## Advies aanvraag

| Invullen door aanvrager: | |
|---|---|
| Locatie | Meeuwenlaan thv 263 |
| BoomID | GISIB: 1091644<br>GeoVisia: 405417 |
| Reden adviesvraag | Veiligheidskap vanuit Nader technisch onderzoek (NTO) |

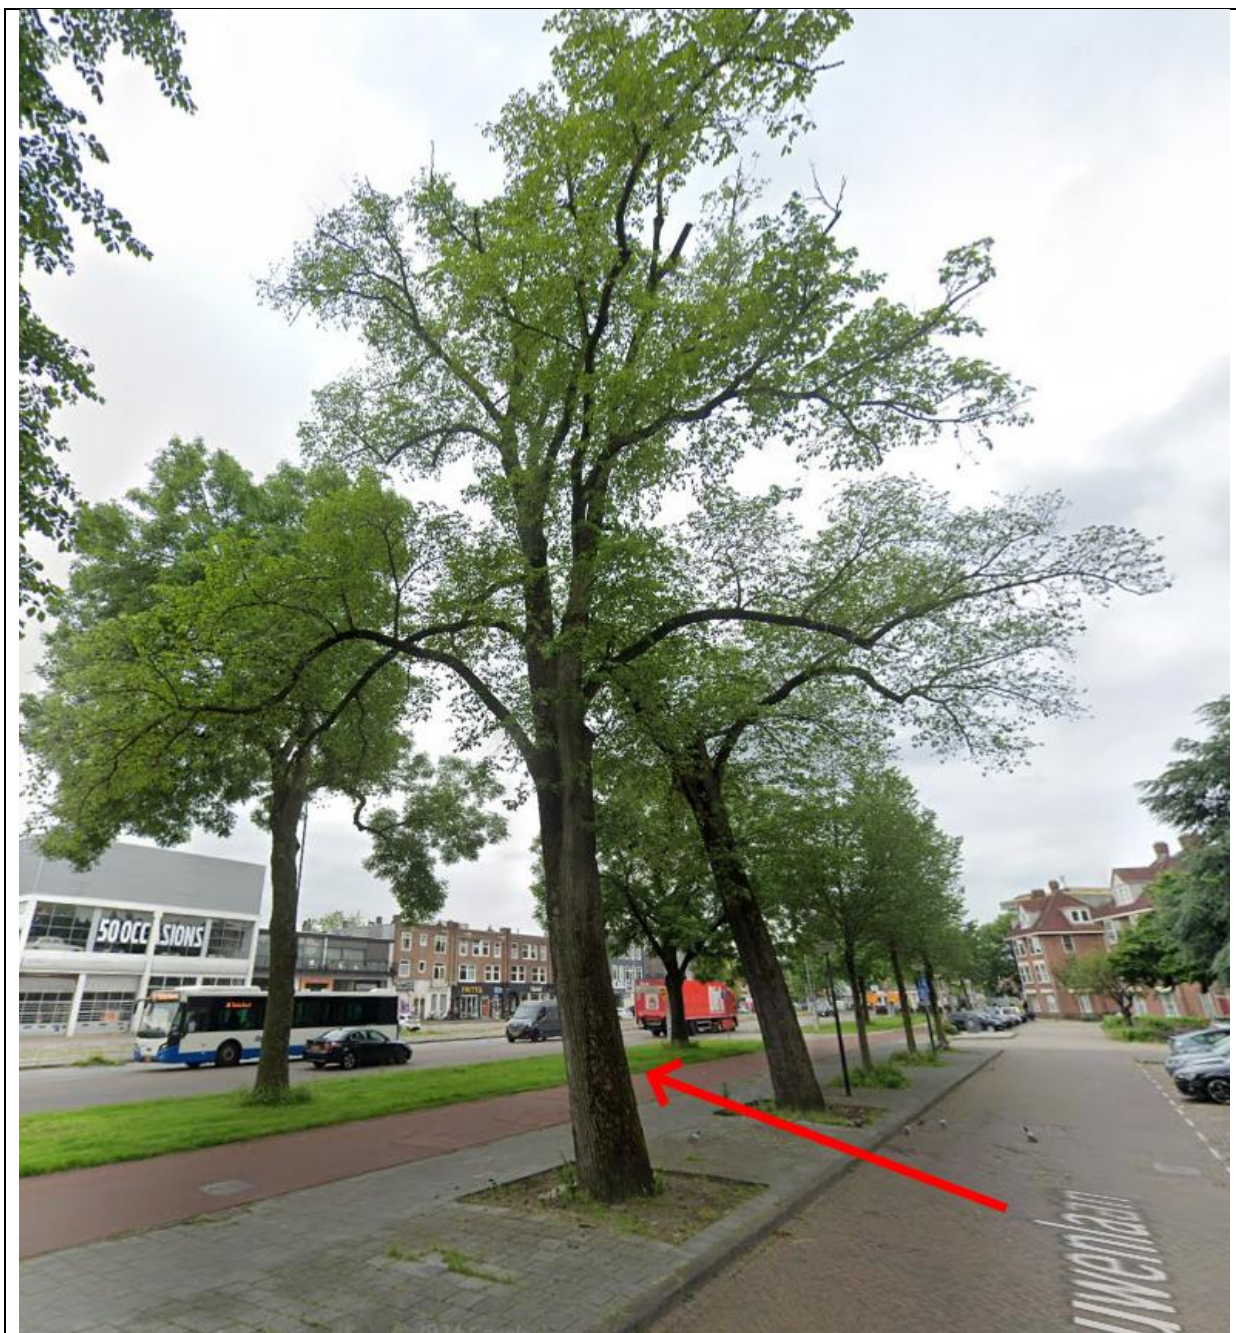
Juiste boom

De boom vormt vanwege zijn omvang een groot risico voor de omgeving.

Vanwege het ontbreken van veiligheidsmarge (0,8) en het grote verschil tussen wortel en stam in combinatie met het ontbreken van duidelijke wortelaanzetten (onverenigbaarheid) is duurzaam behoud niet mogelijk.

Gezien de conditie van de boom is het drastisch innemen van de kroon geen realistische optie. Het advies is daarom de boom te vellen.

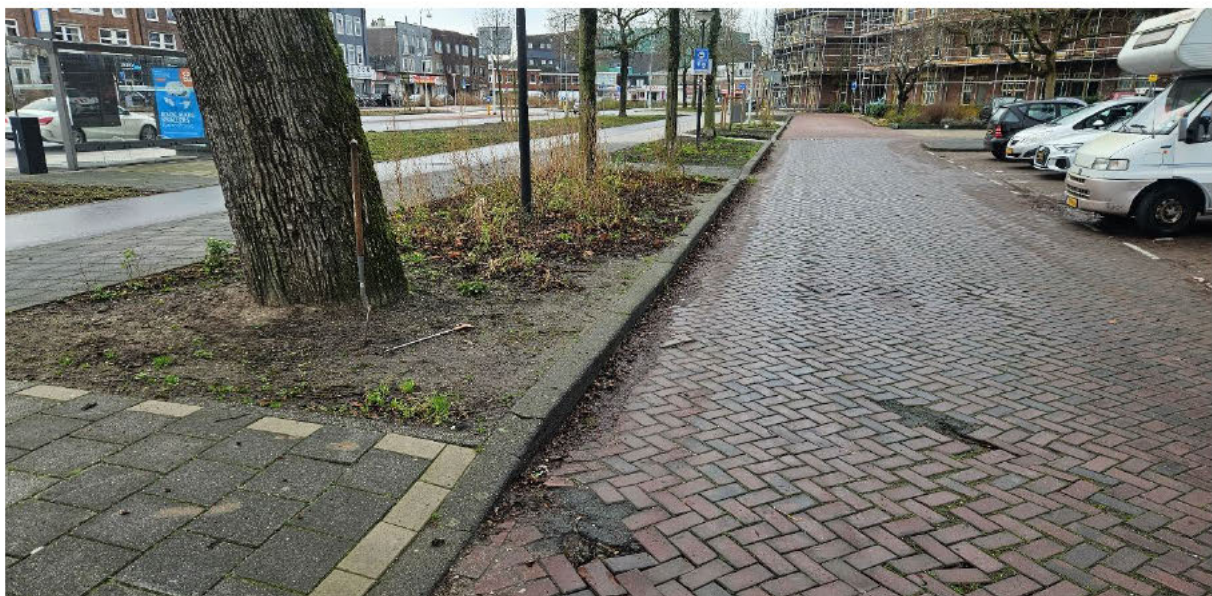
De iep staat in de huidige situatie in een plantvak tussen het trottoir en fietspad aan de ene en de ventweg parallel aan de Meeuwenlaan aan de andere kant. Binnen het plantvak lijkt de grond enkele jaren geleden opgehoogd te zijn. De licht scheve onderstam verdwijnt zonder zichtbare wortelaanlopen onder het maaiveld. In het straatwerk van de ventweg zijn enkele plekken met wortelopdruk te zien die deels met koud asfalt gerepareerd zijn.

De onderstam van de licht scheefstaande iep verdwijnt zonder zichtbare wortelaanlopen onder het maaiveld binnen het plantvak.

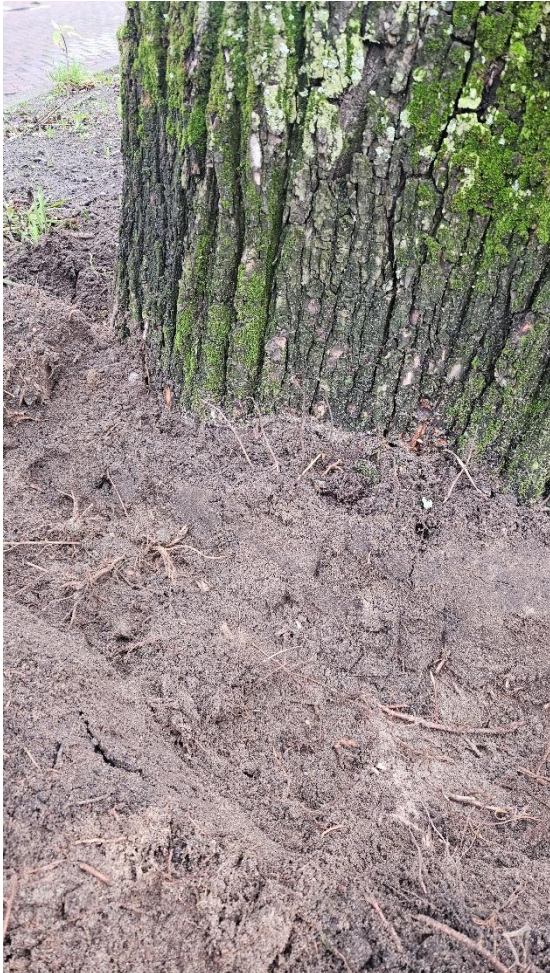
Rond de wortelaanlopen is de grond een stuk met de spade afgegraven. Hierbij zijn diverse kleinere adventiefwortels aangetroffen. Dit zijn secundair gevormde wortels die meestal duiden op een reactie op een verminderde stabiliteit van het dieper liggende, oudere, wortelstelsel. Adventiefwortels komen verder ook vaak voor bij bomen waar sprake is van ent-onderstamproblematiek en kunnen hiervoor een symptoom zijn.

**Foto links:** rond de stamvoet zitten op de eerste 25 cm onder maaiveld alleen adventiefwortels. De oudere wortelaanlopen liggen dieper, wat erop duidt dat het maaiveld een tijd terug is opgehoogd.

Het bij het vrij graven van de wortelaanlopen aangetroffen beeld laat zien dat er potentieel problemen spelen rond de vorm, (diepte)ligging en functie van het wortelstelsel. De vele recent gevormde adventiefwortels boven de oudere en dieper liggende hoofdwortels duiden op een noodreactie van de boom als gevolg van een verminderde stabiliteit van de kluit.

Dit beeld wordt bevestigd door de in maart 2025 uitgevoerde trekproef. Hierbij scoorde de iep 83% en 87% veiligheid t.o.v. de kans op kiepen. Dit is een stuk beneden de eigenlijk gewenste 150% (basisveiligheid 100% plus veiligheidsmarge 50%).

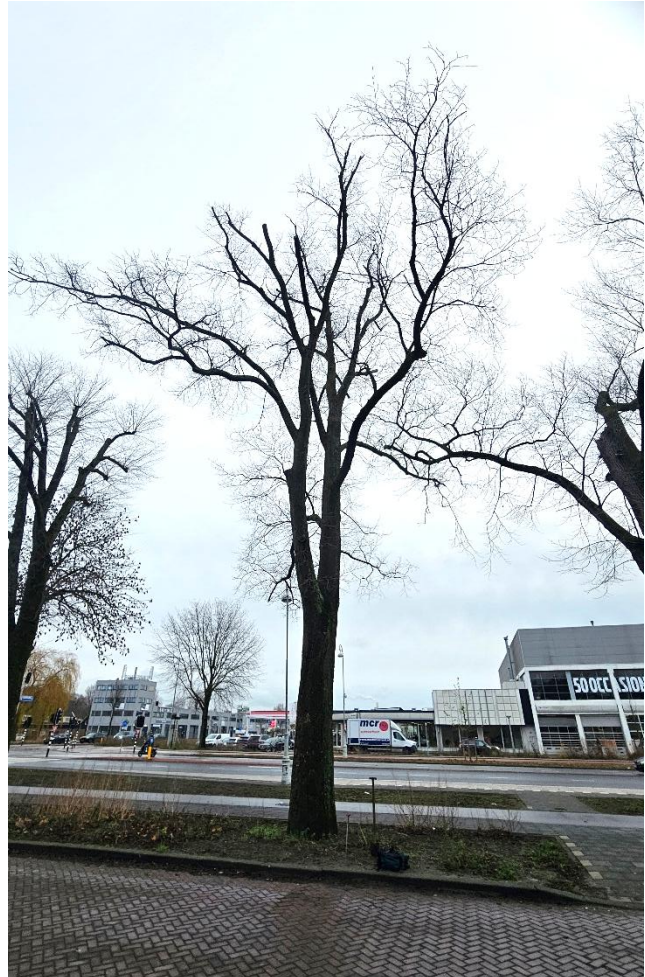
**Foto rechts:** de kroon van de iep is onevenwichtig en onsamenhangend. In sommige kroondelen zit amper meer groei en sterven takken geleidelijk af.

Door de matige conditie en het hieruit voortkomende geringe regeneratieve vermogen van deze iep is behoud (ook gezien de omgeving waarin de boom staat) hier niet meer veilig te garanderen.
