# *Stabiliteitsonderzoek*

## *32 bomen*

→ 2025, deelopdracht 38  
trekproeven n.a.v. NTO 2024

Projectnummer PRPOA25-00220-038  
Datum 10 april 2025  
Status Definitief

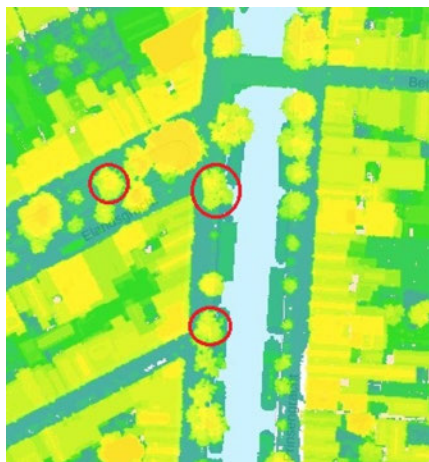
Figuur 1.2 onderzochte iepen aan de Elandsgracht en Prinsengracht (bron: AHN).

In figuur 1.2 is de situatie van de iepen aan de Elandsgracht en Prinsengracht weergegeven. De omgevingsfactoren (binnenstad met windversnelling langs gevels) zijn meegenomen in de windlastanalyse. De heersende wind is hier zuidwest maar ook zuid (over de Prinsengracht).

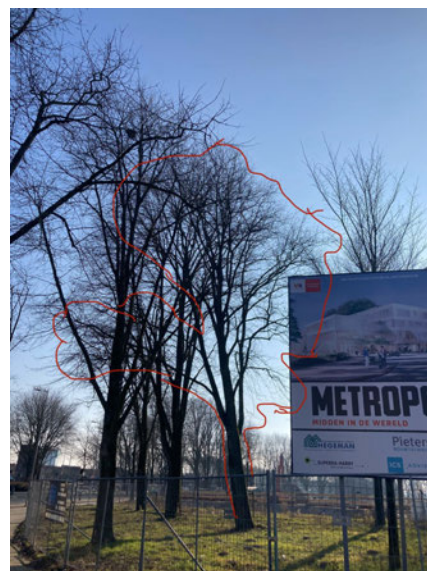
Figuur 1.1 Scheefstaande iep op het Hagedoornplein.

De volwassen iep heeft met factor 2,4 een goede basiswaarde voor een stads-/parkboom. De conditie is voldoende. De boom heeft een scheefstand en tekenen van onverenigbaarheid. Het risico voor de omgeving is redelijk. Uit de trekproef blijkt dat er in het wortelgestel geen veiligheidsmarge meer is (0,8 waar 1,4 (40%) gewenst is). De oorzaak moet gezocht worden in het wortelgestel / de scheefstand. De veiligheidsmarge van de stam is wel 370% (4,7). De stabiliteit van het wortelgestel blijft in verhouding dus sterk achter ten opzichte van de stam. Het verschil in veiligheidsfactor tussen wortelstelsel en stam bedraagt ca. 17% (0,8/4,7), indicatief voor een sterke afname aan standvastheid van ca. 83%. Dit impliceert een afwijkende situatie, welke ook bij de boom is aangetroffen in de vorm van de scheefstand met kantelende kluit. Het verschil is ernstig en in combinatie met het ontbreken van veiligheidsmarge zijn maatregelen noodzakelijk om het risico voor de omgeving weg te nemen.

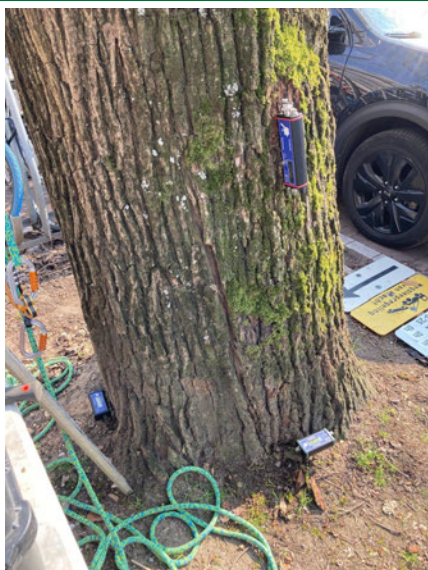
De volwassen iep heeft met factor 1,7 een goede basiswaarde voor een stadsboom. De conditie is voldoende. De boom heeft klankafwijking aan de noordwestzijde die wordt veroorzaakt door het afscheuren van een gestelwortel (zie foto's in tabel 3.2). Uit de trekproef blijkt dat er in het wortelgestel geen sprake meer is van veiligheidsmarge (0,9 waar 1,4 (40%) gewenst is) aan stabiliteit. De stabiliteit van het wortelgestel blijft in verhouding ook achter ten opzichte van de stam. Het verschil in veiligheidsfactor tussen wortelstelsel en stam bedraagt ca. 53% (0,9/1,7), indicatief voor een afname aan standvastheid van ca. 47%. De oorzaak kan verklaard worden door de losse plankwortel aan de stamvoet. Het verschil is ernstig en in combinatie met het ontbreken van veiligheidsmarge en de losse wortelaanzet is duurzaam behoud van de boom niet mogelijk.

Figuur 3.1 linker scheur

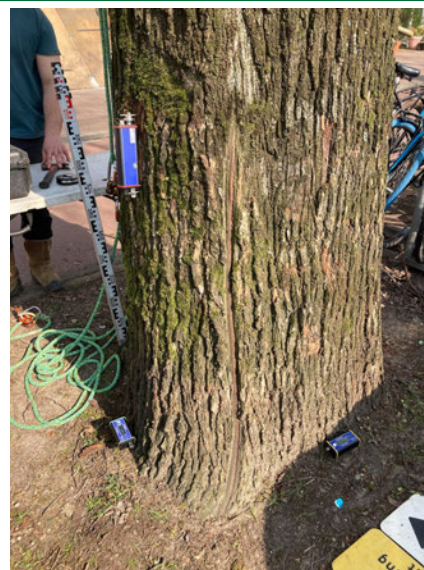
Figuur 3.2 rechter scheur

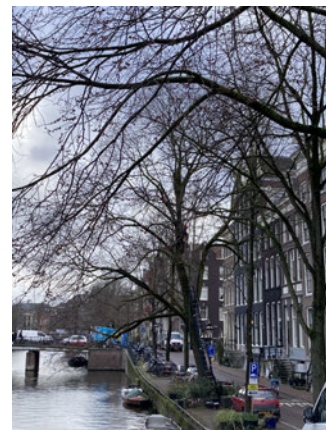
De volwassen iep heeft met factor 1,7 een goede basiswaarde voor een stadsboom. De conditie is voldoende. De boom heeft een aanzienlijke scheefstand richting de gracht. Uit de trekproef blijkt dat er in het wortelgestel nog maar 10% veiligheidsmarge (1,1 waar 1,4 (40%) gewenst is) aan stabiliteit aanwezig is. In de stam is een veiligheidsmarge van 90% (1,9). De stabiliteit van het wortelgestel blijft dus in verhouding achter ten opzichte van de stam. Het verschil in veiligheidsfactor tussen wortelstelsel en stam bedraagt ca. 58% (1,1/1,9), indicatief voor een afname aan standvastheid van ca. 42%. De oorzaak moet gezocht worden in het wortelgestel. Het verschil is ernstig en in combinatie met de lage veiligheidsmarge zijn maatregelen noodzakelijk om het risico voor de omgeving weg te nemen.

Figuur 3.3 scheefstand boom 1155412

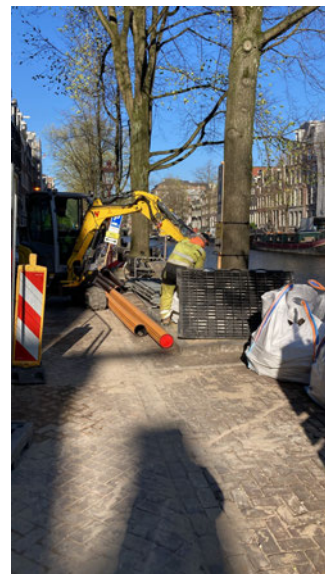
Deze is niet onderworpen aan een trekproef vanwege werkzaamheden in de straat (zie figuur 3.4).

Figuur 3.4  
werkzaamheden
