# PROJECTOPDRACHT

## Assetknelpunt Smakterveld te Venray

| 1. Projectnaam en soort project | |
|---|---|
| • Projectnummer | • P360042 |

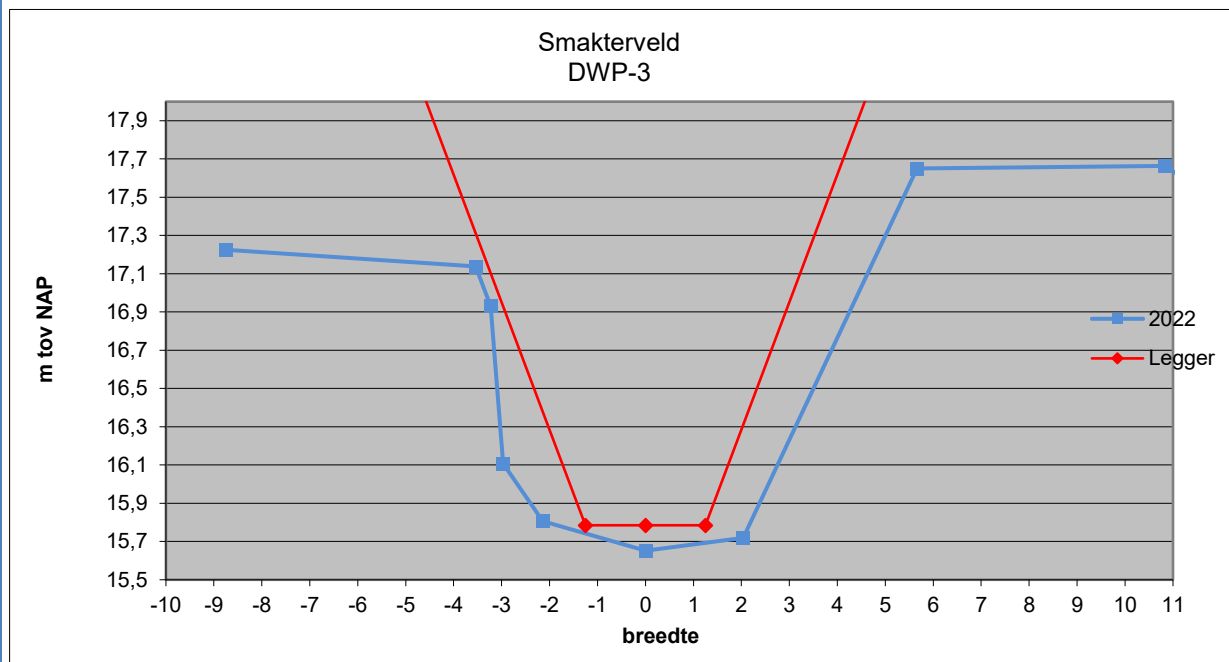
Figuur 1: Dwarsprofiel Smakterveld vs leggerprofiel

Door het uitspoelen en afkalven van taluds is het beekprofiel de laatste jaren breder geworden en zijn de taluds steiler geworden. Er is geconstateerd dat verzanding van de beekbodem optreedt.

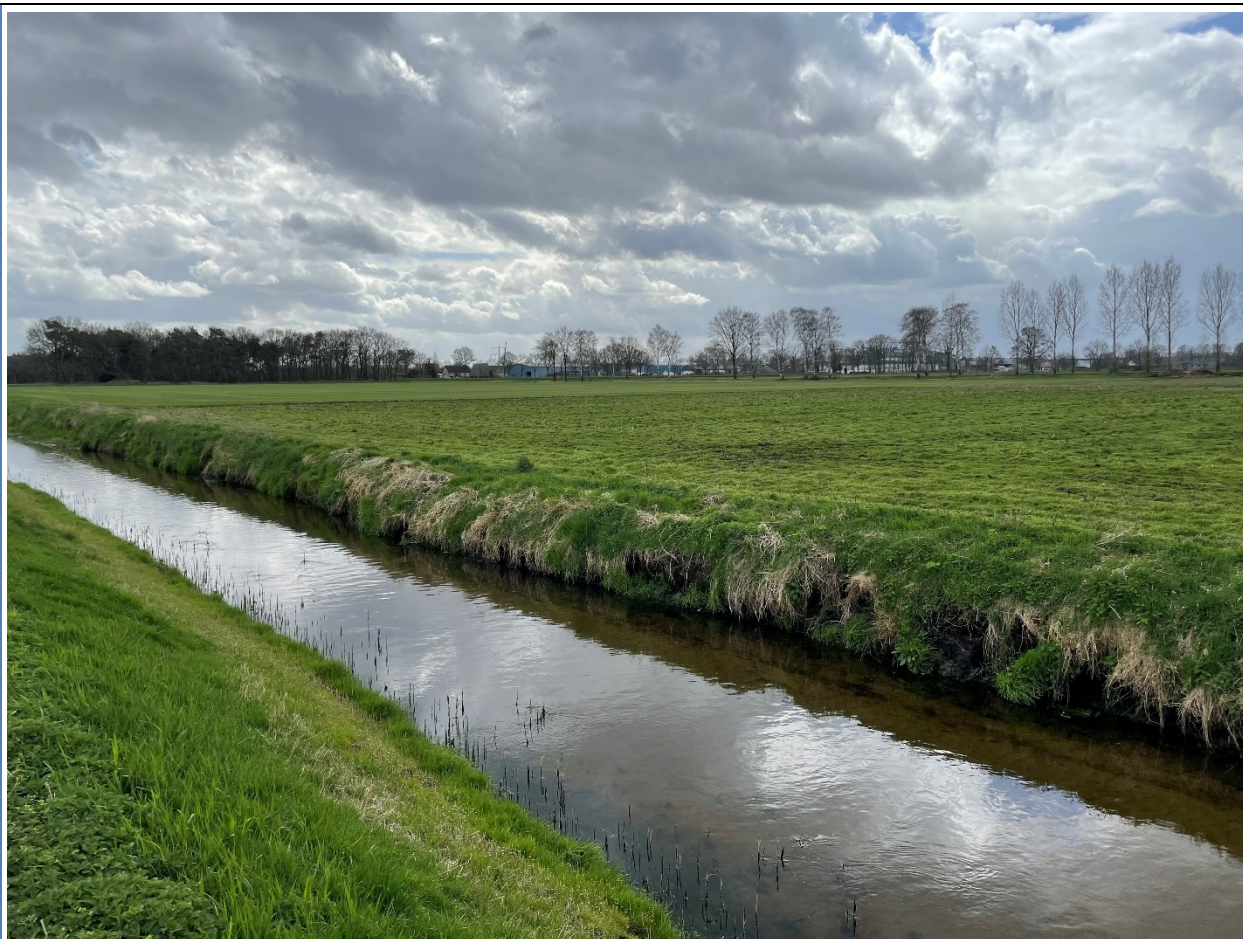
Over de gehele lengte van de Smakterveld is, met name aan de westzijde, sprake van uitspoeling en verzakkende van taluds.

1. Grote verschillen in watertoevoer vanuit de RWZI resulteert in fluctuerende waterstanden en verschillende stroomsnelheden.
2. Stabiliteit en steilheid van de taluds in combinatie met de diepe ligging van de Smakterveld ten opzichte van het maaiveld.
3. Graafactiviteiten van bevers in het gebied. De aanwezigheid van bevers in het gebied verergeren de afkalving van taluds door graven en loopsporen.
4. Het intensief bewerken van aangrenzende agrarische percelen tot kort op de insteek van de waterloop.

*Afbeelding 12: Smakterveld, taludschade door uitspoeling en bevers (westelijk talud)*

Voorgesteld wordt om aan de westzijde van de Smakterveld beschoeiing aan te brengen over de gehele lengte van de waterloop. Deze beschoeiing dient 0,5 meter onder de waterbodem te worden aangebracht. Bij de hoogte van de beschoeiing wordt rekening gehouden met 85% van de waterhoogtes die in het verleden zijn gemeten + 10cm.

Er dienen beschoeiingschotten van 1 meter toegepast te worden. Optioneel kan in de teen van de bodem met de beschoeiing breuksteen worden aangebracht om graverijen van bevers te ontmoedigen.

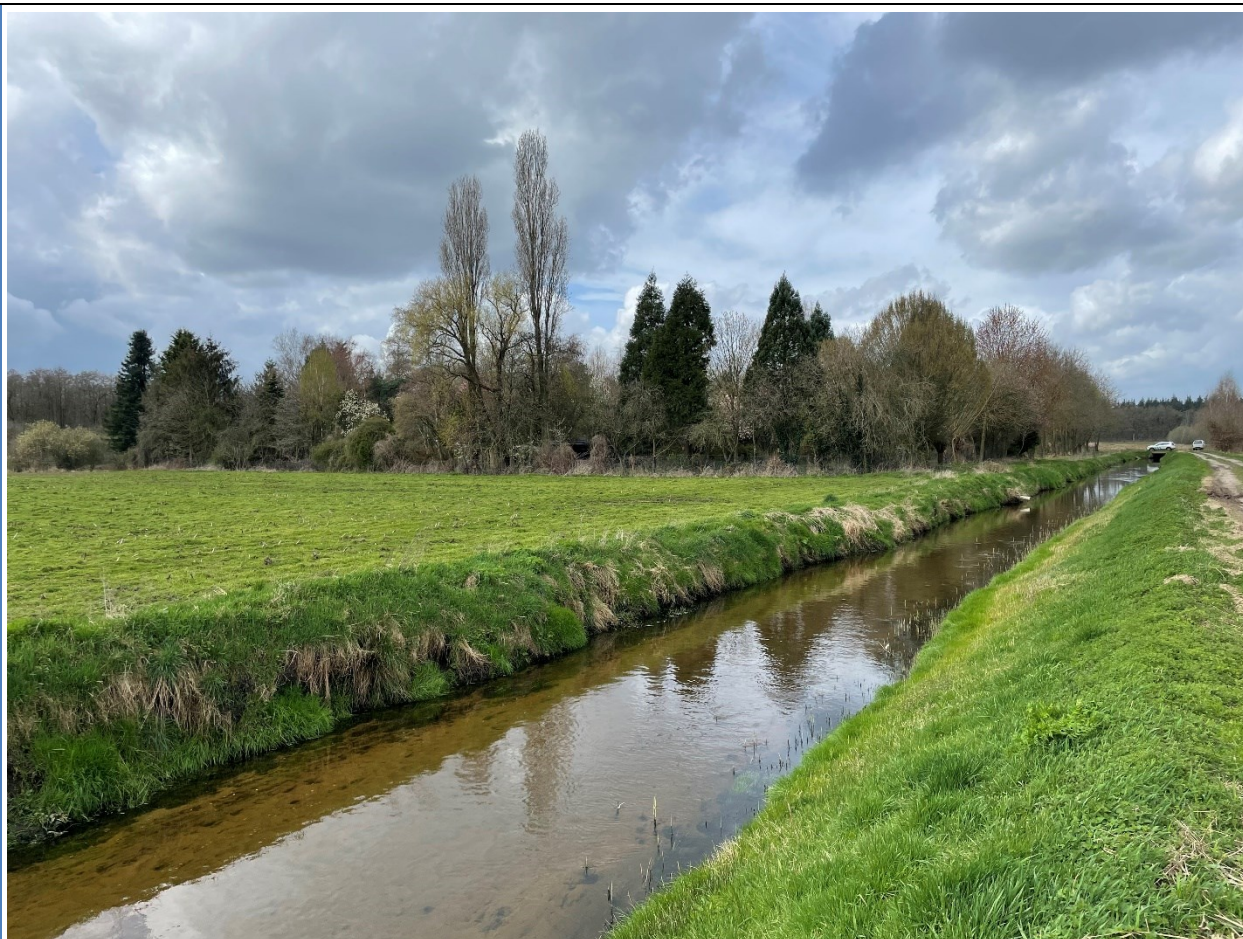
*Afbeelding 13: Smakterveld, taludschade door uitspoeling en bevers (westelijk talud)*

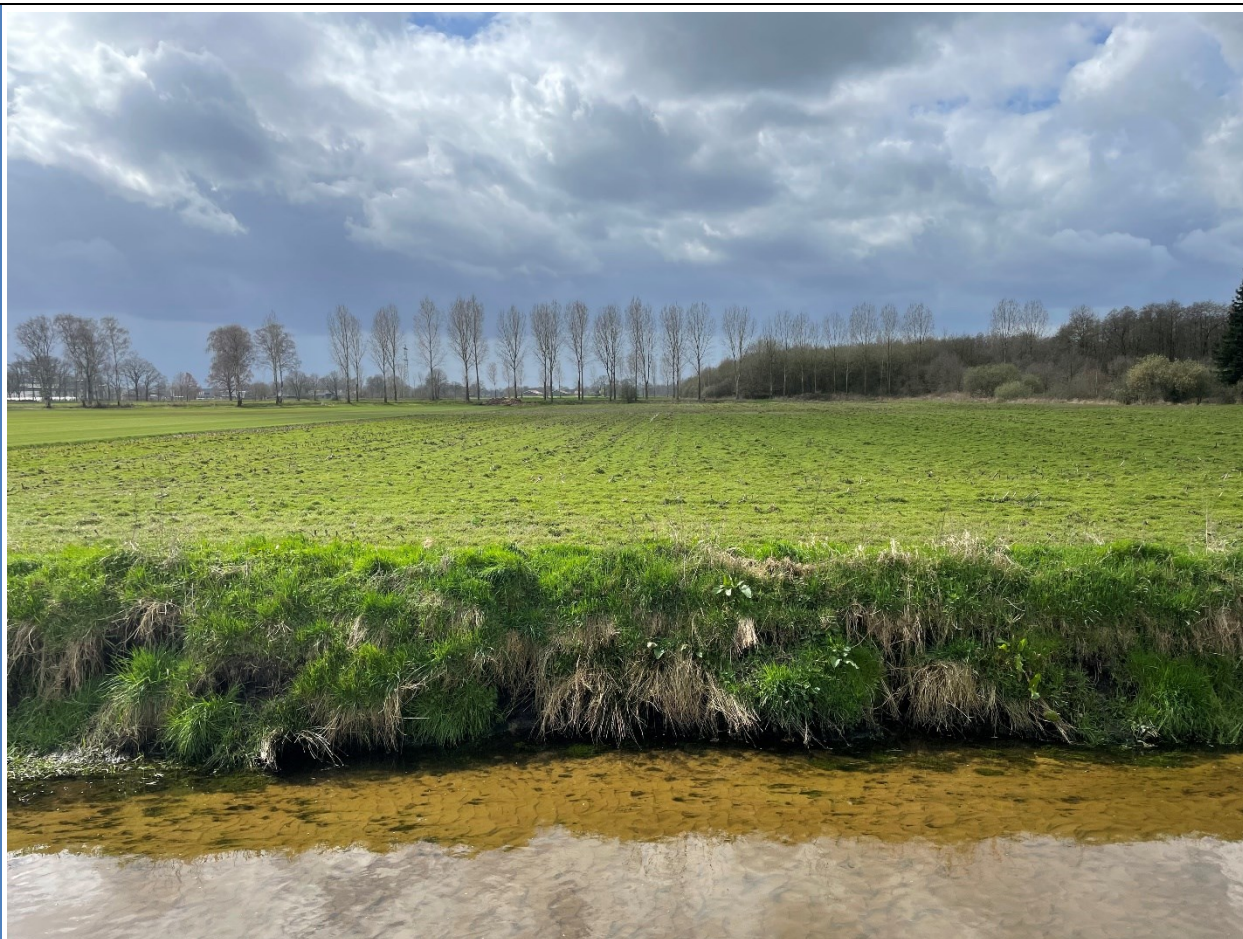
*Afbeelding 14: Smakterveld, taludschade door uitspoeling en bevers*

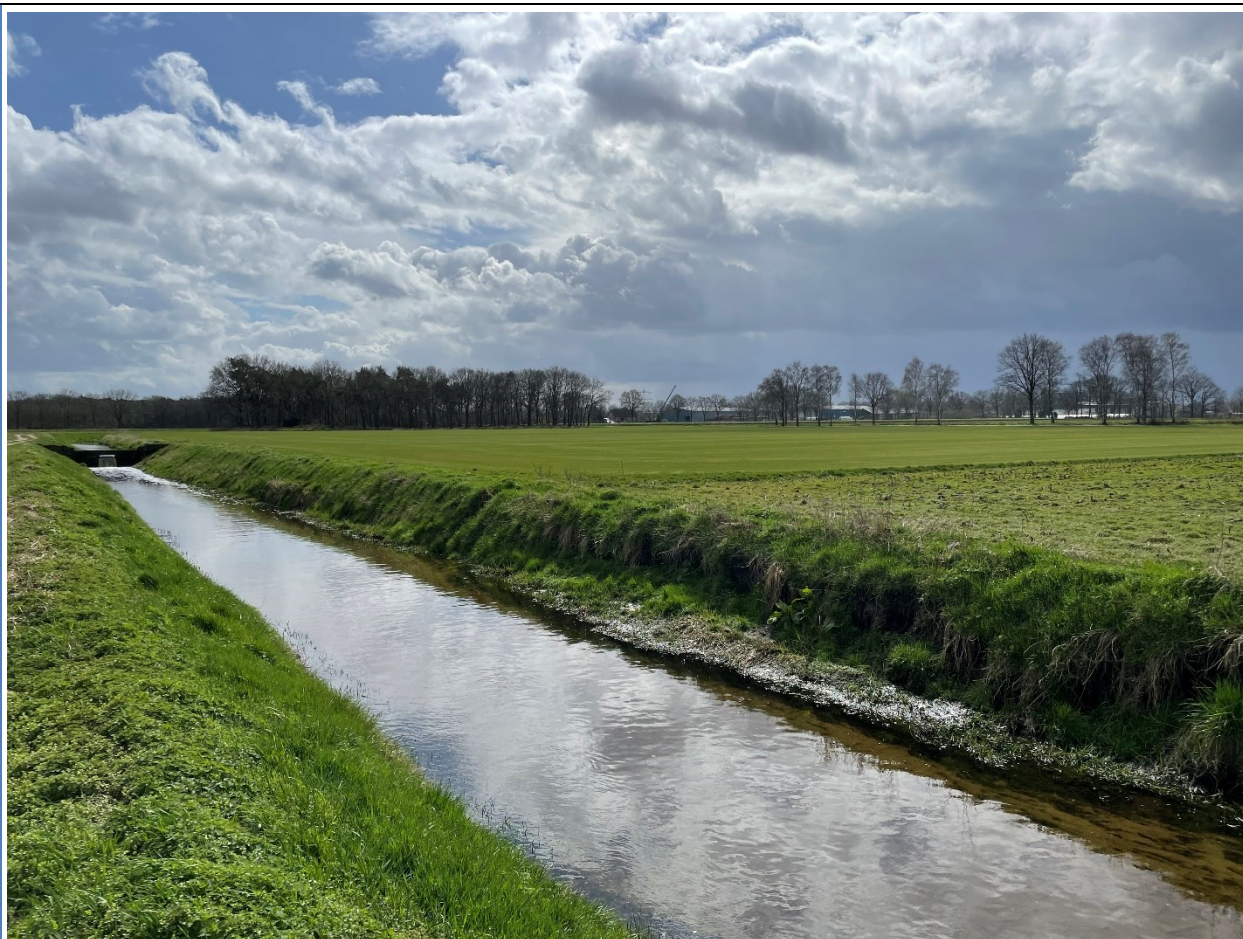
De kans dat aangrenzende agrarische percelen langzaam in de beek gaan schuiven wordt steeds aannemelijker. Door de uitspoeling en afkalving worden de taluds zeer steil en daardoor instabiel. Het risico bestaat daardoor dat bij agrarische bewerkingen van de grond met zwaar materieel het instabiele talud inzakt met alle mogelijke gevolgen van dien.

*Afbeelding 15: Smakterveld, ingezakt talud.*

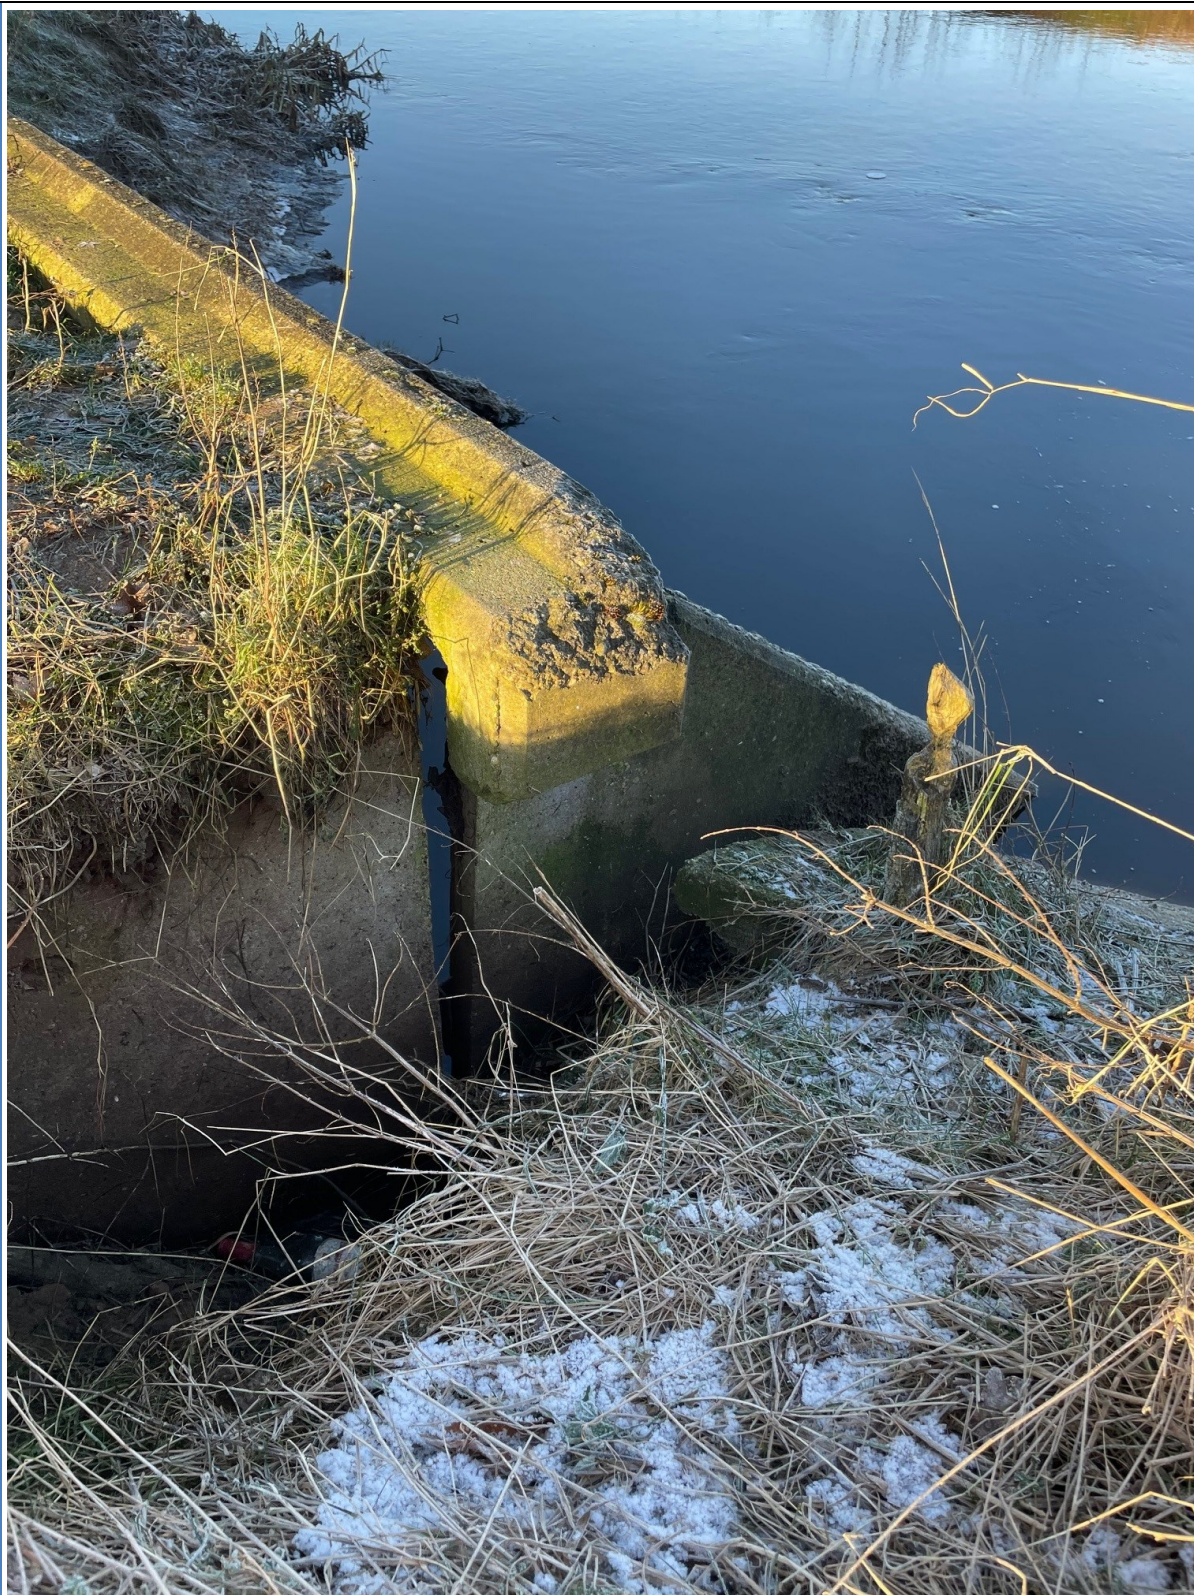
Bij de duiker tussen de Smakterveld en het Afleidingskanaal is het uitstroomhoofd / de kopbalk van de duiker afgeschoven en zijn er een drietal duikerelementen verzakt. Hierdoor is een kier ontstaan in het maaiveld. Dit kan voor gevaarlijke situaties zorgen.

*Afbeelding 16: Vershoven uitstroomhoofd / kopbalk ter hoogte van Smakterveld / Afleidingskanaal*

Duiker 22917 bij het Afleidingskanaal vervangen. Daarna terrein netjes afwerken.

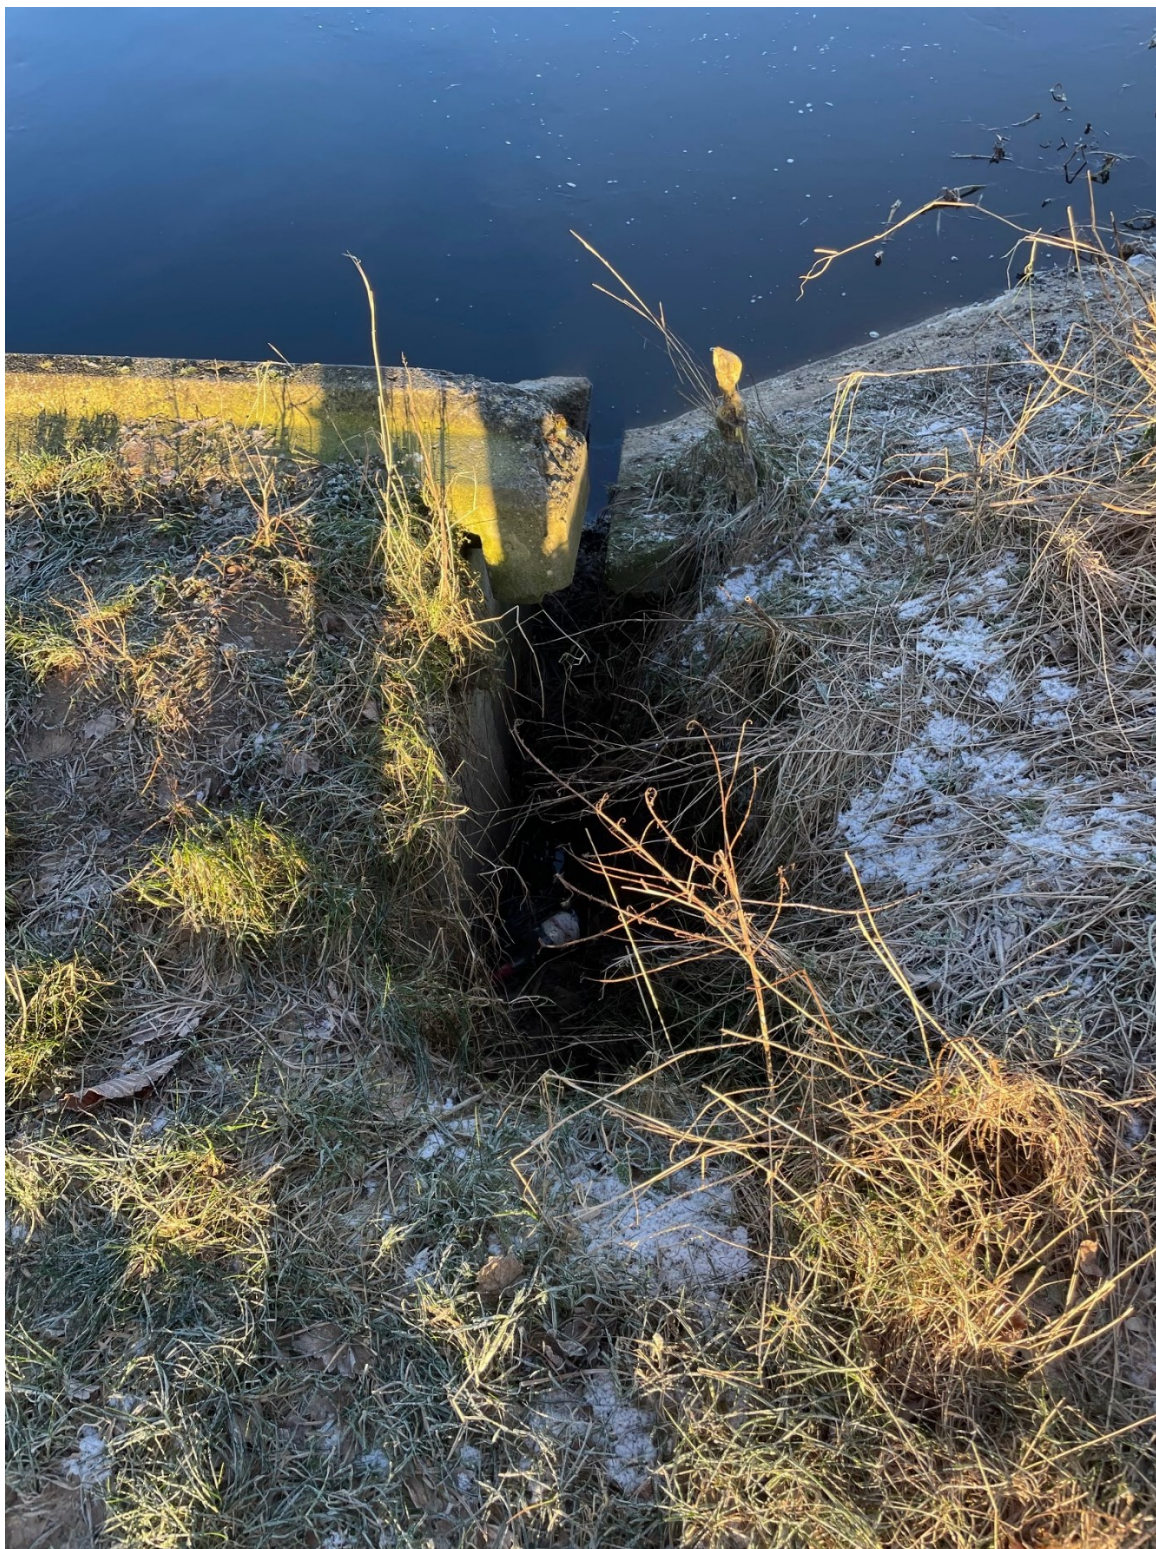
*Afbeelding 17: Uitstroomhoofd duiker.*
