Notitie bomen Beemsterstraat te Amsterdam

Projectnummer: PRPFA26-00105

Opdrachtgever: Akerbouw
T.a.v. de heer S. Roemer
Geesterweg 6
1911 NB Uitgeest

Datum: 6 maart 2026

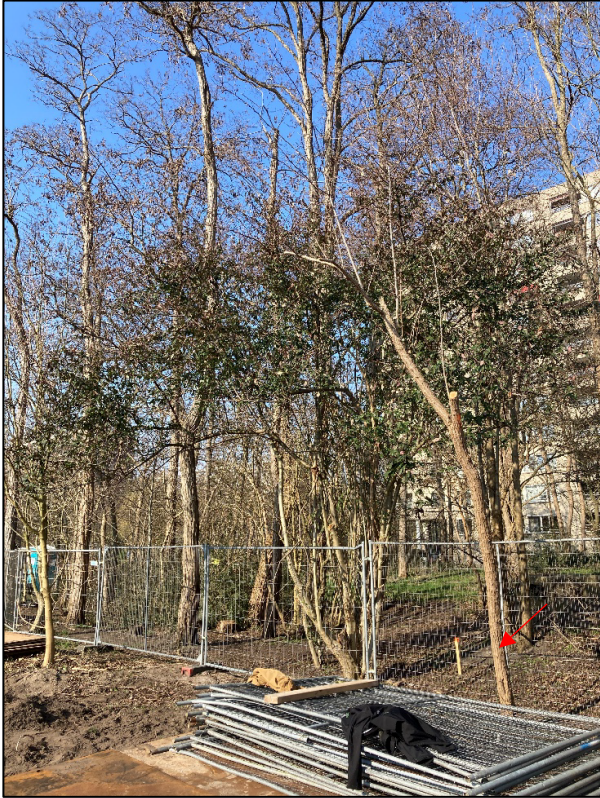
Figuur 7: Boom 5.

Op boom 5 na zijn alle bomen goedgekeurd. Voor boom 5 geldt onder andere, op basis van de boomveiligheidscontrole, een kapadvies omdat de stamvoet is ingescheurd en de wortelaanzet is ingerot.

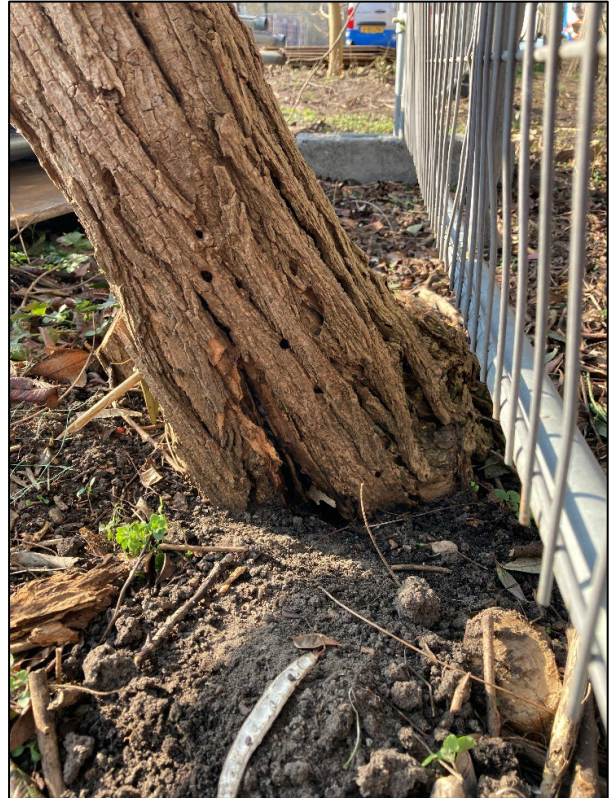
Figuur 8: Stamvoet boom 5.
