Registratieformulier

Oostmadeweg (t.h.v. huisnummer 23) Stadsdeel Loosduinen

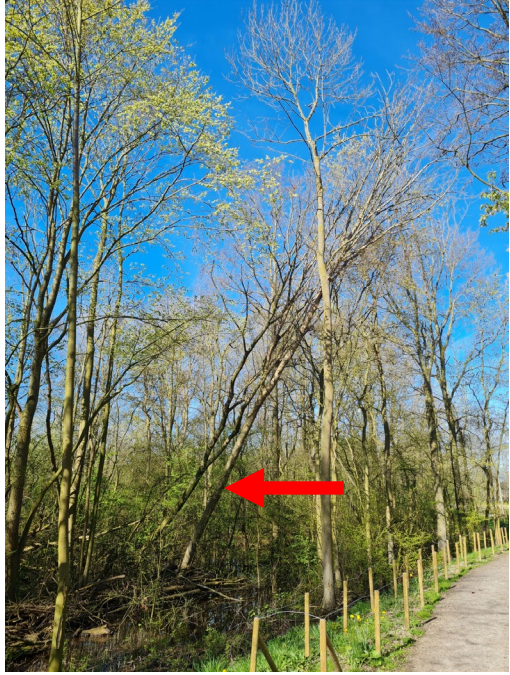
Den Haag
Boomnummer : Ongeregistreerde boom Boomsoort : Es Fraxinus excelsior Stamomtrek : 107 cm Stamvoet : Kantelende kluit, Zwamaantasting Stam : Holte(s) Kroon : Omschrijving geconstateerde afwijking[en] <input type="checkbox"/> Mechanische belasting <input type="checkbox"/> Kroonsterfte <input type="checkbox"/> Slechte takaanhechting[en] <input checked="" type="checkbox"/> Holte/ inrotting kroon <input checked="" type="checkbox"/> Kantelende kluit <input checked="" type="checkbox"/> Zwam aantasting <input checked="" type="checkbox"/> Holte/inrotting stam <input checked="" type="checkbox"/> Holte/inrotting stamvoet

Aanbevelingen: <input type="checkbox"/> 3 maanden <input type="checkbox"/> 12 maanden <input checked="" type="checkbox"/> Urgent = noodkap <input checked="" type="checkbox"/> Rooien <input type="checkbox"/> Ingrijpende maatregel: <input type="checkbox"/> ATTENTIEBOOM <input checked="" type="checkbox"/> Honigzwam >30% van de stamomtrek. De boom is omgevallen in een naburige boom. Waarbij deze overeind gehouden wordt door één kleine gesteltak. Deze tak zal binnen afzienbare tijd breken waardoor de boom op het pad zal beland. Oppervlakkige holtes in de stam en kroon, maar vermoedelijk geen bewoning door vleermuizen. Controle datum: 8 april 2026

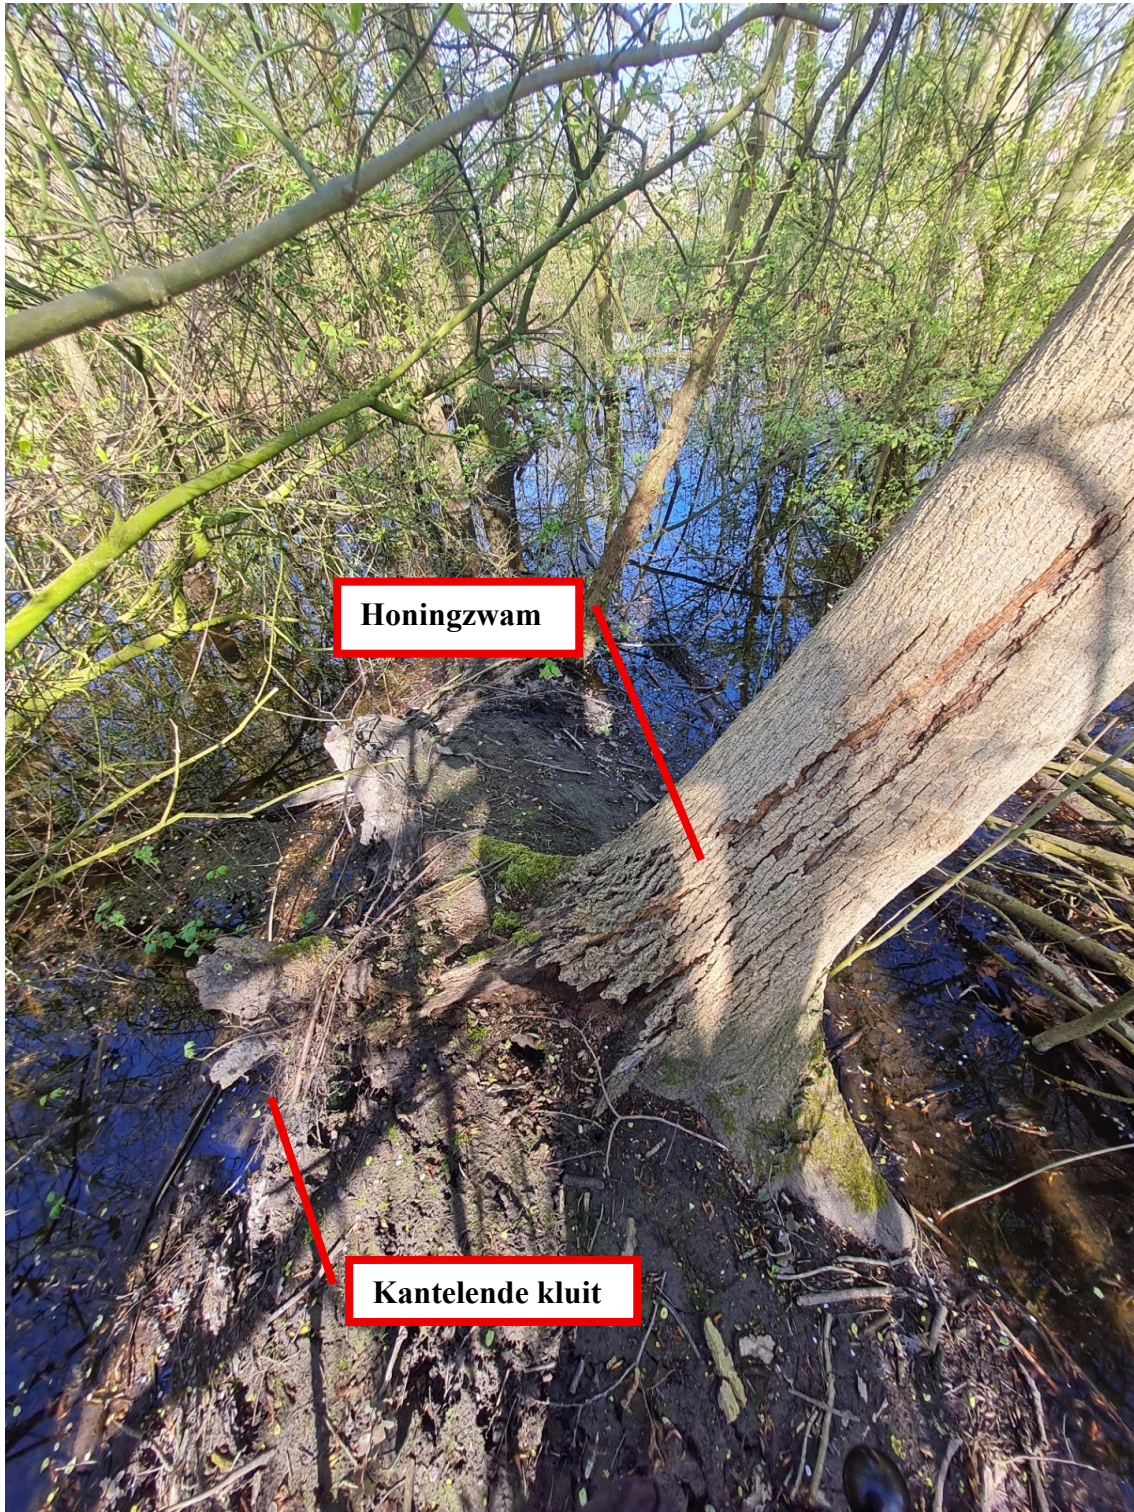
Afbeelding 1: Foto van de kantelende kluit en honingzwam aantasting.

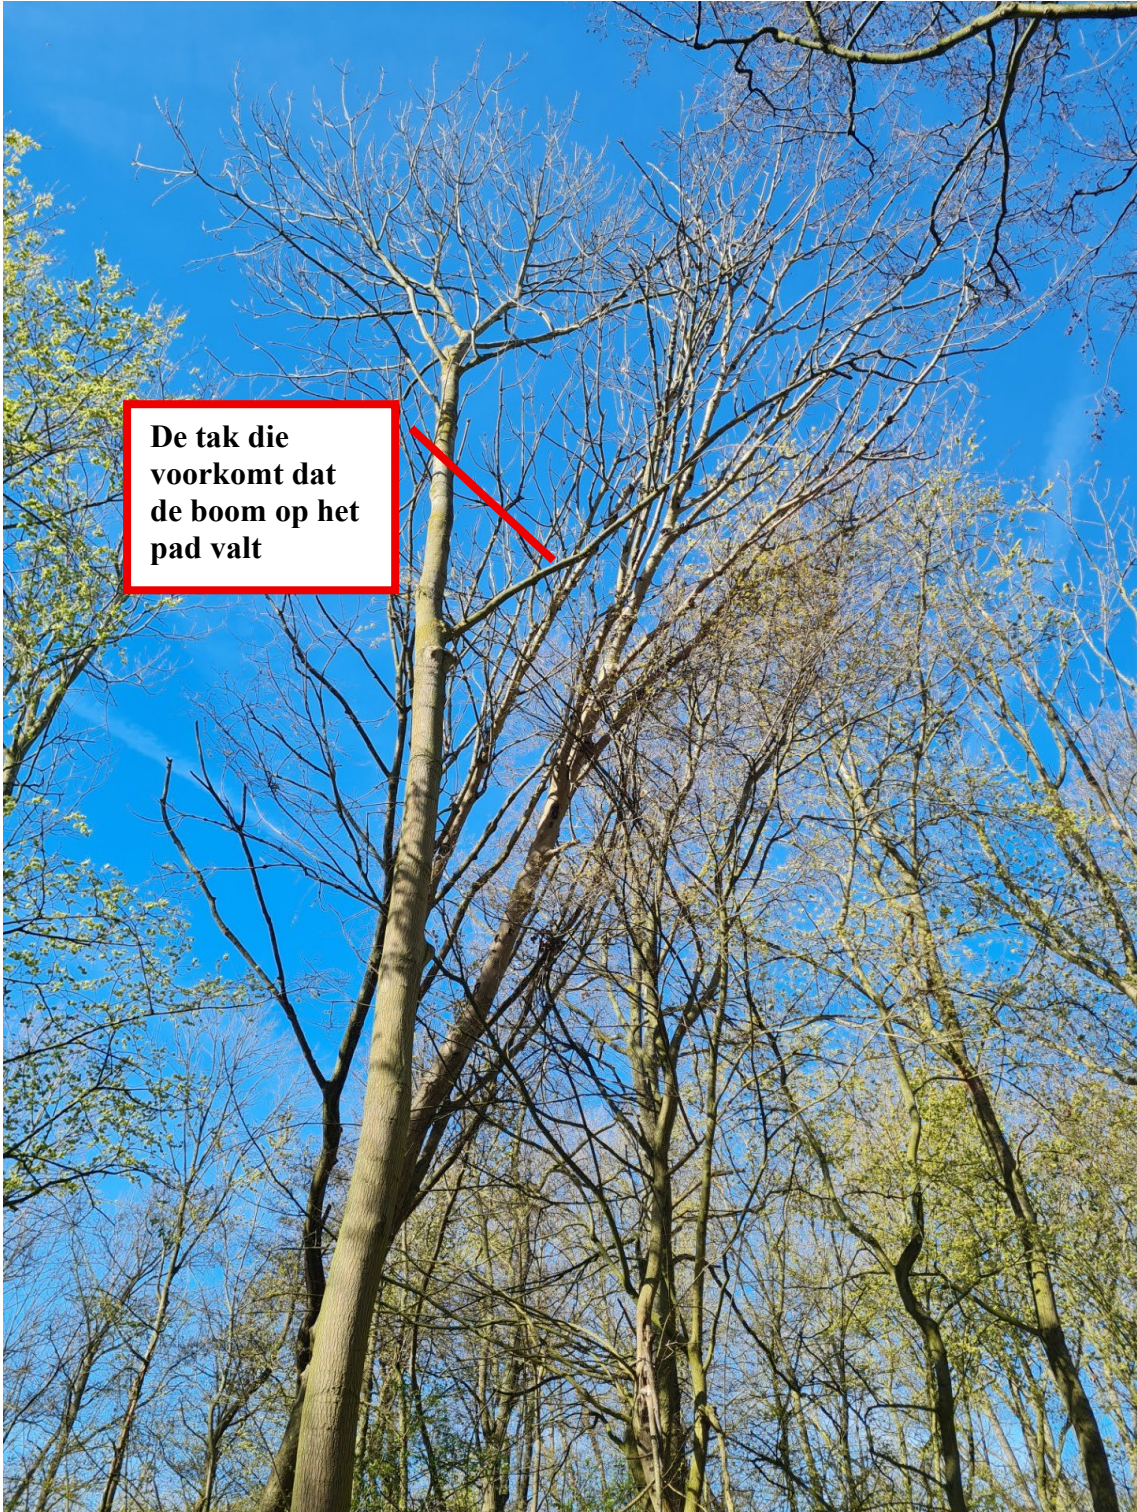
Afbeelding 2: Foto van de kleine gesteltak die de boom overeind houdt.
