V2408 | SIM2024 STADHUIS KERKRADE

BESTAANDE TOESTAND VOORGEVEL

BT-01 | HENDRIX ARCHITECTEN B.V. JULIANA STRAAT 47 6181 GP ELSLOO T: [REDACTED] E : INFO@HENDRIXARCHITECTEN.NL

DEFINITIEF ONTWERP VOORGEVEL

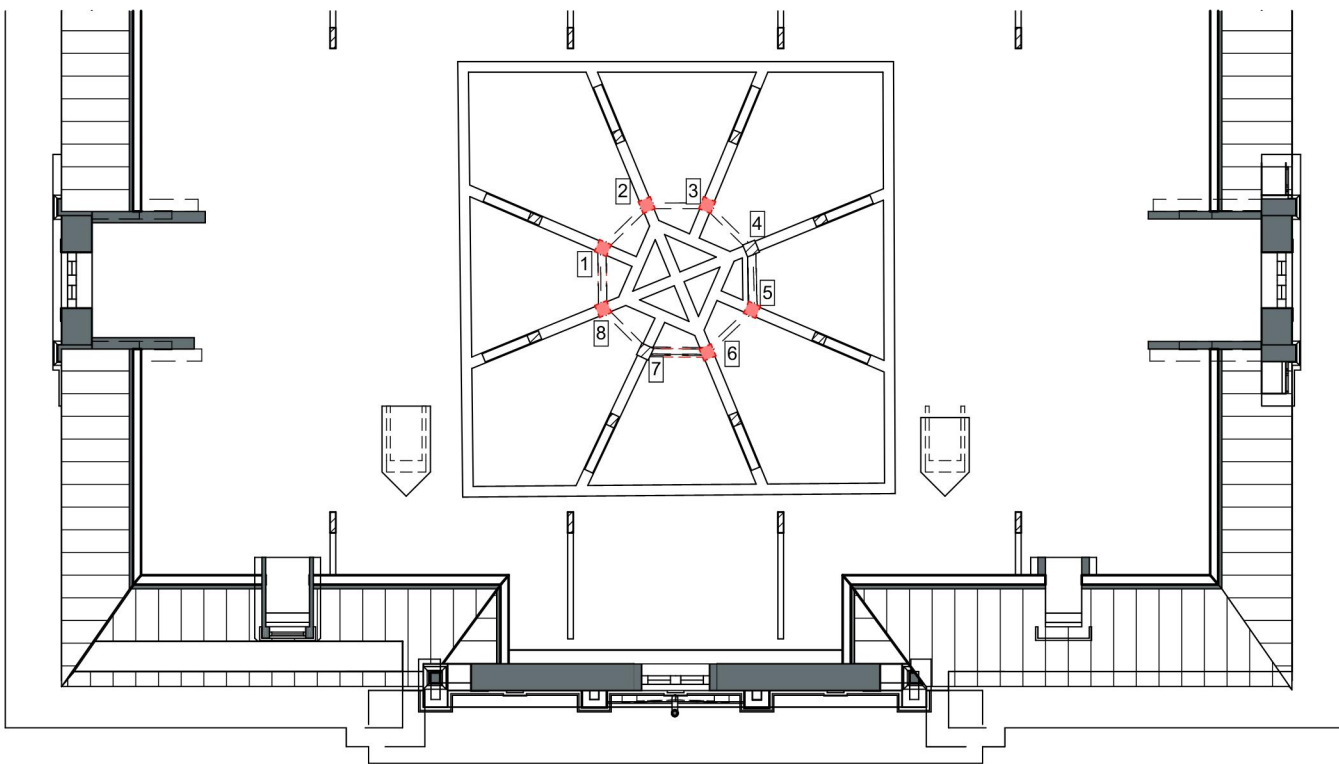
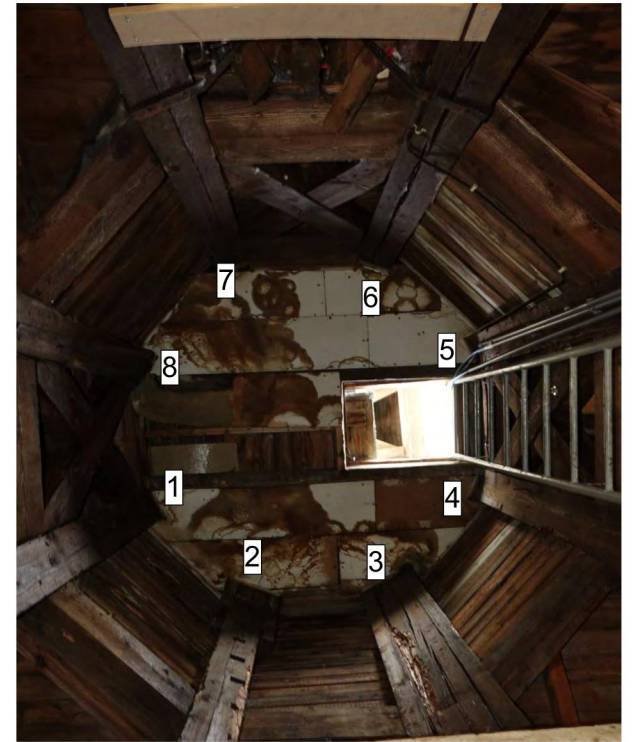
POSITIE BESTAANDE STAANDERS KLOKKENTOREN

in deze fotoreportage hebben wij de staanders genummerd van 1 t/m 8. De houten staanders zijn grotendeels aan het splijten en hebben beschadigingen door houtborende insecten. Wij hebben dit op de foto's zo duidelijk mogelijk proberen weer te geven. Dit in combinatie met een slooptekening waarop te zien is welke staanders volgens ons vervangen dienen te worden. Tijdens de uitvoering zal per staander specifiek gekeken worden welke daadwerkelijk zal moeten worden vervangen en welke origineel kunnen blijven. De staanders zullen vervangen worden door gelijksoortig hout, zowel qua houtsoort als qua dimensionering. Dit wordt met de constructeur worden afgestemd.

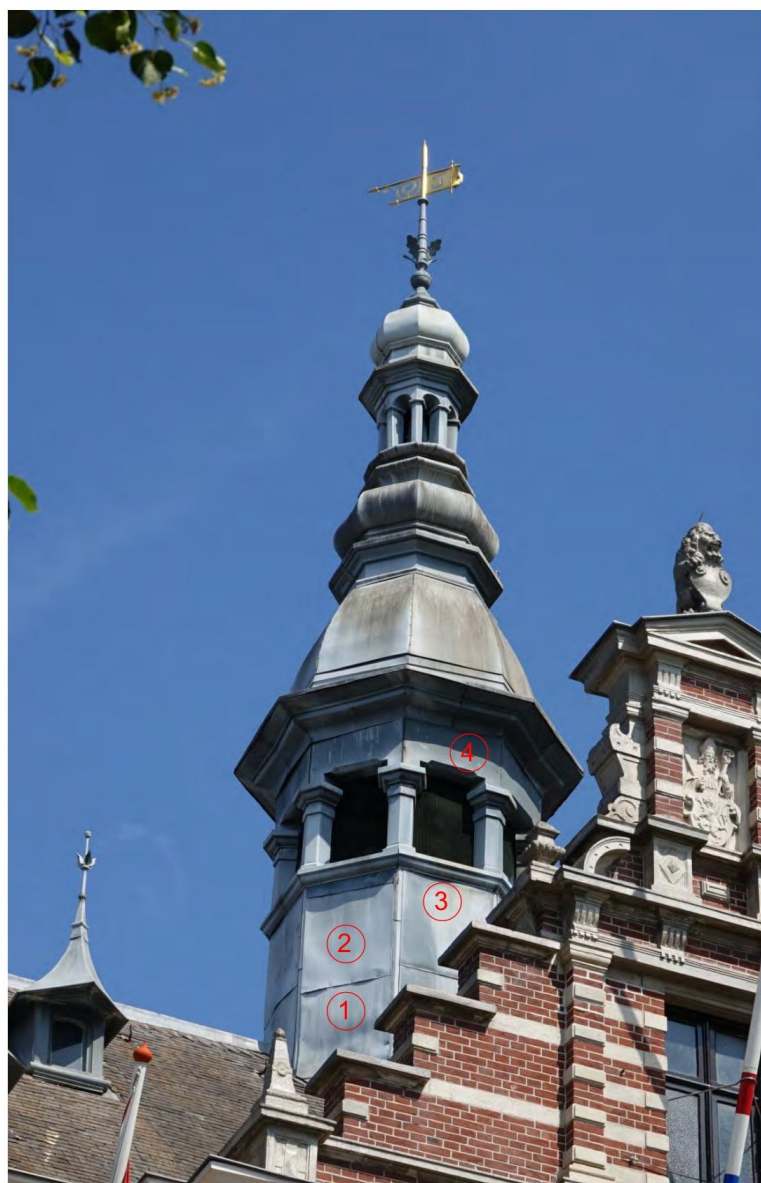
FRAGMENT FOTO TORENSPITS
HUIDIGE STAAT

1. profilering gevelbekleding vlak getrokken ter hoogte van dakaansluiting
2. driuplijst ter hoogte van klokkenvloer
3. open balustrade is dichtgezet met zinken gevelbekleding, (smeed) ijzeren vulling is weggefallen
4. driuplijst boven openingen klokkenvloer
