MEERJAREN INSTANDHOUDINGSPLAN
STADHUIS KERKRADE

Rapportnr. : **V2408-R01**
Datum : **29-03-2024**

Object : Stadhuis Kerkrade
Markt 1
6461 EB Kerkrade

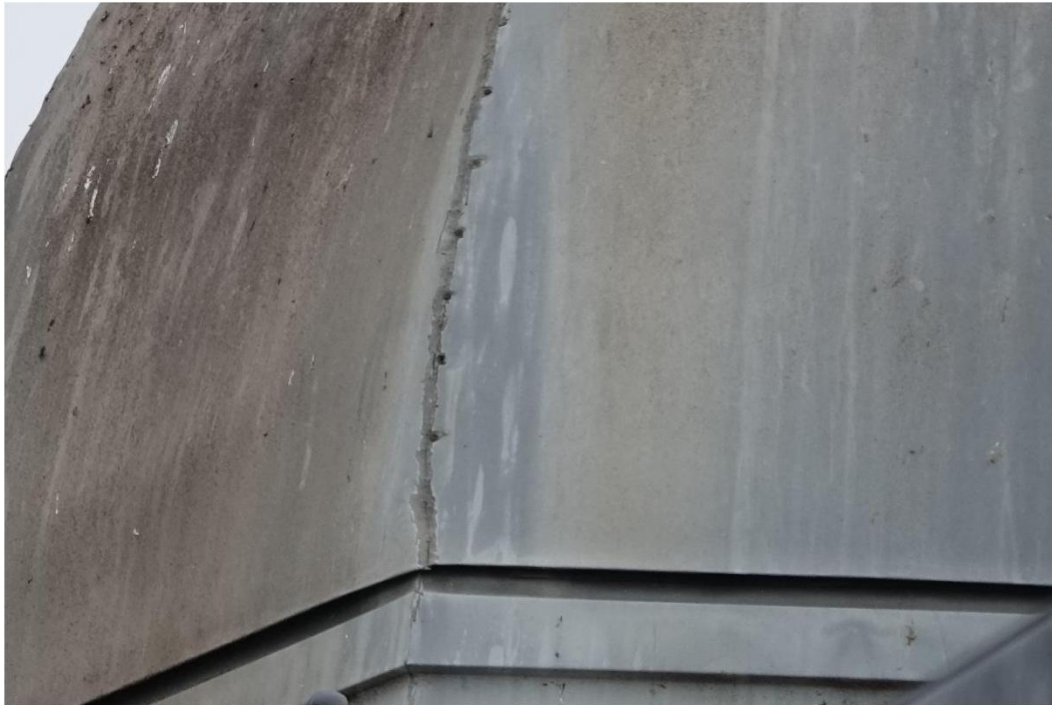
Figuur 9 Close-up foto zinken toren

- Steiger bouwen die op dakvak 2 en 11 rust.
- Constructie van de toren zodoende aanpassen op locatie dat uithijzen mogelijk is.
- Toren uithijzen en afvoeren naar de werkplaats van WECOBA.
- Toren in de werkplaats van WECOBA geheel onderhanden nemen. Bestaande zinken bekleding geheel verwijderen. Nieuwe zinken bekleding toepassen cf. bestaand. Het zinkwerk vastzetten met de nodige koperen klangen en leispijkers. De segmenten onderling bruggend afsolderen met 50/50 tin. Slecht hout in de toren constructie vervangen.
- Toren terug op zijn plek hijsen.

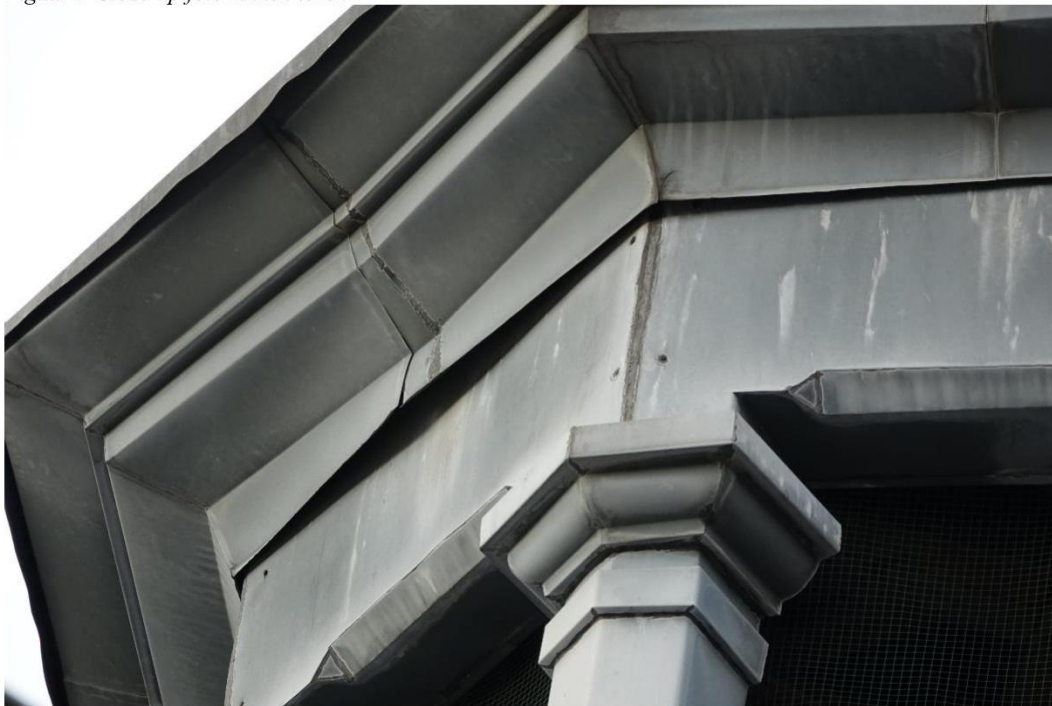
Figuur 5 Close-up foto zinken toren, loszittend zinkwerk

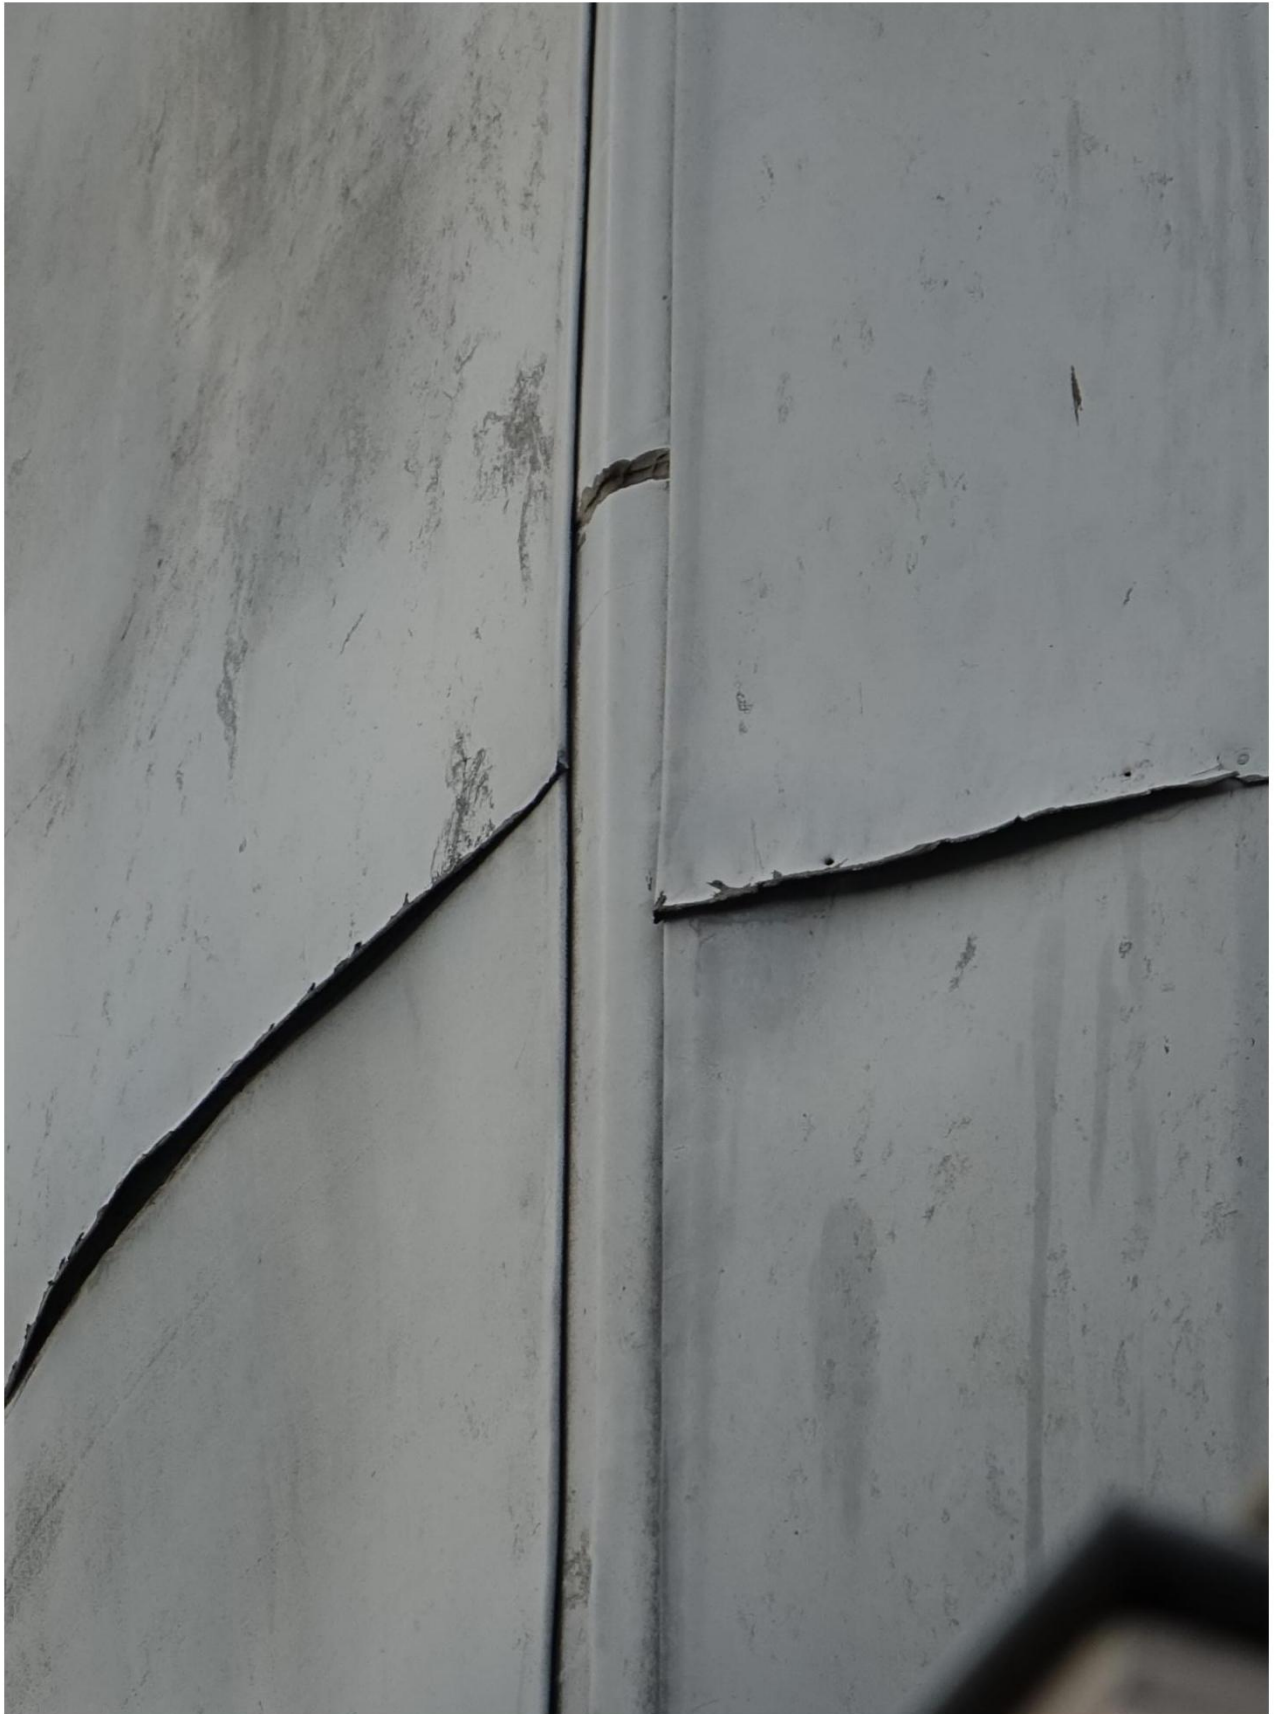
Figuur 6 Close-up foto zinken toren, loszittend zinkwerk

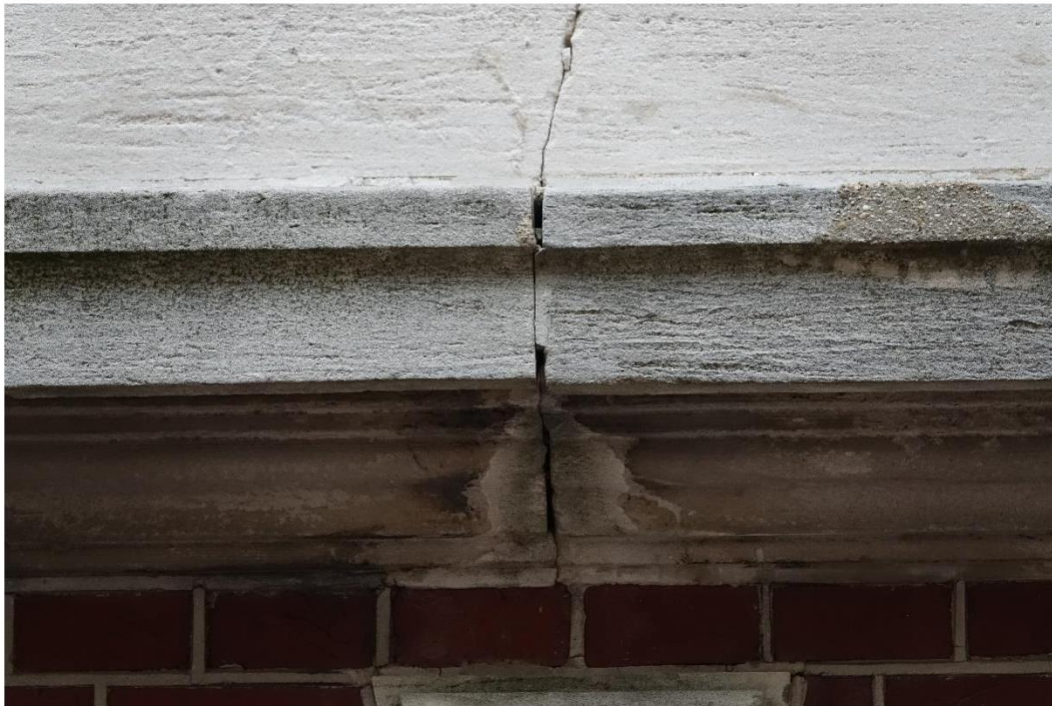
Figuur 11 Scheuren in voeg

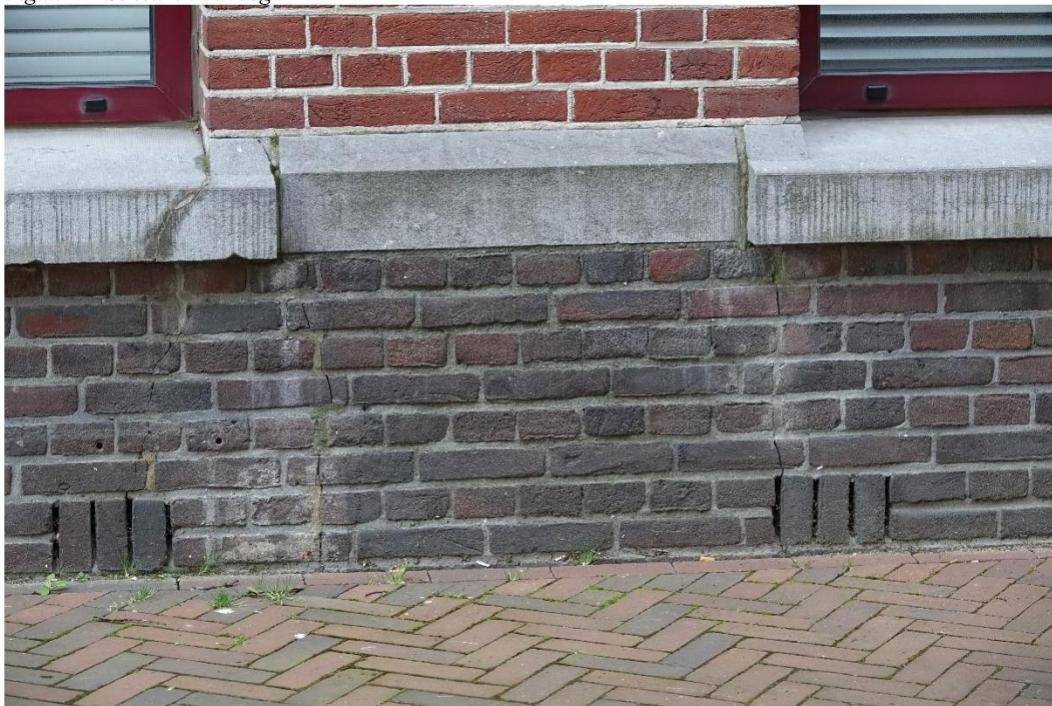
Figuur 12 Scheuren in plint

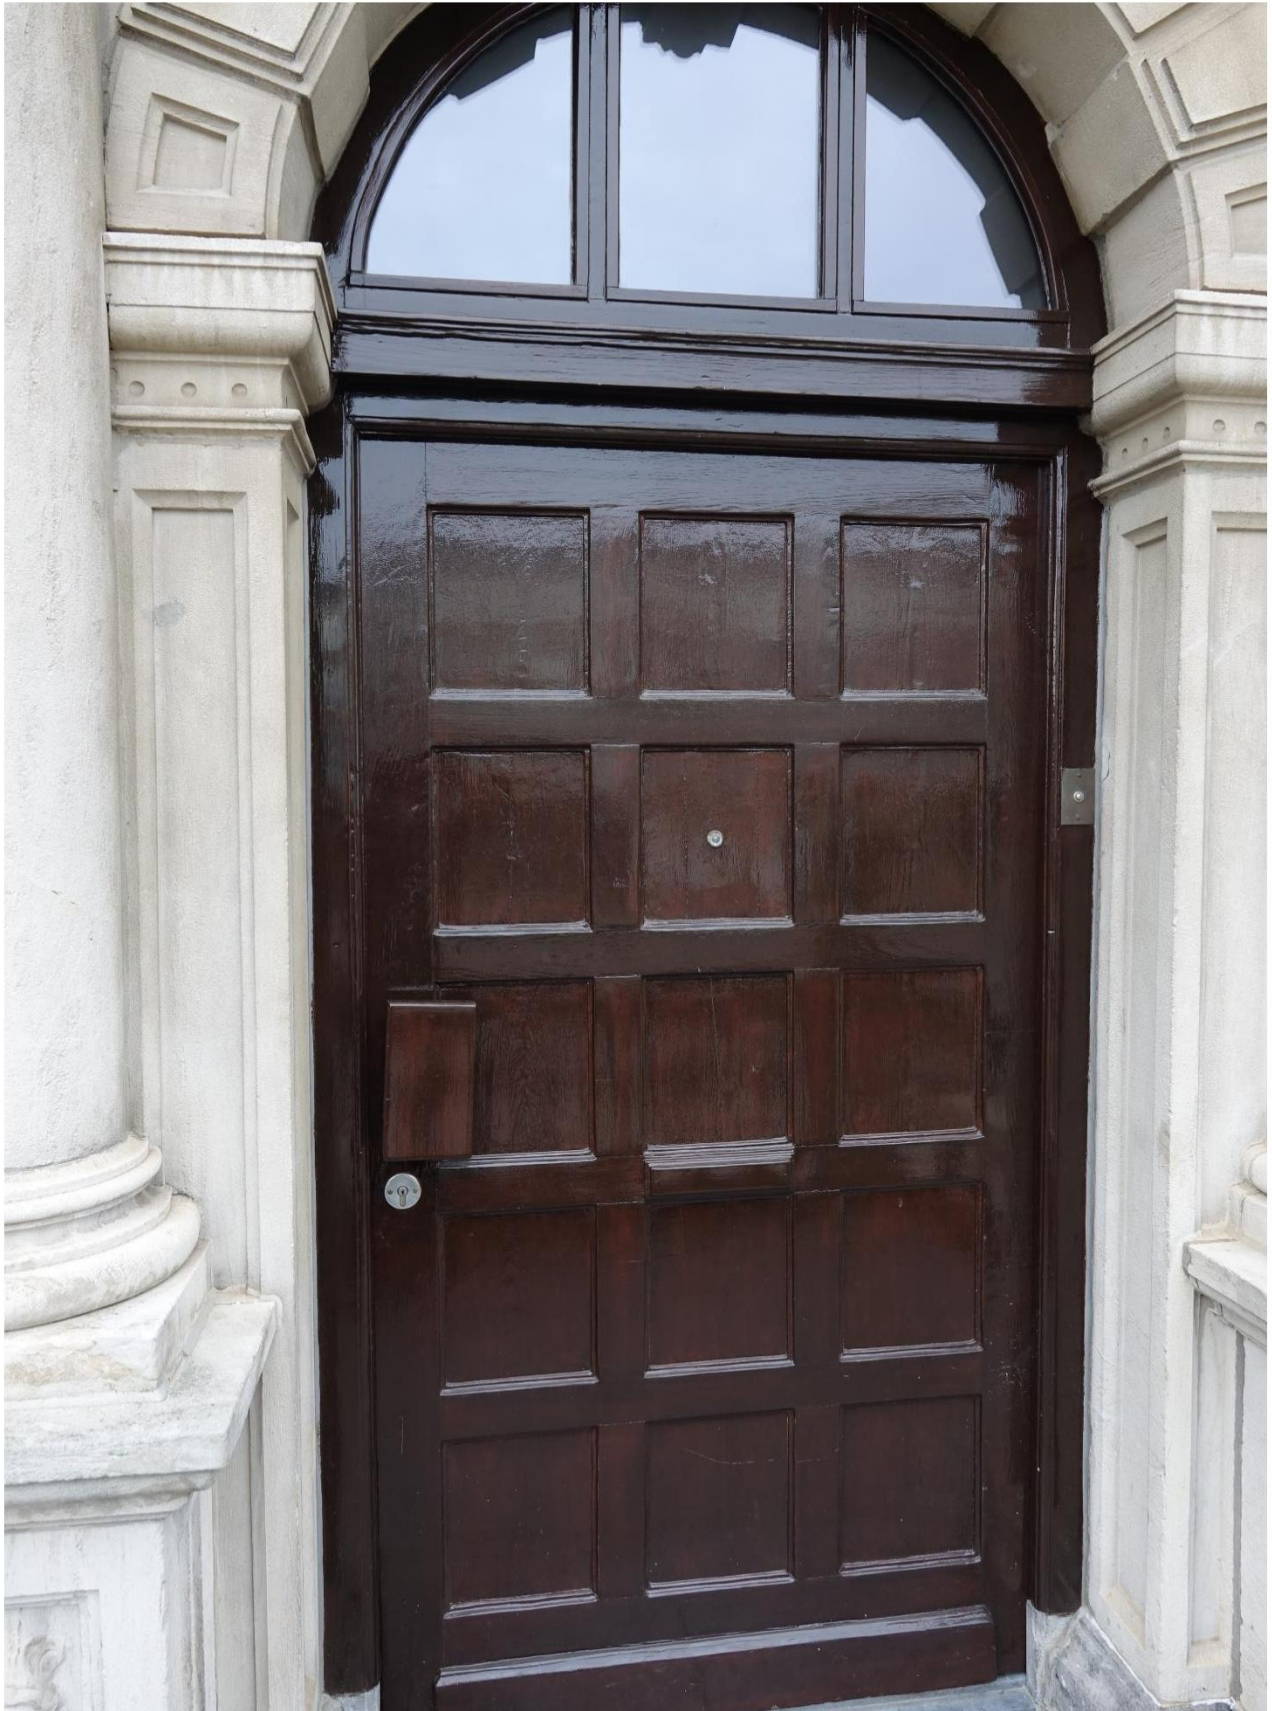
Figuur 16 Deurkozijn in goede staat

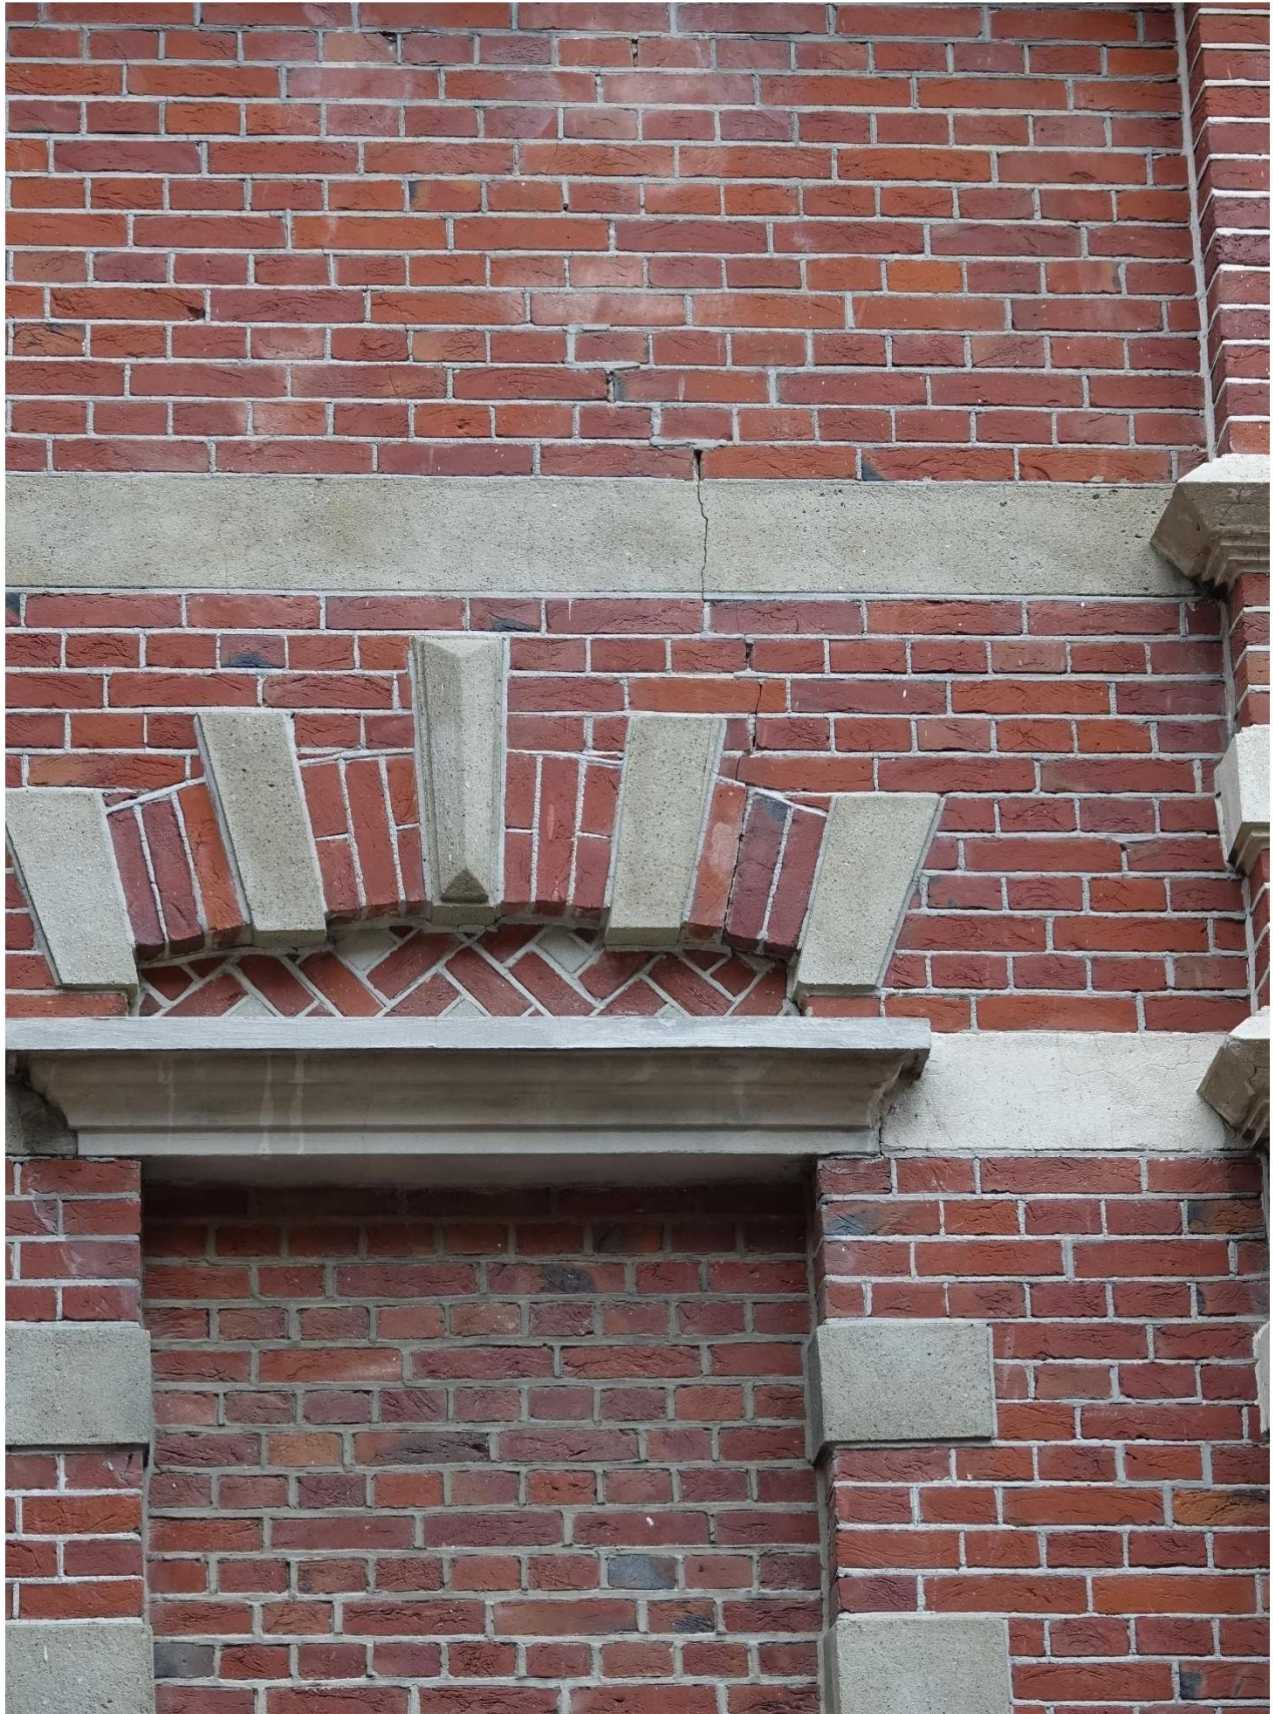
Figuur 18 Scheur in gevel
