Asbestinventarisatie rapportage

Parallelweg 3, 3848AA Harderwijk
de woning met 6 schuren

Projectnummer: 241630

Datum inventarisatie: 25 maart 2025

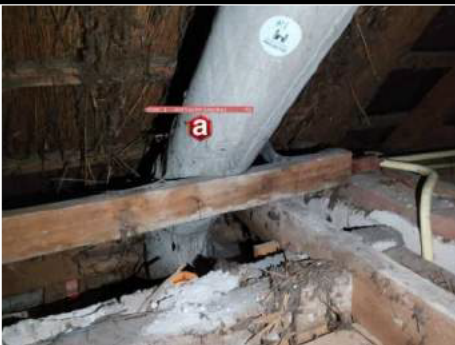
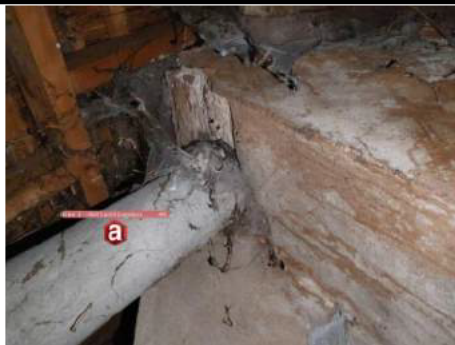
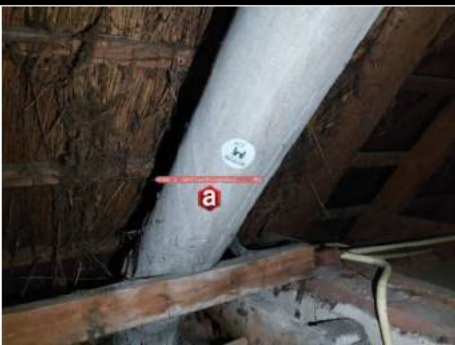
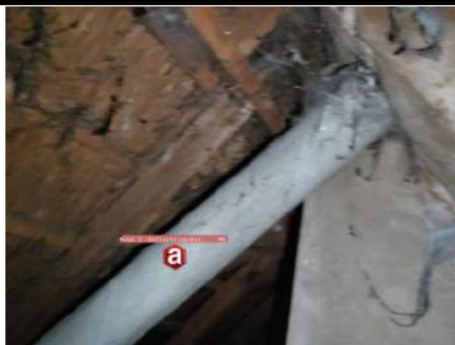
- De vloerzeilen zijn niet asbestverdacht.
- In de kelder zijn geen asbestverdachte toepassingen aangetroffen.
- Op zolder is een ontluichtingsbuis aanwezig, zie bron 1.

- De buis begint net boven het plafond van het toilet en eindigt in de schoorsteen.
- In de meterkast zijn vinyltegels inclusief lijmlaag aanwezig, zie bron 2.

Bronnummer	Bron 1
Bron	Ontluchtingsbuis
Monsternummer	M1
Locatie	Zolder
Materiaal	1x buis
Certificaatnummer	25030906A
Analyseresultaten	Chrysotiel 10-15%
Hoeveelheid	2m
Bevestigingsmethode	Ingemetseld
Bereikbaarheid	Bereikbaar
Binding	Hechtgebonden
Verweerd	Niet verweerd
Beschadigd	Niet beschadigd
Risicoklasse	RK 2
Verwijderingsmethode	Containment
Urgentie:	Verwijderen voorafgaand aan renovatie of sloop
Conclusies en/of aanbevelingen	
De toepassing betreft een ontluchtingsbuis van het toilet.	
Verwijderen voorafgaand aan renovatie of totaalsloop.

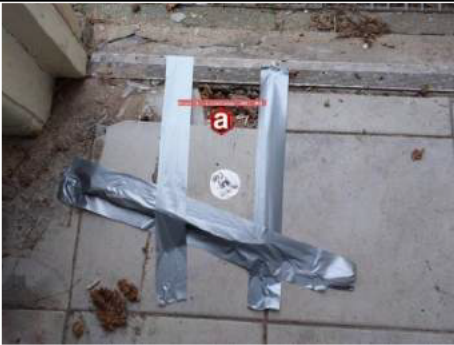
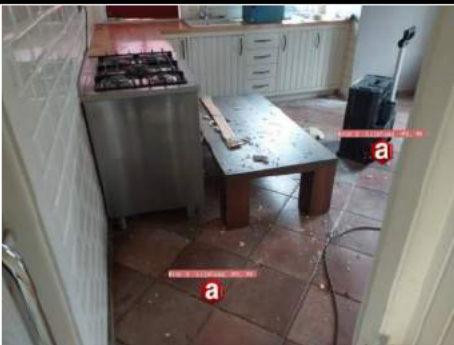
- In de hal en keuken is enkel de bitumen laag onder de tegelvloer aanwezig, zie bron 3.
- Er is 1 kozijn met enkel glas aanwezig in de badkamer de beglazingskit is bemonsterd, zie bron 4.

Bronnummer	Bron 3
Bron	Lijm laag
Monsternummer	M3, M4
Locatie	Hal Keuken
Materiaal	1x Bitumen, 1x colovinyl
Certificaatnummer	25030906A
Analyseresultaten	Chrysotiel 0,1-2%
Hoeveelheid	15m ²
Bevestigingsmethode	Gelijmd
Bereikbaarheid	Bereikbaar
Binding	Hechtgebonden
Verweerd	Niet verweerd
Beschadigd	Licht beschadigd
Risicoklasse	RK 2
Verwijderingsmethode	Containment
Urgentie:	Verwijderen voorafgaand aan renovatie of sloop
Conclusies en/of aanbevelingen	
De toepassing betreft een bitumen lijmlaag van de oude vinyltegels. Verwijderen voorafgaand aan renovatie of totaalsloop.

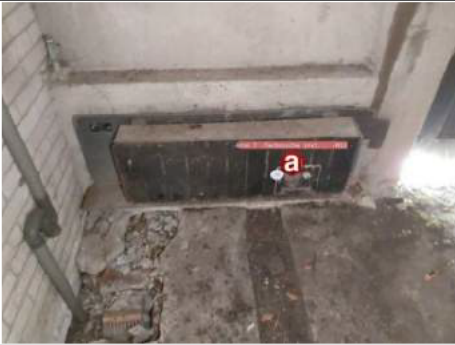
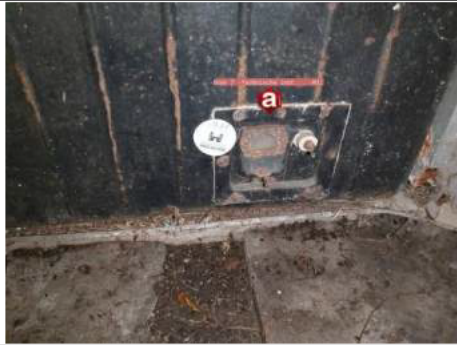
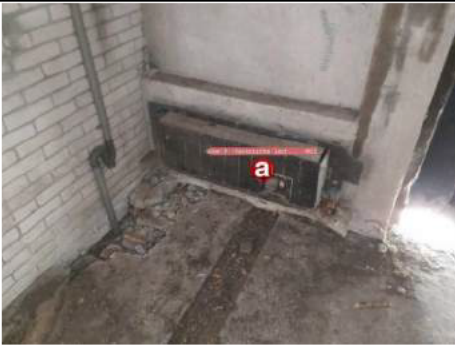
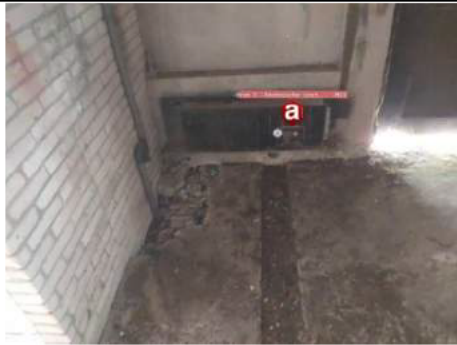
- Op het dak zijn asbestvrije golfplaten aanwezig, zie bron 9.
- De tegellijm van de wand- en vloertegels zijn bemonsterd, zie bron 8.
- Er is gaskachel aanwezig, zie bron 7.
- De buitenmuren zijn gemetseld.
- De windveren zijn van hout.

Bronnummer	Bron 7
Bron	Technische installatie
Monsternummer	M11
Locatie	Schuur
Materiaal	1x pakking
Certificaatnummer	25030906A
Analyseresultaten	Chrysotiel 30-60%
Hoeveelheid	1st
Bevestigingsmethode	Asbesthoudend materiaal geheel omsloten
Bereikbaarheid	Bereikbaar
Binding	Niet hechtgebonden
Verweerd	Niet verweerd
Beschadigd	Niet beschadigd
Risicoklasse	RK 1
Verwijderingsmethode	Asbesthoudend materiaal op of aan een ander object in z'n geheel verwijderen
Urgentie:	Verwijderen voorafgaand aan renovatie of sloop
Conclusies en/of aanbevelingen	
De toepassing betreft een gevelkachel. Schuur 6, 1 kachel. Verwijderen voorafgaand aan renovatie of totaalsloop.

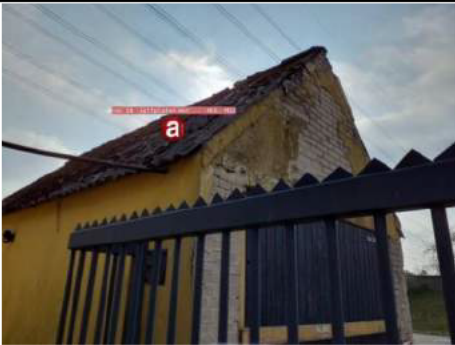
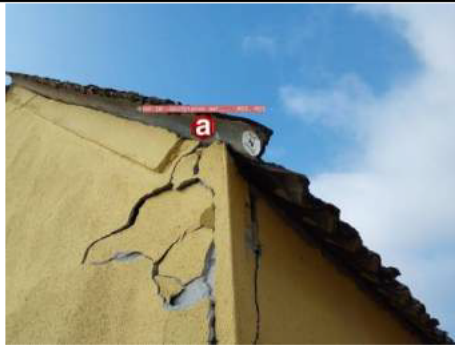
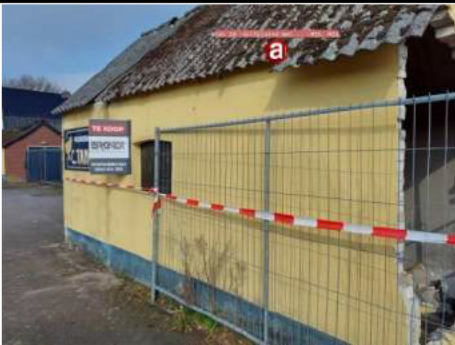
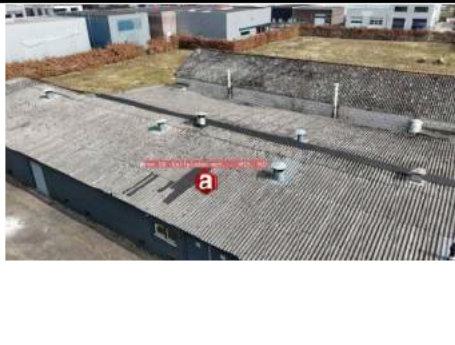
Bronnummer	Bron 10
Bron	Golfplaten met hulpstukken
Monsternummer	M15, M22
Locatie	Dak
Materiaal	2x golfplaat
Certificaatnummer	25030906A
Analyseresultaten	Chrysotiel 10-15%
Hoeveelheid	1952m ²
Bevestigingsmethode	Geschroefd
Bereikbaarheid	Bereikbaar
Binding	Hechtgebonden
Verweerd	Ernstig verweerd
Beschadigd	Licht beschadigd
Risicoklasse	RK 2
Verwijderingsmethode	Buitensanering
Urgentie:	Verwijderen voorafgaand aan renovatie of sloop
Conclusies en/of aanbevelingen	
De toepassing betreft golfplaten met hulpstukken. Verwijderen voorafgaand aan renovatie of totaalsloop.

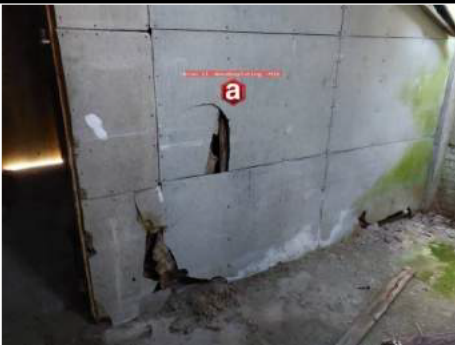
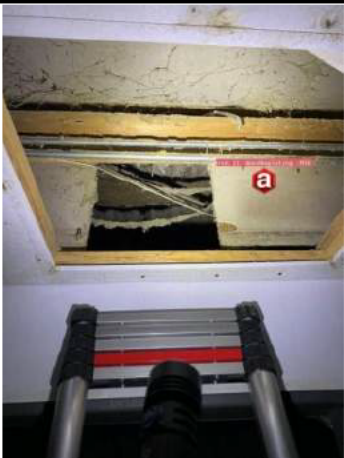
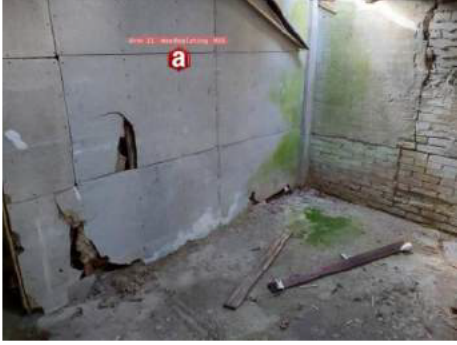
Bronnummer	Bron 11
Bron	Wandbeplating
Monsternummer	M16
Locatie	Schuur
Materiaal	1x plaat
Certificaatnummer	25030906A
Analyseresultaten	Chrysotiel 2-5%
Hoeveelheid	25m ²
Bevestigingsmethode	Gespijkerd
Bereikbaarheid	Bereikbaar
Binding	Hechtgebonden
Verweerd	Licht verweerd
Beschadigd	Licht beschadigd
Risicoklasse	RK 2
Verwijderingsmethode	Containment
Urgentie:	Verwijderen voorafgaand aan renovatie of sloop
Conclusies en/of aanbevelingen	
De toepassing betreft wand beplating. Schuur 2 : 10m ² Schuur 5: boven plafond 15 meter lang 1 meter hoog. Verwijderen voorafgaand aan renovatie of totaalsloop.

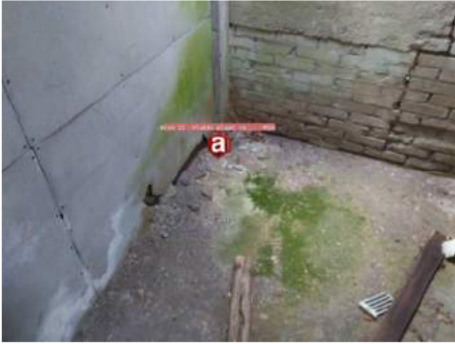
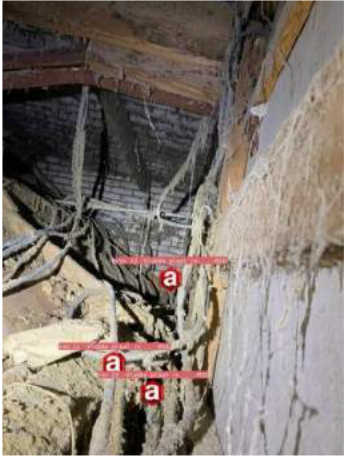
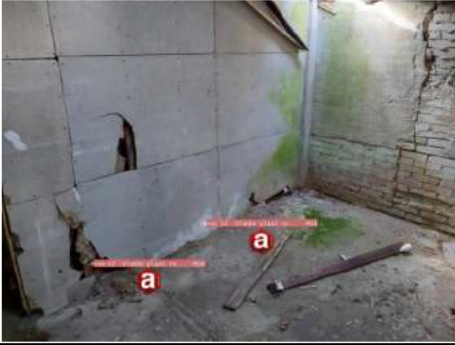
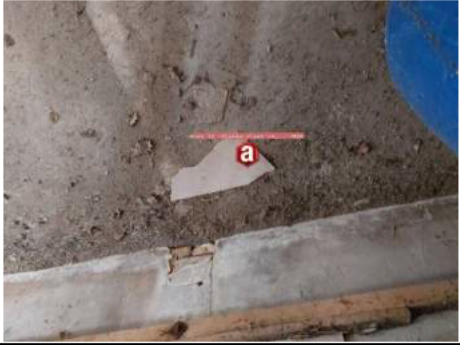
Bronnummer	Bron 12
Bron	Vlakke plaat restanten
Monsternummer	M16
Locatie	Schuur
Materiaal	1x plaat
Certificaatnummer	25030906A
Analyseresultaten	Chrysotiel 2-5%
Hoeveelheid	21m ²
Bevestigingsmethode	Los
Bereikbaarheid	Bereikbaar
Binding	Hechtgebonden
Verweerd	Licht verweerd
Beschadigd	Licht beschadigd
Risicoklasse	RK 2
Verwijderingsmethode	Containment
Urgentie:	Op korte termijn laten saneren door een gecertificeerd asbestverwijderingsbedrijf.
Conclusies en/of aanbevelingen	
De toepassing betreft restanten vlakke plaat. Schuur 2; 6m ² Schuur 4; 15m ² Zo spoedig mogelijk verwijderen.

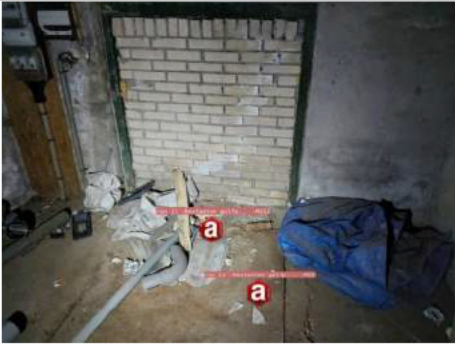
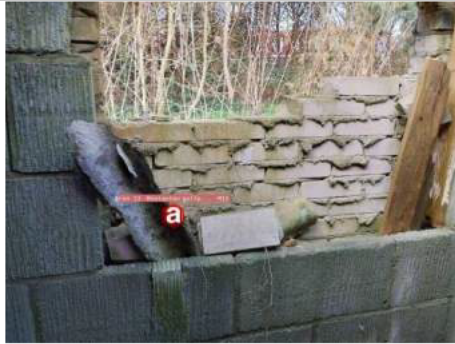
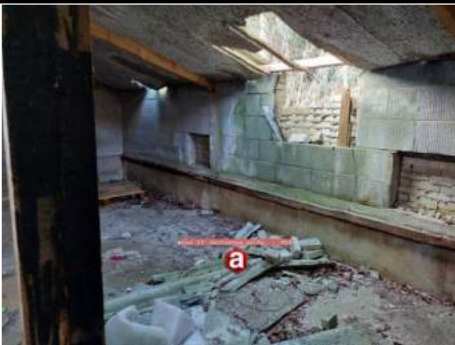
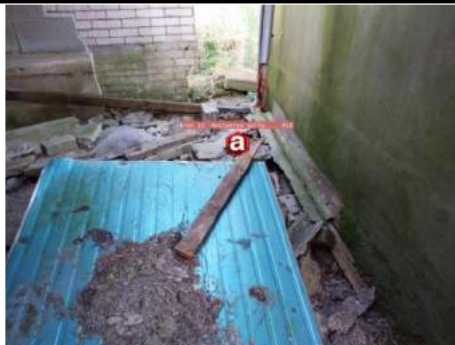
Bronnummer	Bron 13
Bron	Restanten golfplaat
Monsternummer	M15
Locatie	Schuur
Materiaal	1x golfplaat
Certificaatnummer	25030906A
Analyseresultaten	Chrysotiel 10-15%
Hoeveelheid	240m ²
Bevestigingsmethode	Los
Bereikbaarheid	Bereikbaar
Binding	Hechtgebonden
Verweerd	Licht verweerd
Beschadigd	Ernstig beschadigd
Risicoklasse	RK 2
Verwijderingsmethode	Containment
Urgentie:	Op korte termijn laten saneren door een gecertificeerd asbestverwijderingsbedrijf.
Conclusies en/of aanbevelingen	
De toepassing betreft restanten golfplaten binnen. Schuur 2; 232 m ² Schuur 4; 8m ² Zo spoedig mogelijk verwijderen.

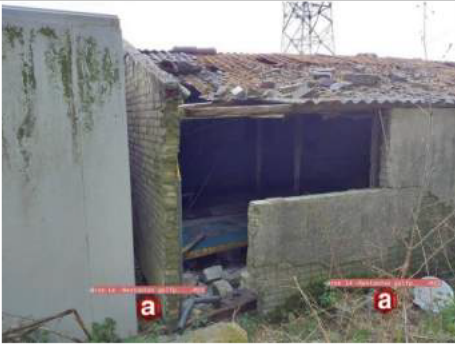
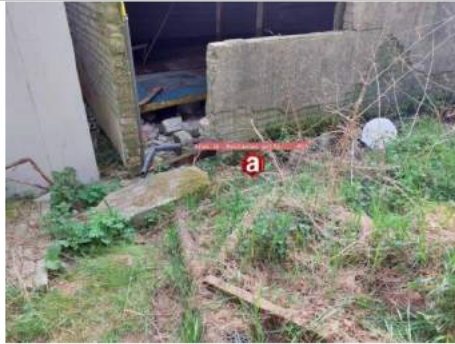
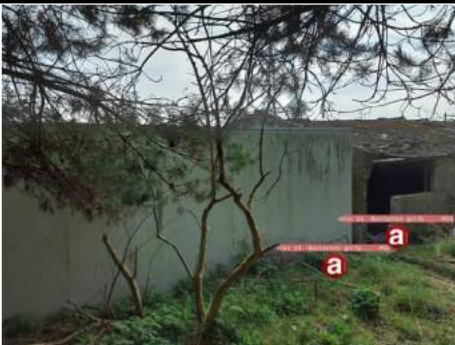
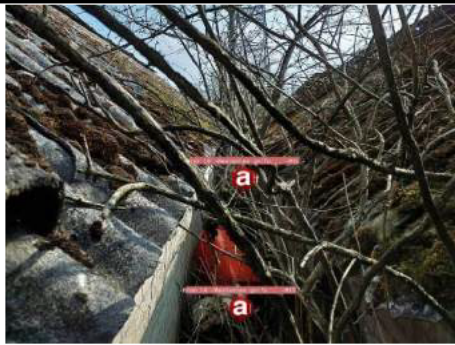
Bronnummer	Bron 14
Bron	Restanten golfplaat
Monsternummer	M15
Locatie	Maaiveld
Materiaal	1x golfplaat
Certificaatnummer	25030906A
Analyseresultaten	Chrysotiel 10-15%
Hoeveelheid	10m ²
Bevestigingsmethode	Los
Bereikbaarheid	Bereikbaar
Binding	Hechtgebonden
Verweerd	Licht verweerd
Beschadigd	Ernstig beschadigd
Risicoklasse	RK 2
Verwijderingsmethode	Buitensanering
Urgentie:	Op korte termijn laten saneren door een gecertificeerd asbestverwijderingbedrijf.
Conclusies en/of aanbevelingen	
De toepassing betreft restanten golfplaten rondom schuur 1 & 2. Schuur 1; 10m ² Schuur 2; 10m ² Zo spoedig mogelijk verwijderen.

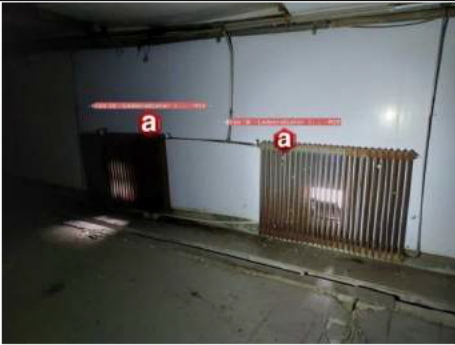
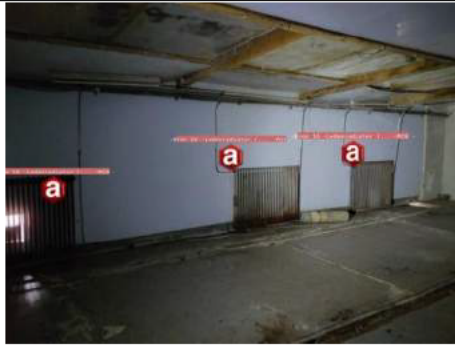
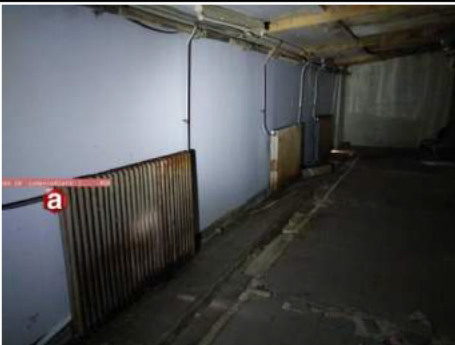
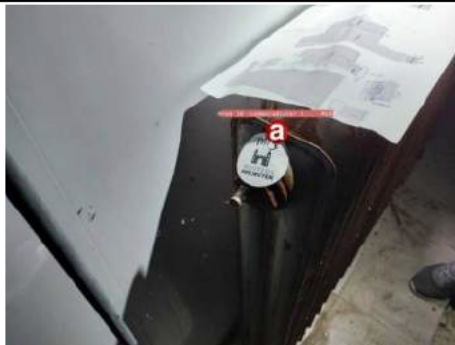
Bronnummer	Bron 16
Bron	Ledenradiator (pakking)
Monsternummer	M19
Locatie	Schuur
Materiaal	1x pakking
Certificaatnummer	25030906A
Analyseresultaten	Chrysotiel 30-60%
Hoeveelheid	5st
Bevestigingsmethode	Asbesthoudend materiaal geheel omsloten
Bereikbaarheid	Bereikbaar
Binding	Niet hechtgebonden
Verweerd	Niet verweerd
Beschadigd	Niet beschadigd
Risicoklasse	RK 1
Verwijderingsmethode	Asbesthoudend materiaal op of aan een ander object in z'n geheel verwijderen
Urgentie:	Verwijderen voorafgaand aan renovatie of sloop
Conclusies en/of aanbevelingen	
De toepassing betreft een pakking in een ledenradiator. Verwijderen voorafgaand aan renovatie of totaalsloop.

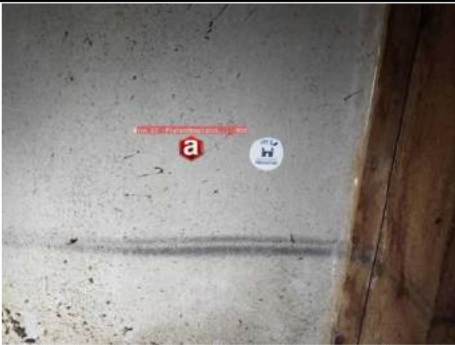
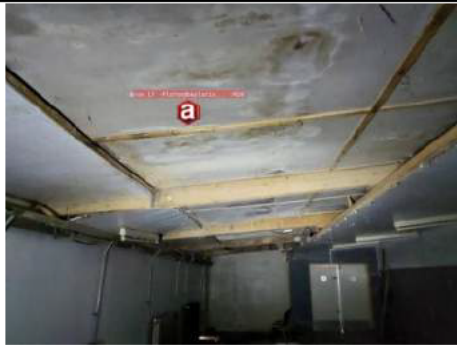
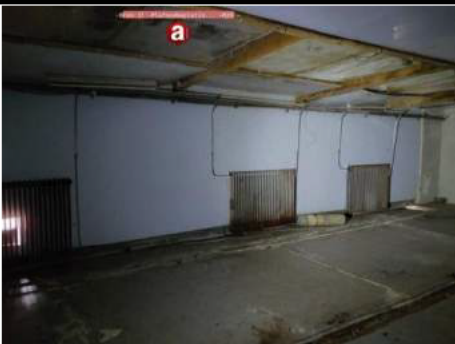
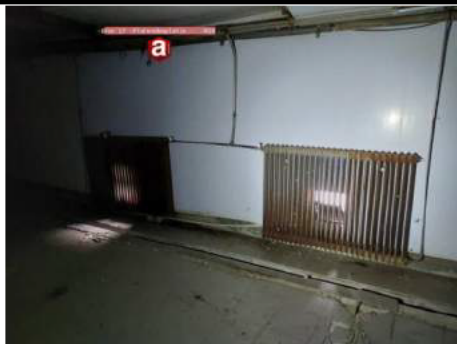
Bronnummer	Bron 17
Bron	Plafondbeplating
Monsternummer	M20
Locatie	Schuur
Materiaal	1x plaat
Certificaatnummer	25030906A
Analyseresultaten	Chrysotiel 2-5%
Hoeveelheid	174m ²
Bevestigingsmethode	Gespijkerd
Bereikbaarheid	Bereikbaar
Binding	Hechtgebonden
Verweerd	Niet verweerd
Beschadigd	Niet beschadigd
Risicoklasse	RK 2
Verwijderingsmethode	Containment
Urgentie:	Verwijderen voorafgaand aan renovatie of sloop
Conclusies en/of aanbevelingen	
De toepassing betreft plafondbeplating. Verwijderen voorafgaand aan renovatie of totaalsloop.

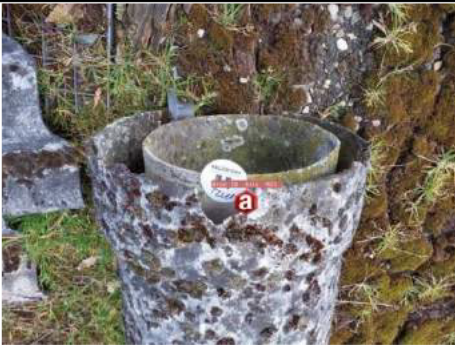
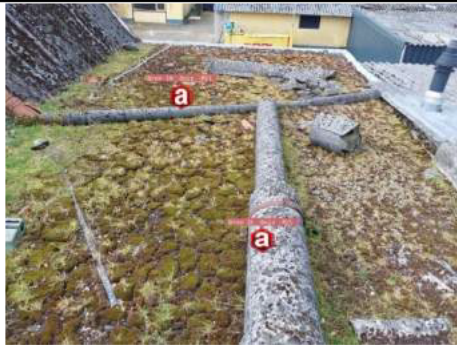
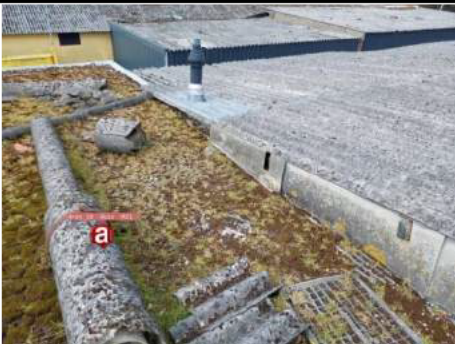
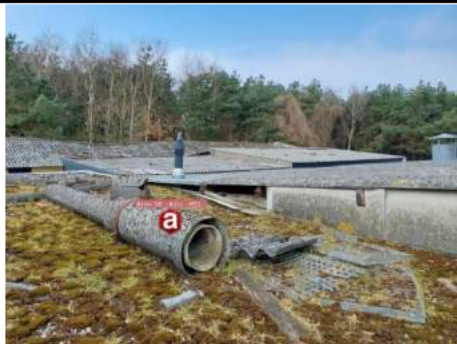
Bronnummer	Bron 18
Bron	Buis
Monsternummer	M21
Locatie	Dak
Materiaal	1x buis
Certificaatnummer	25030906A
Analyseresultaten	Chrysotiel 10-15% Amosiet 0,1-2%
Hoeveelheid	9m
Bevestigingsmethode	Los
Bereikbaarheid	Bereikbaar
Binding	Hechtgebonden
Verweerd	Ernstig verweerd
Beschadigd	Licht beschadigd
Risicoklasse	RK 2a
Verwijderingsmethode	Buitensanering
Urgentie:	Op korte termijn laten saneren door een gecertificeerd asbestverwijderingsbedrijf.
Conclusies en/of aanbevelingen	
De toepassing betreft losse buizen op het dak. Zo spoedig mogelijk verwijderen.

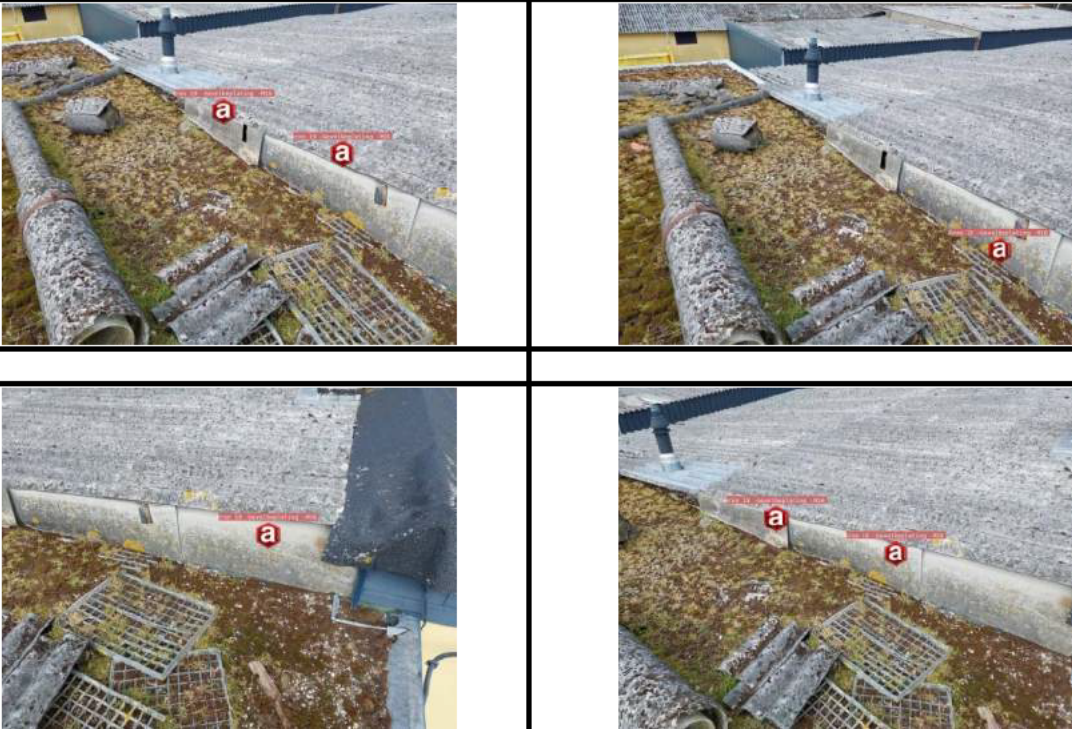
Bronnummer	Bron 19
Bron	Gevelbeplating
Monsternummer	M16
Locatie	Gevel
Materiaal	1x plaat
Certificaatnummer	25030906A
Analyseresultaten	Chrysotiel 2-5%
Hoeveelheid	2m ²
Bevestigingsmethode	Gespijkerd
Bereikbaarheid	Bereikbaar
Binding	Hechtgebonden
Verweerd	Licht verweerd
Beschadigd	Niet beschadigd
Risicoklasse	RK 2
Verwijderingsmethode	Buitensanering
Urgentie:	Verwijderen voorafgaand aan renovatie of sloop
Conclusies en/of aanbevelingen	
De toepassing betreft gevel beplating. Verwijderen voorafgaand aan renovatie of totaalsloop.

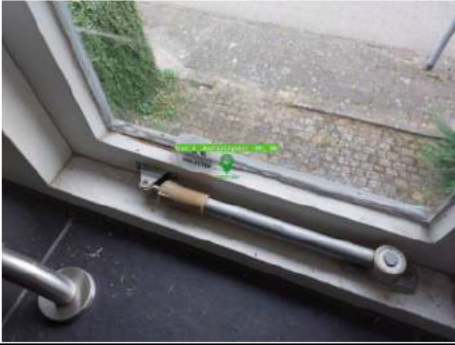
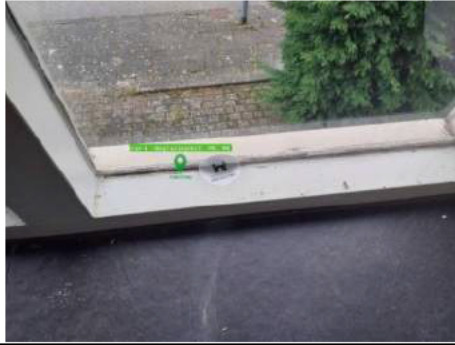
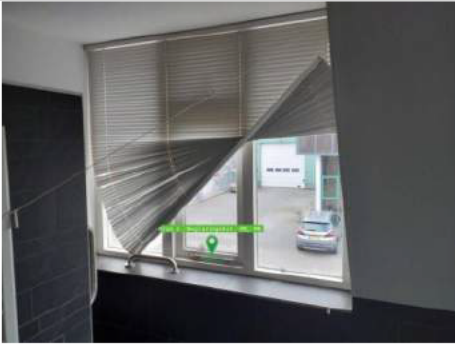
Bronnummer	Bron 4
Bron	Beglazingskit
Monsternummer	M5, M6
Locatie	Badkamer Kozijnen
Materiaal	2x kit
Certificaatnummer	25030906A
Analyseresultaten	<0,1%, geen asbest
Hoeveelheid	6m
Bevestigingsmethode	Gekit
Bereikbaarheid	Bereikbaar
Binding	N.v.t.
Verweerd	Niet verweerd
Beschadigd	Niet beschadigd
Risicoklasse	N.v.t.
Verwijderingsmethode	N.v.t.
Urgentie:	
Conclusies en/of aanbevelingen	
De toepassing betreft beglazingskit.

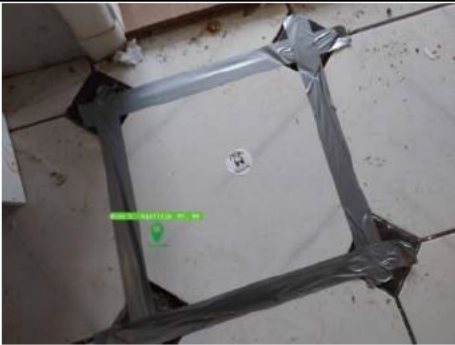
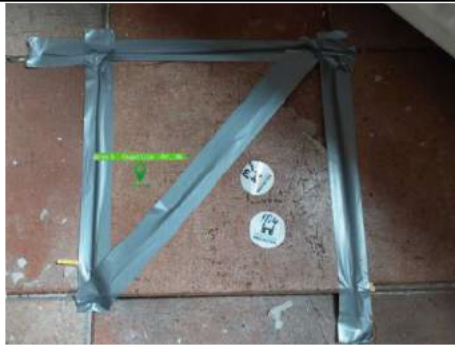
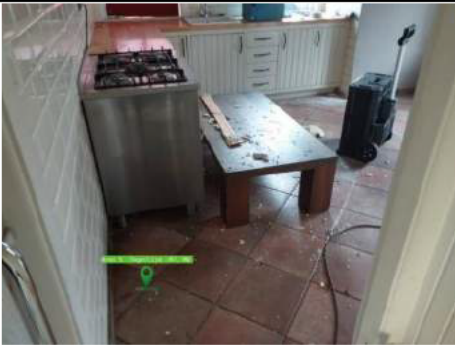
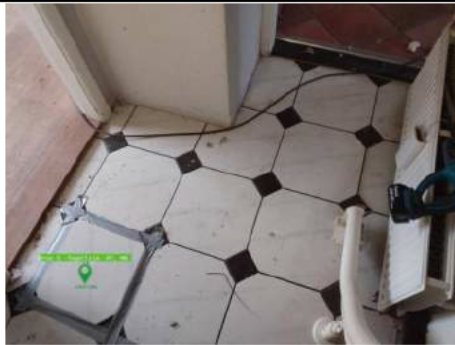
Bronnummer	Bron 5
Bron	Tegellijm
Monsternummer	M7, M8
Locatie	Entree Keuken
Materiaal	2x tegellijm
Certificaatnummer	25030906A
Analyseresultaten	<0,1%, geen asbest
Hoeveelheid	16m ²
Bevestigingsmethode	Gelijmd
Bereikbaarheid	Bereikbaar
Binding	N.v.t.
Verweerd	Niet verweerd
Beschadigd	Niet beschadigd
Risicoklasse	N.v.t.
Verwijderingsmethode	N.v.t.
Urgentie:	
Conclusies en/of aanbevelingen	
De toepassing betreft tegellijm onder de vloertegels in de keuken en entree.

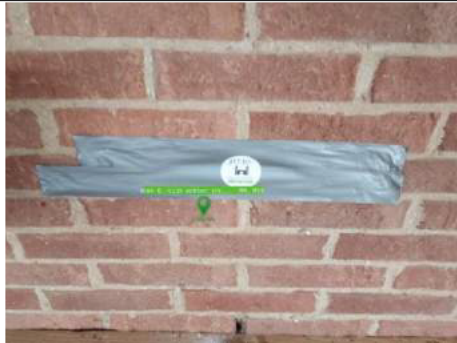
Bronnummer	Bron 6
Bron	Lijm achter steenstrips
Monsternummer	M9, M10
Locatie	Woonkamer
Materiaal	2x lijm
Certificaatnummer	25030906A
Analyseresultaten	<0,1%, geen asbest
Hoeveelheid	8m ²
Bevestigingsmethode	Gelijmd
Bereikbaarheid	Bereikbaar
Binding	N.v.t.
Verweerd	Niet verweerd
Beschadigd	Niet beschadigd
Risicoklasse	N.v.t.
Verwijderingsmethode	N.v.t.
Urgentie:	
Conclusies en/of aanbevelingen	
De toepassing betreft lijm achter steenstrips.

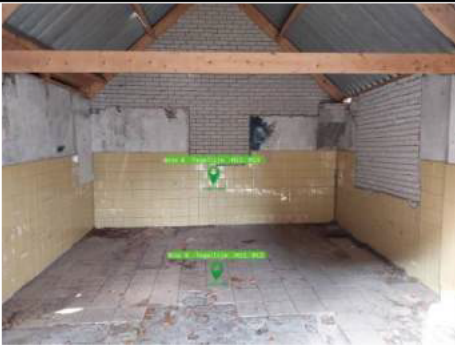
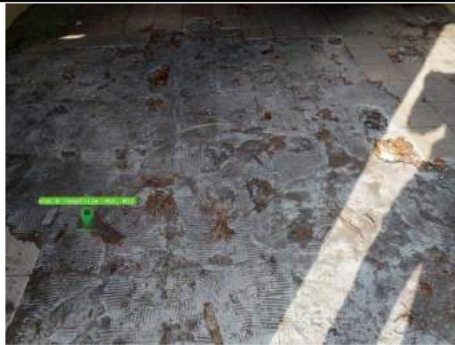
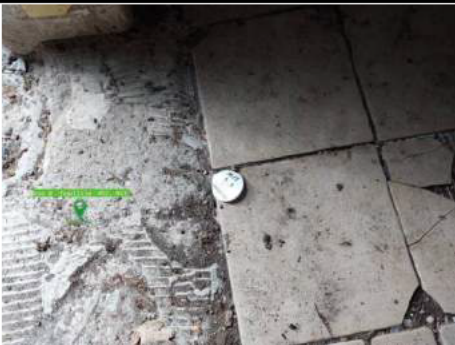
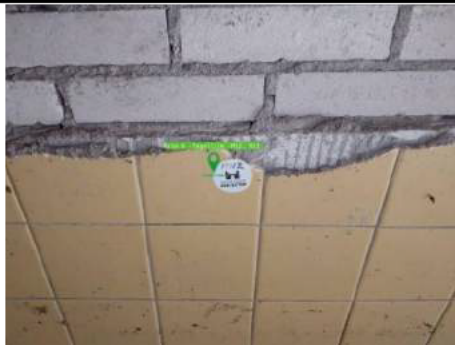
Bronnummer	Bron 8
Bron	Tegellijm
Monsternummer	M12, M13
Locatie	Schuur
Materiaal	2x tegellijm
Certificaatnummer	25030906A
Analyseresultaten	<0,1%, geen asbest
Hoeveelheid	38m ²
Bevestigingsmethode	Gelijmd
Bereikbaarheid	Bereikbaar
Binding	N.v.t.
Verweerd	Niet verweerd
Beschadigd	Licht beschadigd
Risicoklasse	N.v.t.
Verwijderingsmethode	N.v.t.
Urgentie:	
Conclusies en/of aanbevelingen	
De toepassing betreft tegellijm achter de wand- en vloertegels van schuur 6.

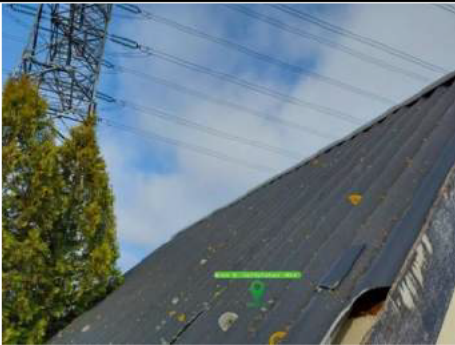
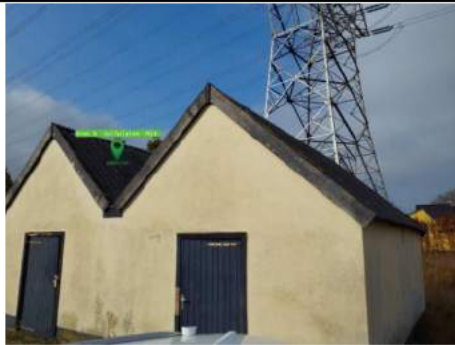
Bronnummer	Bron 9
Bron	Golfplaten
Monsternummer	M14
Locatie	Dak
Materiaal	1x golfplaat
Certificaatnummer	25030906A
Analyseresultaten	<0,1%, geen asbest
Hoeveelheid	60m ²
Bevestigingsmethode	Geschroefd
Bereikbaarheid	Bereikbaar
Binding	N.v.t.
Verweerd	Niet verweerd
Beschadigd	Niet beschadigd
Risicoklasse	N.v.t.
Verwijderingsmethode	N.v.t.
Urgentie:	
Conclusies en/of aanbevelingen	
De toepassing betreft asbestrijke golfplaten op schuur 6.

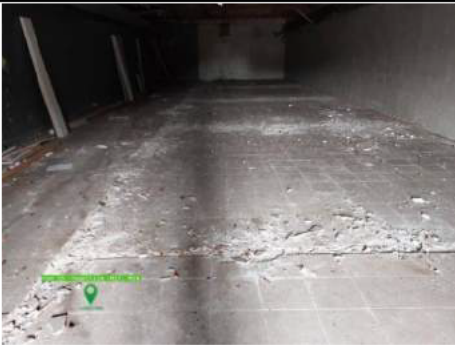
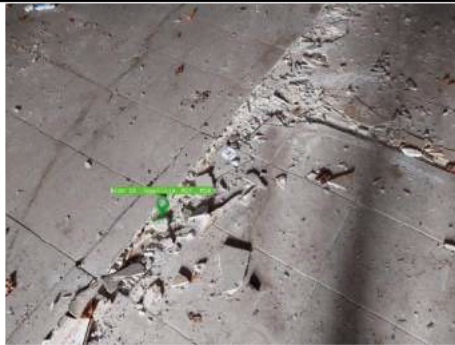
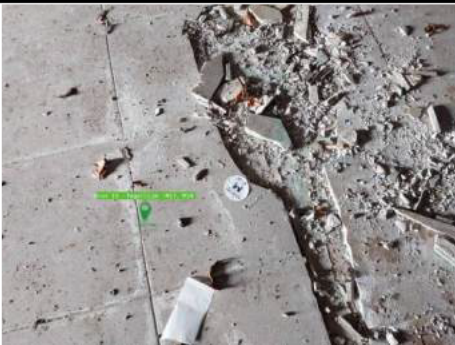
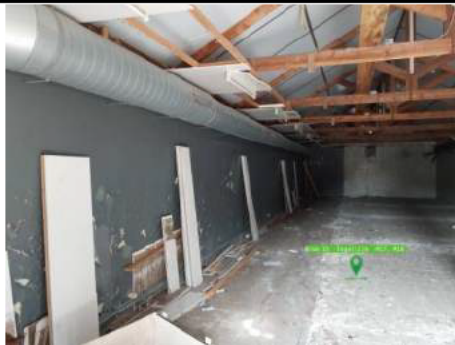
Bronnummer	Bron 15
Bron	Tegellijm
Monsternummer	M17, M18
Locatie	Schuur
Materiaal	2x tegellijm
Certificaatnummer	25030906A
Analyseresultaten	<0,1%, geen asbest
Hoeveelheid	360m ²
Bevestigingsmethode	Gelijmd
Bereikbaarheid	Bereikbaar
Binding	N.v.t.
Verweerd	Niet verweerd
Beschadigd	Licht beschadigd
Risicoklasse	N.v.t.
Verwijderingsmethode	N.v.t.
Urgentie:	
Conclusies en/of aanbevelingen	
De toepassing betreft tegellijm onder de vloertegels van schuur 4 & 5.
