ASBESTINVENTARISATIE

2 schuren

Parallelweg 3

kenmerk PJ Milieu BV: 21021901K

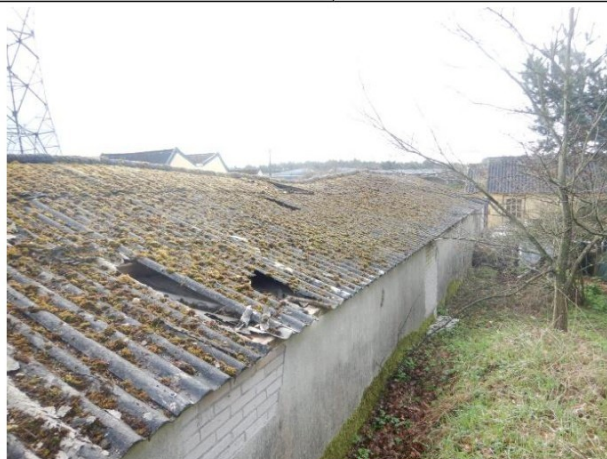
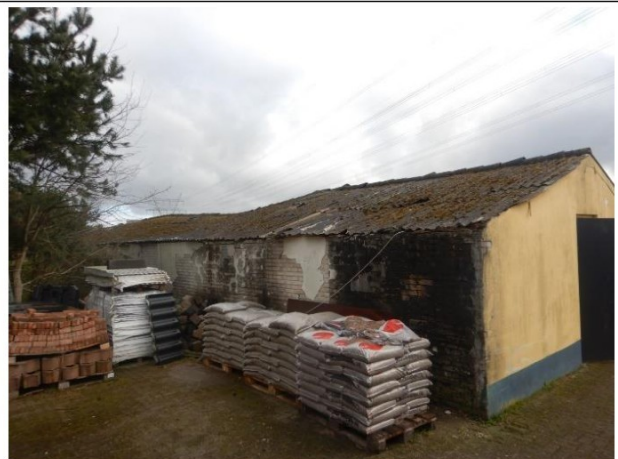
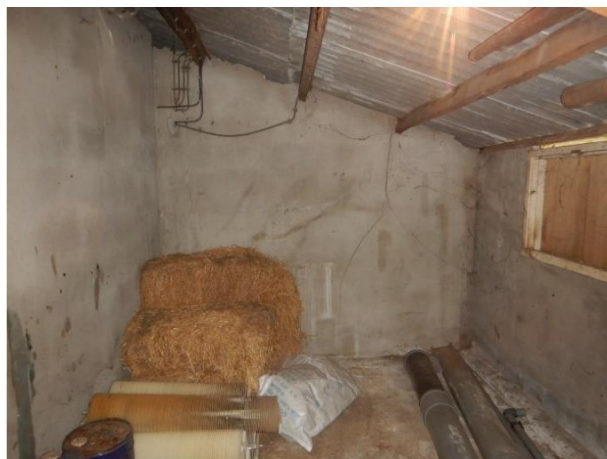
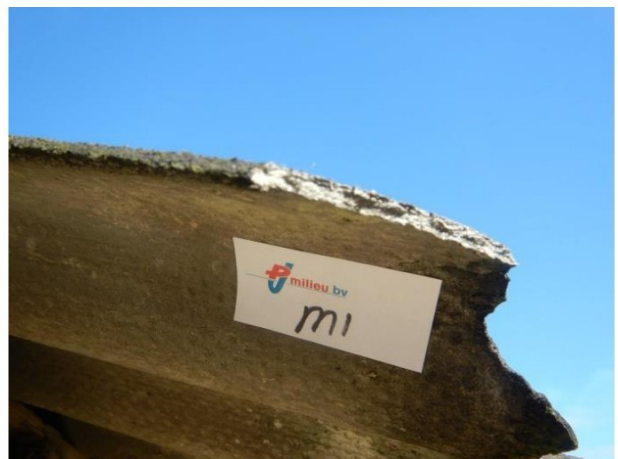
Broncode	Bron 1
Monstercode	M1
Plaats van voorkomen	Schuur 1, golfplaten op het dak
Materiaal	Golfplaat
Hoeveelheid	220 m ²
Bevestiging	Geschroefd
Percentage en type asbest	10-15% chrysotiel en 0,1-2% amosiet
Hechtgebonden	Ja
Code analysecertificaat	R210300187
Bereikbaarheid	Buiten, goed
Beschadiging	Ernstig
Verwerking	Ernstig
Risicoklasse verwijdering	2A
Verwijderingsmethode	Werkgebied afbakenen en markeren, demontage
Voorwaarde verwijdering	Zie SMA-rt afdruk in bijlage 3
Opmerkingen	Het dak is in zeer slechte staat, de onderliggende houten constructie staat deels op instorten. Geadviseerd wordt om de schuur op korte termijn te slopen
Aanbevelingen	Het asbesthoudende materiaal is sterk beschadigd en sterk verweerd. Geadviseerd wordt het materiaal op korte termijn te verwijderen. Tevens zijn er in de schuur en op het maaiveld nog restanten golfplaat aanwezig welke afkomstig zijn van het dak (zie bron 1a).

Productspecificatie	Asbestcement golfplaat
Hechtgebondenheid	Hechtgebonden
Hoeveelheid asbest	220 m ²
Percentage Chrysotiel	10 - 15 %
Percentage Amfibool asbest	0.1 - 2 %
Analysecertificaatnummer	R210300187

Bevestiging	Geschroefd
Binnen / buiten	Buiten
Beschadiging	Ernstig
Verweerdheid	Ernstig

Risicoklasse	2A
Gebruikte versie classificatiemodel	SMART 2.4 30112020 (ingangsdatum 30-11-2020)

Het werkgebied dient afgezet/gemarkeerd te worden.

Er dient een eindcontrole door een RvA geaccrediteerde (ISO 17020) inspectie-instelling volgens NEN 2990, onderdeel visuele inspectie, te worden uitgevoerd.

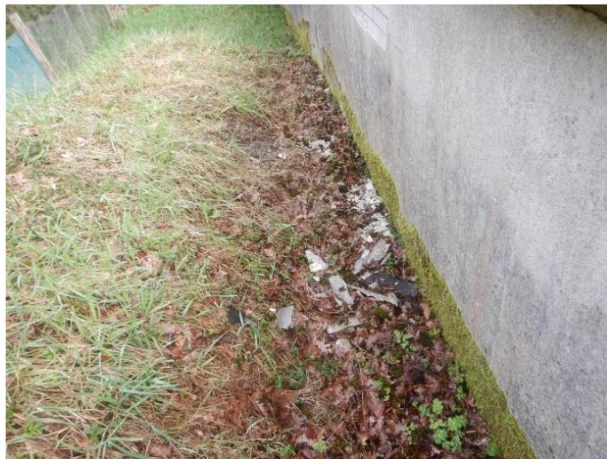
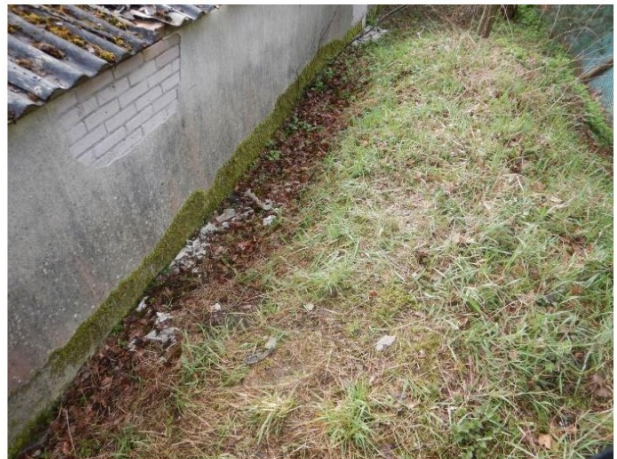
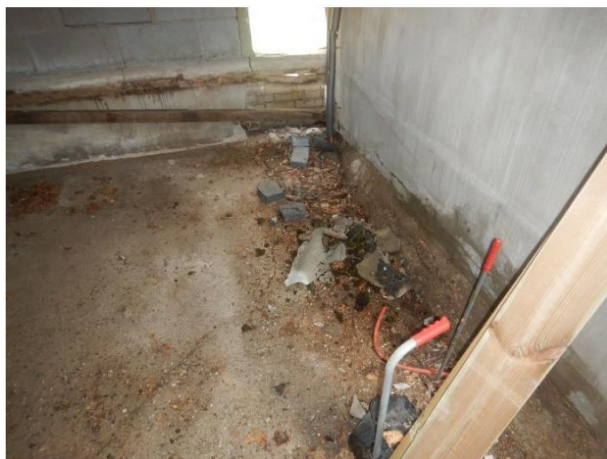
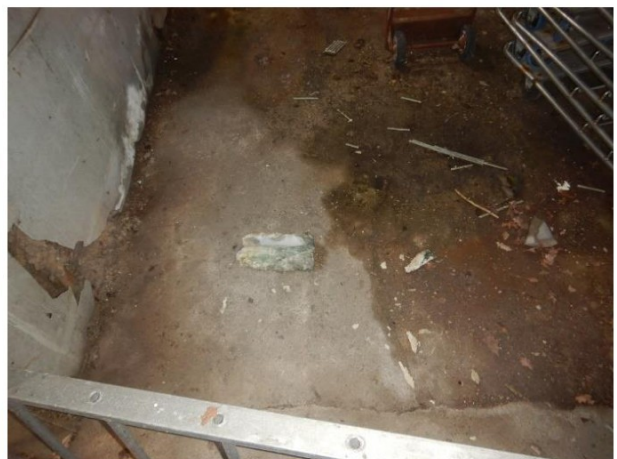
Broncode	Bron 1a
Monstercode	M1
Plaats van voorkomen	Schuur 1, restanten golfplaat op de vloer en maaiveld
Materiaal	Golfplaat
Hoeveelheid	250 m ² vloeroppervlak met restanten golfplaat
Bevestiging	Los
Percentage en type asbest	10-15% chrysotiel en 0,1-2% amosiet
Hechtgebonden	Ja
Code analysecertificaat	R210300187
Bereikbaarheid	Buiten, goed
Beschadiging	Ernstig
Verwering	Ernstig
Risicoklasse verwijdering	2A
Verwijderingsmethode	Werkgebied afbakenen en markeren
Voorwaarde verwijdering	Zie SMA-rt afdruk in bijlage 3
Opmerkingen	De restanten golfplaat in de schuur en op het maaiveld gelijktijdig met het dak saneren.
Aanbevelingen	Het asbesthoudende materiaal is sterk beschadigd en sterk verweerd. Geadviseerd wordt het materiaal op korte termijn te verwijderen.

Productspecificatie	Asbestcement golfplaat
Hechtgebondenheid	Hechtgebonden
Hoeveelheid asbest	250 m ²
Percentage Chrysotiel	10 - 15 %
Percentage Amfibool asbest	0.1 - 2 %
Analysecertificaatnummer	R210300187

Bevestiging	Los
Binnen / buiten	Buiten
Beschadiging	Ernstig
Verweerdheid	Ernstig

Risicoklasse	2A
Gebruikte versie classificatiemodel	SMART 2.4 30112020 (ingangsdatum 30-11-2020)

Het werkgebied dient afgezet/gemarkeerd te worden.

Er dient een eindcontrole door een RvA geaccrediteerde (ISO 17020) inspectie-instelling volgens NEN 2990, onderdeel visuele inspectie, te worden uitgevoerd.

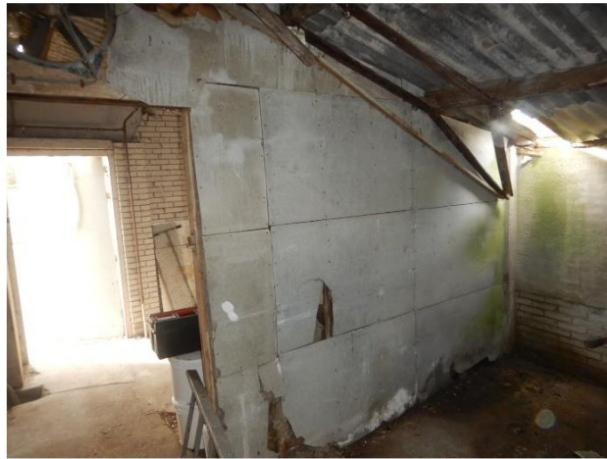
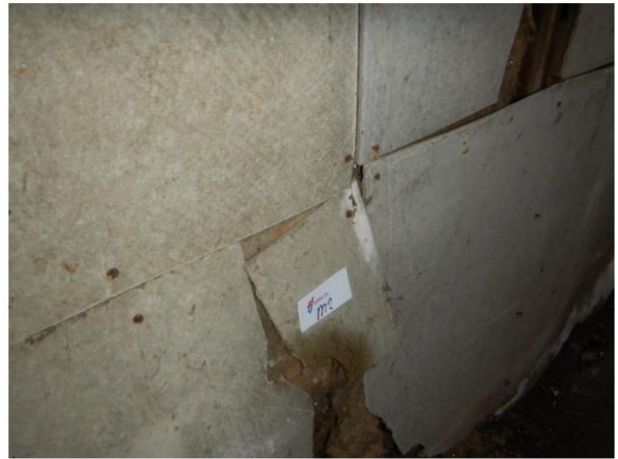
Broncode	Bron 2
Monstercode	M2
Plaats van voorkomen	Schuur 1, wandbeplating
Materiaal	Vlakke plaat
Hoeveelheid	7,5 m ²
Bevestiging	Gespijkerd
Percentage en type asbest	2-5% chrysotiel
Hechtgebonden	Ja
Code analysecertificaat	R210300187
Bereikbaarheid	Binnen, goed
Beschadiging	Ernstig
Verwerking	Niet
Risicoklasse verwijdering	2
Verwijderingsmethode	Containment, verwijdering zonder breuk of verspanende bewerking is niet mogelijk
Voorwaarde verwijdering	Zie SMA-rt afdruk in bijlage 3
Opmerkingen	Gezien de bouwkundige constructie van de schuur (instortingsgevaar) en het kapotte golfplaten dak wordt geadviseerd om de wandbeplating gelijktijdig met het dak en de restanten op de vloer te saneren in een buitensituatie
Aanbevelingen	Het asbesthoudende materiaal is ernstig beschadigd. Geadviseerd wordt het materiaal gelijktijdig met het dak te verwijderen.

Productspecificatie	Asbestcement vlakke plaat
Hechtgebondenheid	Hechtgebonden
Hoeveelheid asbest	7,5 m ²
Percentage Chrysotiel	2 - 5 %
Percentage Amfibool asbest	< 0.1 % (niet aantoonbaar)
Analysecertificaatnummer	R210300187

Bevestiging	Gespijkerd
Binnen / buiten	Binnen
Beschadiging	Ernstig
Verweerdheid	Niet

Risicoklasse	2
Gebruikte versie classificatiemodel	SMART 2.4 30112020 (ingangsdatum 30-11-2020)

Voorafgaand aan de werkzaamheden dient een containment te worden ingericht conform het certificatieschema.

Er dient een eindcontrole door een RvA geaccrediteerde (ISO 17020) inspectie-instelling volgens NEN 2990, onderdeel visuele inspectie en onderdeel luchtmetingen, te worden uitgevoerd.

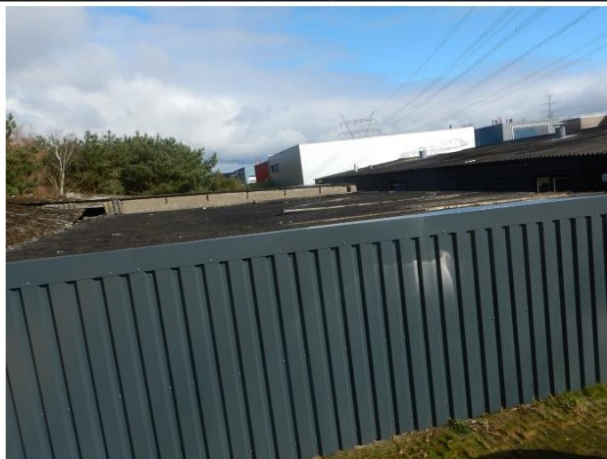
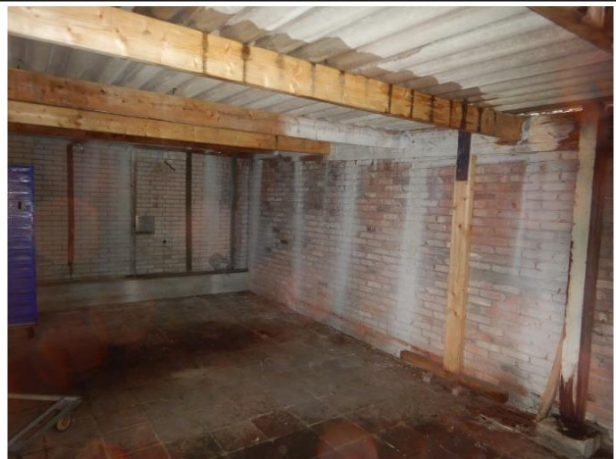
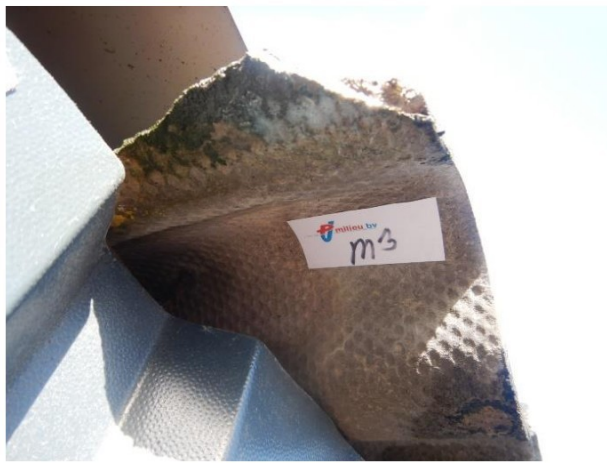
Broncode	Bron 3
Monstercode	M3
Plaats van voorkomen	Schuur 2, golfplaten op het dak
Materiaal	Golfplaat
Hoeveelheid	180 m ²
Bevestiging	Geschroefd
Percentage en type asbest	10-15% chrysotiel
Hechtgebonden	Ja
Code analysecertificaat	R210300187
Bereikbaarheid	Buiten, goed
Beschadiging	Licht
Verwerking	Licht
Risicoklasse verwijdering	2
Verwijderingsmethode	Werkgebied afbakenen en markeren, demontage
Voorwaarde verwijdering	Zie SMA-rt afdruk in bijlage 3
Opmerkingen	
Aanbevelingen	Het asbesthoudende materiaal is beschadigd. Geadviseerd wordt het materiaal voorafgaand aan de (sloop) werkzaamheden te verwijderen. Tevens zijn er in de schuur nog restanten golfplaat aanwezig welke afkomstig zijn van het dak (zie bron 3a).

Productspecificatie	Asbestcement golfplaat
Hechtgebondenheid	Hechtgebonden
Hoeveelheid asbest	180 m ²
Percentage Chrysotiel	10 - 15 %
Percentage Amfibool asbest	< 0.1 % (niet aantoonbaar)
Analysecertificaatnummer	R210300187

Bevestiging	Geschroefd
Binnen / buiten	Buiten
Beschadiging	Licht
Verweerdheid	Licht

Risicoklasse	2
Gebruikte versie classificatiemodel	SMART 2.4 30112020 (ingangsdatum 30-11-2020)

Het werkgebied dient afgezet/gemarkeerd te worden.

Er dient een eindcontrole door een RvA geaccrediteerde (ISO 17020) inspectie-instelling volgens NEN 2990, onderdeel visuele inspectie, te worden uitgevoerd.

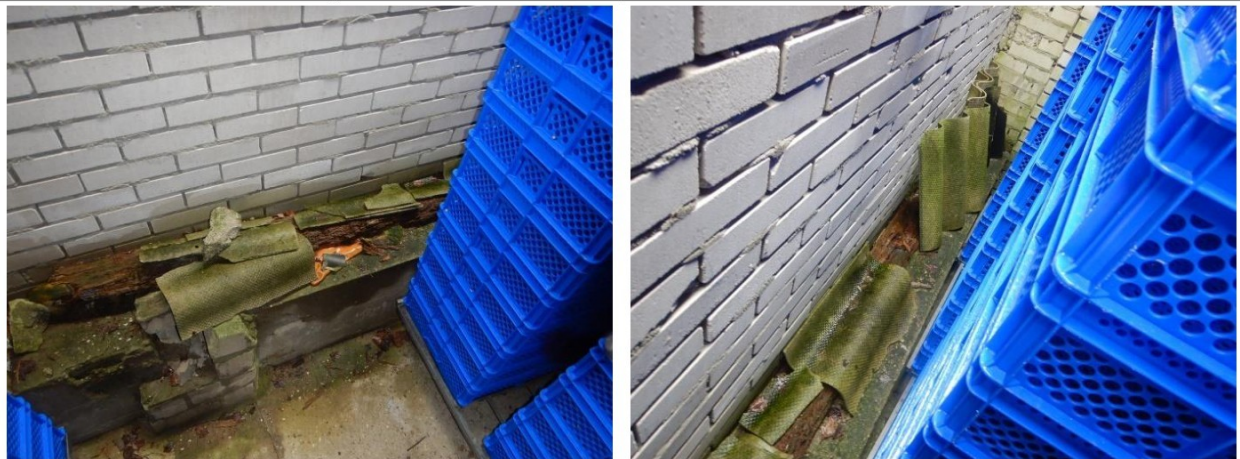
Broncode	Bron 3a
Monstercode	M3
Plaats van voorkomen	Schuur 2, restanten golfplaat op de vloer
Materiaal	Golfplaat
Hoeveelheid	5 m ²
Bevestiging	Los
Percentage en type asbest	10-15% chrysotiel
Hechtgebonden	Ja
Code analysecertificaat	R210300187
Bereikbaarheid	Buiten, goed
Beschadiging	Ernstig
Verwerking	Niet
Risicoklasse verwijdering	2
Verwijderingsmethode	Werkgebied afbakenen en markeren
Voorwaarde verwijdering	Zie SMA-rt afdruk in bijlage 3
Opmerkingen	De restanten golfplaat in de schuur gelijktijdig met het dak saneren.
Aanbevelingen	Het asbesthoudende materiaal is sterk beschadigd. Geadviseerd wordt het materiaal op korte termijn te verwijderen.
