# *Bomen Effect Analyse Gildenhof*

→ met een verkennend verplantbaarheidsonderzoek

Projectnummer      PFBD 26 009 WS  
Datum                9 maart 2026  
Status                Definitief

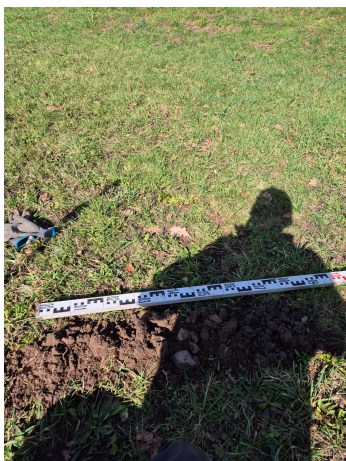
Figuur 3.1 profielboring

De profielboring laat zien dat de bodem een homogene samenstelling heeft. Op 70 centimeter is een storende laag aanwezig.

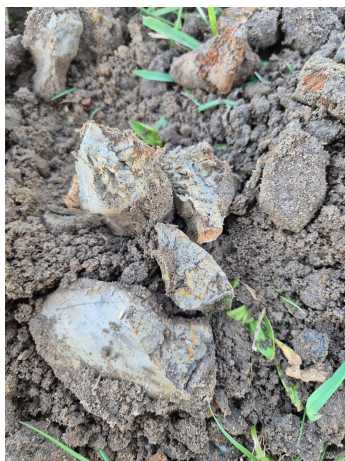
Figuur 3.2 kleilaag met blauw en rood verkleuring

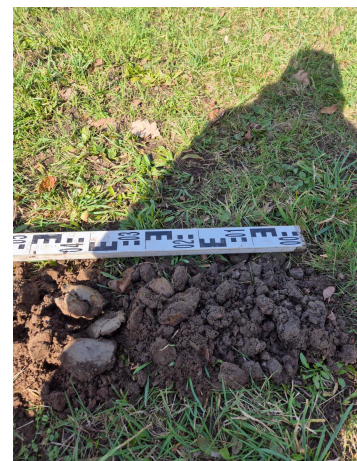
Figuur 3.3 grofzand met kleinspoeling

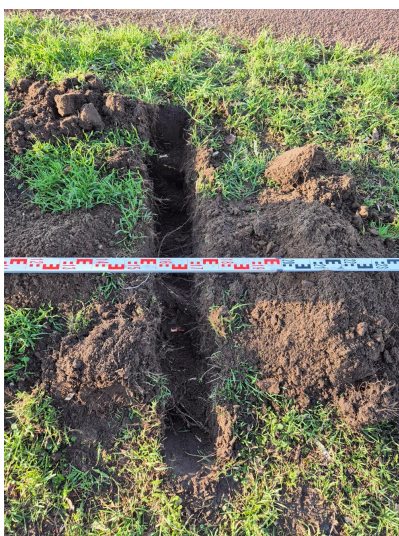
Figuur 3.4 profielsleuf 1,60 m van stamhart

Proefsleuf 1 is gegraven om inzicht te krijgen in de beworteling van de acacia's. Er is op 1,60 meter gegraven vanuit het hart van de stamvoet van boom **1718-20.bm1270**.

Diepte onder maaiveld	Bodem	Beworteling
0 - 20 cm	fijn zand, matig humeus, matig vochtig	Haar- en voedingswortels (<5cm) en gestelwortels (tot 10 cm)
Grondwater	Er zijn geen verschijnselen van een (schijn-) grondwaterspiegel aangetroffen.

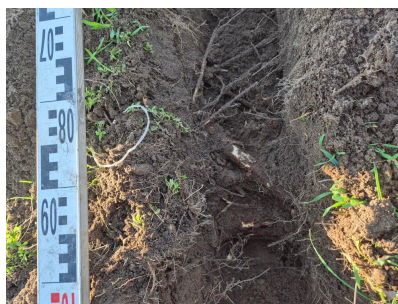
Figuur 3.5 overzicht wortelpakket

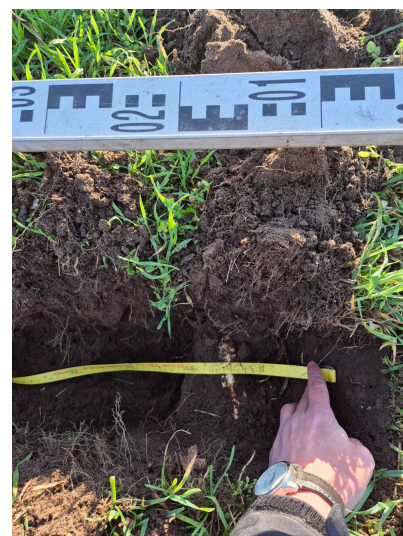
Figuur 3.6 gestelwortel doorsnee tot 10cm

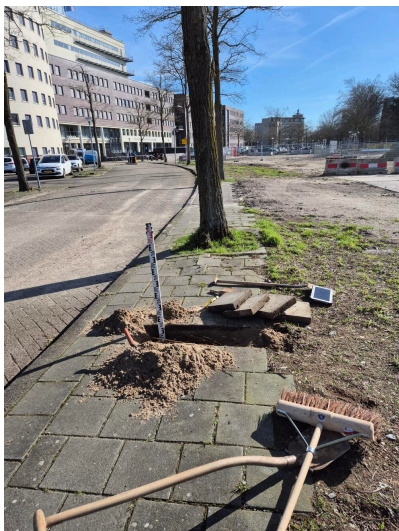
Figuur 3.7 Overzichtsfoto van situatie

Proefsleuf 2 is gegraven om inzicht te krijgen in het wortelpakket binnen de verharding. Er is op 3,00 meter gegraven vanuit het hart van de stamvoet van boom **1718-20.bm1320**.

Diepte onder maaiveld	Bodem	Beworteling
0 - 20 cm	Bestratingszand, grove korrel, kiezelhoudend, humusloos, matig vochtig.	Oppervlakige beworteling tot 30 cm diepte, met haar- en voedingswortels (tot <3cm).
Grondwater	Er zijn geen verschijnselen van een (schijn-) grondwaterspiegel aangetroffen.

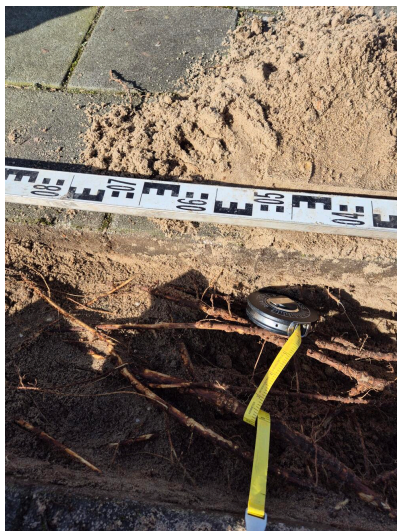
Figuur 3.8 haar- en voedingswortels

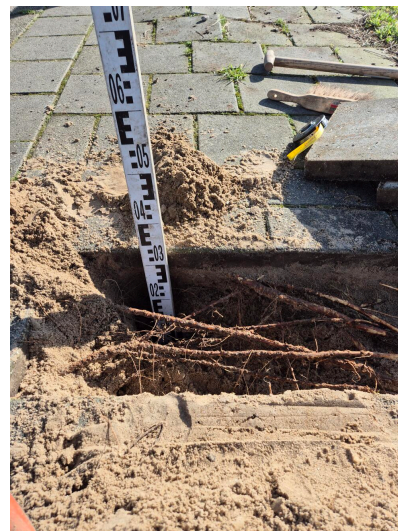
Figuur 3.9 Beworteling tot 30 cm diepte

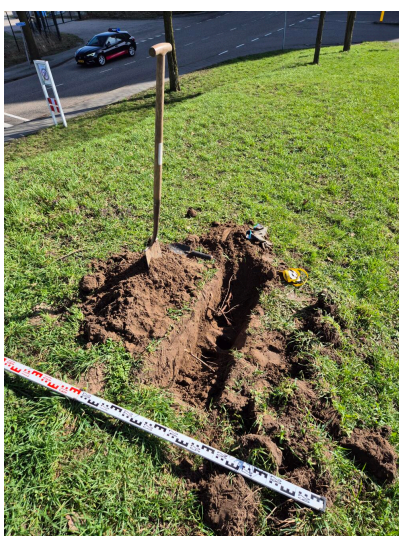
Figuur 3.10 overzicht van de proefsleuf

Proefsleuf 3 is gegraven om inzicht te krijgen in wortelpakket van bomen. Er is op 2,30 meter gegraven vanuit het hart van de stamvoet van boom **1718-20.bm0340** op 3,50 meter hoogte in het talud.

Diepte onder maaiveld	Bodem	Beworteling
0 - 30 cm	matig fijn zand, matig humeus, matig vochtig	Oppervlakkige beworteling met voeding- en gestelwortels. Enkele haarwortel
Grondwater	Er zijn geen verschijnselen van een (schijn-) grondwaterspiegel aangetroffen.

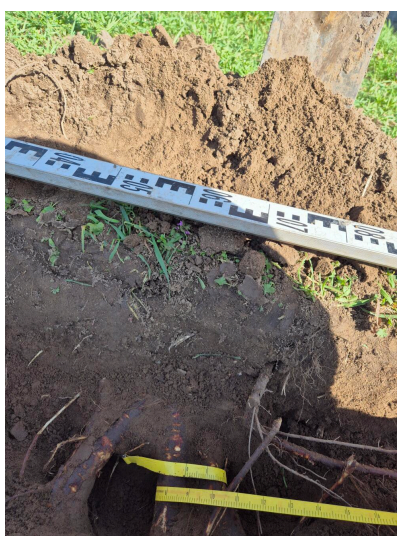
Figuur 3.11 afmetingen van de wortels

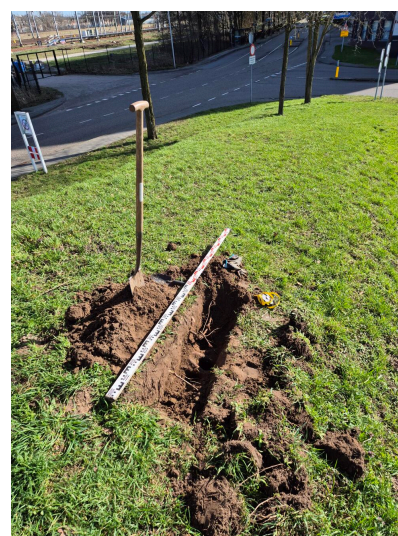
Figuur 3.12 overzicht van wortelpakket
