Kapavraag

**3 BOMEN,
HORTUS BOTANICUS, AMSTERDAM**

Bomenrapportage

Hortus Botanicus, Amsterdam

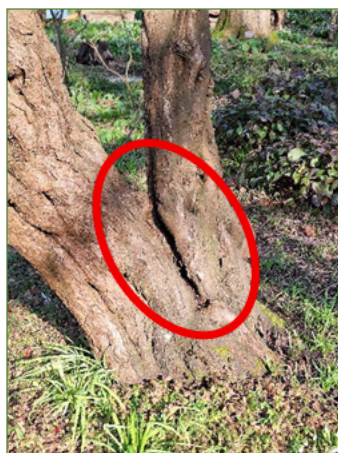
Het betreft een meerstammige boom, die vanaf de grond bijna direct in twee stammen splitst. De aanhechting tussen de twee stammen is een zogeheten plakoksel. Ook de nieuwe splitsing van 1 van de twee hoofdstammen splitst weer, ook met een plakoksel. Een plakoksel betekent dat er ingesloten bastweefsel tussen de twee tegen elkaar aangroeiende stammen zit en dat de stammen als het ware aan elkaar geplakt zijn. Dit betreft een veiligheidsrisico op het uitbreken van 1 van de stammen of 1 van de gesteltakken. Om dit risico te beperken direct naast het pad is er eerder al eens een kroonreductie geweest. Verder is er op de gesteltakken en stammen reactiegroei zichtbaar om de mechanische overbelasting te compenseren. Dit is zichtbaar aan de hand van groeibanen en bastscheuren.

Verskillende aanhechtingen van tak en stam zijn te kwalificeren als plakoksels.

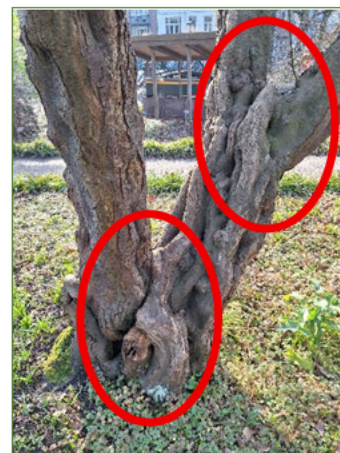
Door de slechte aanhechting van gesteltak en de dubbele stam is takbreuk of stambreuk een reëel risico.

Geadviseerd wordt om de bomen te vellen vanuit het oogpunt van veiligheid met een reguliere omgevingsvergunning: activiteit kappen binnen 6 maanden (indien mogelijk, dan eerder).

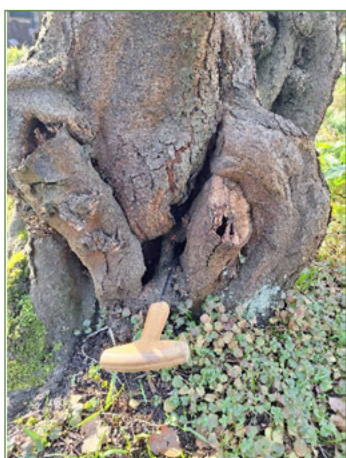
Bij de stamvoet is een holte/rotting aanwezig van een oude weggezaagde tak/stam. In de herfst 2025 zijn hier vruchtlichamen aangetroffen van een saprofyt, vermoedelijk zwavelkopje. De inrikbaarheid op deze plek met de prikstok bedraagt 40 cm.

Holte in de stamvoet, oude snoeiwond, waar ook zwamvorming in is geconstateerd in de herfst van 2025.

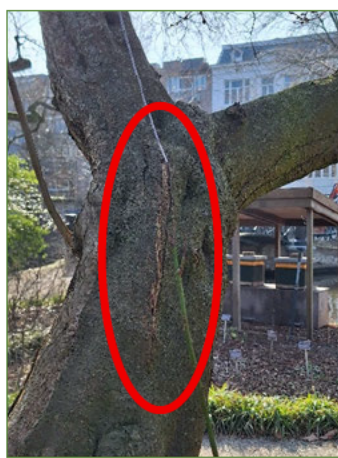
Reactiegroei op de mechanische overbelasting is overal op de stam en takken zichtbaar.

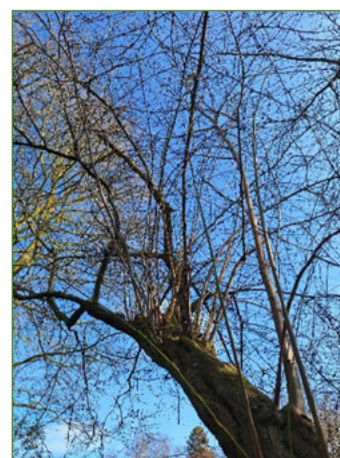
Reactie op de snoei, door middel van waterloten. Prunus is vatbaar voor boomgaardvuurzwam op de snoeiwonden.

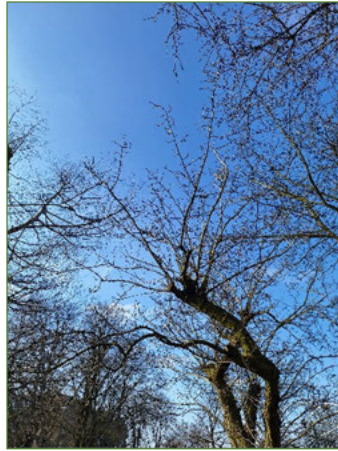
Hergroei van loten als reactie van een veiligheidssnoei (kroon innemen).

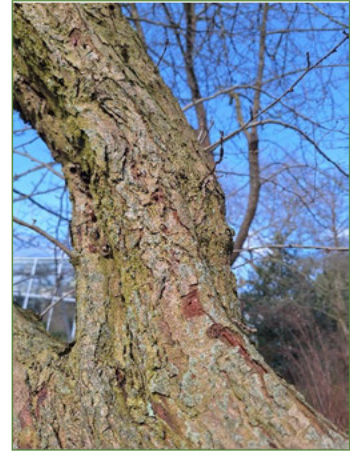
Necroses in de bast en schors waarin delen van de schors worden afgeworpen (Bastdeformatie).

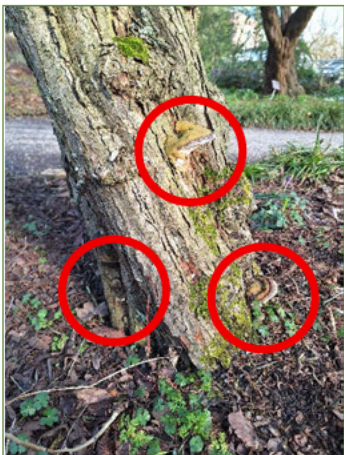
De boom heeft al sinds 2019 een dikrandtonderzwam op de stamvoet. In de jaren is de aantasting uitgebreid naar rondom de stamvoet en naar boven meer in de stam. Sommige vruchtlichamen zijn inactief en verdroogd en sommige zijn nog actief en groeien elk jaar verder. Op basis van deze aantasting is de kroon al eerder eens ingenomen om de windvang te verkleinen en de kans op stambreuk te verkleinen. Met geringe inspanning is de boom te bewegen, wat duidt op een grote kans op stambreuk/instabiliteit en weinig wortels die nog intact zijn.

Groeï van vruchtlichamen van Dikrandtonderzwam op de stamvoet en hoger op de stam.

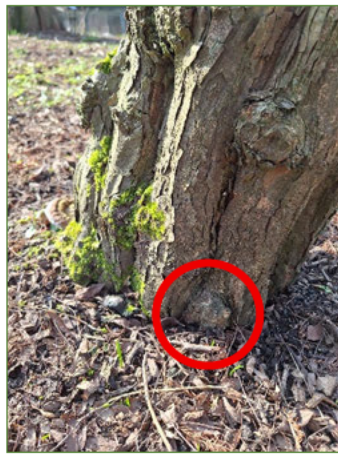
Groeï van vruchtlichamen van Dikrandtonderzwam op de stamvoet.

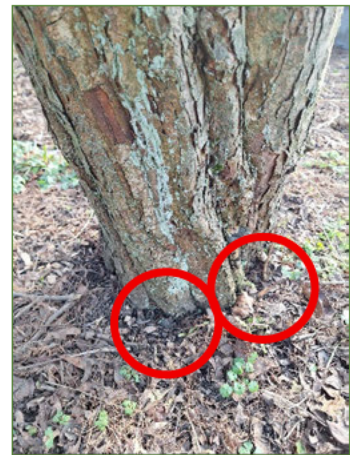
Groeï van vruchtlichamen van Dikrandtonderzwam rondom op de stamvoet.

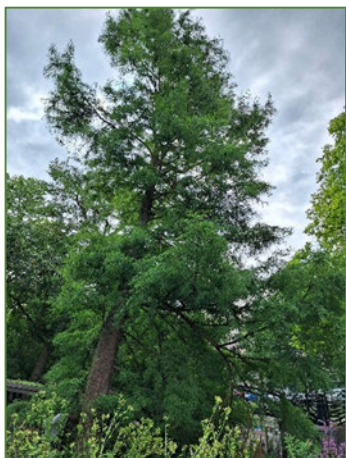
Overzichtsfoto boom 3 na storm 2023 met takbreuk

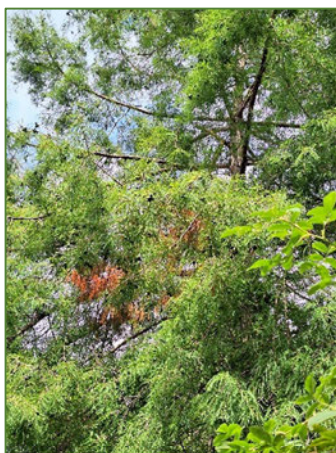
Kleinere gebroken takken in de kroon, de grotere uitgebroken takken waren daags na de storm al opgeruimd.

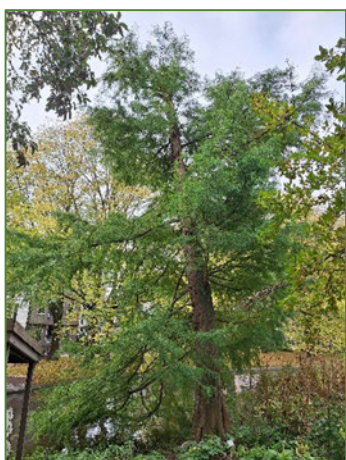
In de stamvoet en stam zijn geen gebreken aangetroffen, maar in de kroon is al jaren problematiek van takbreuk. Dit is helaas inherent aan de boomsoort die dit vaak kent en opvallend is de andere moerascipres in de Hortus vrij van takbreuk, maar bij deze boom zijn sinds 2020 al verschillende keren grote takken afgebroken en in de tuin, op het pad en op de bijenstal terecht gekomen. Gelukkig tot op heden zonder letsel, maar al wel met schade aan de bijenstal in 2025. (O.a. kroonschade in 2021, 2023 en 2025). Door de standplaats aan het water is over het algemeen de kans op schade of letsel klein, maar doordat er na storm of zwaar weer elke keer takken blijven breken, blijft veiligheid bij deze boom een punt van aandacht.

Overzichtsfoto boom 3 in 2025 waar duidelijk zichtbaar al de top en andere gesteltakken t.o.v. 2023 uit de boom gebroken zijn.

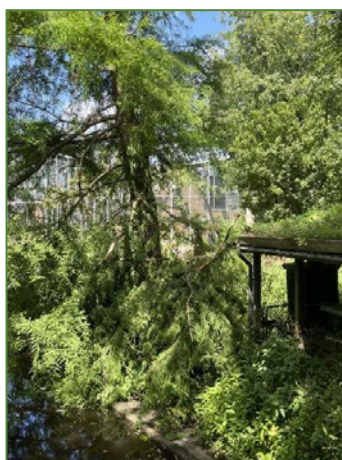
In juni 2025 brak een flinke gesteltak niet tijdens een storm maar met een windvlaag af en viel op de bijenstal helaas met schade als gevolg.
