Onderwerp Besluit omgevingsvergunning

Op 28 mei 2026 hebben wij uw aanvraag voor een omgevingsvergunning ontvangen voor het restaureren van 3 zitbanken in het Julianapark op het adres Willem de Zwijgerlaan 23T in Oegstgeest.

In opdracht van Gemeente Oegstgeest zijn Bambam Steenhouwers en AXIII architecten uit Leiden gevraagd voor verschillende werkzaamheden ten behoeve van de restauratie van de drie banken in het Julianapark rondom de vijver op de kruising van de Koninginnelaan, de Willem de Zwijgerlaan en de Frederik Hendriklaan in Oegstgeest.

In dit verslag worden de resultaten naar aanleiding van de bouwkundige inspectie uiteengezet. Het doel van deze inspectie en rapportage is om te bepalen welk technisch en esthetisch herstel en onderhoud noodzakelijk zijn. Vervolgens zal aan de hand van de bevindingen uit dit document een plan van aanpak worden opgesteld voor de restauratiewerkzaamheden in combinatie met een onderhoudsplan.

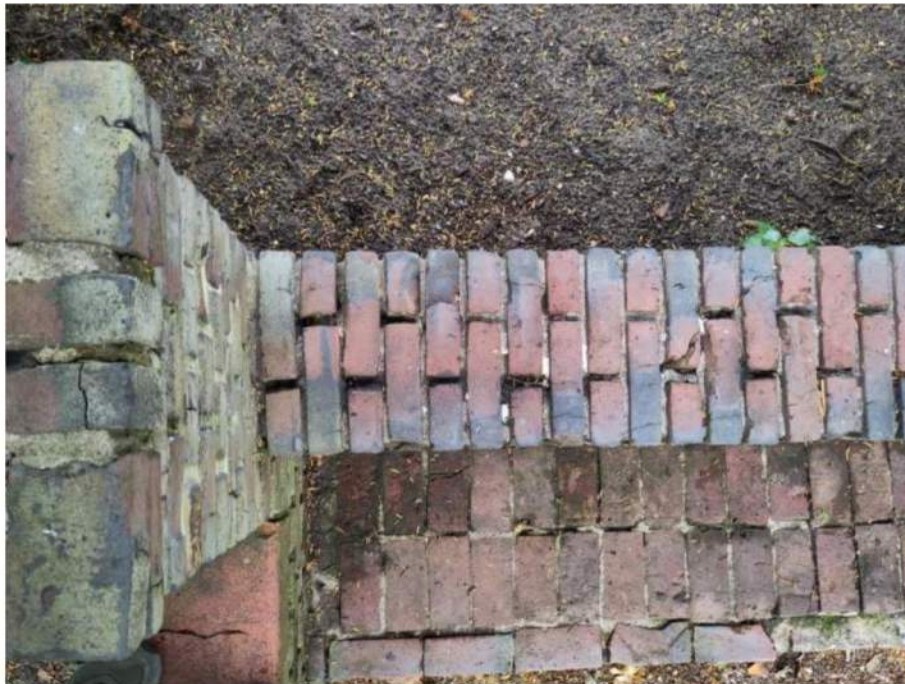
Een significant aantal bakstenen bij alle drie de banken, maar in het bijzonder bij de bank in het zuidwesten, vertoont (haar)scheuren. Deze scheuren lopen voornamelijk in verticale richting ten opzichte van een liggende baksteen. Dergelijke scheuren met een breedte groter dan 0,15 mm kunnen onder andere ontstaan als gevolg van het bakproces. Kleinere, individuele scheuren,

*ZW (13): breuken in het metselwerk in het horizontale vlak van de rugleuning.*

In de meeste gevallen is het inwassen van de bakstenen op locatie voldoende om de scheuren waterdicht te maken en verdere degeneratie significant te remmen. In geval van grotere scheuren dienen de elementen uitgenomen te worden en direct gemerkt, alvorens deze verlijmd en herteld worden. Na het verlijmen zal de breuk eveneens worden ingewassen. Het is nadrukkelijk niet het advies om de bakstenen te doken om deze te verduurzamen. Na de restauratie dienen de stenen op dezelfde locatie terug geplaatst te worden.

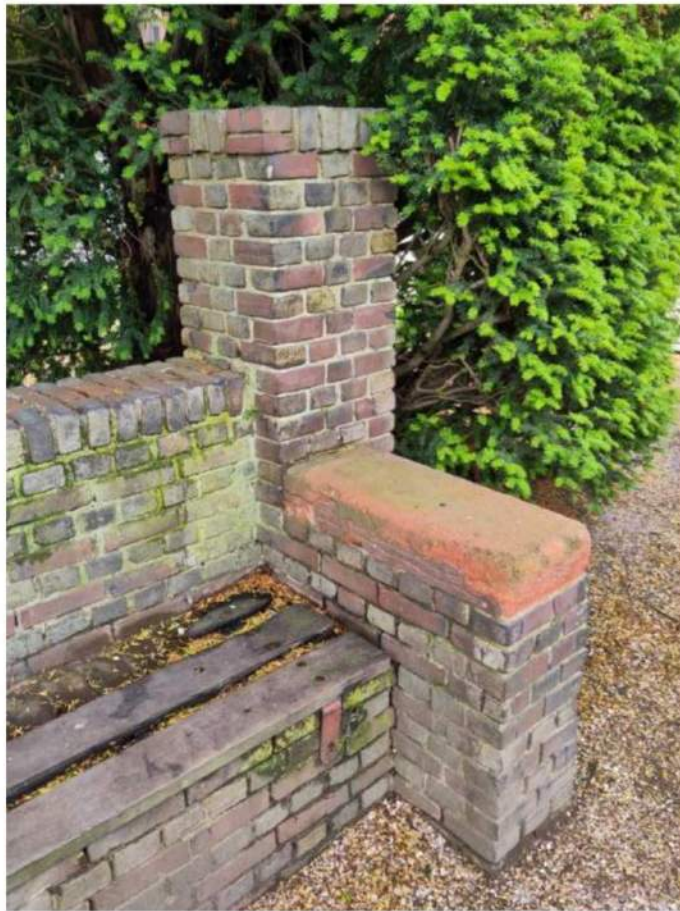
*ZO (10): armleuning met eerder uitgevoerde mortelreparaties.*

Verder vertonen de elementen cohesieverlies in de vorm van verkrumelen, enkele scheuren in het horizontale vlak en lichte algengroei. In het bijzonder heeft de linker armleuning van de bank in het zuidoosten een afwijkend schadebeeld, waarbij er nog maar heel weinig van het originele materiaal over is. Dit kan komen door zeer selectieve, plaatselijke slijtage van het afwijkende materiaal, maar aannemelijker is dat dit afwijkende materiaal in ongeveer deze vorm en kleur (lichtgrijs) is aangebracht.

Vanwege de slechte staat van alle zes de armleuningen zal het conserveren of repareren hiervan hoogstwaarschijnlijk niet het gewenste duurzame resultaat opleveren. Daarom is het advies deze geheel te vervangen voor reconstructies met dezelfde vorm, hetzelfde (of gelijksoortig) materiaal en dezelfde verbindingstechniek. Hiertoe zal allereerst de originele vorm moeten worden geëxtrapoleerd naar aanleiding van huidige afmetingen en dient vervolgens de samenstelling van het bestaande materiaal te worden bepaald. Daarna kan eventueel een monster worden gemaakt ter vergelijking en goedkeuring van de directie alvorens de definitieve modellen te vervaardigen. Aan de hand hiervan kan vervolgens de overweging worden gemaakt of de replica's in hetzelfde

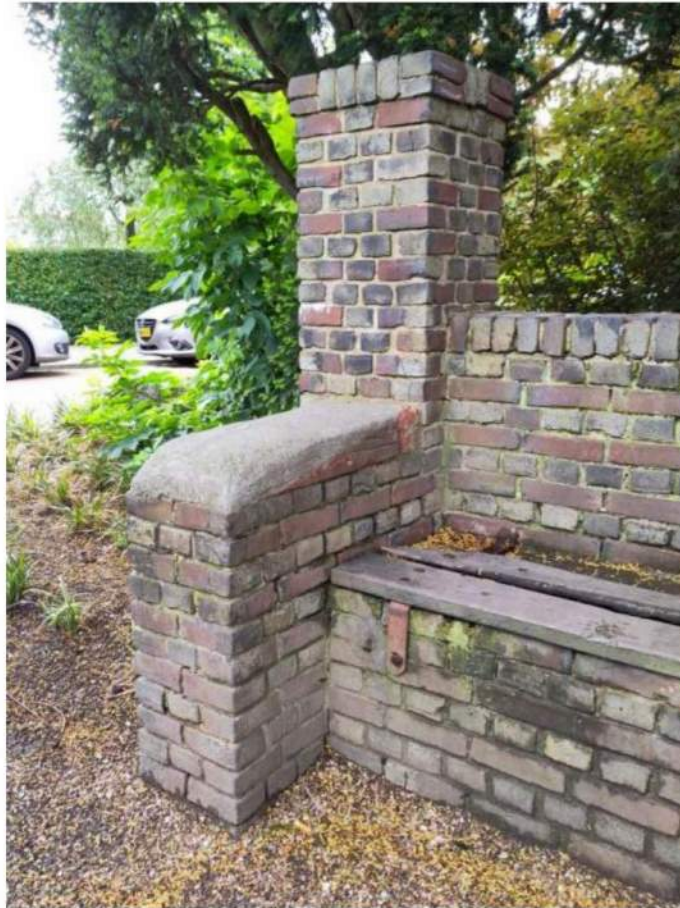
*ZO (5): arMLEuning in afwijkende kleur en materiaal met ernstige slijtage en cohesieverlies.*

materiaal wordt vervaardigd of dat hier, vanwege de duurzaamheid, een andere samenstelling voor wordt toegepast met andere eigenschappen Een eventuele optie is ook om deze afdekkers te vervaardigen in natuursteen.

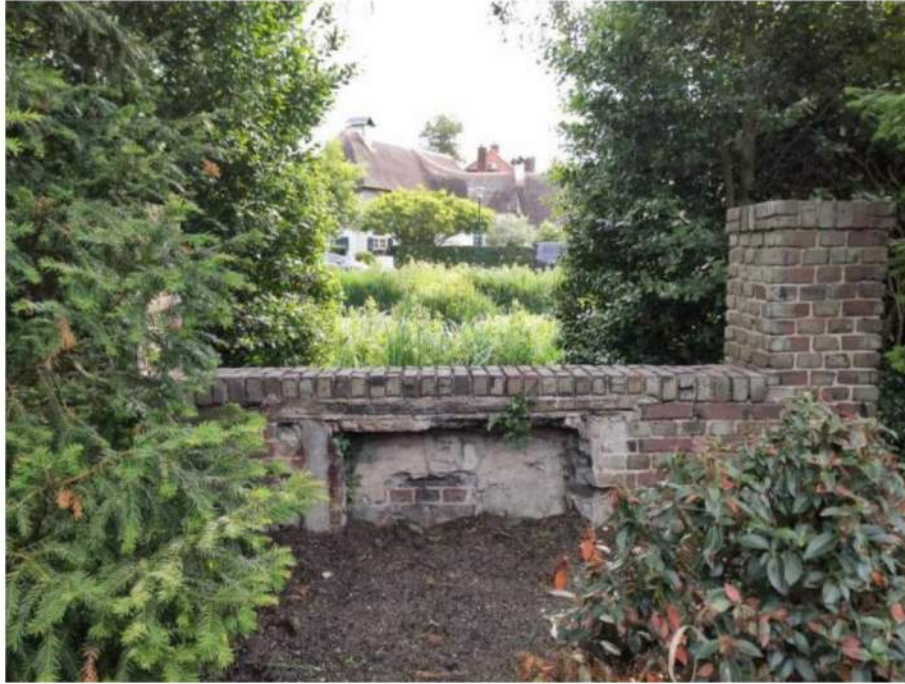
Behalve verschillende vormen van degeneratie dit deel van de achterzijde in matige toestand. De betonnen ligger met lood boven de sparing is licht doorgebogen en het metselwerk aan de onderzijde hiervan is eraf gevallen. Vermoedelijk is de eerdergenoemde doorbuiging hier de oorzaak van geweest. Aan weerszijde van de sparing zijn resten van smeerwerk aangetroffen wat doet vermoeden dat zich hier nog een constructieonderdeel heeft bevonden in het verleden. Ook is het smeerwerk aan de achterzijde afgebrokkeld en versnelt plantengroei dit proces.

*ZW (17): sparing aan de achterzijde van de bank, mogelijk ten behoeve van de pompinstallatie.*

De verschillende onderdelen dienen gerestaureerd te worden, waarbij de keuze bestaat om de achterzijde in te boeten met nieuw metselwerk aangezien dit geen functie meer en hierdoor toekomstige degeneratie wordt verminderd.

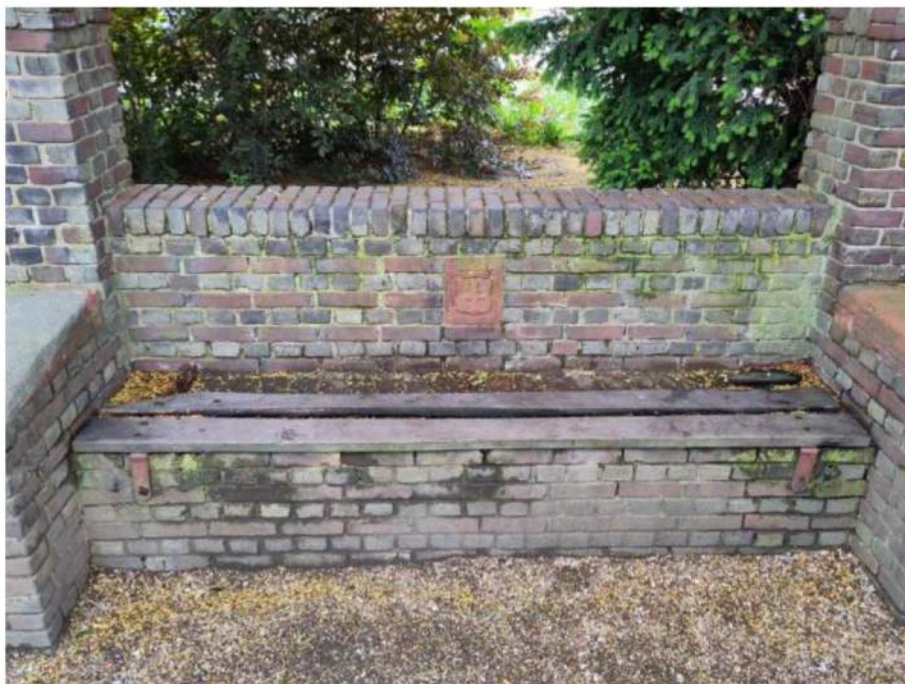
*ZO (9): overblijfselen van de houten afwerking van de zitting.*

In het verleden zijn de zittingen van alle drie de banken afgewerkt met houten planken. Het best bewaard gebleven exemplaar daarvan is terug te vinden bij de bank in het zuidoosten waar (delen van) drie planken bewaard zijn gebleven. De planken zijn bevestigd aan een metalen strip met per plank aan weerszijden twee bouten. Het L-vormige metalen profiel is zowel aan de voorzijde als mogelijk ook aan de bovenzijde verankerd in de voegen tussen het metselwerk. Bij alle banken zijn oudere perforaties zichtbaar van voorgaande locaties waar deze metalen profielen bevestigd waren aan de bank.

Het advies is om deze zittingen bij alle drie de banken te reconstrueren en daarbij gebruik te maken van nieuwe bevestigingsmaterialen die, in tegenstelling tot de huidig toegepaste materialen, niet vatbaar zijn voor corrosievorming zodat het omliggende materiaal niet beschadigd. Hiermee wordt verdere degeneratie aan het metselwerk door bijvoorbeeld slijtage ook voorkomen.

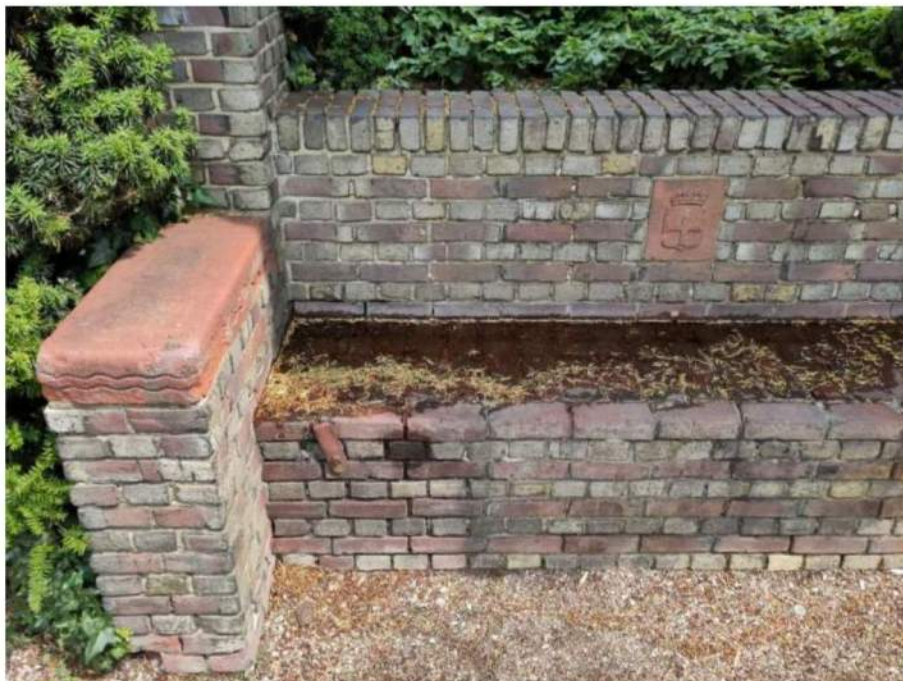
De bank in het noordoostelijke kwadrant staat licht naar achteren gekanteld. Mogelijk is dit veroorzaakt door wortelgroei van belendende beplanting, waarover in het volgende hoofdstuk meer wordt geschreven. Het vermoeden is dat hierdoor de horizontale vlakken beter afwateren en deze bank, in tegenstelling tot de andere twee exemplaren, minder ernstige en een kleinere hoeveelheid schadebeelden vertoont. Wel ontstaat hierdoor een probleem met de afwatering van de zitting, waarbij neerslag niet weg kan vloeien.

*NO (5): stilstaand water op de zitting van de bank wat niet weg kan vloeien.*

Zoals eerder in het verslag aangegeven kan stilstaand water tot diverse gebreken leiden, dus is het van belang dit op een vakkundige manier op te lossen. Hierbij kan allereerst gedacht worden aan het opnieuw stellen van de bank, wat een zeer ingrijpende en kostbare ingreep is, maar wel de oorzaak van het gebrek direct verhelpt. Een andere methode is om de bestaande buis, die eveneens verstopt is, uit te nemen en een gat te maken ter grootte van een kop van een baksteen door deze eveneens uit te nemen. De bestaande scheefstand kan, wanneer gewenst, worden gecompenseerd door de houten zitting horizontaal te stellen en niet mee te laten lopen met de schuinte van de zitting.

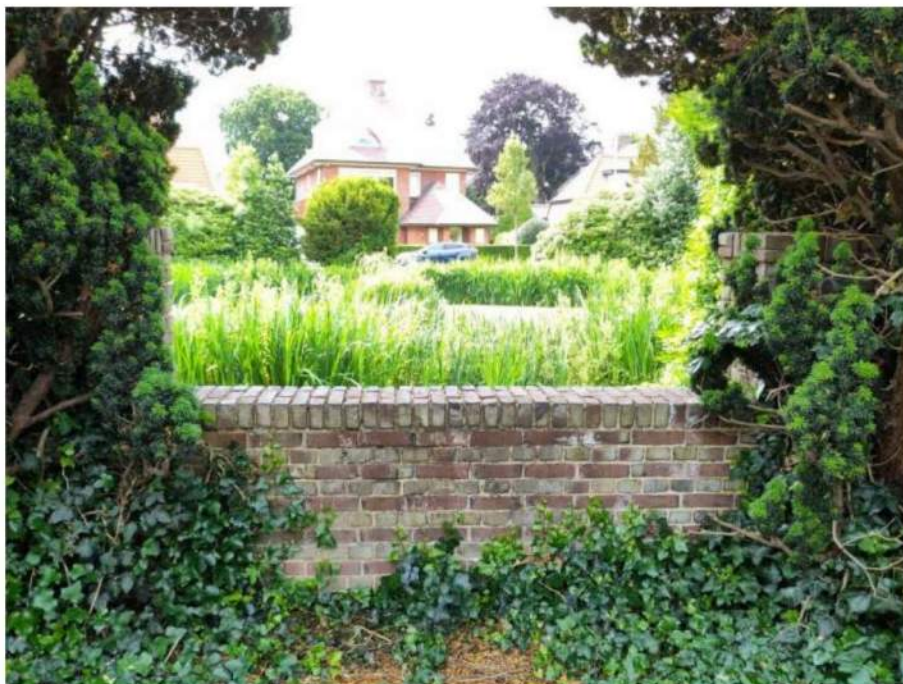
Het is vanzelfsprekend dat, wanneer een object gesitueerd is in een park, er zich beplanting in de nabije omgeving bevindt. Echter kan biologische groei, in verschillende vormen een dergelijk bouwwerk aantasten. Dat is ook het geval bij de drie banken, waarbij vooral de bank in het noordoostelijke kwadrant te maken heeft met overgroeiingen door (hogere) planten. Zowel wortelnetwerken als bovengrondse delen van dergelijke planten kunnen directe schade veroorzaken aan de bakstenen en het voegwerk. Ook indirecte schade, door het vasthouden van vocht en het daaropvolgende vorstschadeproces kunnen het verweer van het object versnellen.

*NO (10): verschillende vormen van plantengroei rondom de bank.*

Hogere planten kunnen makkelijker groeien in materialen die reeds verschillende vormen van desintegratie vertonen en deze verschijnselen eveneens verergeren. De planten dienen geheel, inclusief de wortels, te worden verwijderd en mogelijke ingroeiplekken dienen eveneens

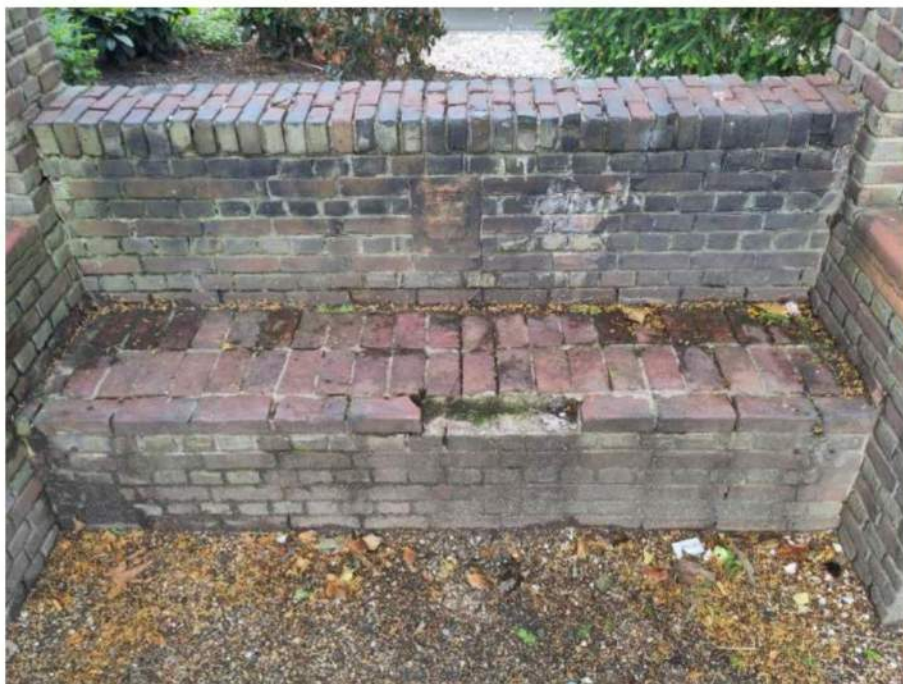
Op verschillende locaties ontbreken bij de banken bakstenen, wat voornamelijk veroorzaakt wordt door hechtungsverlies tussen twee verschillende materialen, in dit geval de baksteen en de mortel. Dit hechtungsverlies kan een gevolg zijn van verschillen in hygrisch en thermisch gedrag of kan veroorzaakt dan wel versterkt worden door schadeprocessen zoals zoutkristallisatie en/of vorst.

*ZW (11): ontbreken van bakstenen aan de voorzijde van de zitting.*

Aan de hand van aanvullend onderzoek kunnen mogelijk de verschillende eigenschappen, zoals kleur, samenstelling en de nominale afmetingen van het type baksteen worden bepaald. Vervolgens kan in samenwerking met de Rijksdienst voor Cultureel Erfgoed en TNO achterhaald worden of deze steen op andere locatie is toegepast en of er mogelijk nog tweedehands exemplaren beschikbaar zijn. Wanneer dit niet mogelijk is kunnen een drietal baksteenfabrieken in Nederland worden aangeschreven om met de eerder ingewonnen informatie replica's te laten vervaardigd. Deze optie behoeft niet de voorkeur aangezien de opstart- en productiekosten van dit proces redelijk kostbaar zijn.

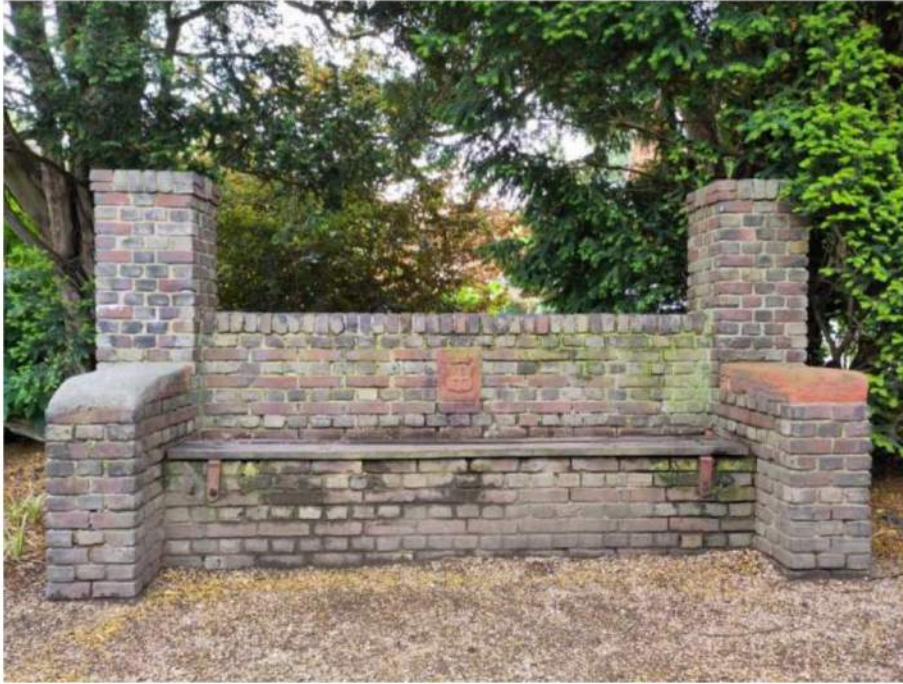
Belangrijk is hierin het onderscheid te maken tussen het natuurlijke verouderingsproces van het materiaal en ongewenst degeneratie. Het uitgangspunt bij het reinigen is daarom ook niet dat het materiaal er als nieuw uit dient te zien, maar de eerbiedwaardige leeftijd mag na behandeling nog af te lezen zijn. Het is immers zo dat vervuiling door de tijd heen stevig kan hechten aan het oppervlak van het materiaal en dat het verwijderen hiervan op microscopisch niveau beschadigingen oplevert. Tevens zal binnen relatief korte tijd weer vervuiling plaatsvinden, door invloeden vanuit de omgeving.

*ZO (1): verschillende vormen van verontreiniging.*

Geadviseerd wordt daarom om het periodieke onderhoud uit te besteden aan een ERM erkend bedrijf zoals Bambam Steenhouwers B.V. uit Leiden overeenkomstig met het onderhoudsplan om verschillende degeneratie processen zoals biologische groei in de vorm van mossen en algen te voorkomen.

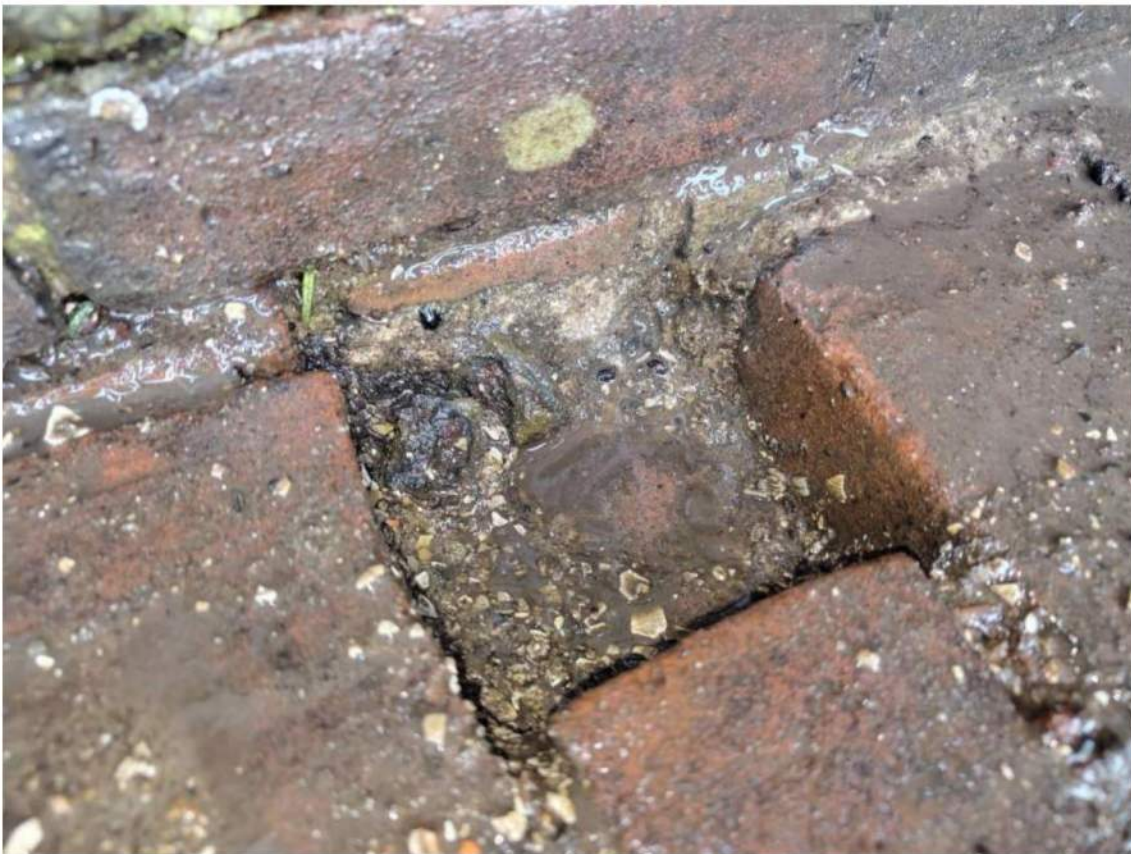
Zoals eerder genoemd heeft men in het verleden reeds naar een oplossing gezocht om het water, wat op de zitting blijft staan, weg te laten vloeien middels een buisje die schuin naar beneden loopt door de rugleuning naar de achterzijde van de bank. Echter is deze buis verstopt geraakt door vastzittend vuil en een kiezel, waardoor dit niet meer werkt. Eveneens is deze buis in de loop der tijd gaan corroderen wat het omliggende metselwerk kan beschadigen.

*Verwijderde baksteen in zitting met holle buis naar achterzijde van bank.*

De minst invasieve oplossing is om deze buis te vervangen voor een roestvaststalen variant en de nieuwe, houten zitting van de bank waterpas te plaatsen om de scheefstand van de bank te compenseren. Zowel de rug- als arMLEUNINGEN zullen dan nog wel schuin staan. Echter is dit een vorm van symptoombestrijding en wordt dit niet geadviseerd als er andere mogelijkheden zijn.

Eveneens kan hier vanuit de aannemer geen garantie op worden gegeven. Het nieuwe voorstel is daarom om bakstenen uit te nemen en een gat open te laten ter grootte van een kop van een baksteen zodat het water kan wegvloeien.

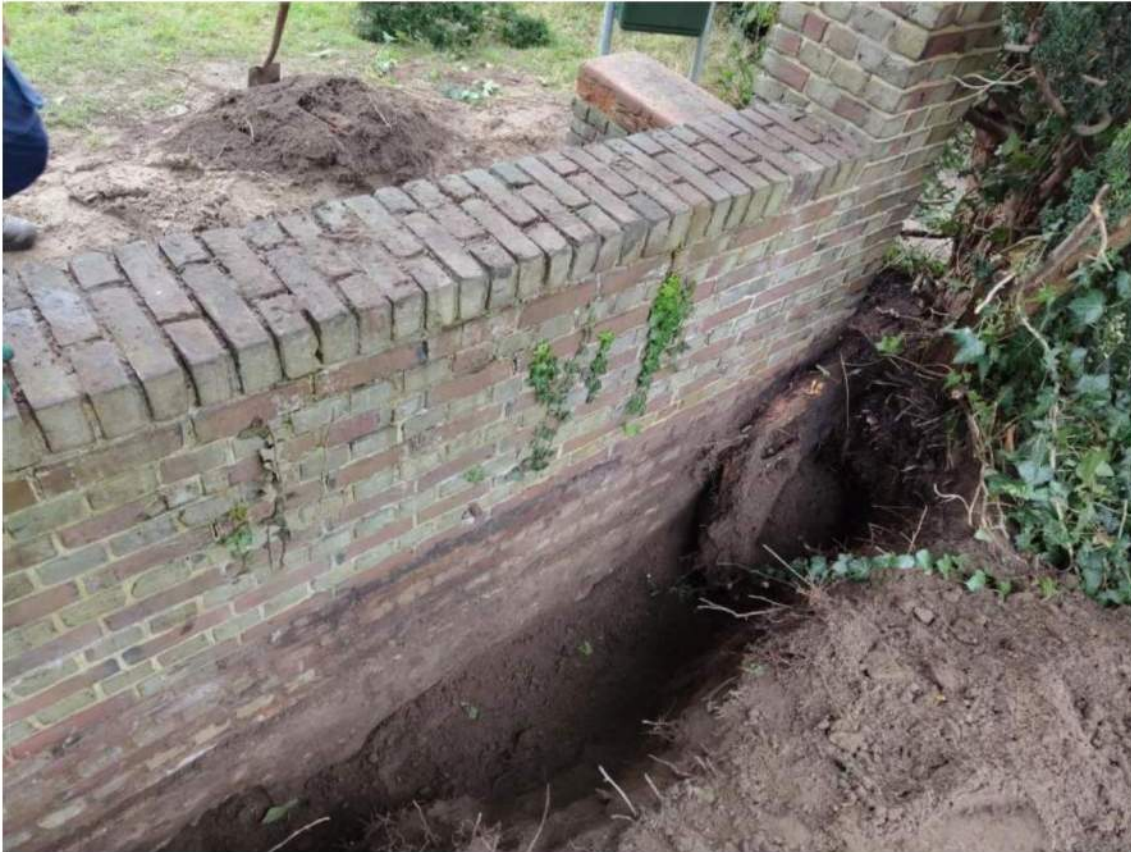
*Uitloop van holle buis aan achterzijde van de bank.*

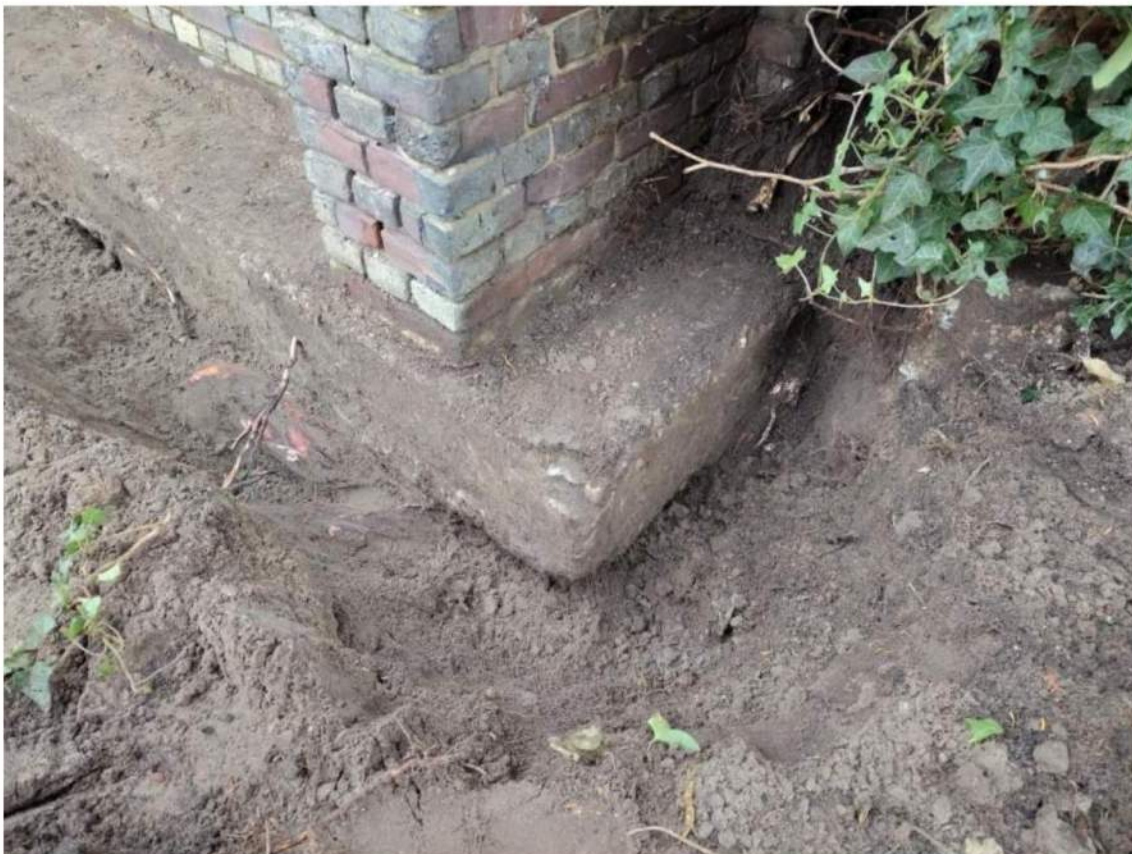
Omdat de betonnen funderingsplaat aan zowel de linker- als de rechterzijde ongeveer 15 centimeter uitsteekt zijn de wortels, met een doorsnede van meer dan 10 centimeter, van de bomen hier op de achterste hoeken overheen gaan groeien. Ook groeit er aan de rechterzijde een wortel met ongeveer gelijke doorsnede, vlak onder de funderingsplaat diagonaal naar de voorzijde toe. Hierdoor zit het bankje met funderingsplaat vastgeklemd tussen de wortels en is er niet genoeg speling om de achterzijde de eerdergenoemde 2,5 cm op te tillen. Ook wordt het niet aannemelijk geacht om de voorzijde 2,5 cm te laten zakken, omdat er met de uitgevoerde graafwerkzaamheden geen inzicht is verkregen in de wortelgroei direct onder de funderingsplaat.

*Wortelgroei aan rechterzijde en voorzijde van de bank.*

Een mogelijke oplossing is om de aan weerszijde de uitkragende delen van de funderingsplaat af te zagen, deze vervolgens te laten zitten en daarna de bank te stellen door deze aan de achterzijde omhoog te hijsen. Echter zullen bij deze werkzaamheden de wortels enigszins worden beschadigd, wat hoogstwaarschijnlijk onwenselijk is.

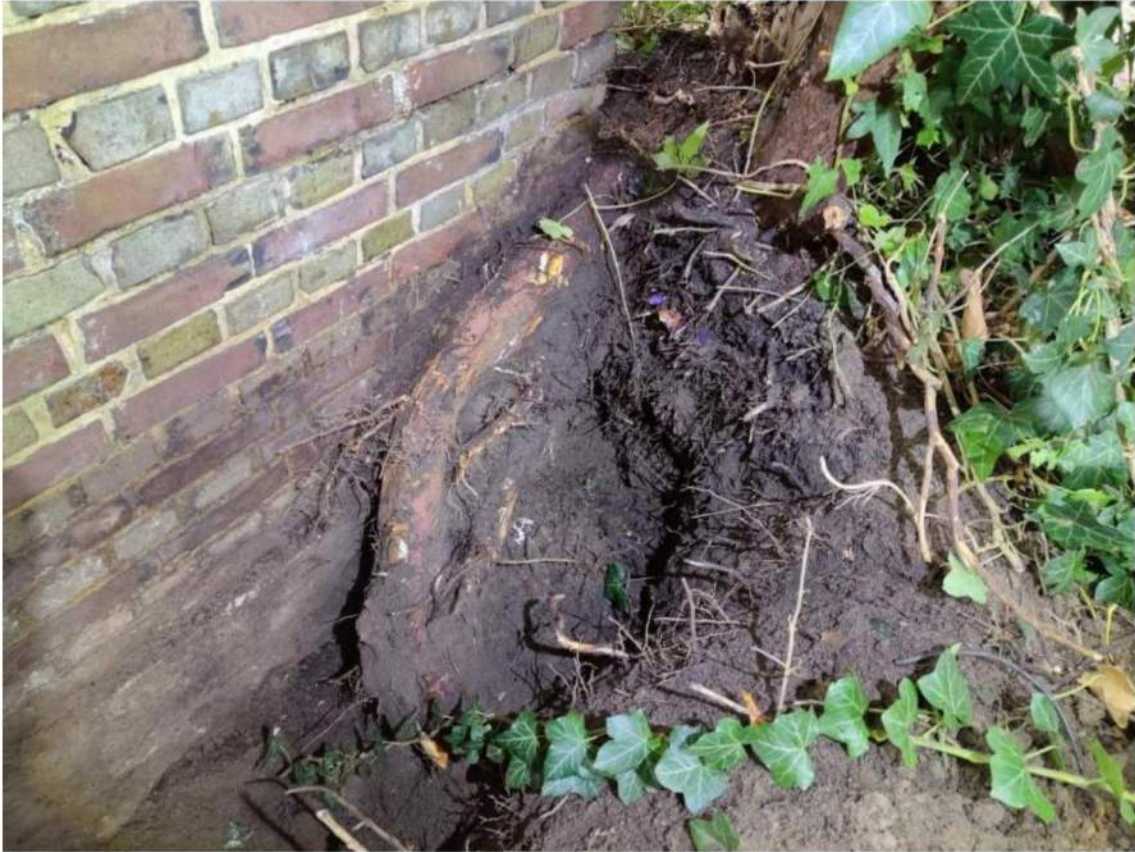
*Wortelgroei aan linker achterzijde van bank (gezien vanaf achterzijde).*

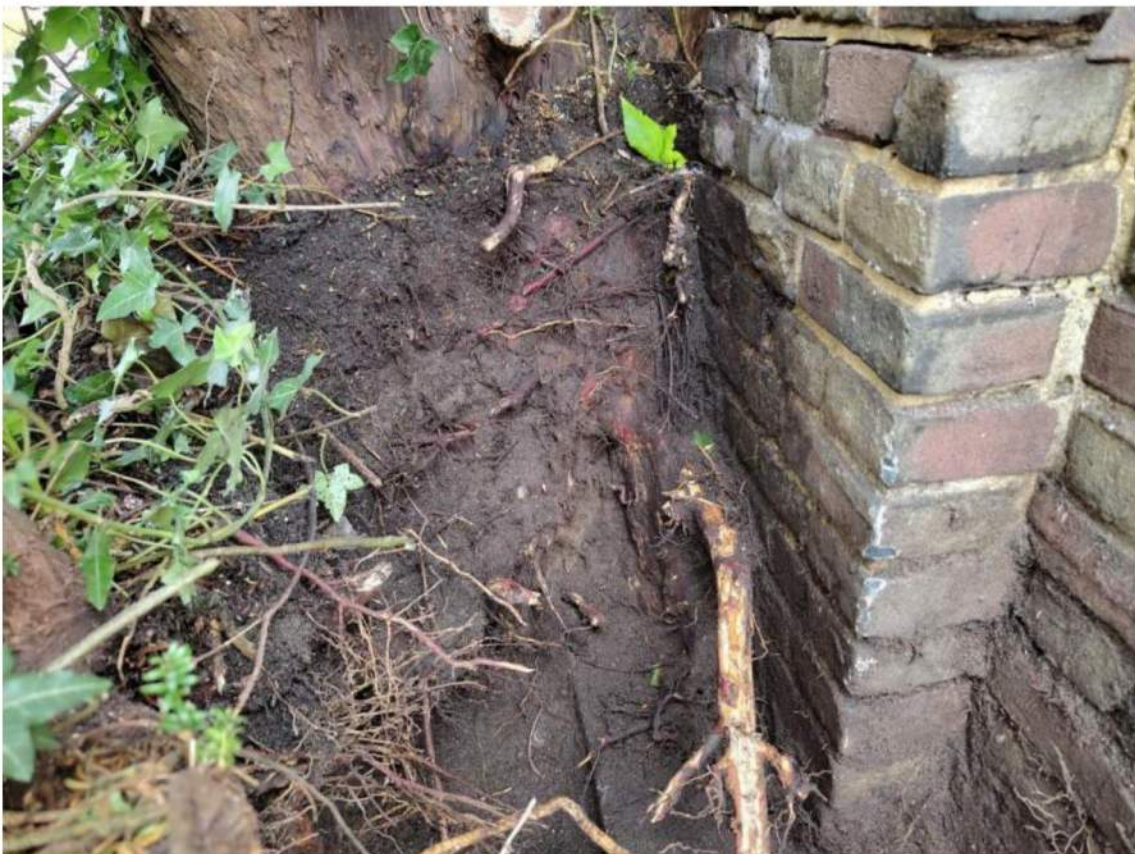
*Wortelgroei aan linker achterzijde van bank (gezien vanaf voorzijde).*

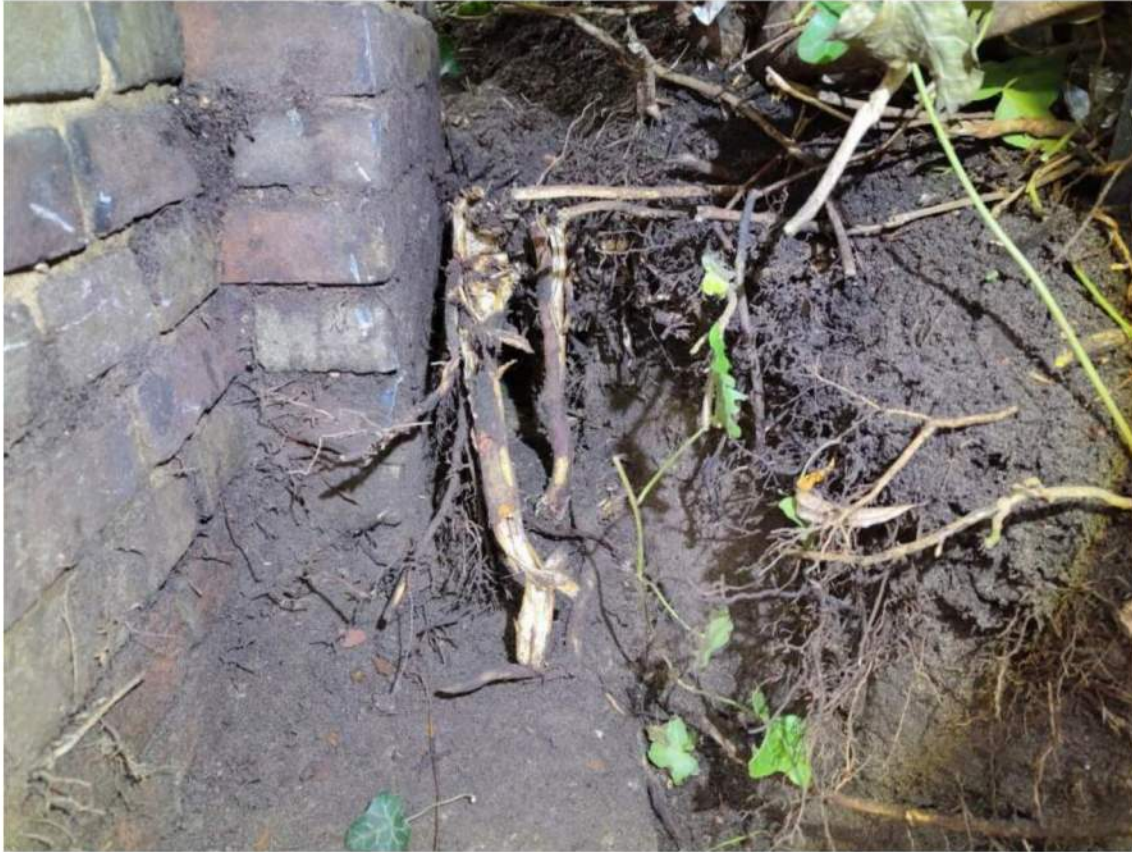
*Wortelgroei aan rechter achterzijde (gezien vanaf voorzijde).*

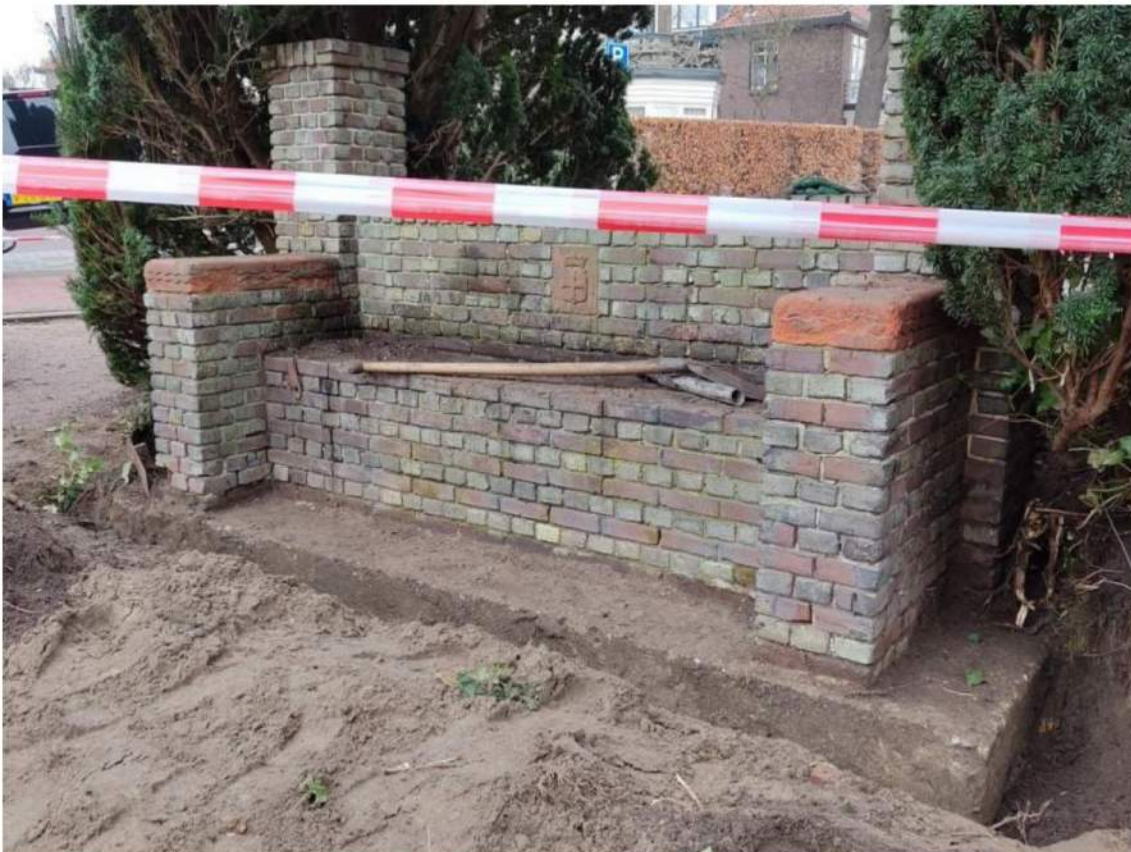
Het eerste vraagstuk was of er bakstenen geogst konden worden voor mogelijk hergebruik. Al vrij snel bleek tijdens de graafwerkzaamheden dat dit helaas niet mogelijk zal zijn, aangezien er een betonnen plaat als fundering is toegepast en deze zich vlak onder het maaiveld aan de voorzijde van het bankje bevindt. Deze plaat is 297 centimeter breed, 104 meter diep en 25 cm hoog met een totale, geschatte massa van 1.850 kg als uit wordt gegaan van soortelijk gewicht van 2.400 kg/m<sup>3</sup> voor droog beton.

*Betonnen funderingsplaat.*
