## MEERJAREN INSTANDHOUDINGSPLAN STADHUIS KERKRADE

Rapportnr. : **V2408-R01**  
Datum : **29-03-2024**

Object : Stadhuis Kerkrade  
Markt 1  
6461 EB Kerkrade

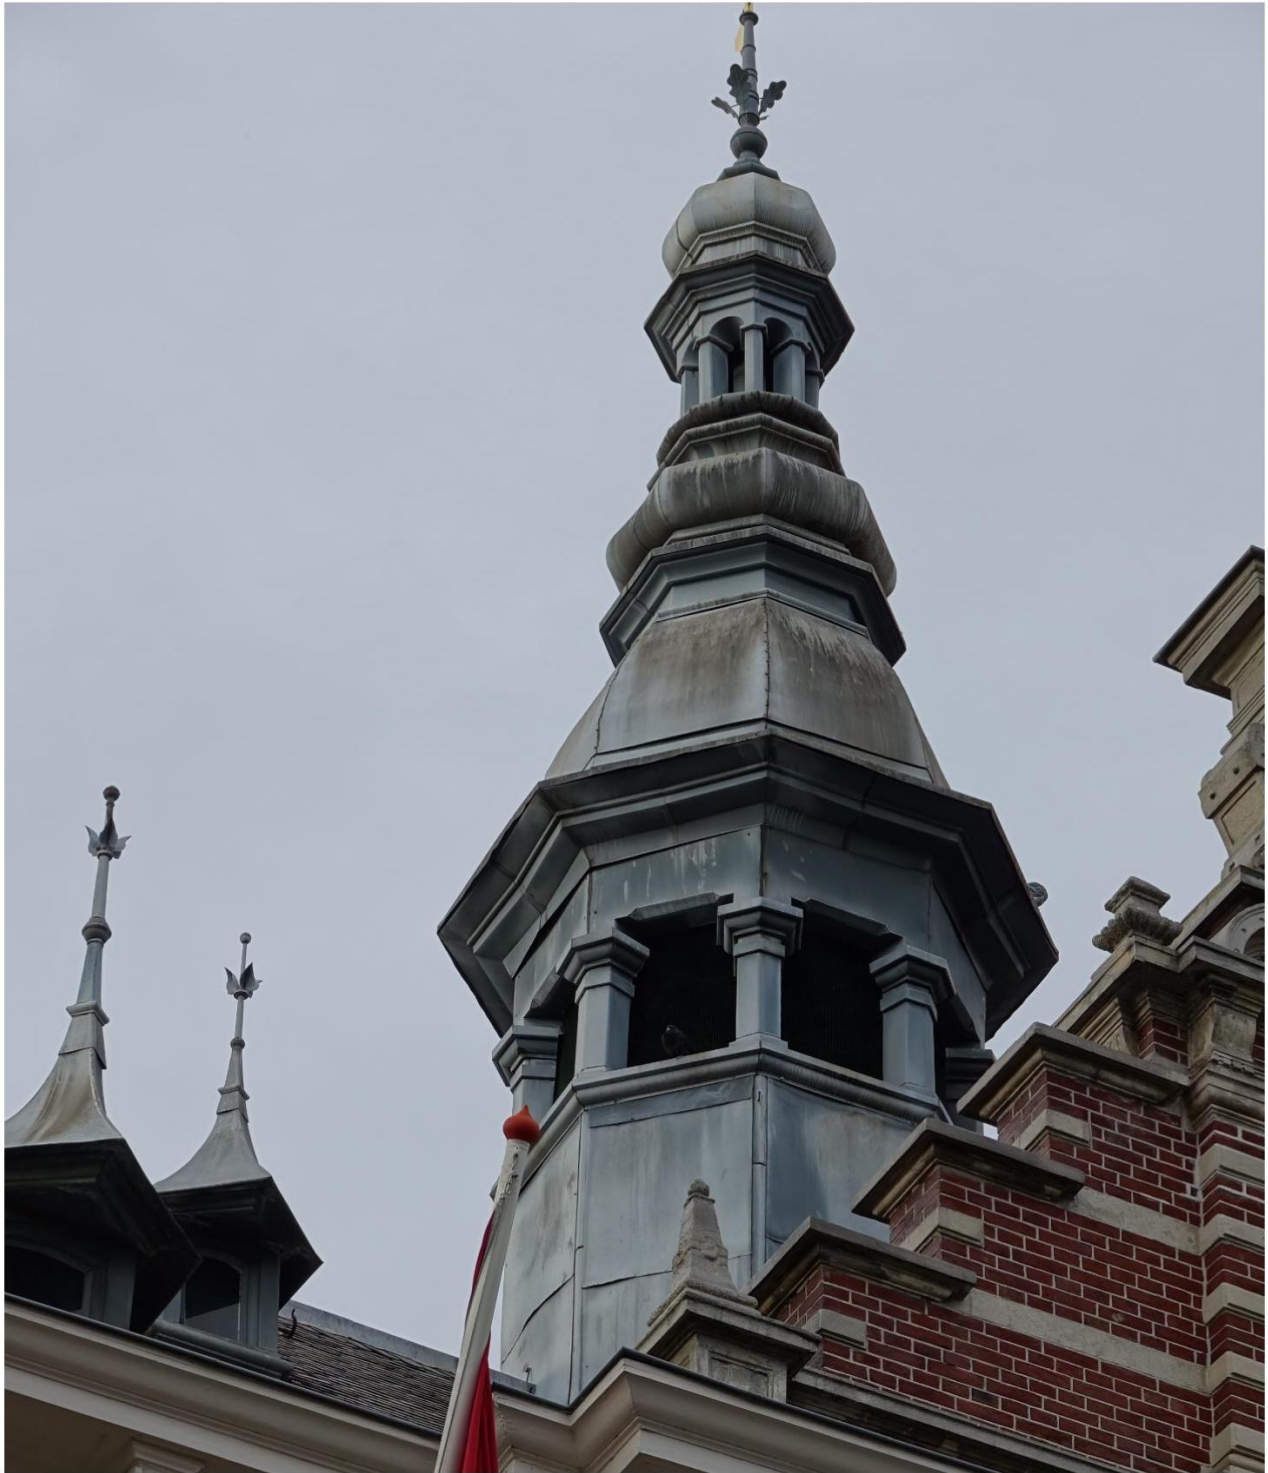
*Figuur 5 Overzicht foto zinken toren*

- Steiger bouwen die op dakvak 2 en 11 rust.
- Constructie van de toren zodoende aanpassen op locatie dat uithijzen mogelijk is.
- Toren uithijzen en afvoeren naar de werkplaats van WECOBA.
- Toren in de werkplaats van WECOBA geheel onderhanden nemen. Bestaande zinken bekleding geheel verwijderen. Nieuwe zinken bekleding toepassen cf. bestaand. Het zinkwerk vastzetten met de nodige koperen klangen en leispijkers. De segmenten onderling bruggend afsolderen met 50/50 tin. Slecht hout in de toren constructie vervangen.
- Toren terug op zijn plek hijsen.

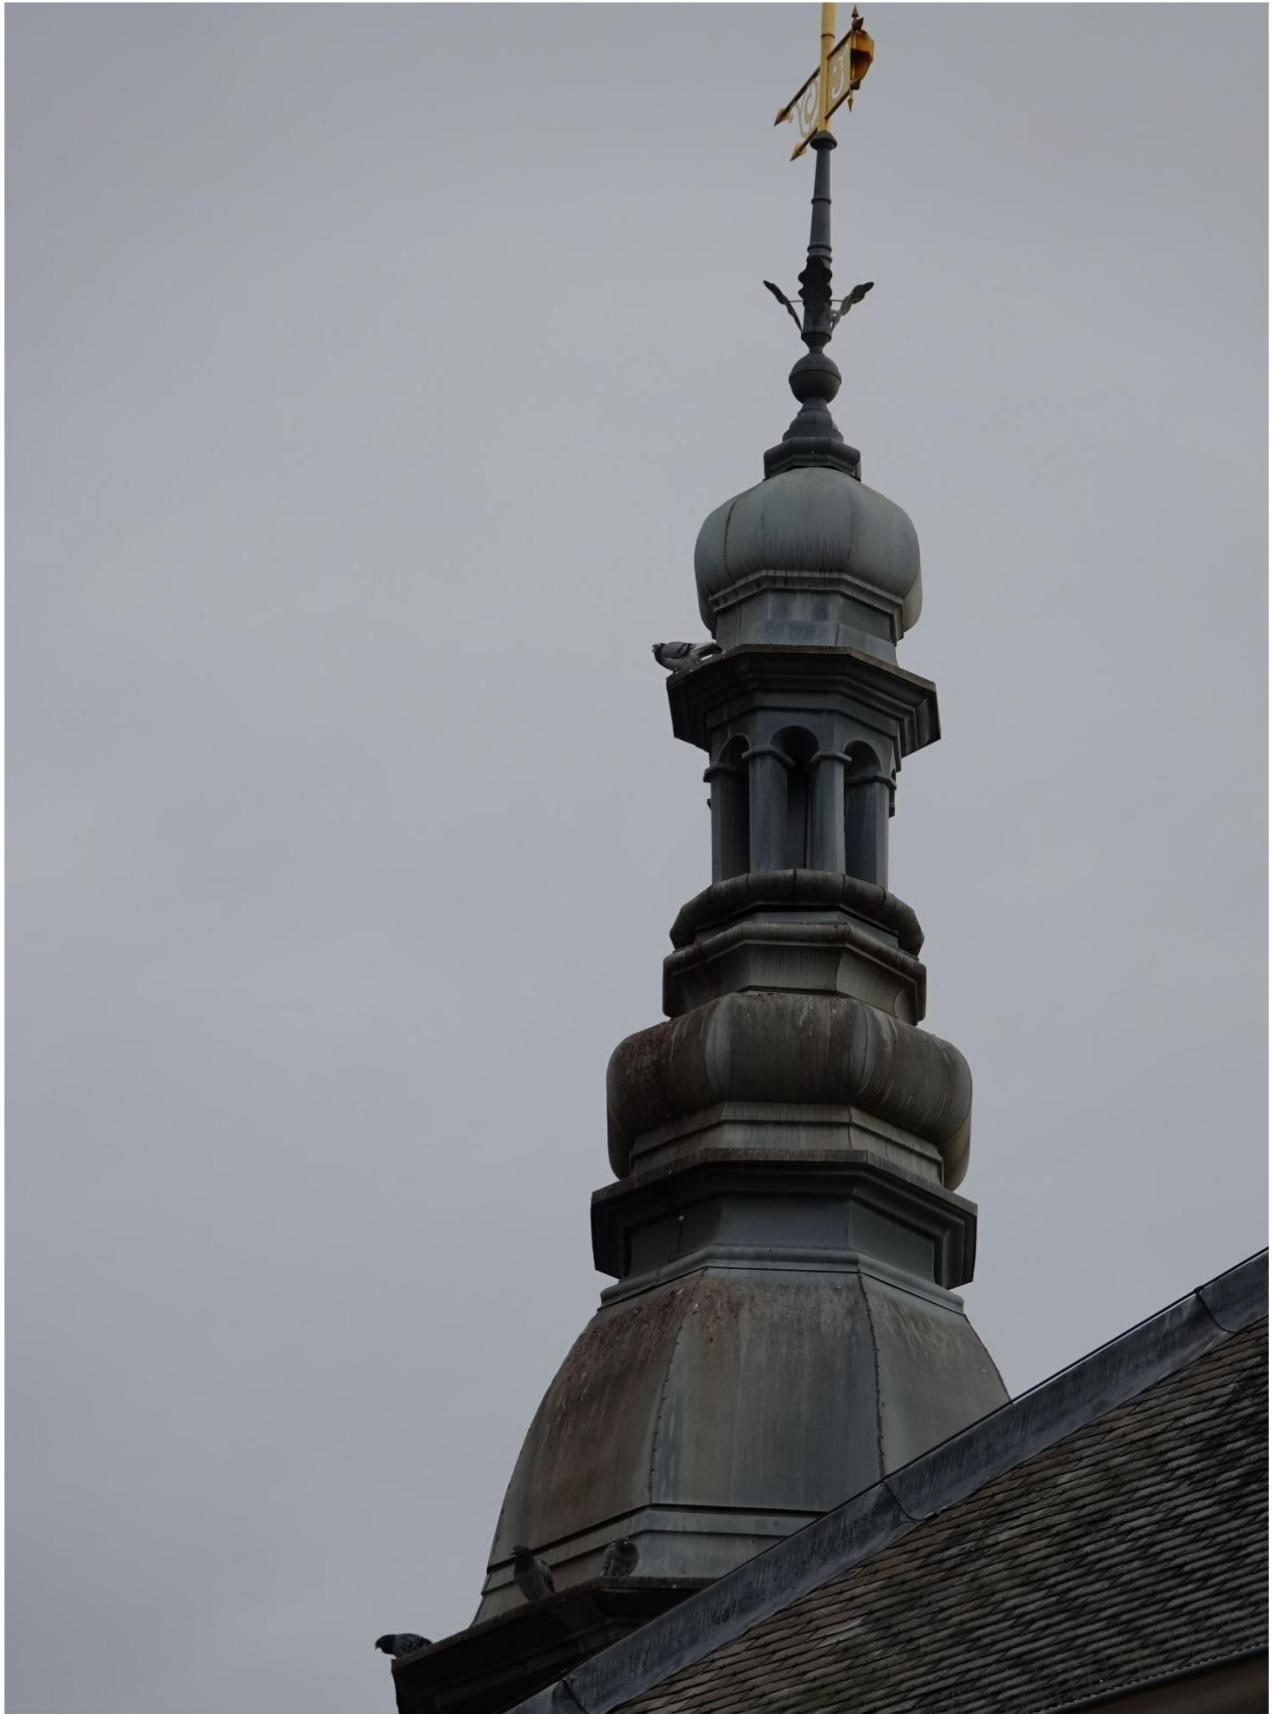
*Figuur 6 Overzicht foto zinken toren*

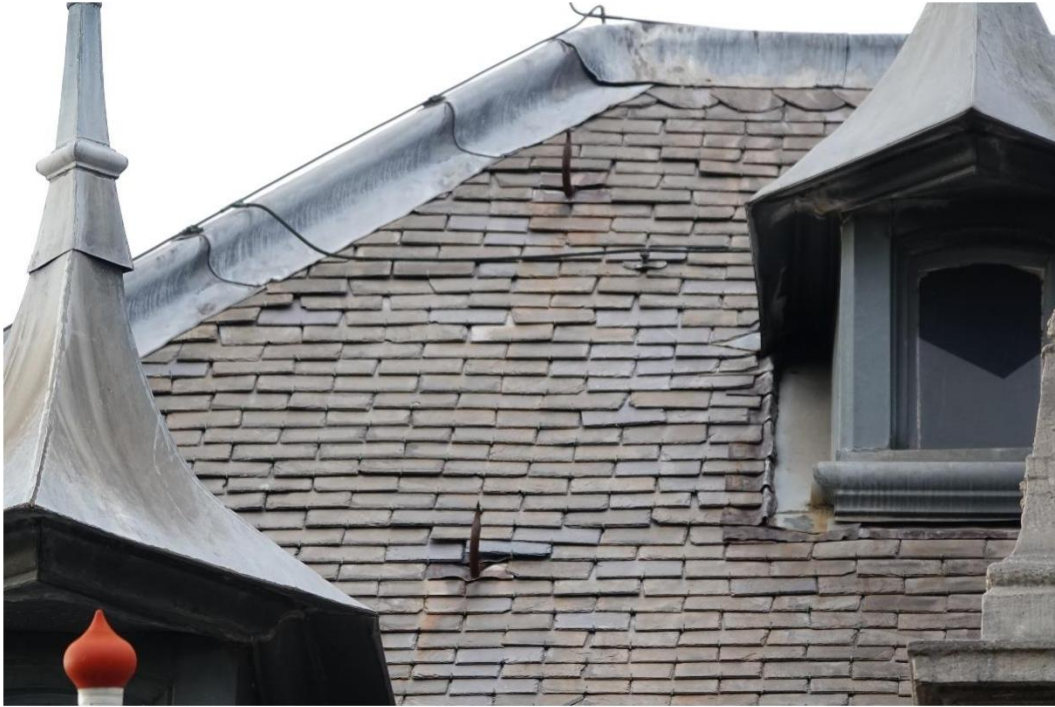
*Figuur 7 Leien dakvlak 2*

- De leibedekking van de vlakken 2 en 11 compleet vernieuwen (incl. dakkapellen) Hiervoor gebruik te maken van Engelse Penrhyn capital natuurleien, afm.35x20 cm gesorteerd in 3 diktes. De leien te bevestigen met rvs leihaken (AISA 316), gezwart, dikte 2,7 mm en waar nodig met roodkoperen leispijkers. De overdekking bedraagt 9cm. +-1m rond gevels en vorst worden de leien bevestigd d.m.v. 1 leihaak en een roodkoperen leispijker, dit voor een betere stormvastigheid te kunnen waarborgen. Een lei boven de voet lei wordt ook bevestigd met 1 haak en een leispijker (dit om een mooie rechte dakvoet voor lange tijd te kunnen waarborgen)

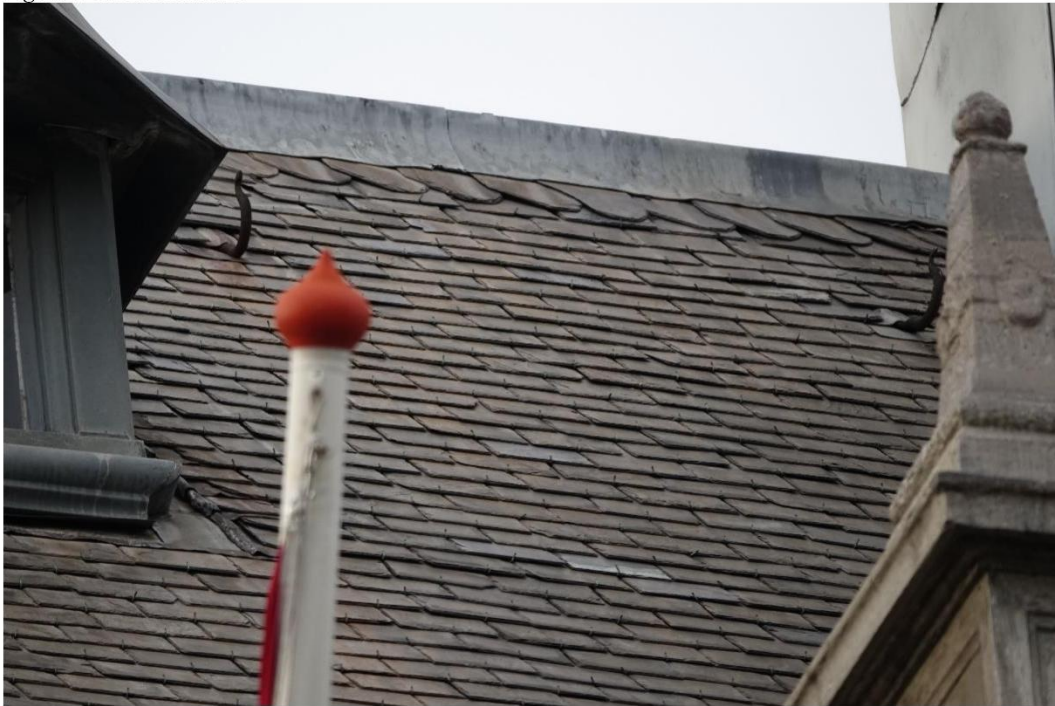
*Figuur 8 Leien dakvlak 2*

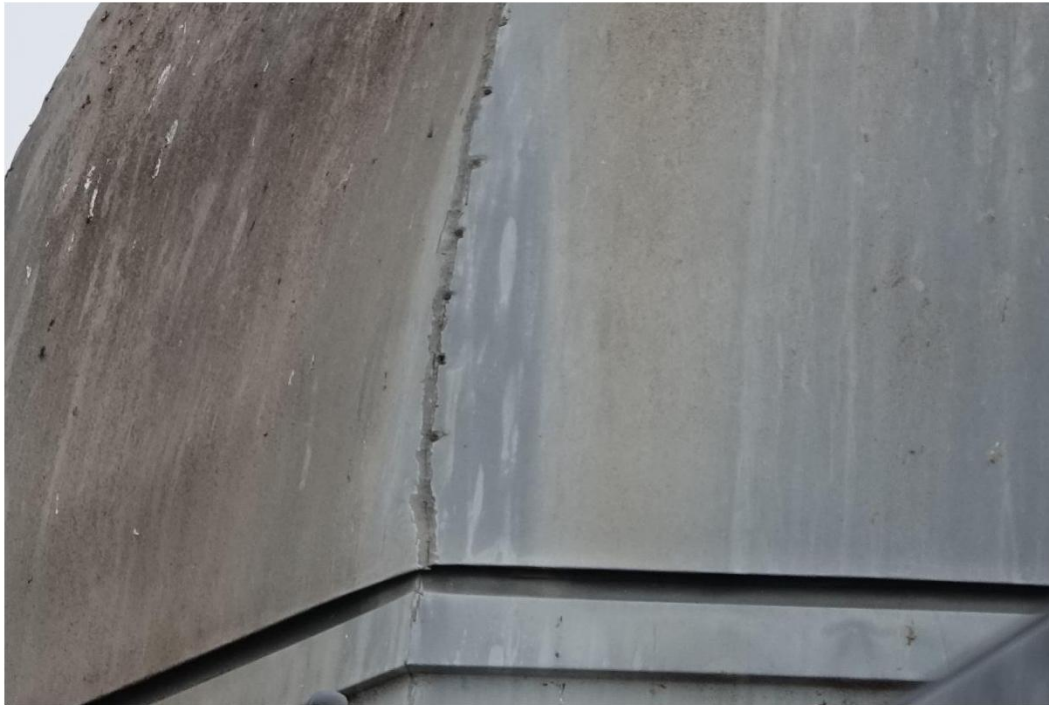
*Figuur 9 Close-up foto zinken toren*

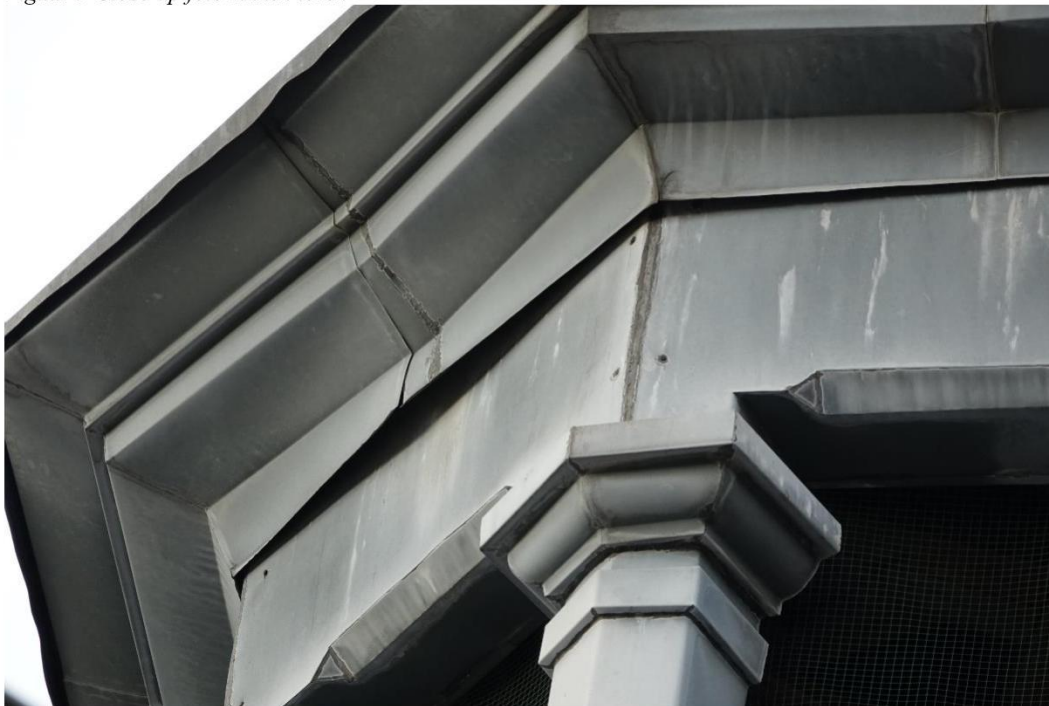
*Figuur 5 Close-up foto zinken toren, loszittend zinkwerk*

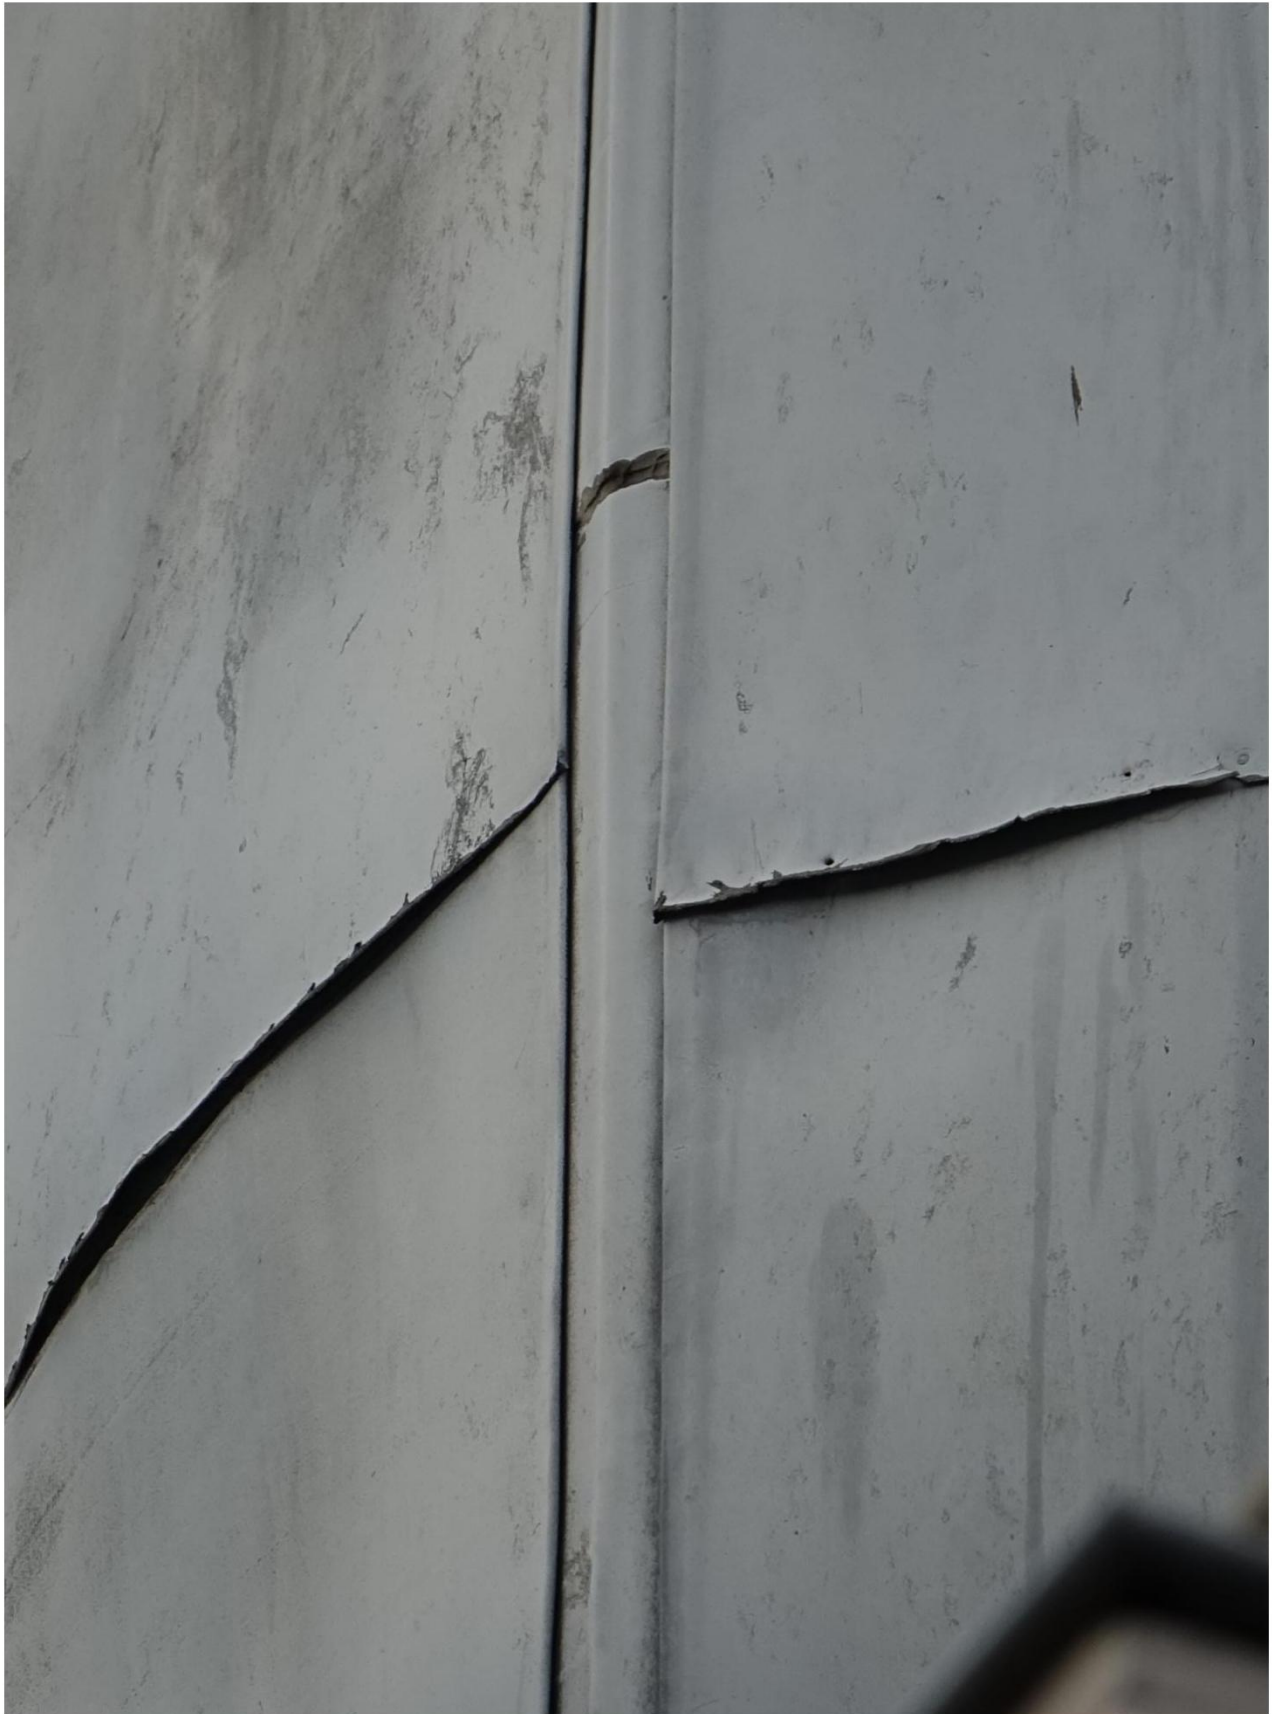
*Figuur 6 Close-up foto zinken toren, loszittend zinkwerk*

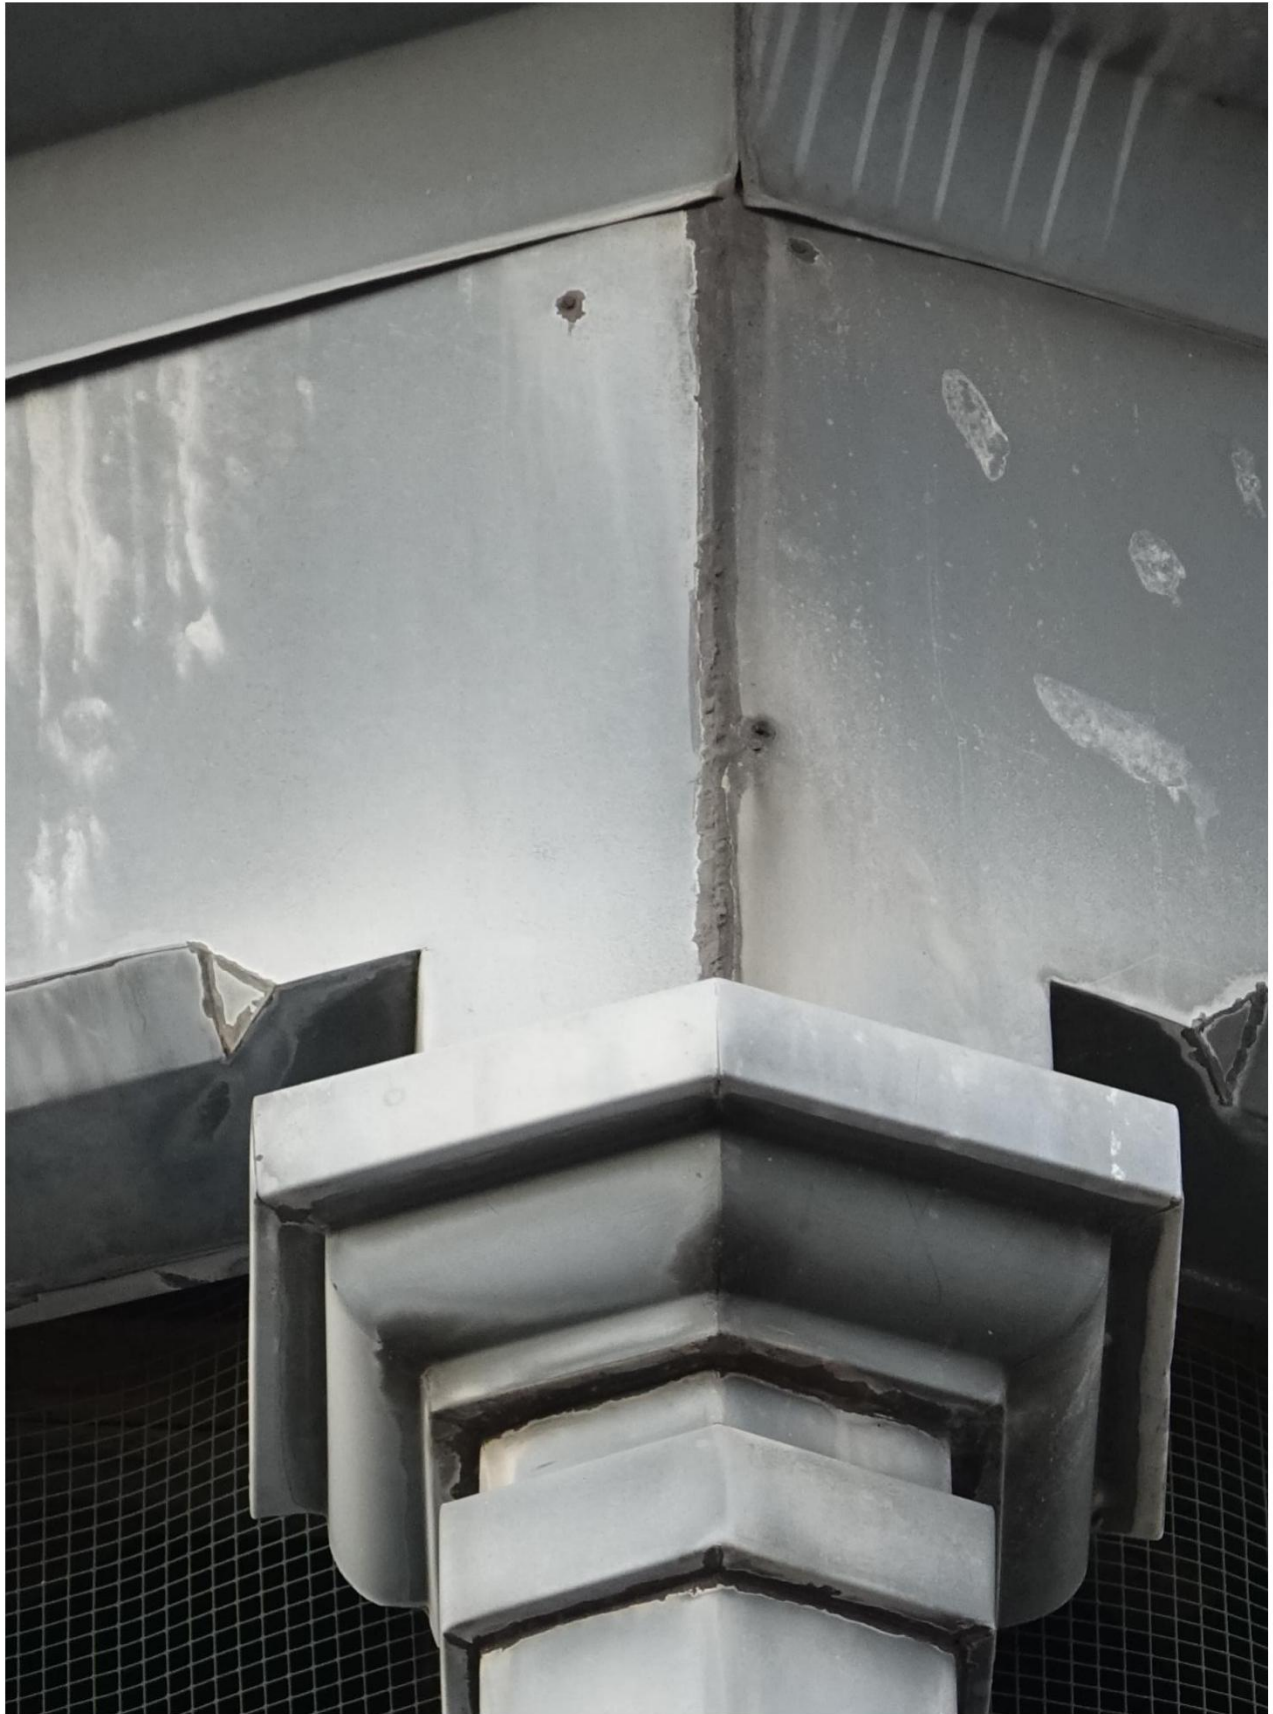
*Figuur 7 Close-up zinken toren*

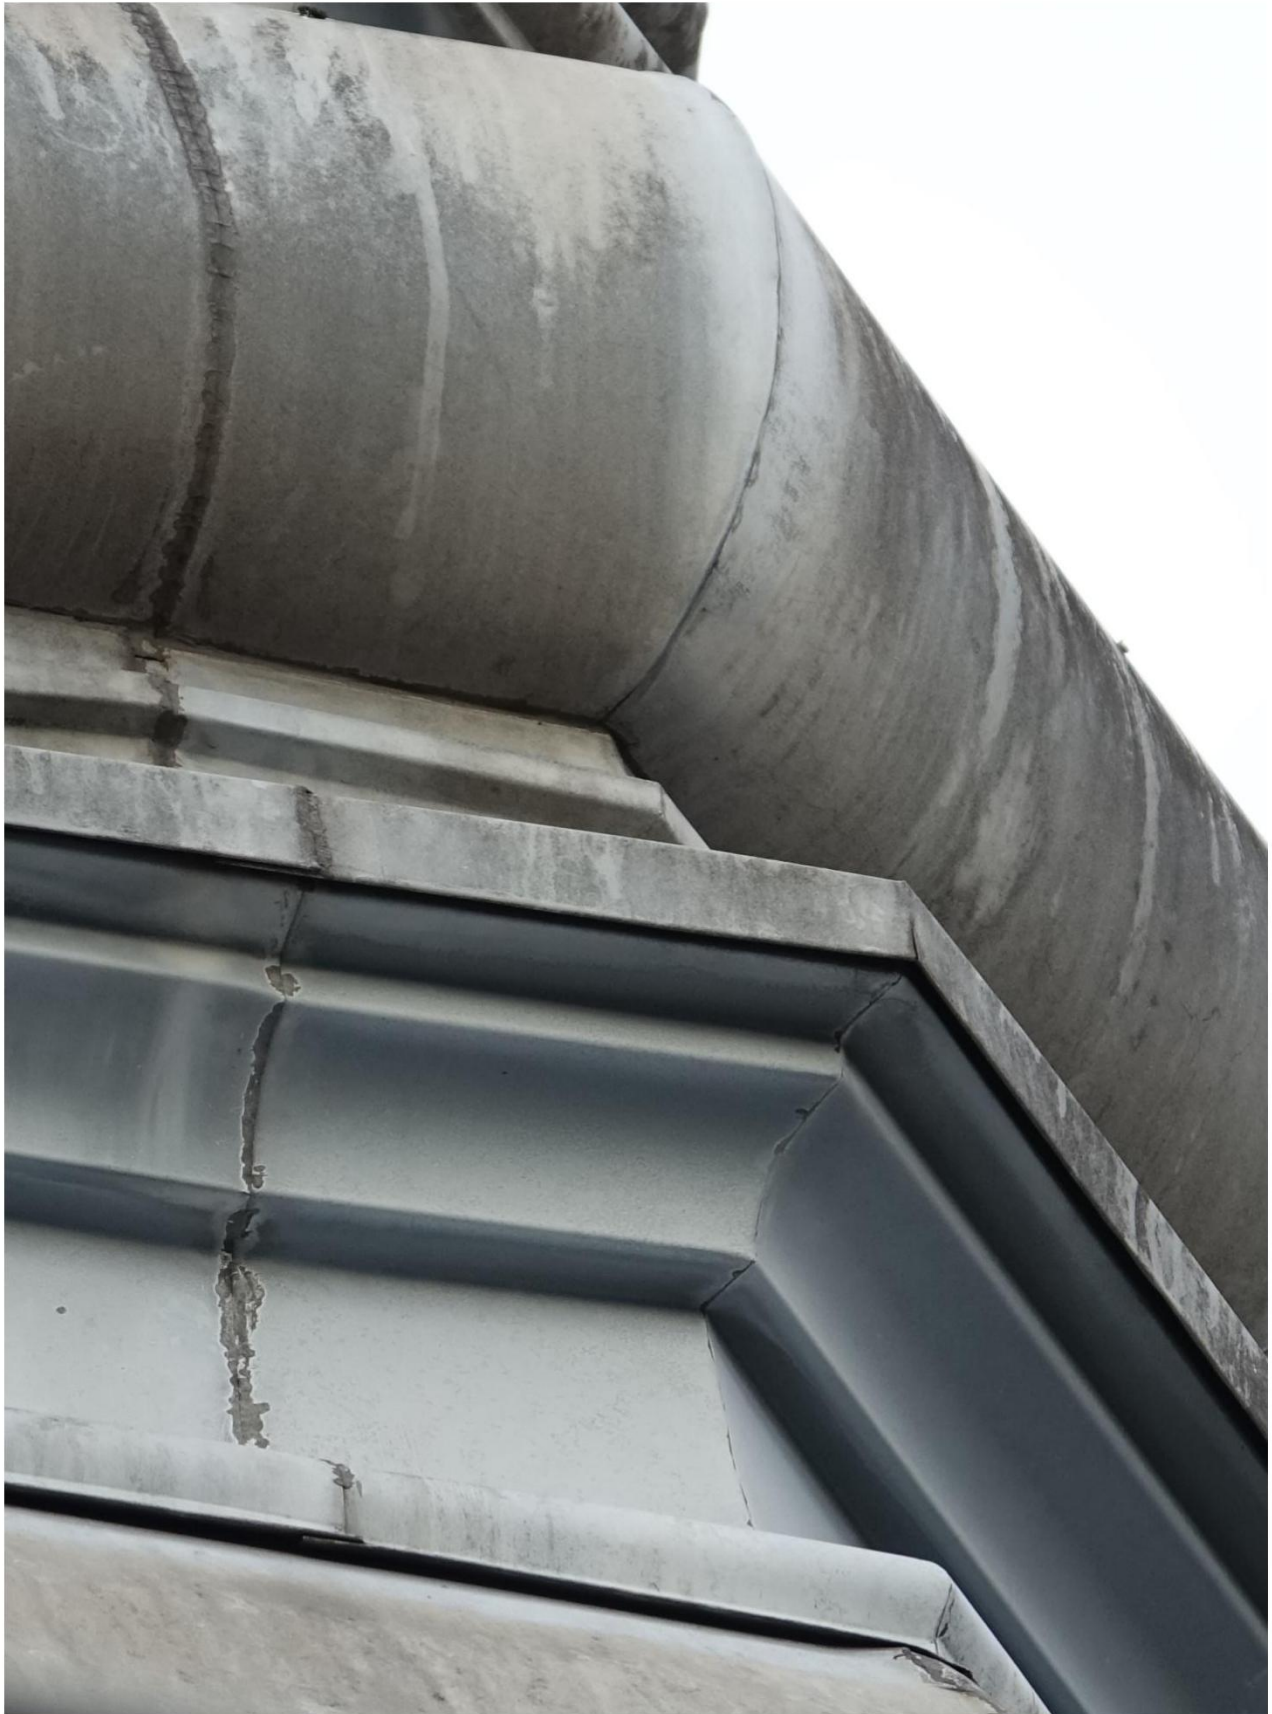
*Figuur 8 Close-up zinken toren*

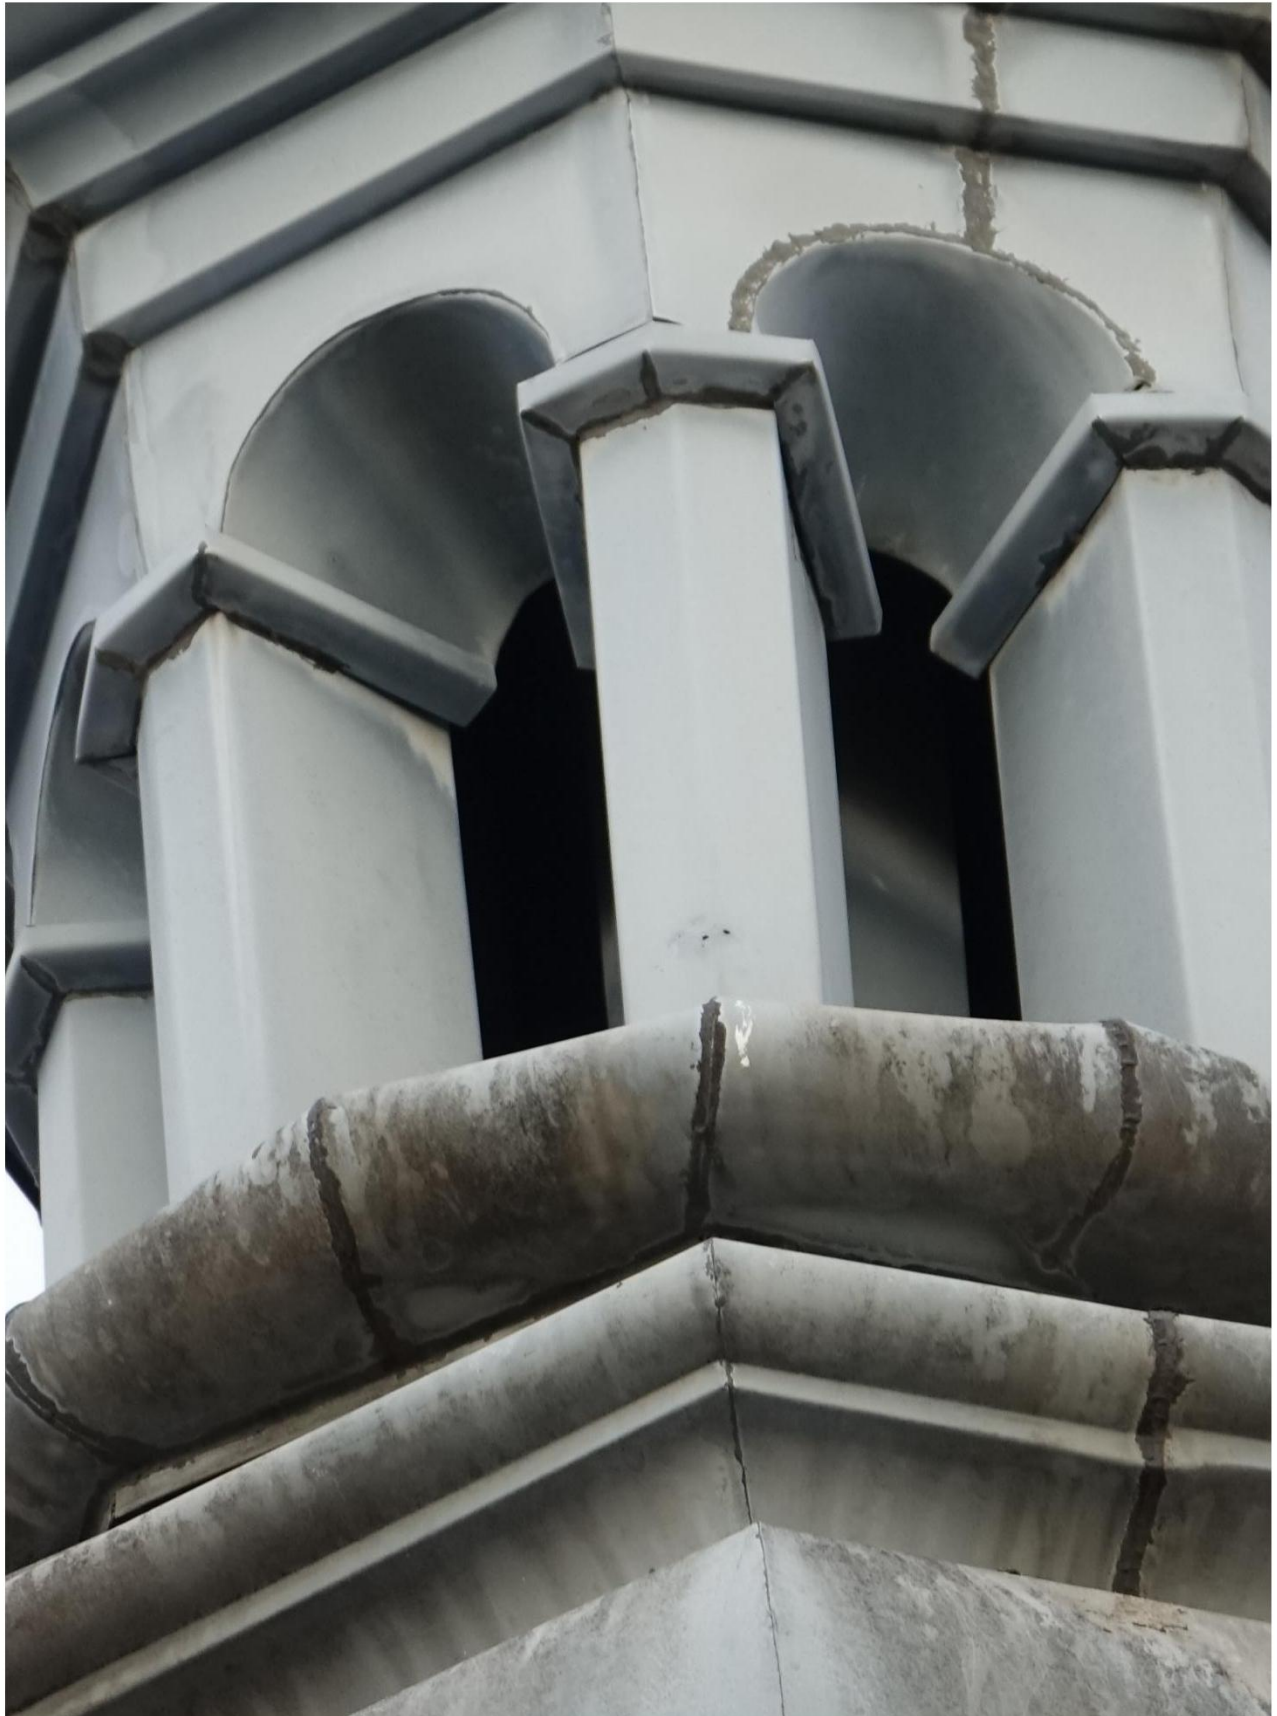
*Figuur 14 Close-up zinken toren*

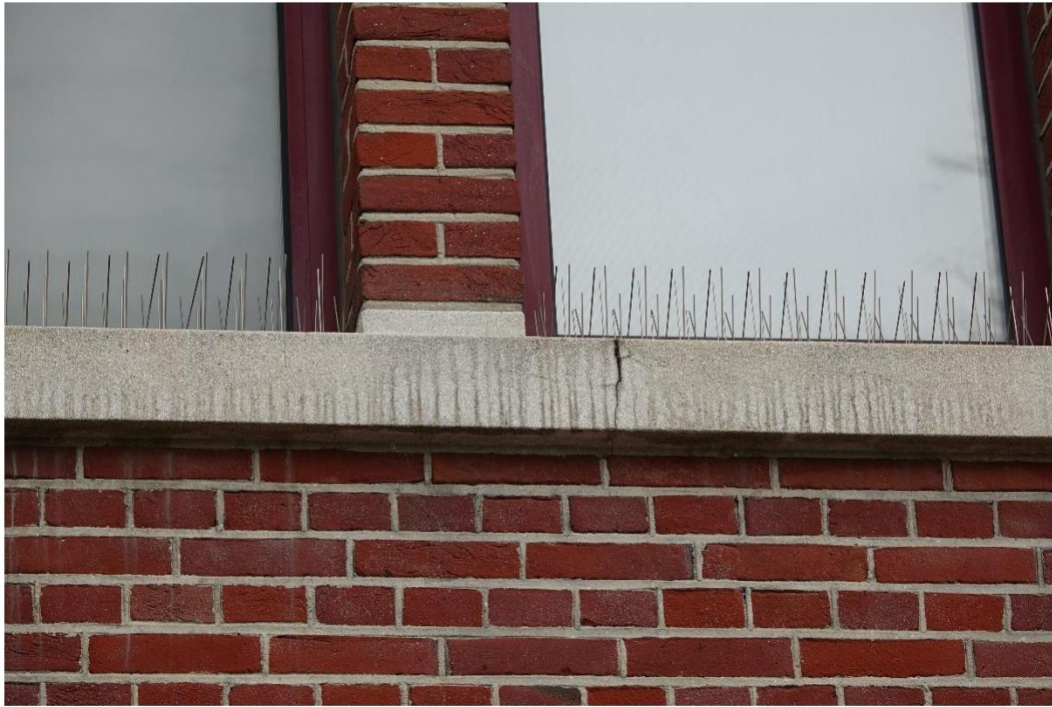
*Figuur 9 Scheuren in zandsteen lijst*

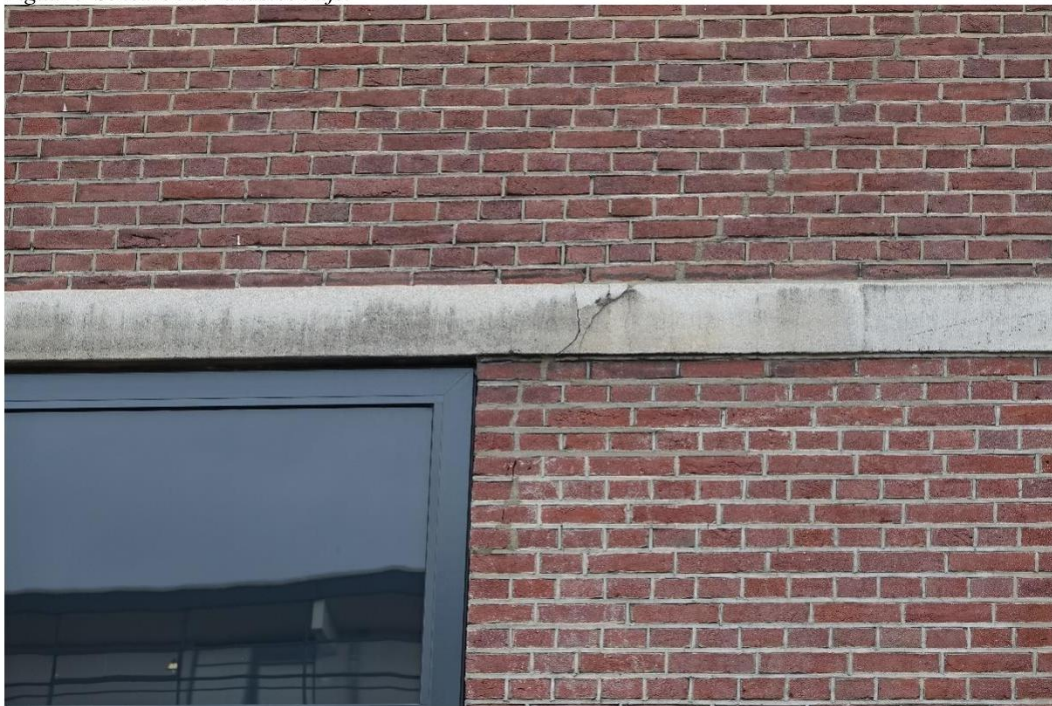
*Figuur 10 Scheuren in zandsteen lijst*

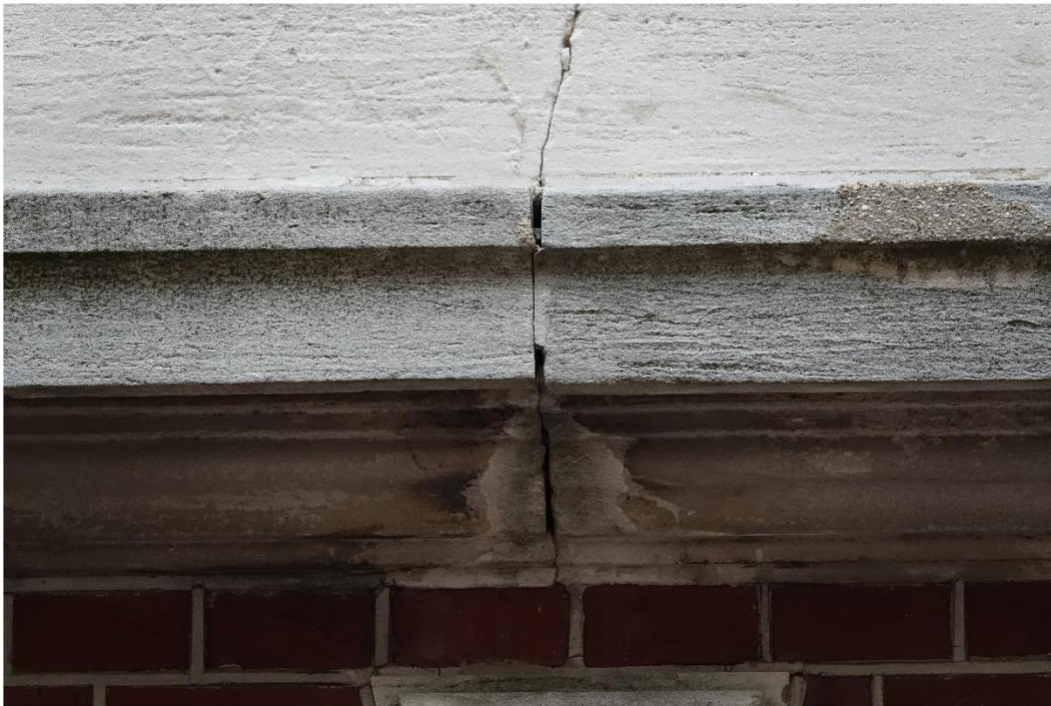
*Figuur 11 Scheuren in voeg*

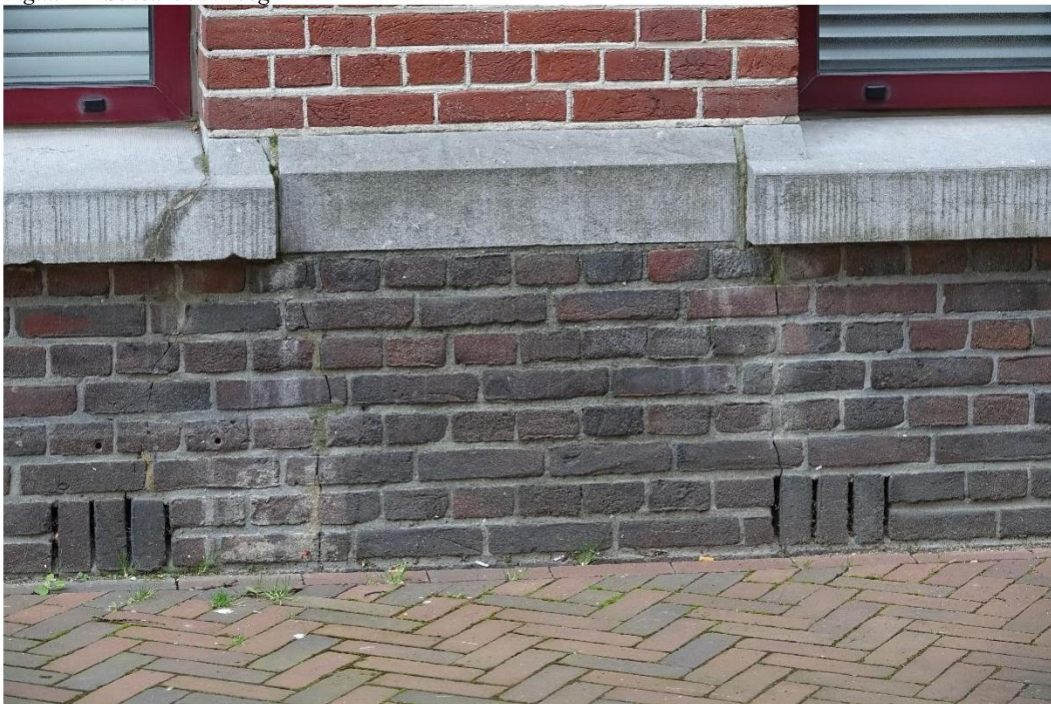
*Figuur 12 Scheuren in plint*

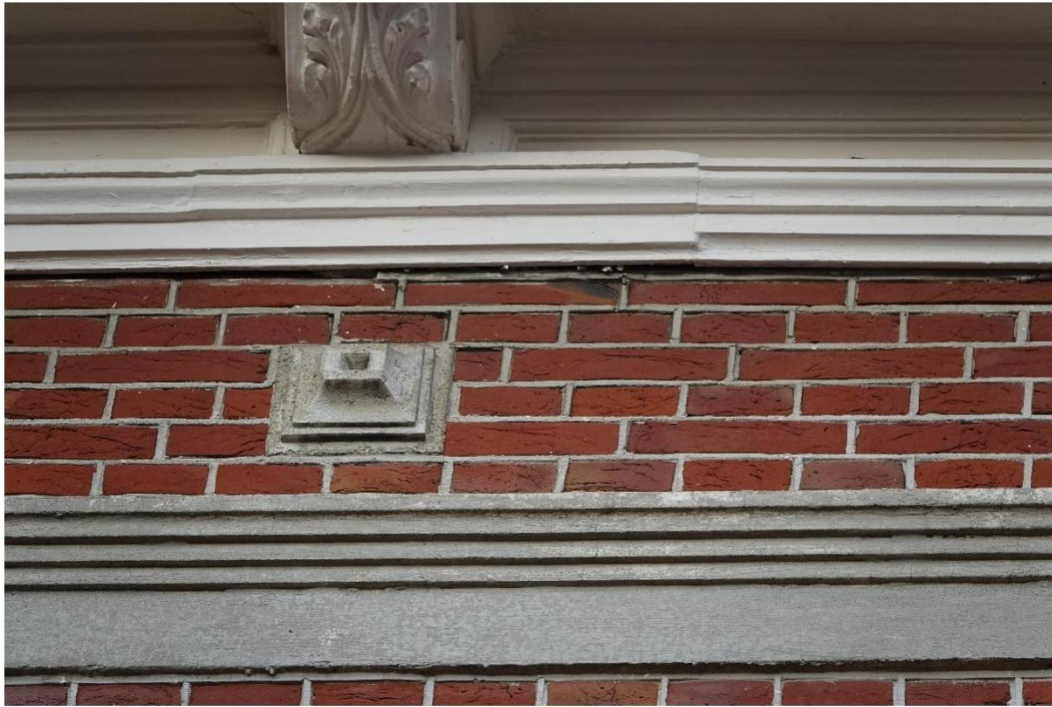
*Figuur 13 Voegwerk in slechte staat*

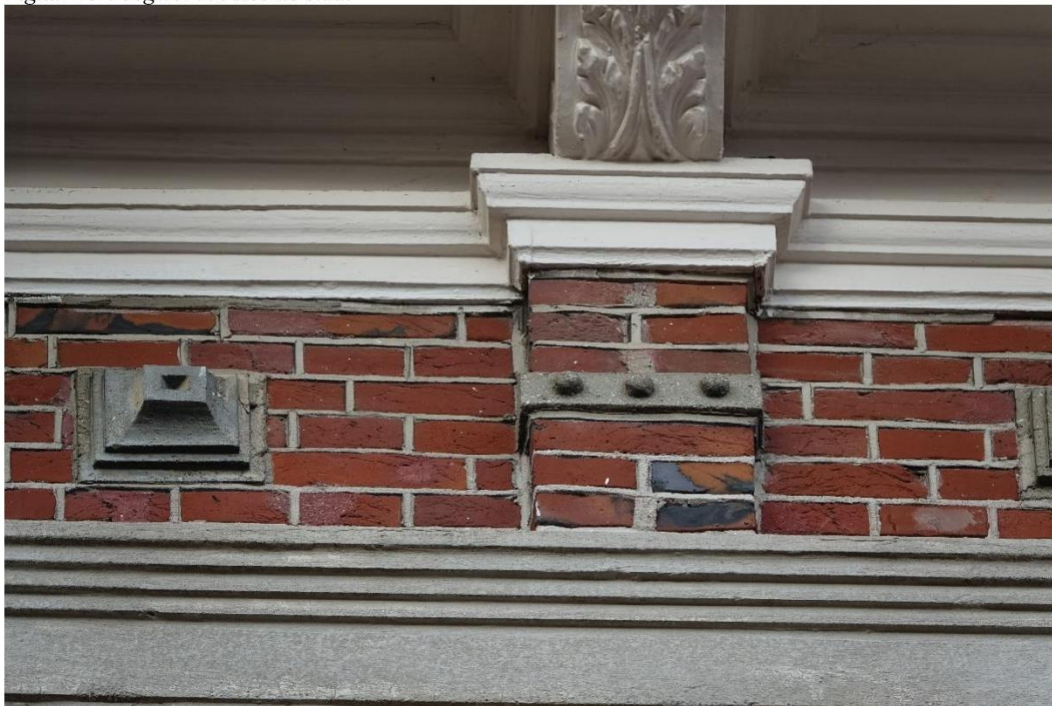
*Figuur 14 Voegwerk in slechte staat*

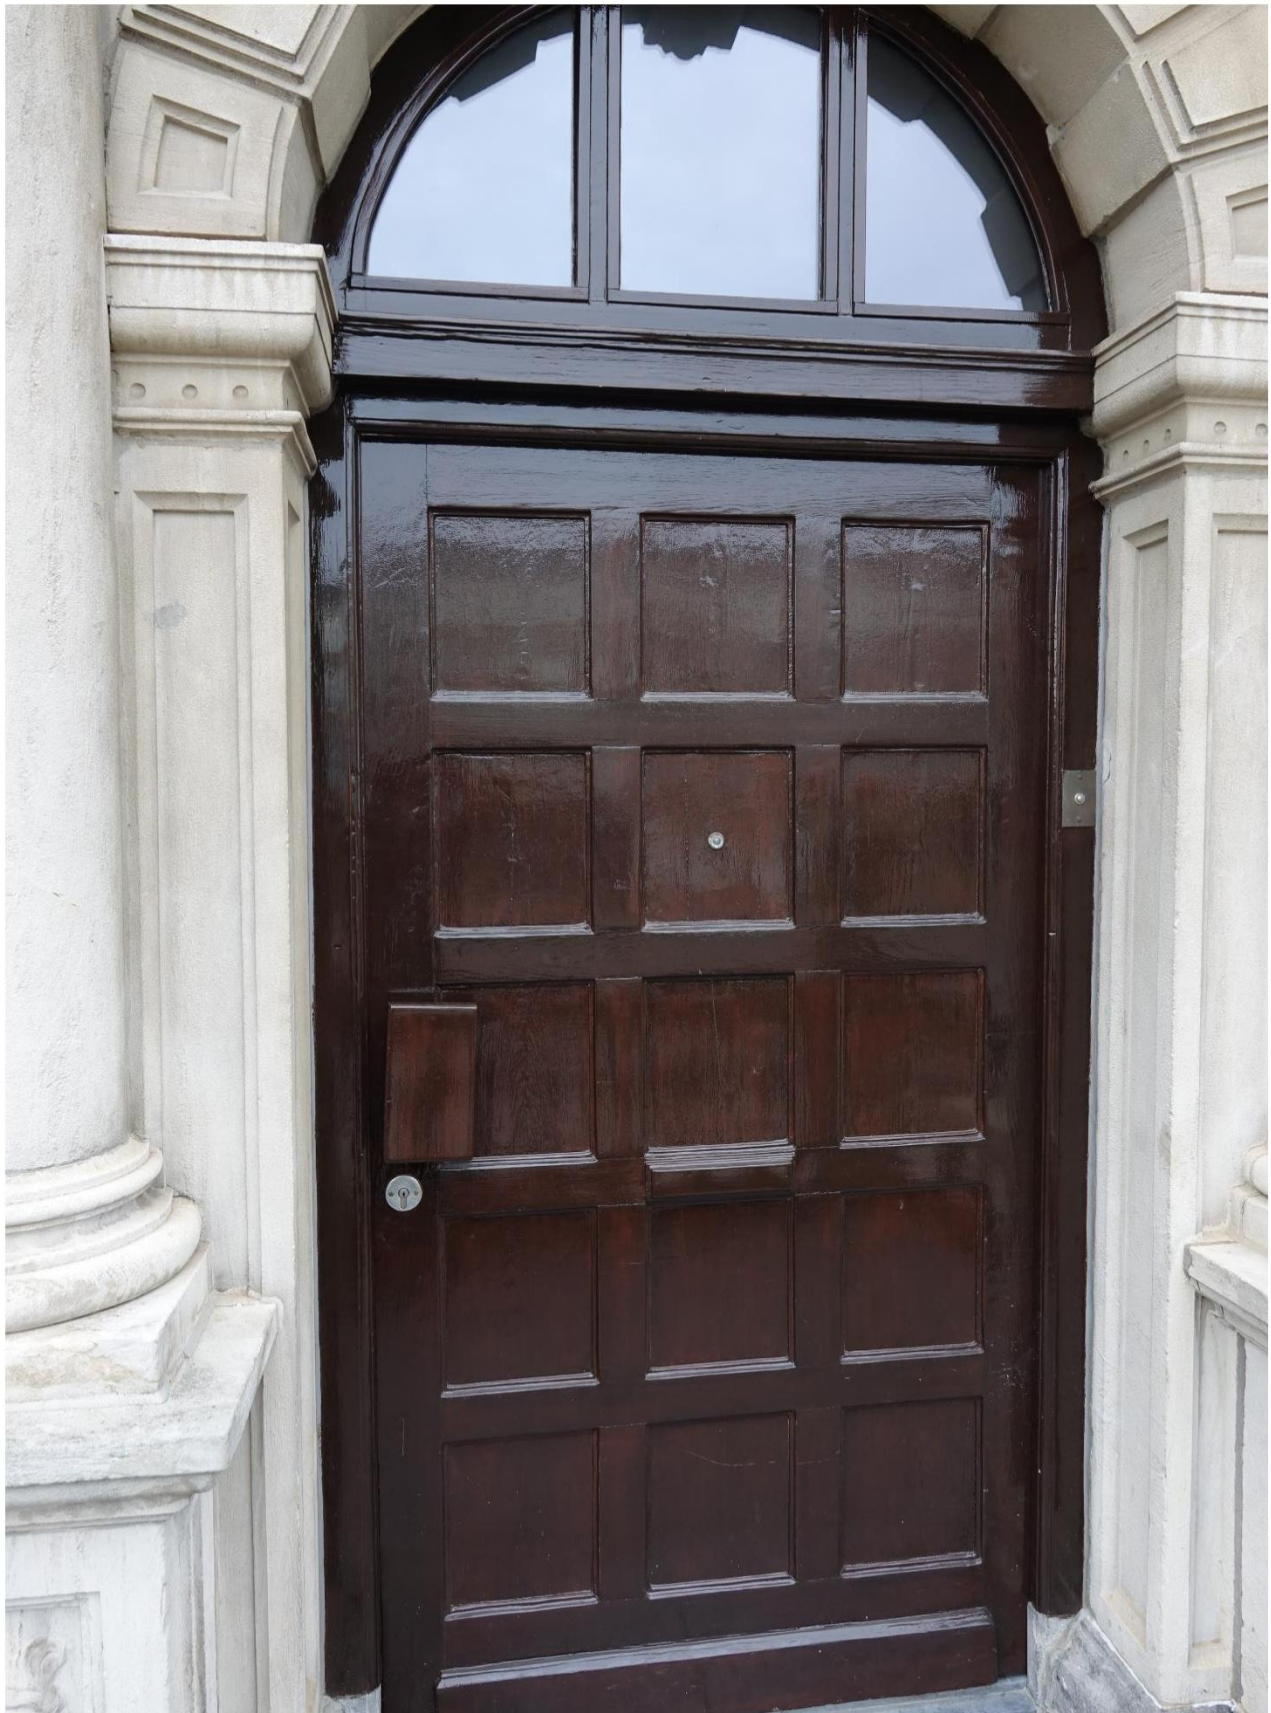
*Figuur 16 Deurkozijn in goede staat*
