## MEERJAREN INSTANDHOUDINGSPLAN STADHUIS KERKRADE

Rapportnr. : **V2408-R01**  
Datum : **29-03-2024**

Object : Stadhuis Kerkrade  
Markt 1  
6461 EB Kerkrade

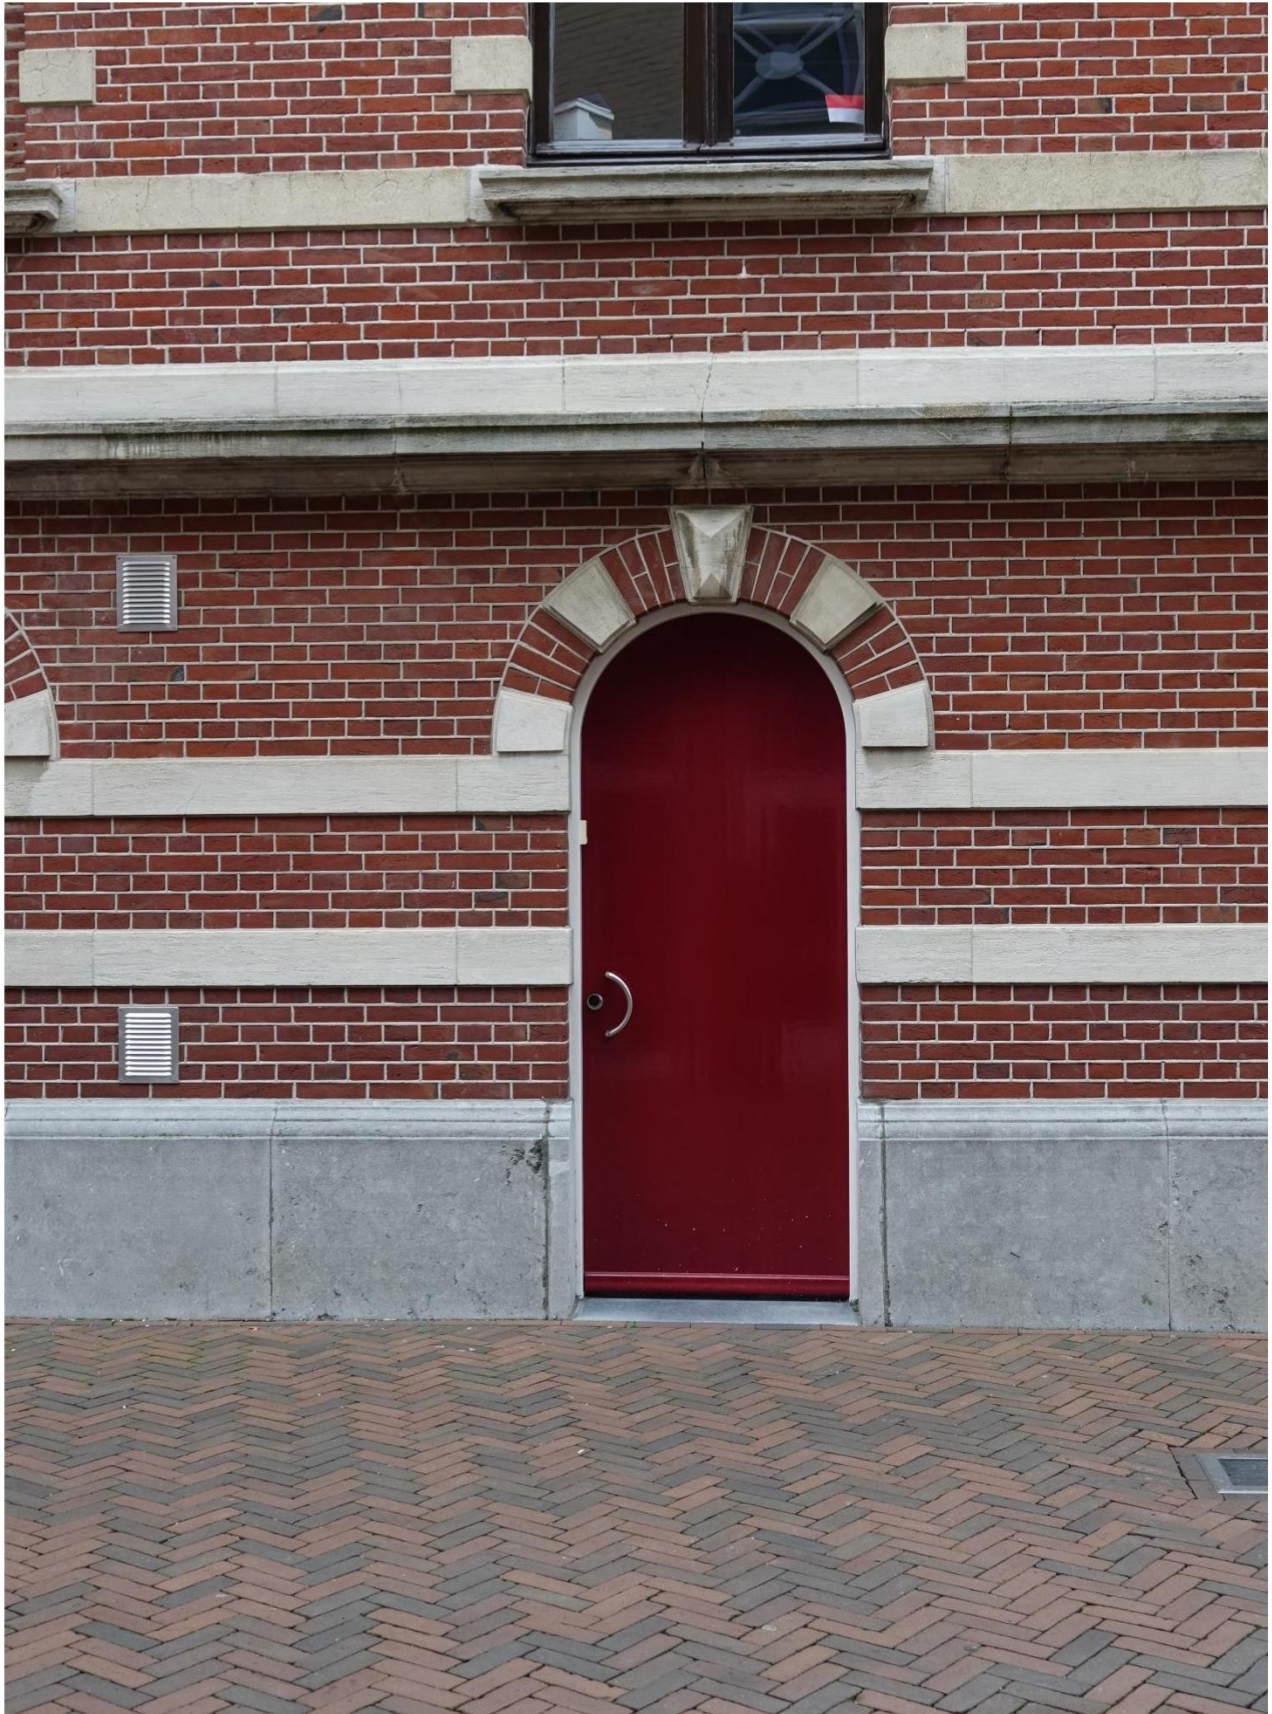
*Figuur 17 Deurkozijn in goede staat*

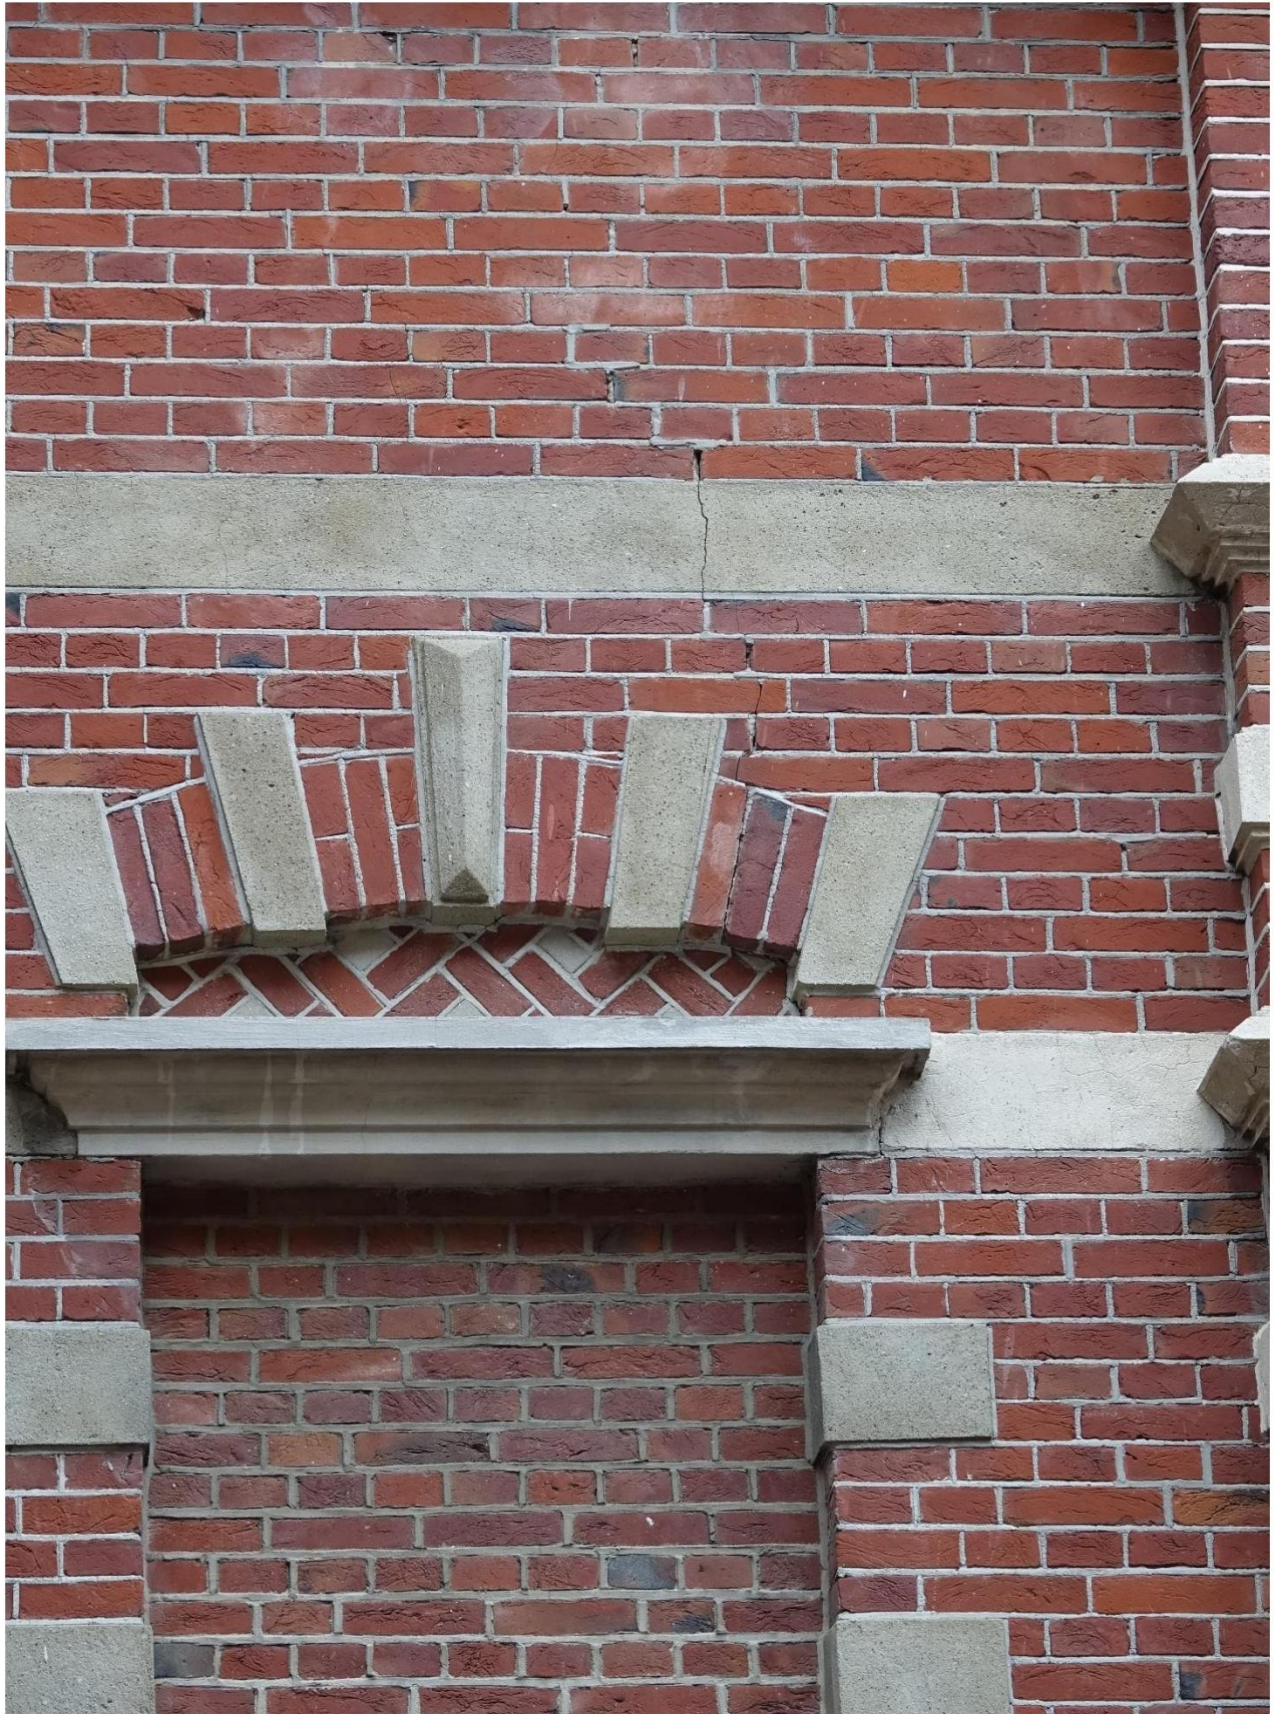
*Figuur 18 Scheur in gevel*

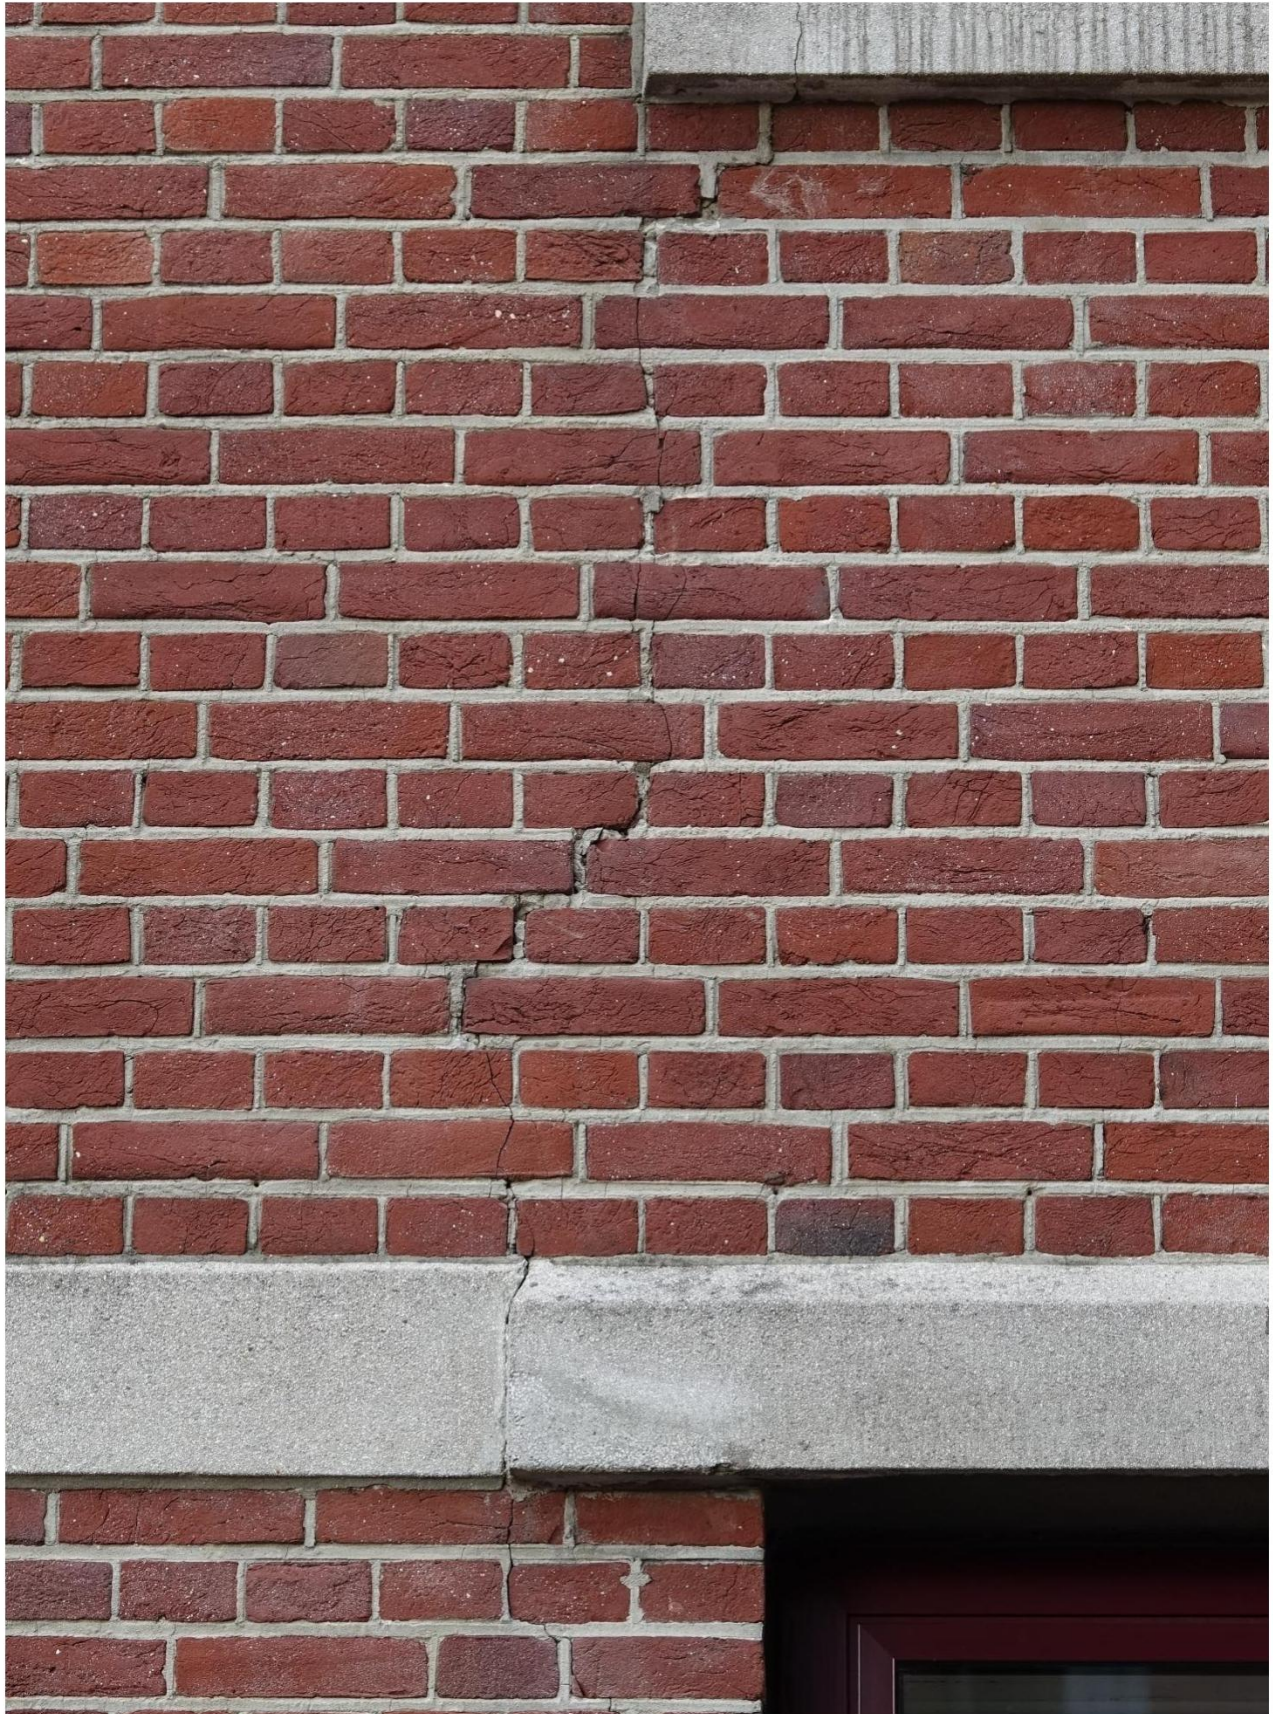
*Figuur 19 Scheur in gevel*
