## Asbestinventarisatierapport

### Korenweg 33 Silvolde

| <b>Projectnummer</b> | AI 25-192 |
| <b>Betreft:</b> | De woning en schuren |

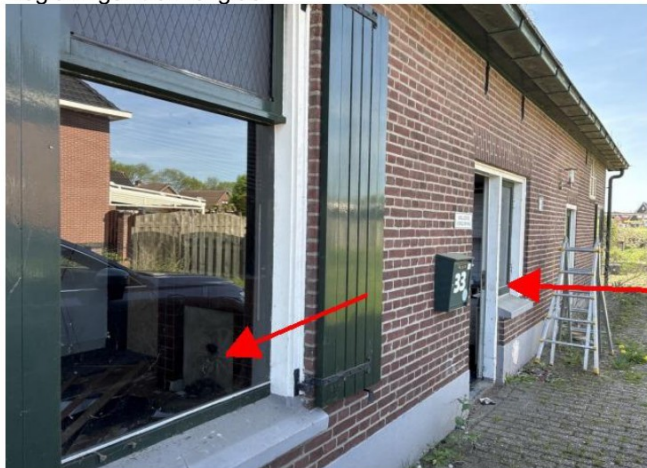
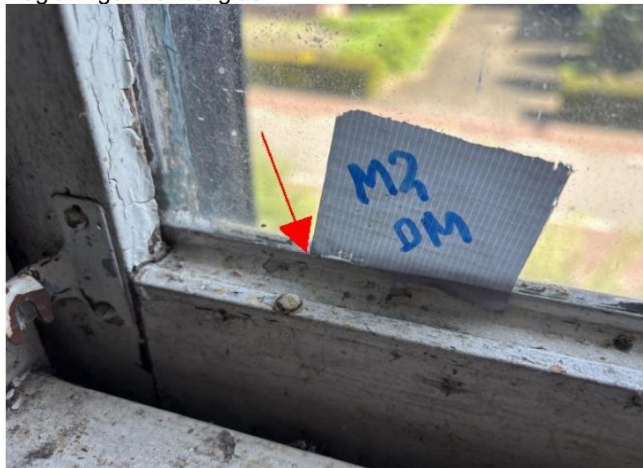
| Bronnummer | B.2 |
|---|---|
| Analyseresultaten | 0,1-2% Chrysotiel, 0,1-2% Chrysotiel |
| Beschadiging | Licht |

Beglazingskit enkel glas

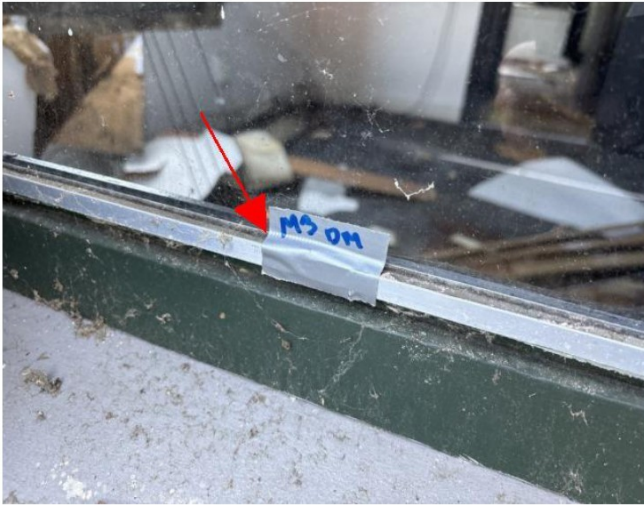
MM2

Beglazingskit enkel glas

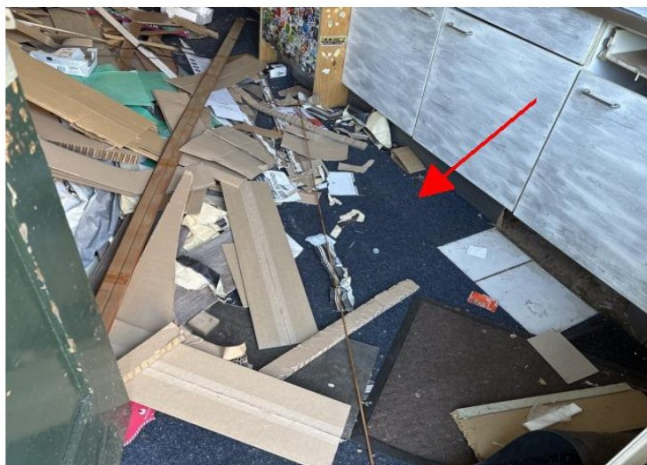
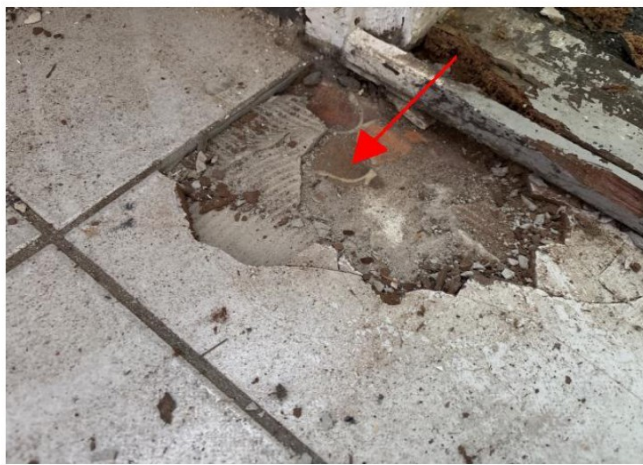
| Over het asbesthoudende vloerzeil zijn plavuizen gelijmd. Deze dienen onder asbestcondities verwijderd te worden. Onder het keukenblok is het vloerzeil ernstig beschadigd. Geen direct risico, bron verwijderen voorafgaand aan renovatie en/of sloop. | |

Vloerzeil

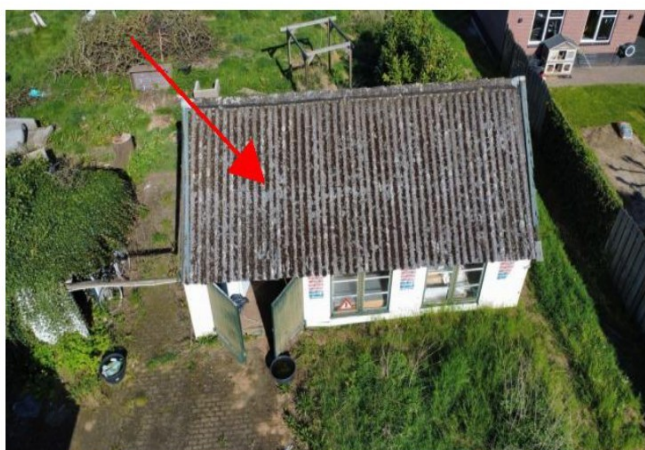
Dakbeplating

| Bronnummer | B.7 |
|---|---|
| Geen direct risico, bron verwijderen voorafgaand aan renovatie en/of sloop. | |

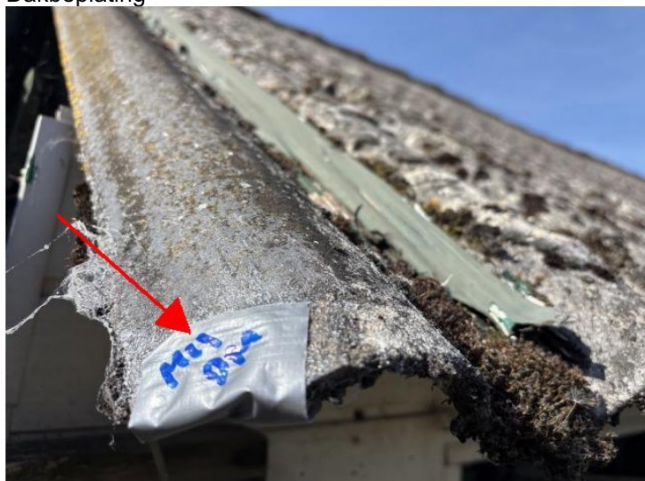
MM11

Dakbeplating

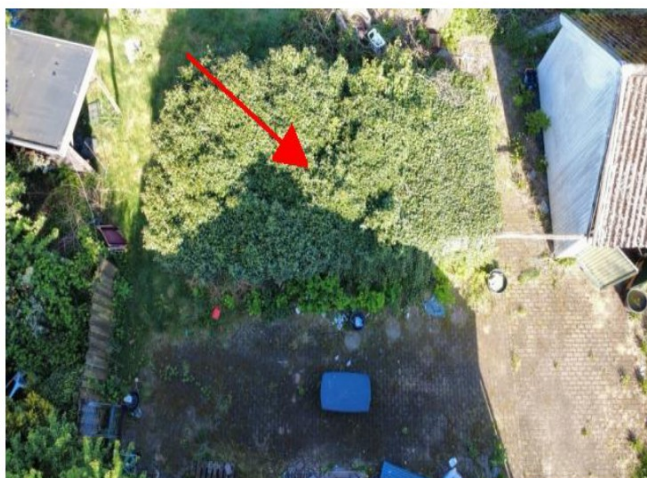
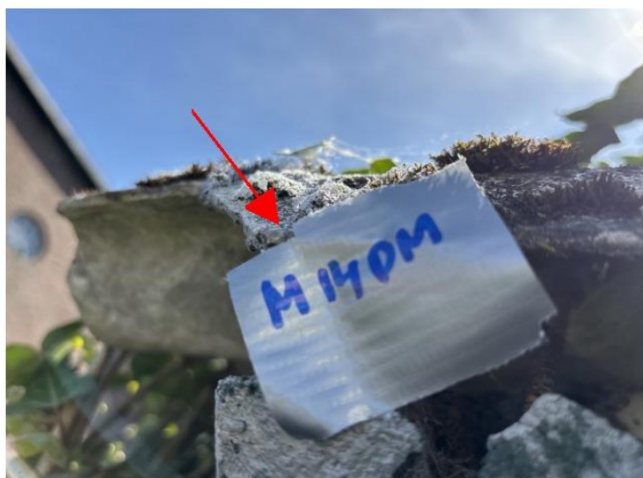
| Bronnummer | B.9 |
|---|---|
| Het dak is volledig bedekt met klimop.<br>Geen direct risico, bron verwijderen voorafgaand aan renovatie en/of sloop. | |

Dakbeplating

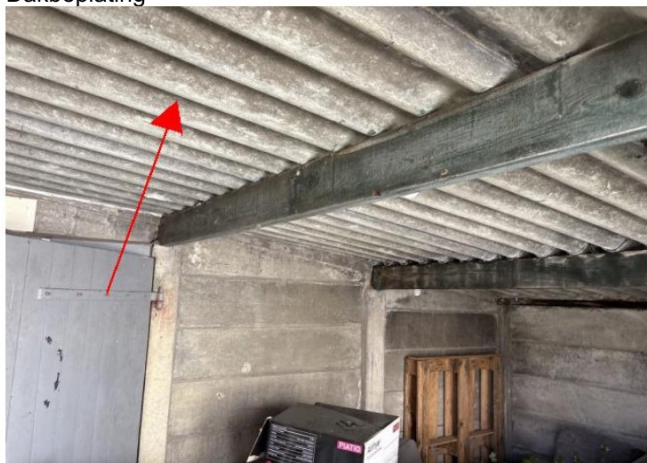
Dakbeplating

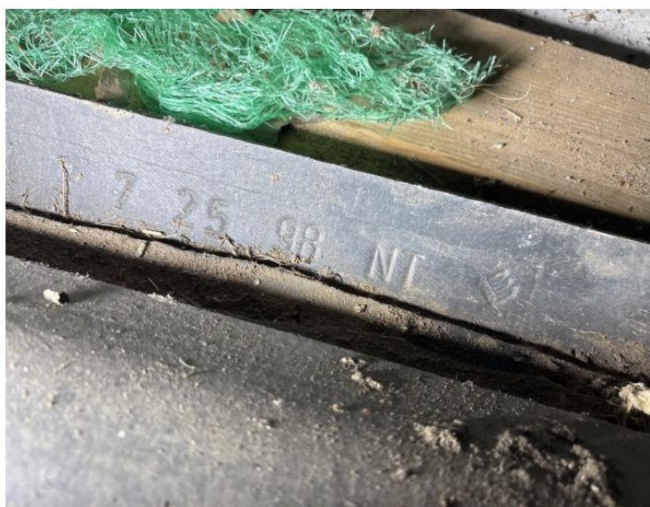
NT platen op zolder schuur 1

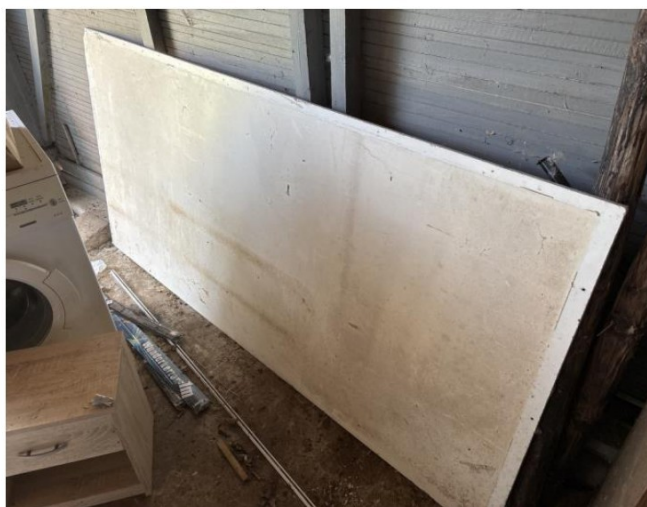
NT platen op zolder schuur 1
