# BOMEN EFFECT ANALYSE

PROJECT PORTIER VAN ZWOLLE

Rapport: BEA-290526B-191.2

Locatie: Hanzelaan 95B te Zwolle

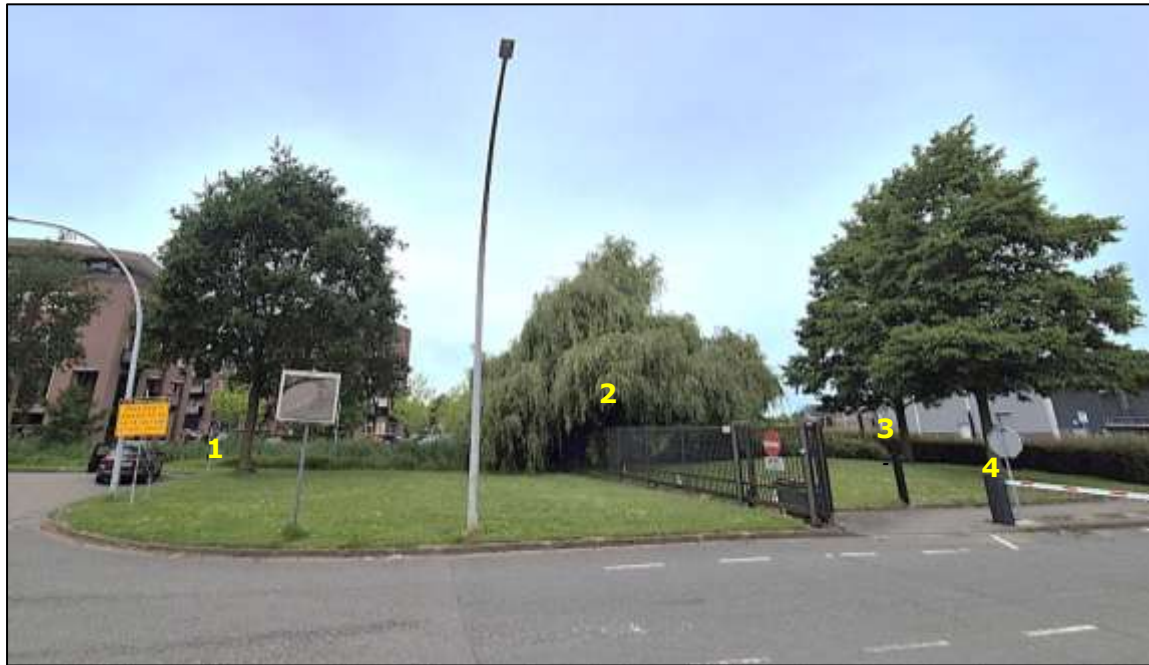
Afbeeldingen 5: Overzicht bomen westzijde entree.

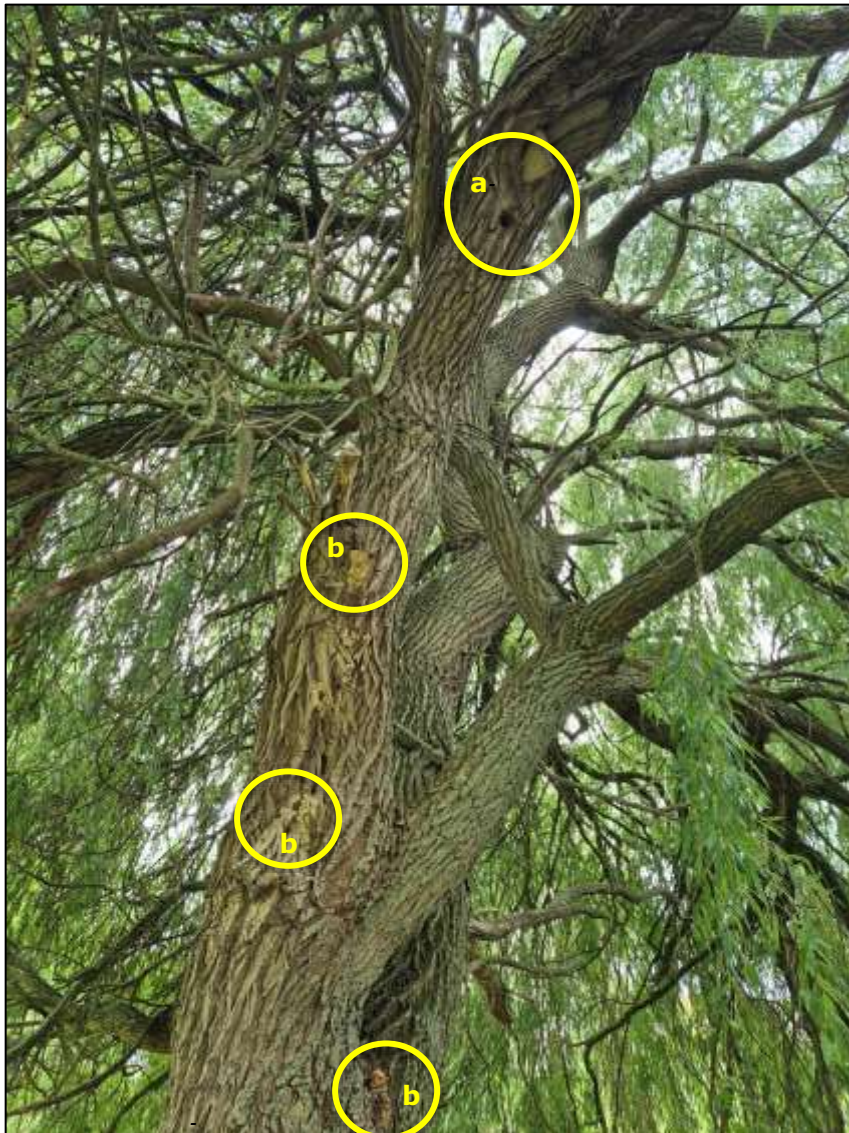
Afbeeldingen 6: Detail boom 2;

- In de meeste bomen zijn dode takken aangetroffen welke middels een onderhoudssnoei weggenomen kunnen worden.
- Boom 2 kent een mechanisch gebrek waarbij het risico op takbreuk toeneemt. In de huidige situatie (extensief gebruik omgeving) geen probleem, maar dient gezien de toekomstige ontwikkeling voorkomen te worden door het betreffende kroondeel sterk in te nemen.

- a. Ingezonken houtdeel met spechtengat; nest aanwezig.
- b. Vruchtlichamen, verzwakking gesteltak; krooncorrectie vereist om takbreukrisico te verminderen.

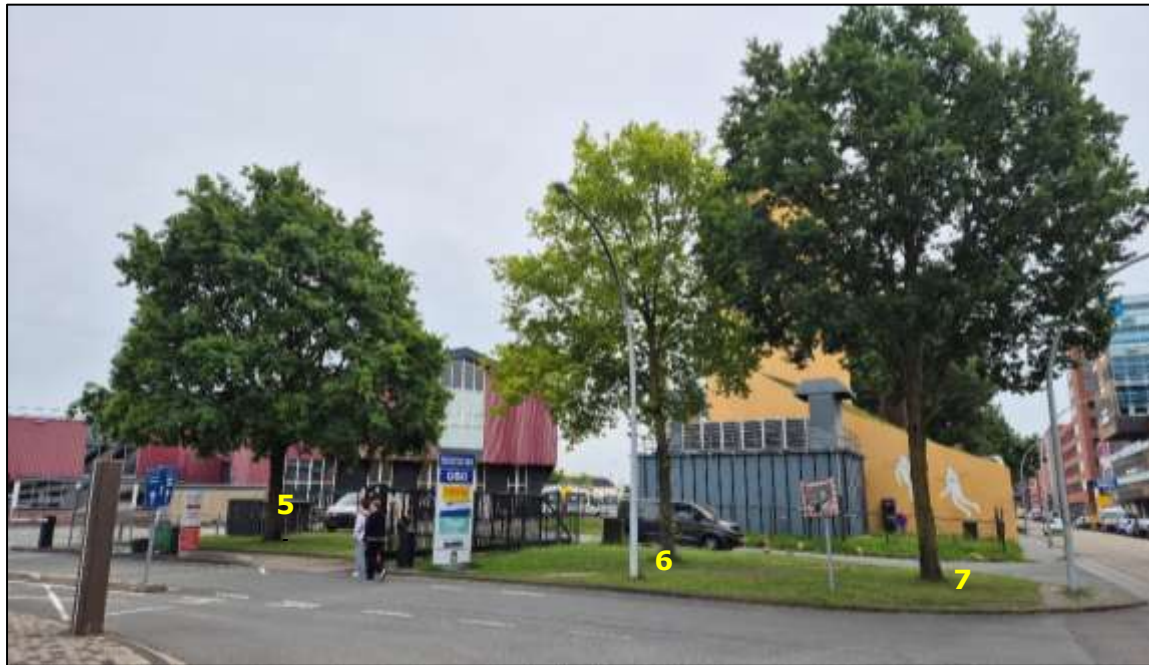
Afbeeldingen 7: overzicht bomen oostzijde entree.

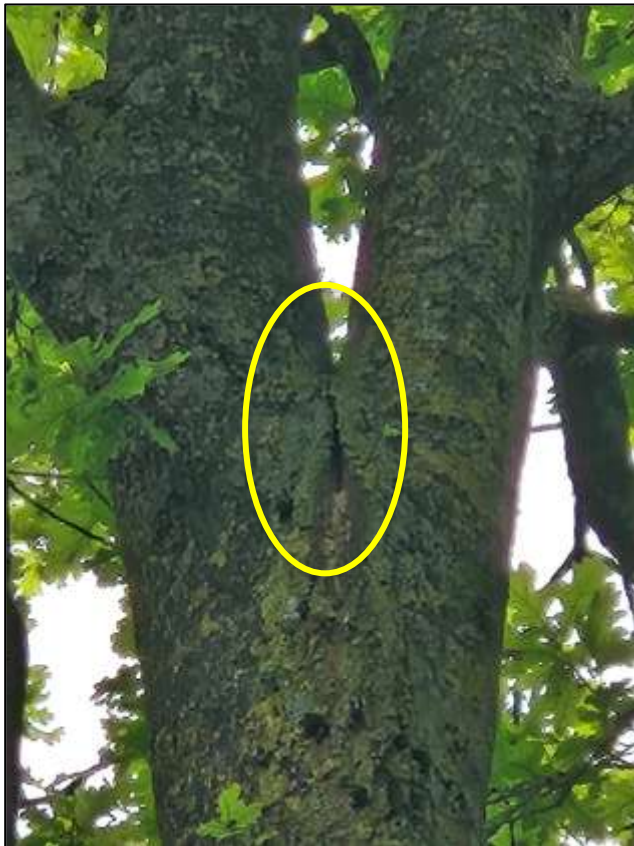
Afbeeldingen 8: Plakksel boom 6

- Boom 6 kent een verminderde conditie inherent aan de verdichte en matig humusrijke bodem. Bovendien kent deze een mechanisch probleem in de vorm van een verder ontwikkelend plakoksel (verhoogd breukrisico).

- Boom 6 kent bovendien een verminderd conditiebeeld en mechanisch een probleem in de vorm van een plakoksel (onvoldoende aangehechte takverbinding).

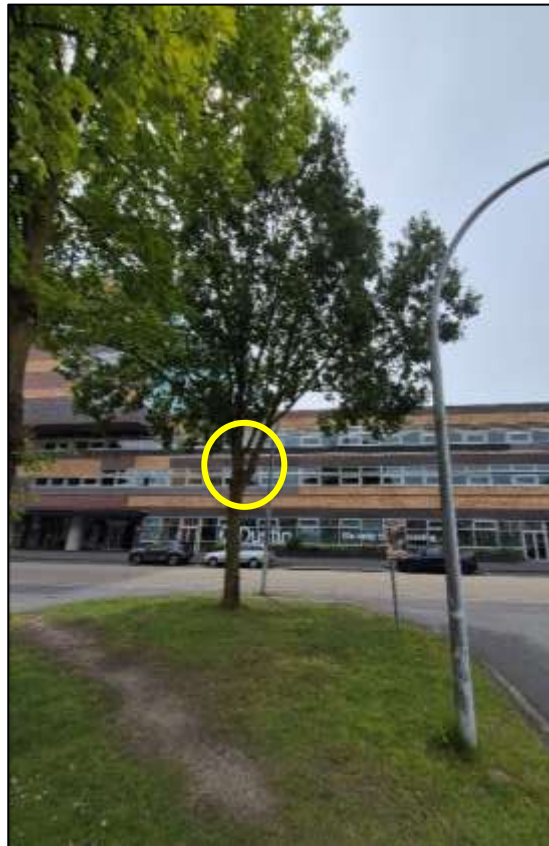
- Boom 7 heeft twee codominantie toppen aan de west- en oostzijde van de kroon, welke boomtechnisch niet verantwoord verwijderd kunnen worden. Hierdoor kan de beoogde takvrije stam van 6 meter niet bereikt worden en leidt de breedteontwikkeling van de kroon tot conflicten met het te bouwen pand.

Afbeelding 9: zuiger zijde toekomstige pand.

- De bomen zijn qua kroonontwikkeling nog niet tot volledige wasdom gekomen, waar we de kwetsbare zone van de bomen groter hebben aangehouden, ook voor toekomstige ontwikkeling. De bouw van een stijger is hier niet mogelijk en zou leiden tot forse kroonschade; aan deze zijde van de kroon bevindt zich een codominante top (zuiger) welke niet meer verwijderd kan worden (boomtechnisch niet verantwoord).

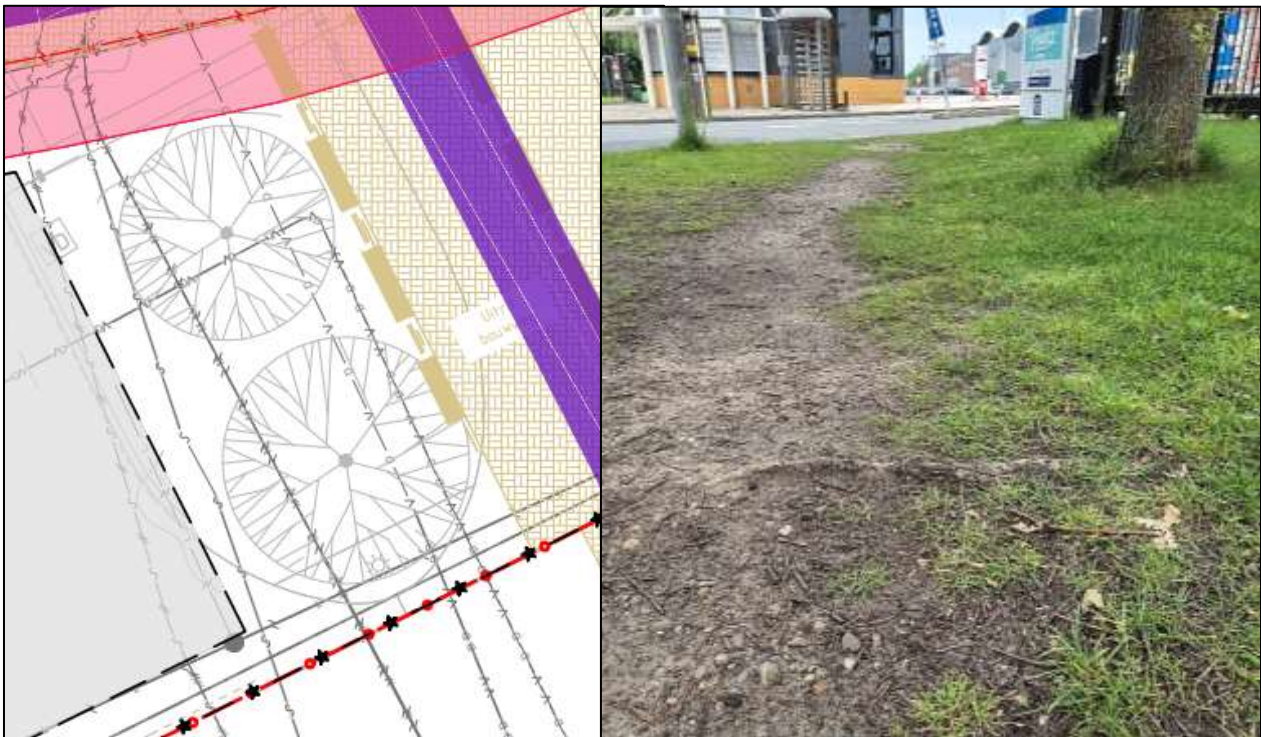
- Ter hoogte van deze bomen liggen kabels en leiding in de ondergrond (*afbeelding 12*) te weten water, middenspanning en data; Indien deze verwijderd moeten worden, zal dit van fatale invloed zijn op het behoud van de bomen.

De bomen 6 en 7 zijn derhalve als projectinvloed zeer slecht beoordeeld (fataal), waarbij een afweging gemaakt dient te worden of het pand te verkleinen of de bomen te vervangen.

Afbeelding 12: Ligging kabels en leiding t.o.v. boom 6 en 7 Afbeelding 13; oppervlakkige wortels en verdichte ondergrond.

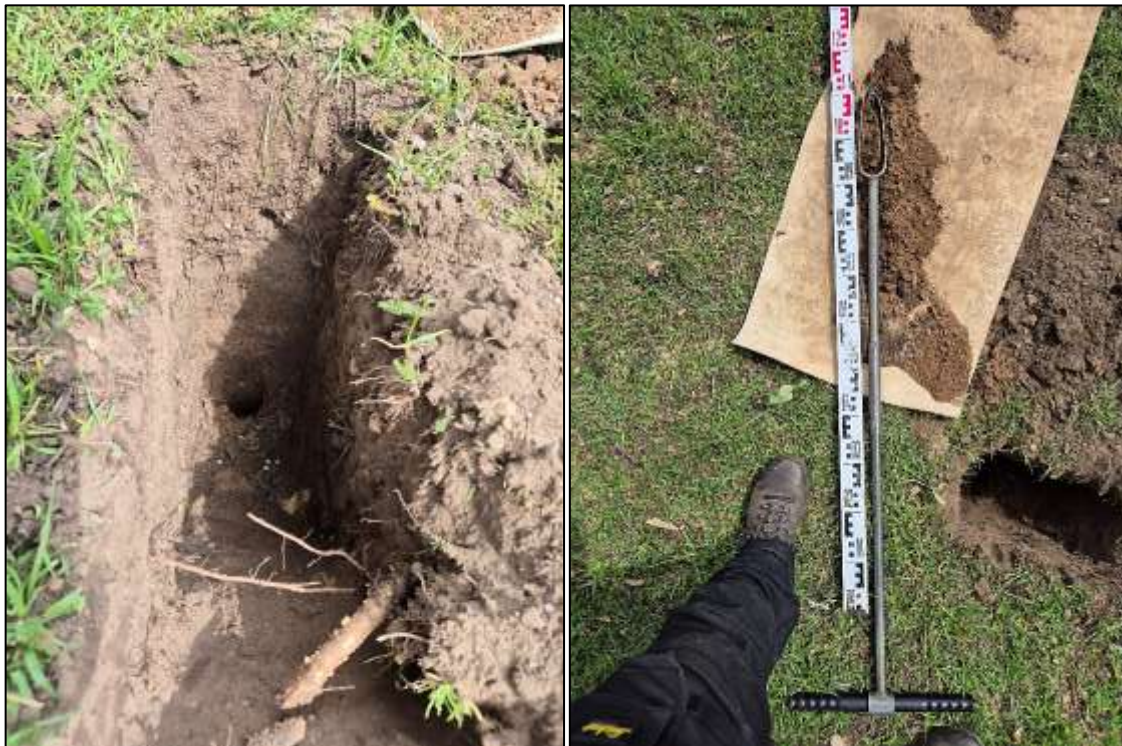
Afbeelding 14-15; Profielonderzoeken boom 1

Op de kroonrand van boom 1 is een profielsleuf gegraven en aanvullend een profielboring gedaan. De profielboring is aanvullend op de sleuf uitgevoerd omdat de ondergrond dermate puin houdend en verdicht was, dat verder graven niet mogelijk was. De eerste 10 cm bestaat uit een matig humusrijke fijne zandgrond, waarbij enkele wortels zijn aangetroffen tot een diameter van 1 cm.

Vanaf 10-60 cm is de bodem sterk puin houdend en gemengd met staalslakken. In deze zone is geen wortelgroei mogelijk en ook niet aangetroffen. Vanaf -70 cm bestaat de bodem uit humusarm, licht lemig fijn zand. Wortelgroei is hier niet te verwachten vanwege de humusarme samenstelling.

Mogelijk heeft op deze afstand van de bomen eerder een rijbaan gelegen, waardoor wortels hier niet hebben kunnen groeien. Ten aanzien van het projectplan kunnen daarom ook geen wortels beschadigd raken.
