# WERKPLAN

**Kunstwerk: Dintelbrug**

43G-105-01

43G-105-02

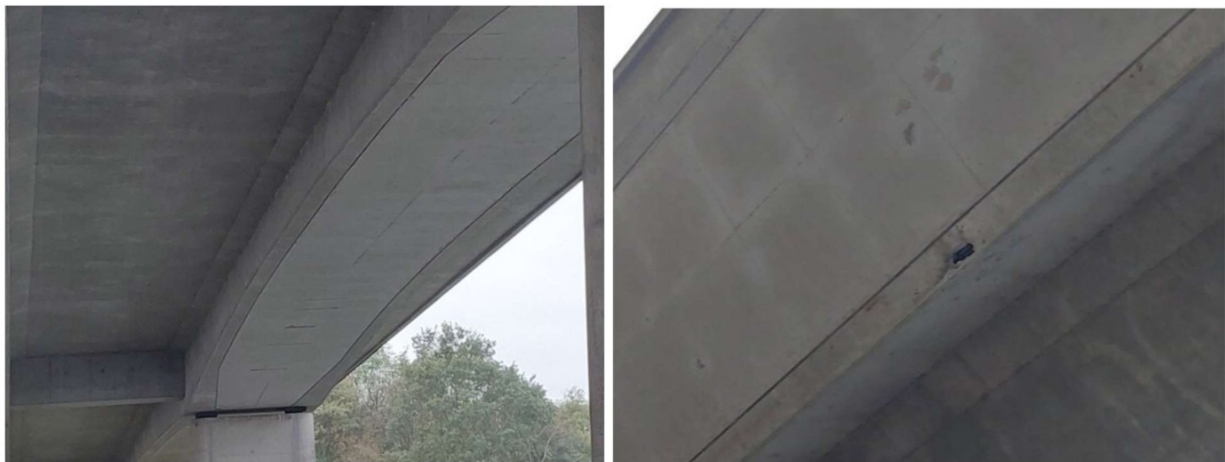
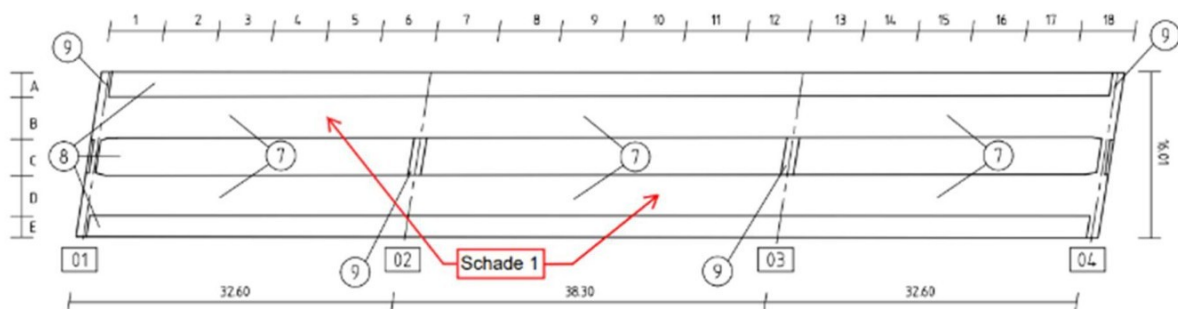
#### 3.1 K6023 – Herstellen betonschades onderzijde dek (noord)

Er bevinden zich aan de onderzijde van het dek diverse betonschades.

Het betreft schade 1 uit het inspectierapport.

2 stuks grindnesten met een afmeting van ca. 0,3 x 0,5m in OVSP 01-02.

5 stuks dekkingsschade met blootliggende wapening van ca. 1x0,2m in OVSP 02-03.

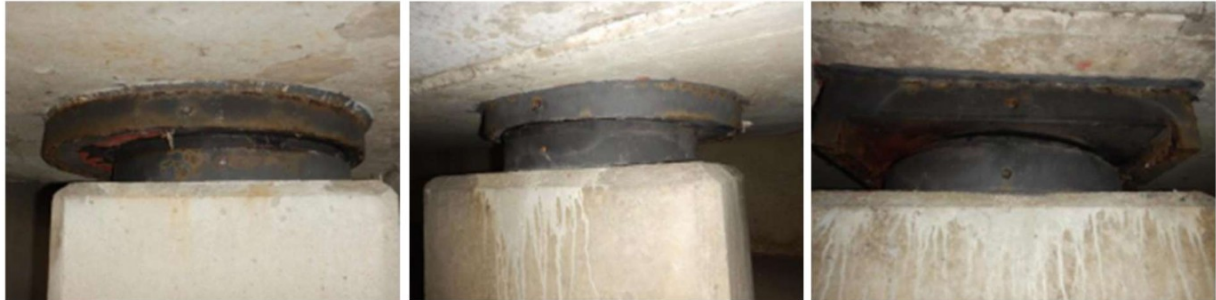
### 3.2 K6024 – Conserveren opleggingen (noord)

De opleggingen dienen opnieuw geconserveerd te worden.

Er is lichte corrosie op de oplegging ca 0,5 m<sup>2</sup>/oplegging 16 st.

Het boven- en onderzadel van de oplegging STP 04 zijn gecorrodeerd en de afdichting is verouderd.

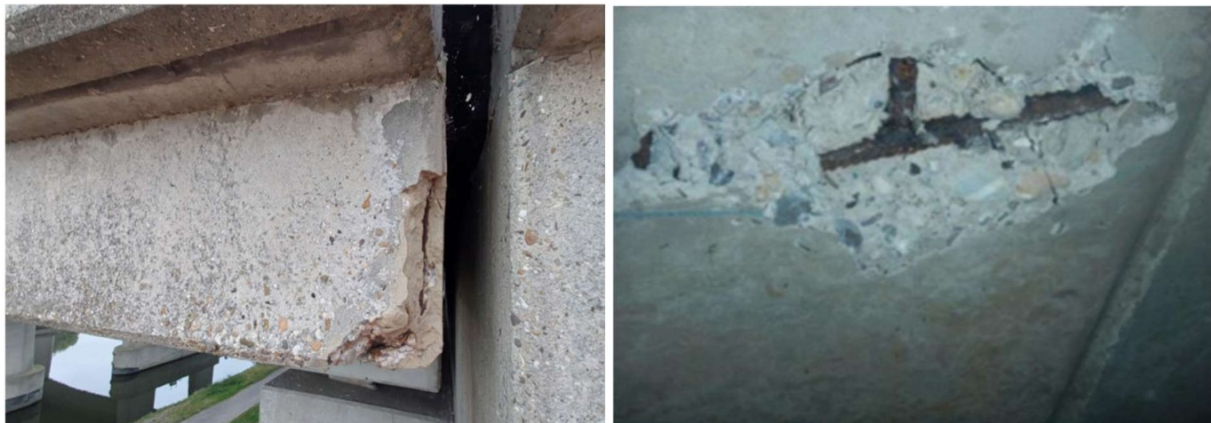
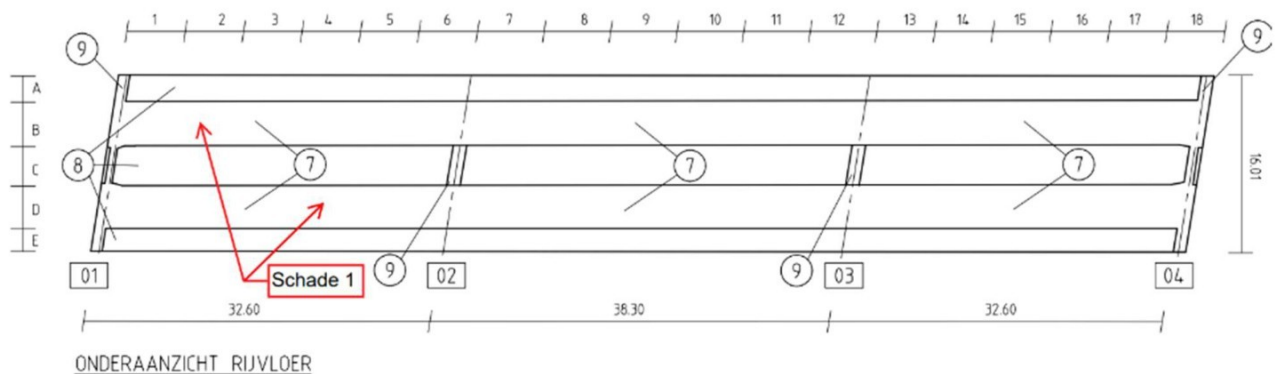
### 3.3 K6027 – Herstellen betonschades onderzijde dek (zuid)

Er bevinden zich aan de onderzijde van het dek diverse betonschades.

Het betreft schade 1 uit het inspectierapport.

Er is een dekkingsschade ter plaatse van OVSP 01-02 van ca. 0,4m<sup>2</sup> en 0,5m<sup>2</sup>.

Er zit op de zuidelijke ligger ca. 1m<sup>2</sup> holklinkend beton en op 4 locaties aan de westzijde van het object is er dekking op de koppen dwarsspanning losgedrukt.

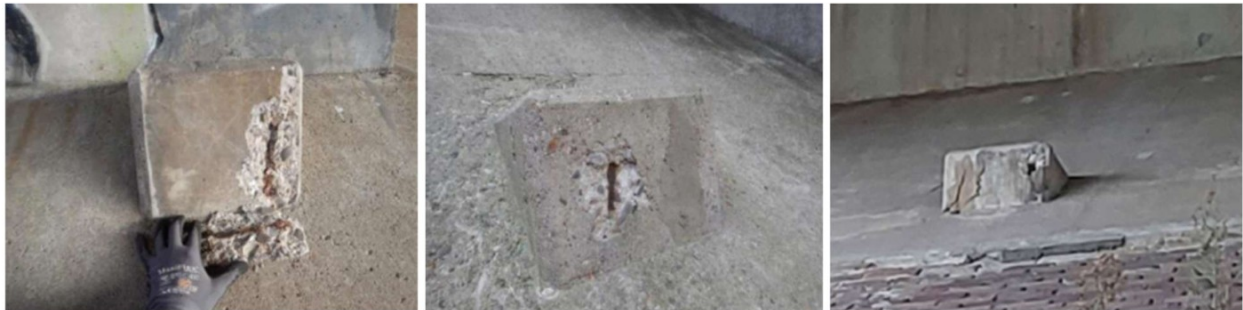
### 3.4 K6028 – Herstellen betonschades onderzijde dek (zuid)

Aan de inspectieblokken aan de onderzijde t.h.v. STP 1 en 4 zit betonschade met blootliggende wapening. Betreft ca. 8 inspectieblokken.

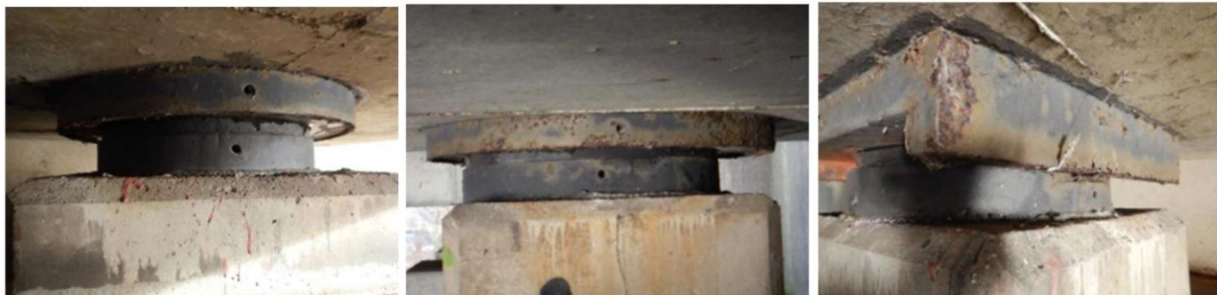
### 3.5 K6029 – Conserveren opleggingen (zuid)

De opleggingen dienen opnieuw geconserveerd te worden.  
Er is lichte corrosie op de oplegging ca 0,5 m<sup>2</sup>/oplegging 16 st.  
Het boven- en onderzadel van de oplegging STP 04 zijn gecorrodeerd en de afdichting is verouderd.
