Algemene gegevens

| Soortnaam | Ulmus hollandica 'Commelin' | Eigenaar | Gemeente |
| Openbare ruimte | Prins Hendrikkade | Woonplaats | Amsterdam |

Nader technisch onderzoek (NTO) - conclusies en advies onderzoek

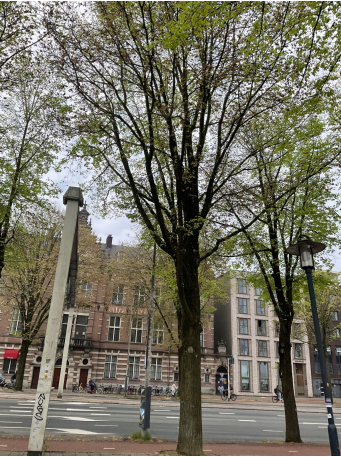
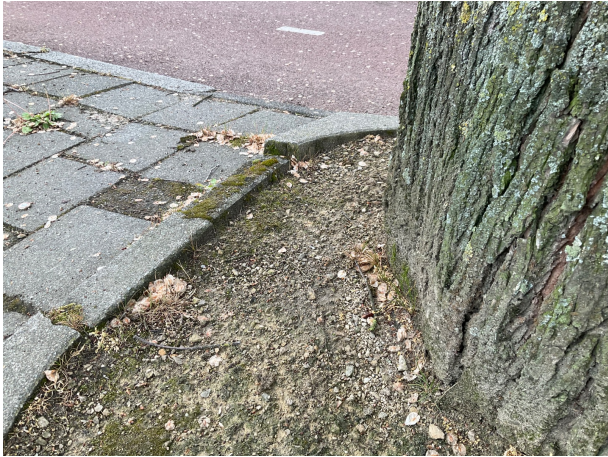
| Datum | Plaats | Gebrek | Afwijking | Risico/gevolg | Opmerking | Foto |
|---|---|---|---|---|---|---|
| 4-5-2026 | Kroon | Mechanisch defect | Afstervingsverschijnselen | | | |
| 4-5-2026 | Kroon | Mechanisch defect | Afgestorven tak(ken) (m) | | | |
| 4-5-2026 | Stamvoet | Mechanisch defect | Klankafwijking | Stambreuk | | |
| 4-5-2026 | Stamvoet | Mechanisch defect | Ent en of onderstamprobleem | Stambreuk of instabiliteit | | |
| 4-5-2026 | | Mechanisch defect | Ingevallen zone | | | |

| Datum inspectie | Insp. organisatie | Maatregel | - gedetailleerd | Urgentie | Datum besluit | Besluit maatregel | - gedetailleerd | Moederbestek | Bestek | Toelichting |
|---|---|---|---|---|---|---|---|---|---|---|
| 04-05-2026 | Boomadvies Nederland | NTO (Nader Technisch Onderzoek) (q) | | < 6 maanden | 6-5-2026 | NTO (Nader Technisch Onderzoek) | Breukvast < 2 meter | - | - | Ent onderstam verdacht. |

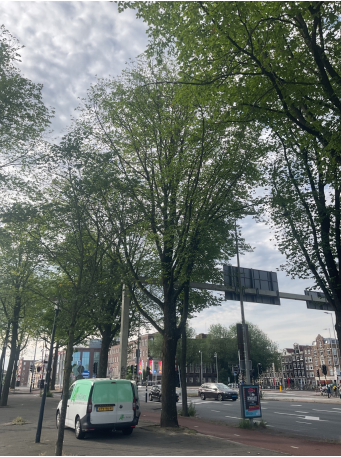
| Datum | Plaats | Gebrek | Afwijking | Risico/gevolg | Opmerking | Foto |
|---|---|---|---|---|---|---|
| 7-7-2026 | Stamvoet | Mechanisch defect | Klankafwijking | Stambreuk | | |
| 7-7-2026 | Stamvoet | Mechanisch defect | Rotting | | | |

| Datum | Status onderzoek | Conclusie en advies onderzoek | Opmerking advies | NTO Aanvullend onderzoek | Advies duurzame instandhouding |
|---|---|---|---|---|---|
| 7-7-2026 | Onderzoek na vervolg afgerond | De boom is in zijn huidige omvang niet langer te handhaven. De ingreep zal dusdanig groot moeten zijn dat dit geen duurzame oplossing is. Ook omdat het wortelgestel is aangetast i.c.m. de teruglopende conditie is het advies niet meer te investeren in deze boom. Dit wordt versterkt door het onomkeerbare proces van de aantasting. Gezien de omgevingsrisicoklasse en de veiligheidscategorie van de boom deze verwijderen binnen 3 mnd. | <<Niet ingevuld>> | nvt | De boom is vanwege de omvangrijke aantasting van de stamvoet niet duurzaam te behouden. Investeer in een nieuwe boom en goede ondergrondse groeiplaats. |

| Datum inspectie | Insp. organisatie | Maatregel | - gedetailleerd | Urgentie | Datum besluit | Besluit maatregel | - gedetailleerd | Toelichting |
|---|---|---|---|---|---|---|---|---|
| 07-07-2026 | Pius Floris<br>Amsterdam | Vellen (boom<br>verwijderen) (q) | | < 3 maanden (spoed) | 20-7-2026 | Vellen (boom verwijderen) | | Geen F&F aspecten. |

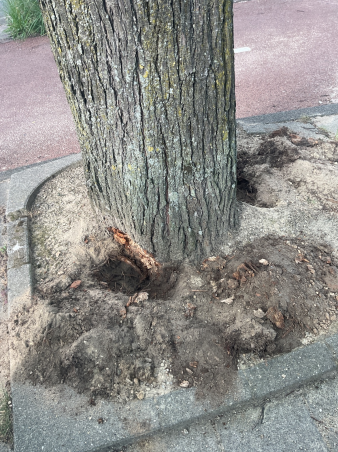
| 7-7-2026 | Stamvoet | Mechanisch defect | Ent en of onderstamprobleem | Stambreuk of instabiliteit | |

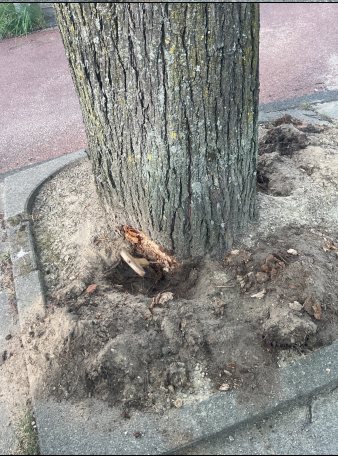
| 7-7-2026 | Stamvoet | Mechanisch defect | Rotting | | |

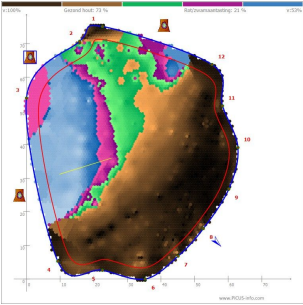
| Meetwaarden per meting | Prikstok is 15 cm in te brengen. | Meetwaarden per meting | Omvangrijke rotting aangetroffen. Prikstok 15 cm in te brengen. | Meetwaarden per meting | Geen duidelijke wortelaanzetten aangetroffen. Rotting stamvoet en wortelgestel. | Meetwaarden per meting | Het tomogram laat een omvangrijke rotting zien op meethoogte. Op ca. 40% van de omtrek is er onvoldoende restwand. Er is een verhoogde kans op stambreuk. |

| Meetwaarden per meting | Uit de SIA-berekening komt een minimale (gesloten) restwand van 15,5 cm. Bij het toepassen van de berekening op de aangetroffen rotting (a.d.h.v. tomogram) is de veiligheidsfactor van de stam 0,37 en dus veel te laag. Het gewenste veiligheidsgetal is van 1,5 verhoogd naar 2,0 gezien de omvang van de rotting. Hierbij wordt nu het advies gegeven de boom op voorhand te verwijderen. In de huidige vorm is er dus een direct risico op stambreuk. Gezien de omvang van de rotting met ook al een teruglopende conditie en de locatie wordt langer investeren in deze boom niet geadviseerd. |
