R4099

Abdijscomplex Rolduc  
Heyendallaan 82  
6464 EP Kerkrade

Gebrekenplan

G200

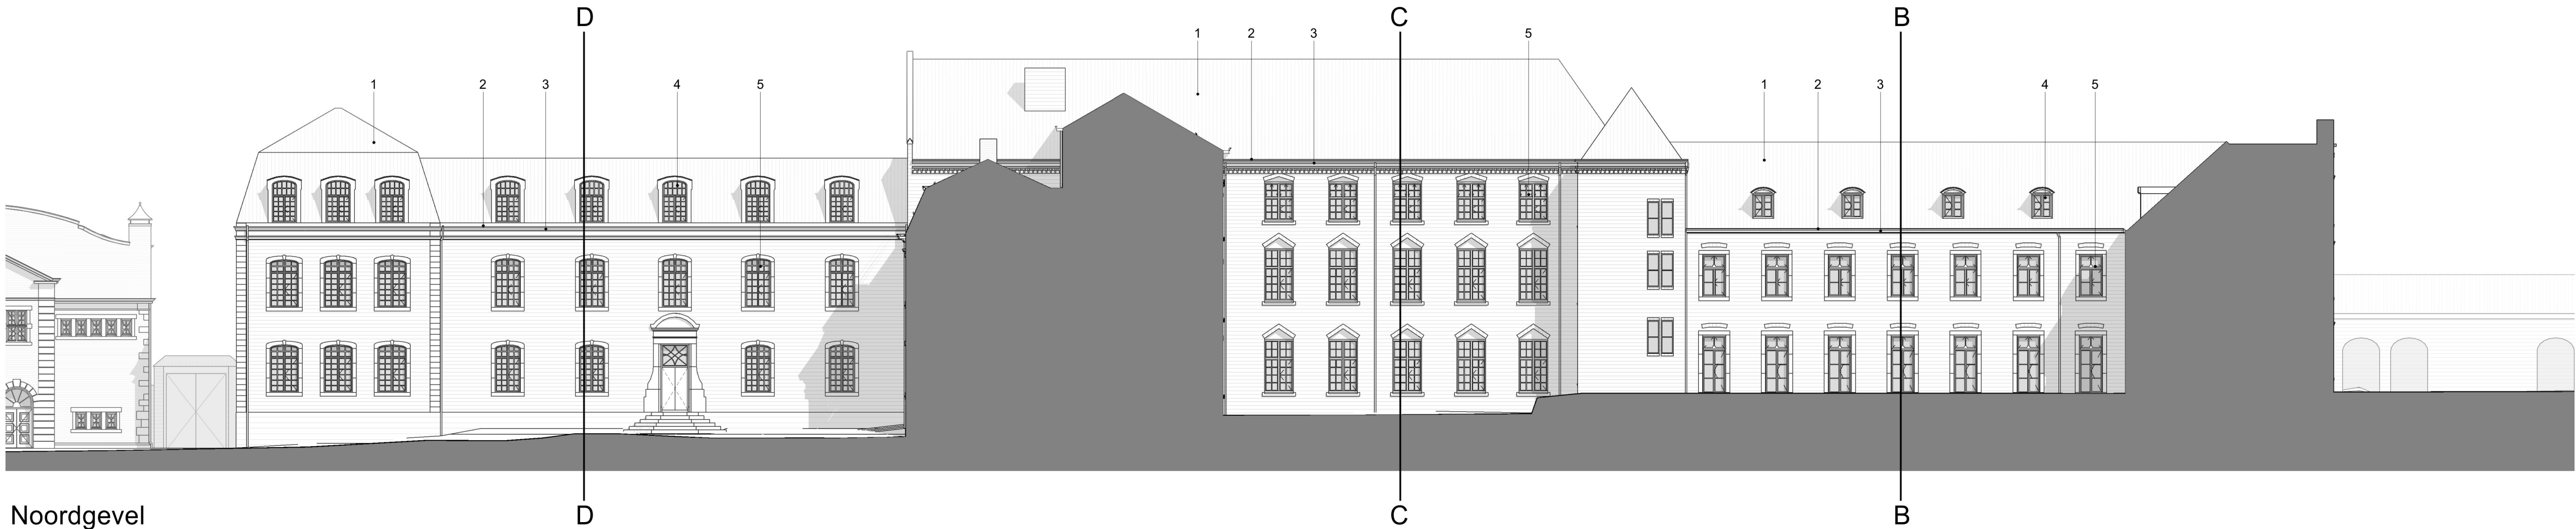
Noordgevel

- veel doffe en zachte leien, diverse leien gedelamineerd
  - dakbeschot op veel plaatsen aangetast / rot door lekkages dak
  - van oorsprong vrij licht lood. De vernageling van het noklood is geroest, loodslabjes zijn opgewaaid
  - voet- en killood is op verschillende plaatsen gescheurd
2. Goten:

- bak- en kilgoten, zinkwerk verweerd en goten vertonen plaatselijk lekkages
  - zinken hemelwaterafvoeren verweerd
3. Gootbetimmeringen:

- gootbetimmeringen door sluimerlekkages op diverse plekken ingerot
4. dakkapellen:

- kozijnen en vleugels ingerot
  - dorpels diep verweerd
  - hang en sluitwerk hapert
5. gevelkozijnen:

- kozijnen en vleugels ingerot
  - dorpels diep verweerd
  - hang en sluitwerk hapert

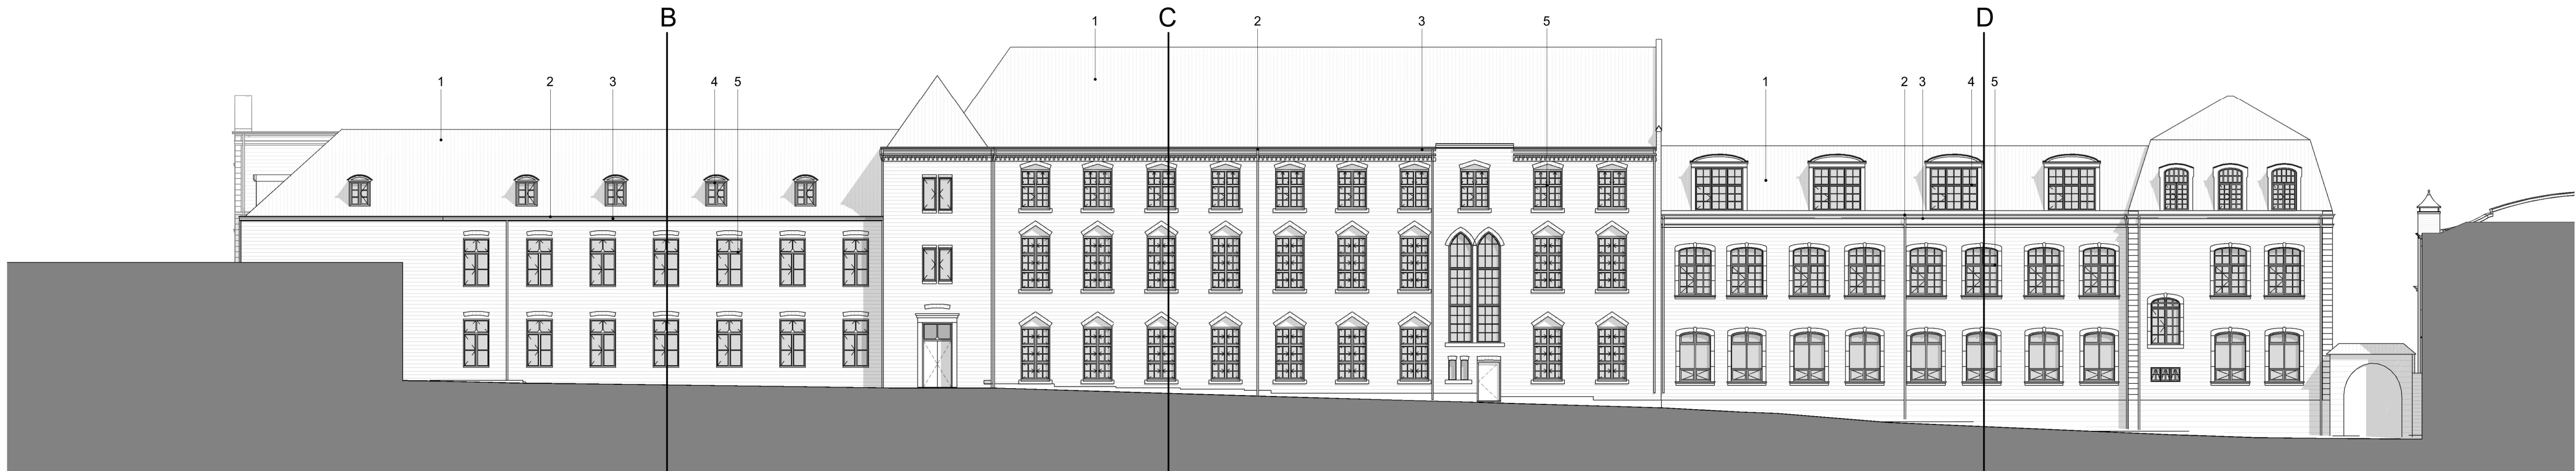
Zuidgevel

- veel doffe en zachte leien, diverse leien gedelamineerd
  - dakbeschot op veel plaatsen aangetast / rot door lekkages dak
  - van oorsprong vrij licht lood. De vernageling van het noklood is geroest, loodslabjes zijn opgewaaid
  - voet- en killood is op verschillende plaatsen gescheurd
2. Goten:

- bak- en kilgoten, zinkwerk verweerd en goten vertonen plaatselijk lekkages
  - zinken hemelwaterafvoeren verweerd
3. Gootbetimmeringen:

- gootbetimmeringen door sluimerlekkages op diverse plekken ingerot
4. dakkapellen:

- kozijnen en vleugels ingerot
  - dorpels diep verweerd
  - hang en sluitwerk hapert
5. gevelkozijnen:

- kozijnen en vleugels ingerot
  - dorpels diep verweerd
  - hang en sluitwerk hapert

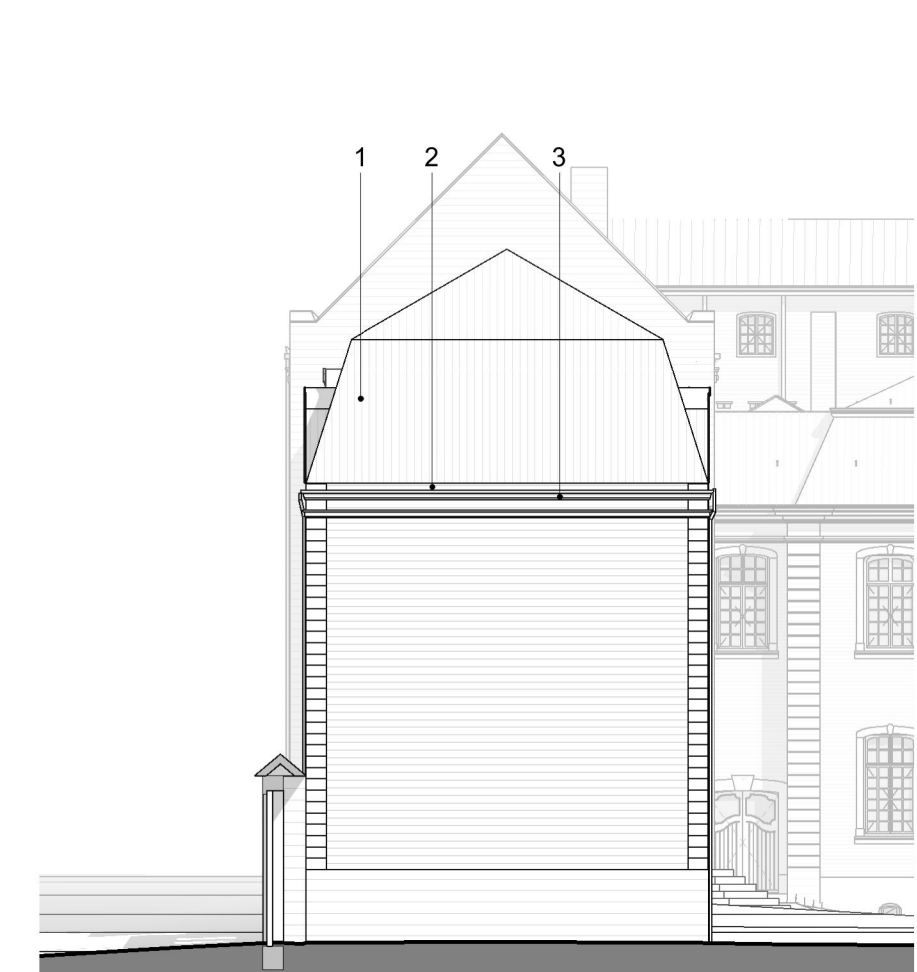
Oostgevel

- veel doffe en zachte leien, diverse leien gedelamineerd
  - dakbeschot op veel plaatsen aangetast / rot door lekkages dak
  - van oorsprong vrij licht lood. De vernageling van het noklood is geroest, loodslabjes zijn opgewaaid
  - voet- en killood is op verschillende plaatsen gescheurd

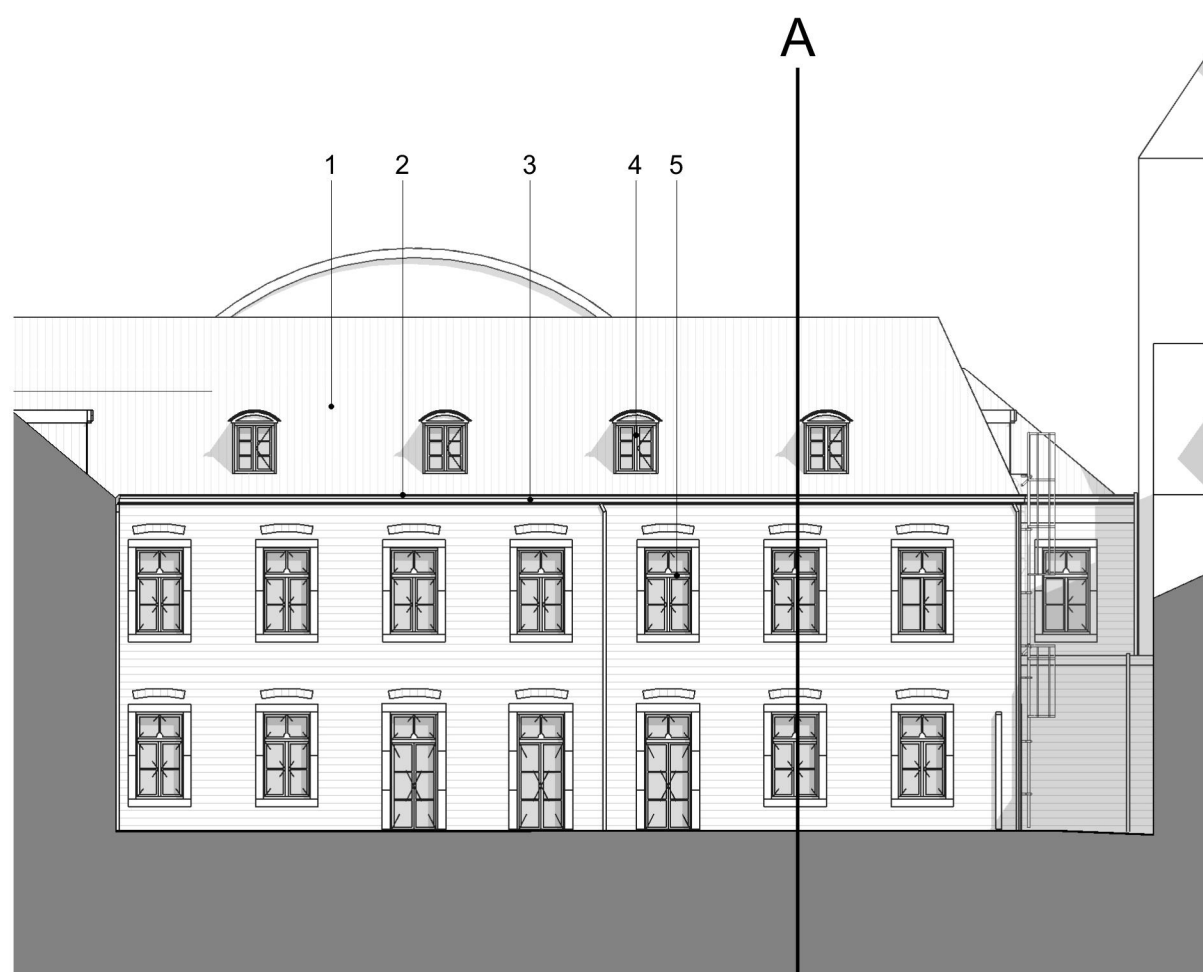
Westgevel

- bak- en kilgoten, zinkwerk verweerd en goten vertonen plaatselijk lekkages
  - zinken hemelwaterafvoeren verweerd
3. Gootbetimmeringen:

- gootbetimmeringen door sluimerlekkages op diverse plekken ingerot
4. dakkapellen:

- kozijnen en vleugels ingerot
  - dorpels diep verweerd
  - hang en sluitwerk hapert
5. gevelkozijnen:

- kozijnen en vleugels ingerot
  - dorpels diep verweerd
  - hang en sluitwerk hapert
