# Taxatie natuurleien

Groot seminarie Rolduc te Kerkrade

Verslag 23/K-R-1 inzake de proeven op de natuurleien afkomstig van de “Schoolvleugel” op Rolduc, Kerkrade, uitgevoerd volgens de Europese norm voor natuurleien EN12326-1 & 2, in opdracht van [REDACTED] Lei Import B.V., Battenweg 10, 6051 AD te MAASBRACHT

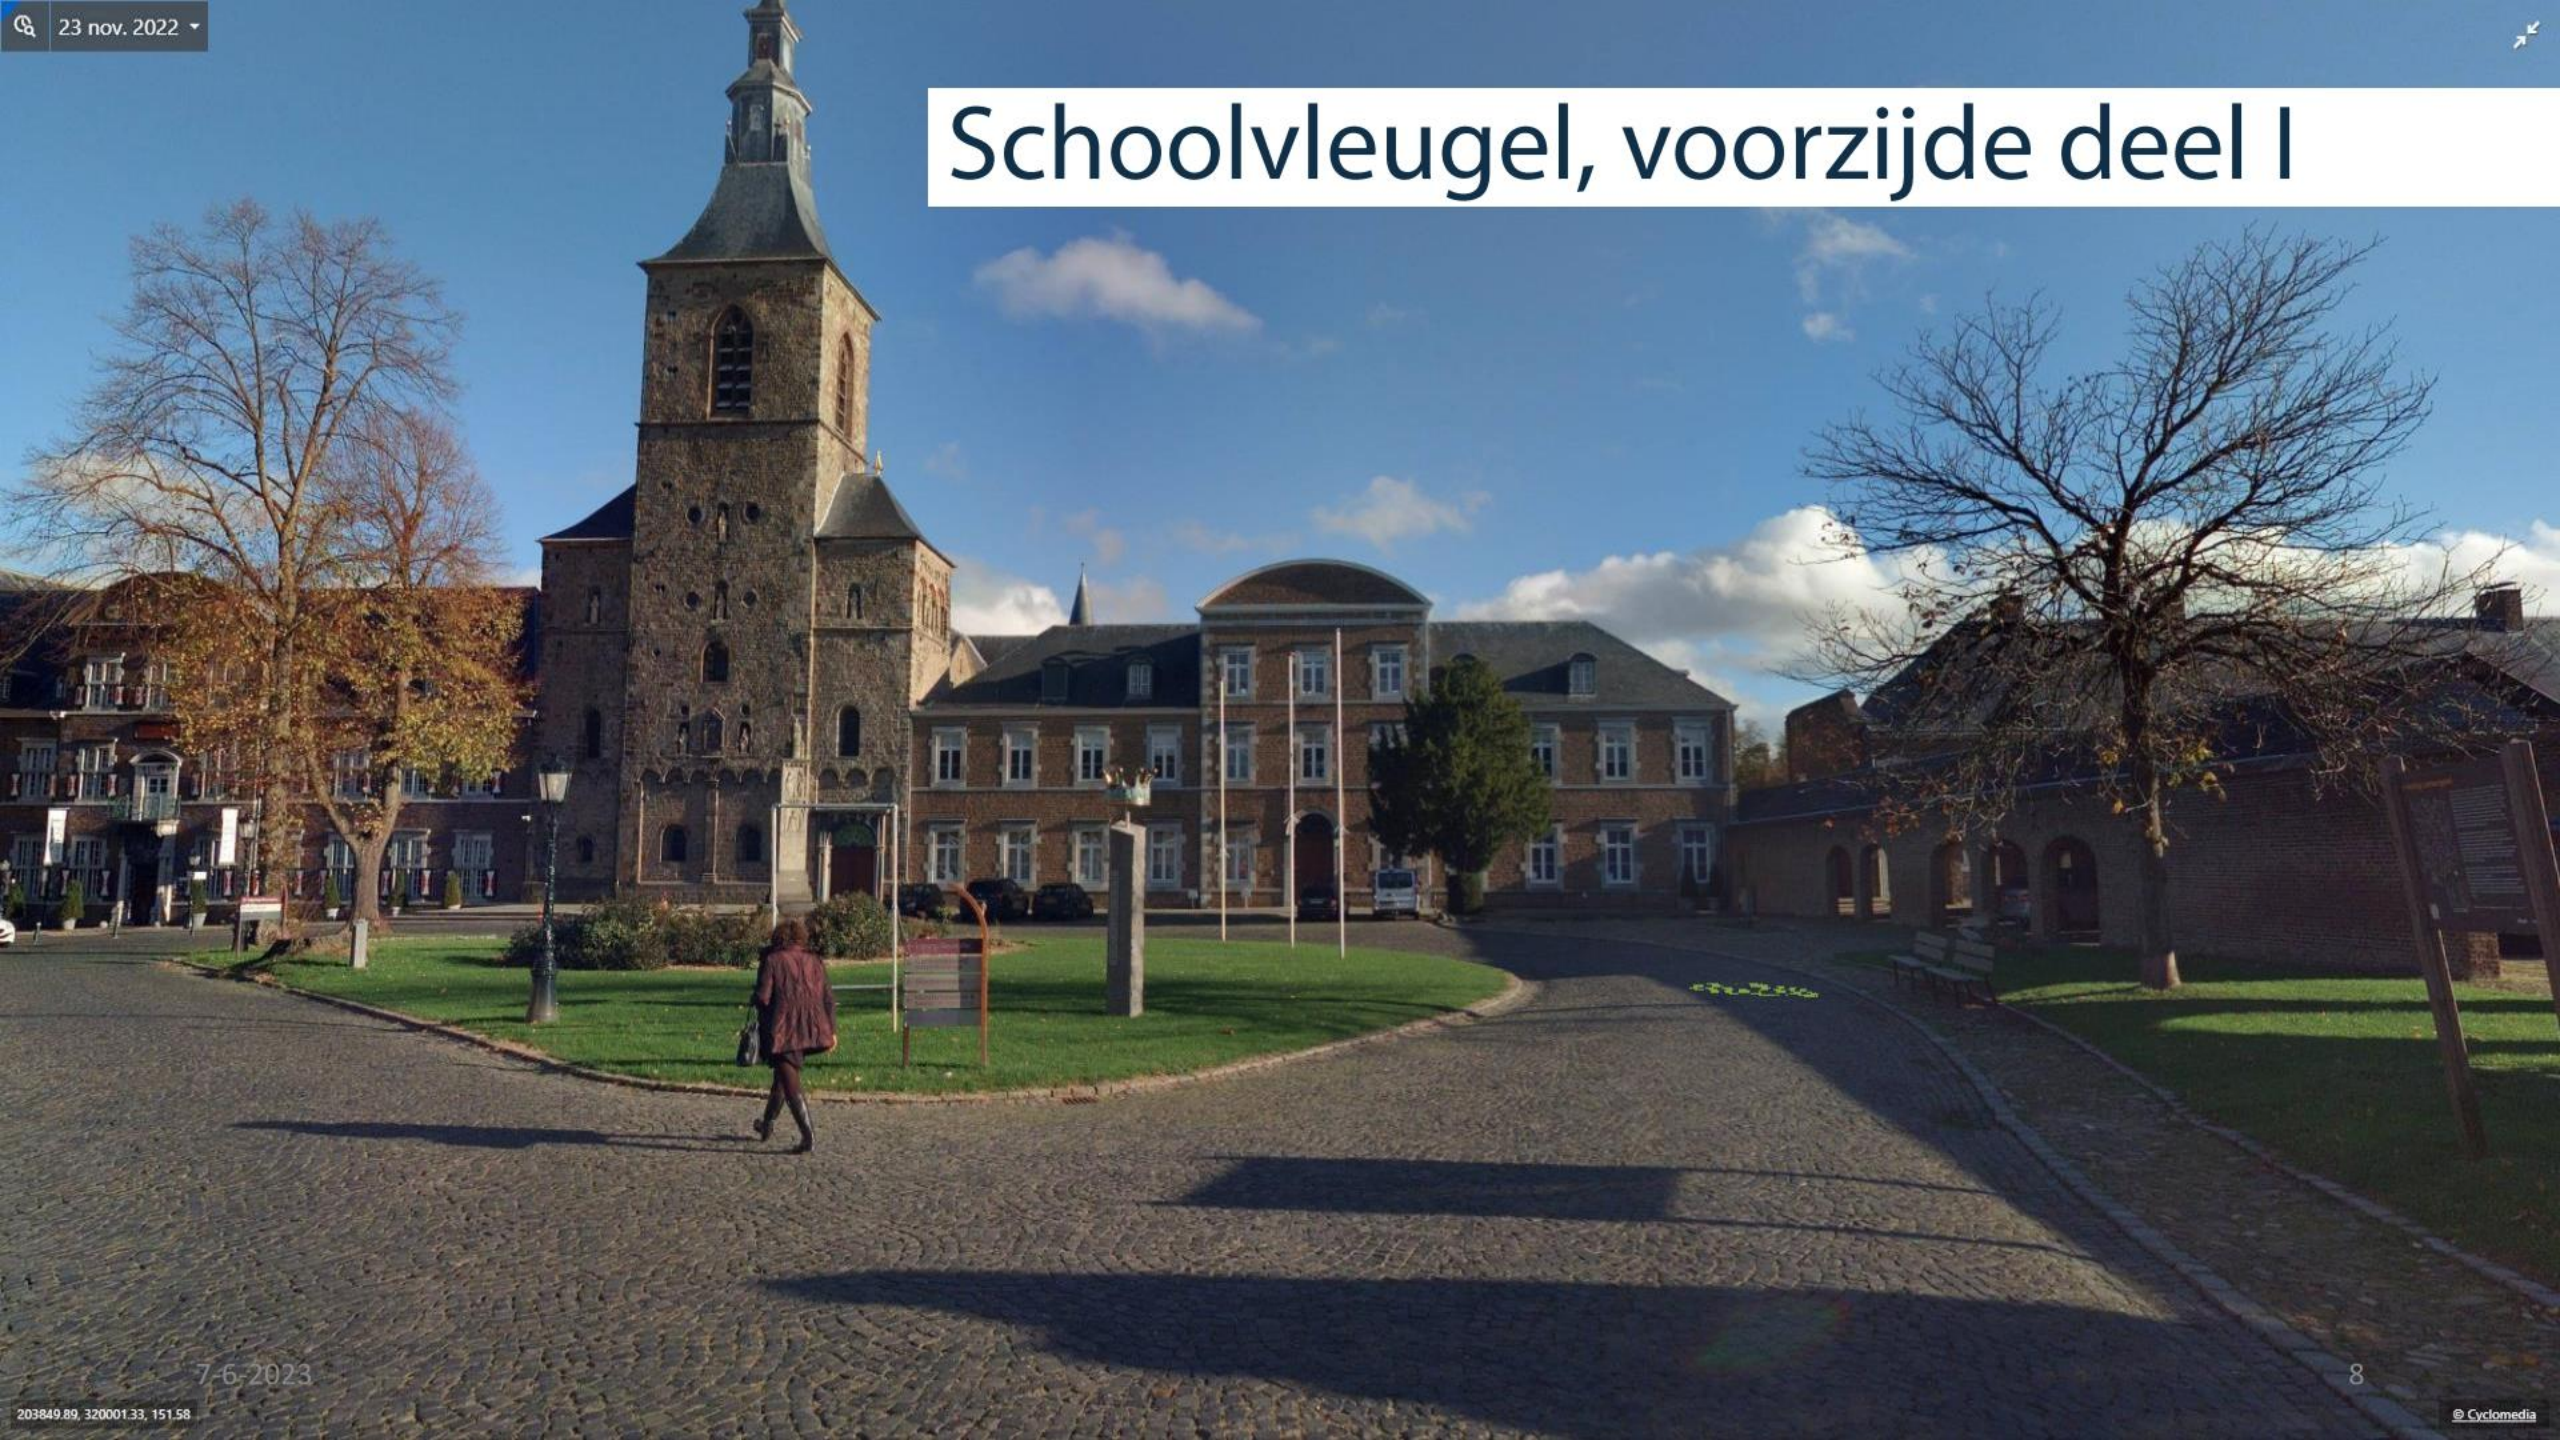
# Schoolvleugel, voorzijde deel I

Tijdens de monstername zagen wij duidelijk dat de daken van voorzijde (deel 1a en 1b) en aangrenzend aan de zijkant (tot en met de toren) (deel II), een eenduidig beeld en kwaliteit vertoonden. De natuurleien die wij uit deze dakvlakken hebben gehaald, worden binnen 1 test op de levensduur beoordeeld. Algemene indruk van [REDACTED] en mij is dat deze daken slecht zijn.

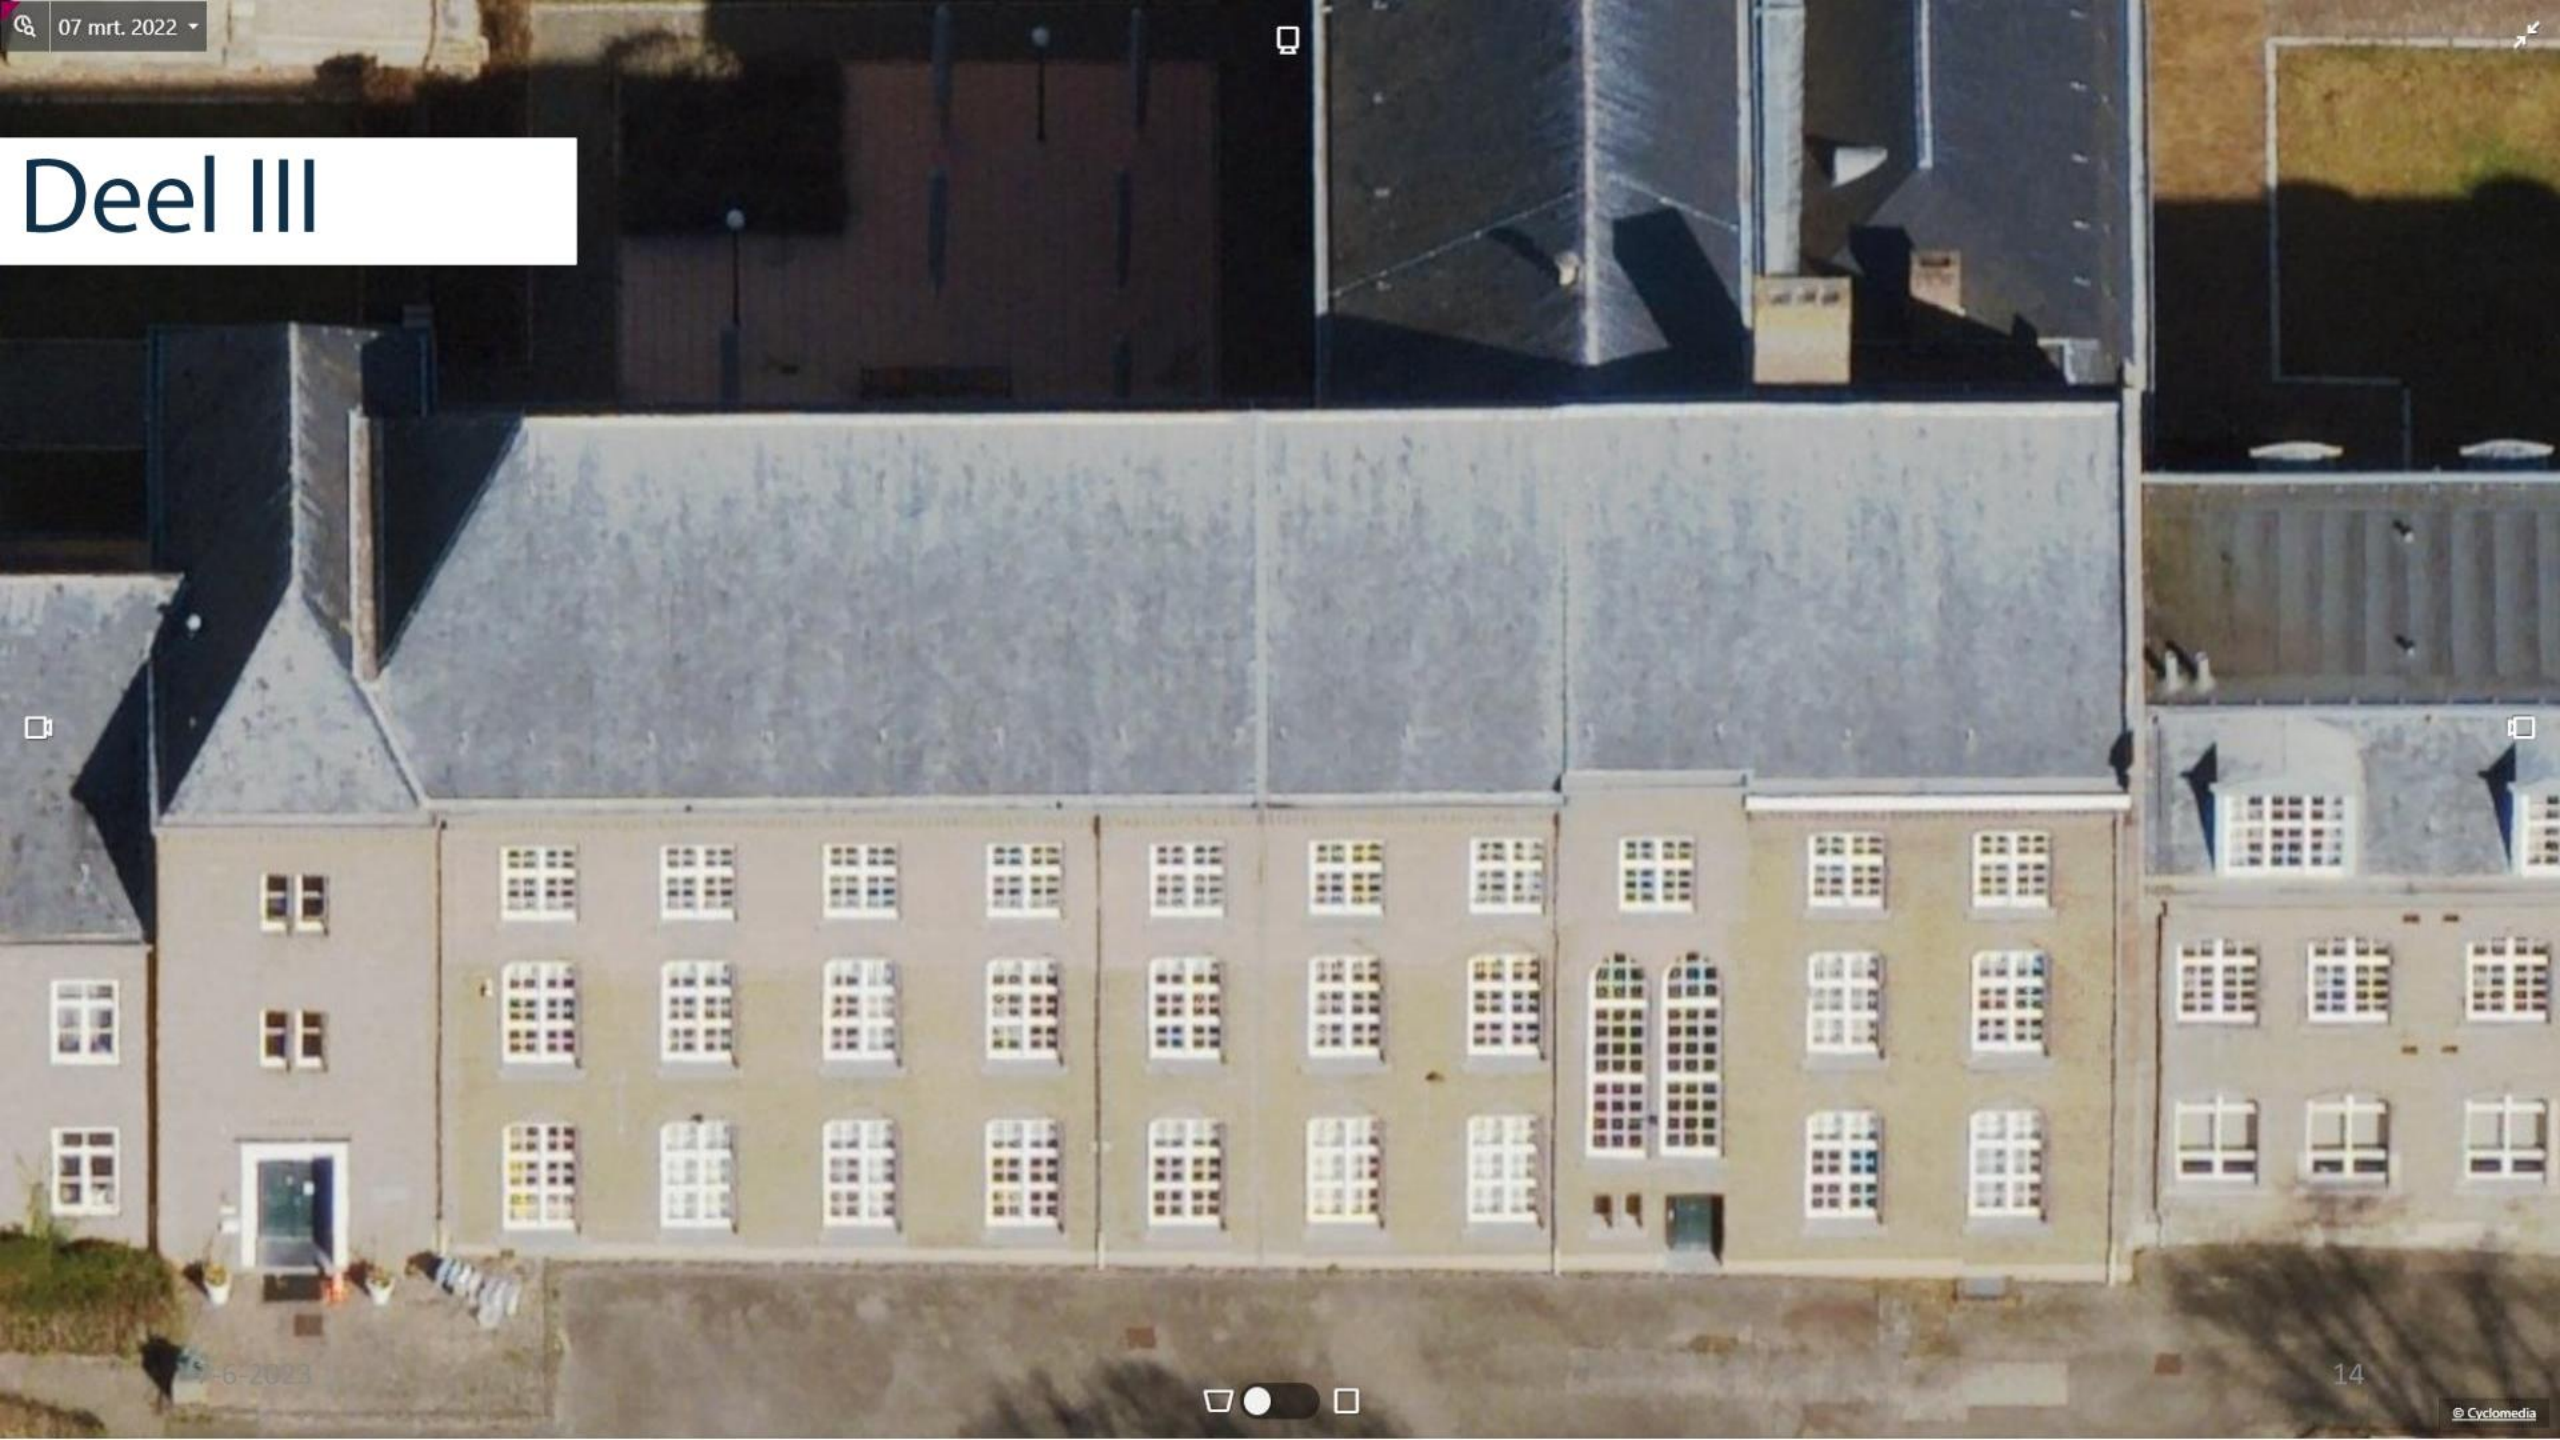
# Deel III

Deel III, Dit is het hoge deel van de schoolvleugel, na de toren, geen onderbrekingen in het dak Dit wordt eveneens 1 test. Algemene indruk van [REDACTED] en mij is dat deze daken redelijk tot goed zijn.

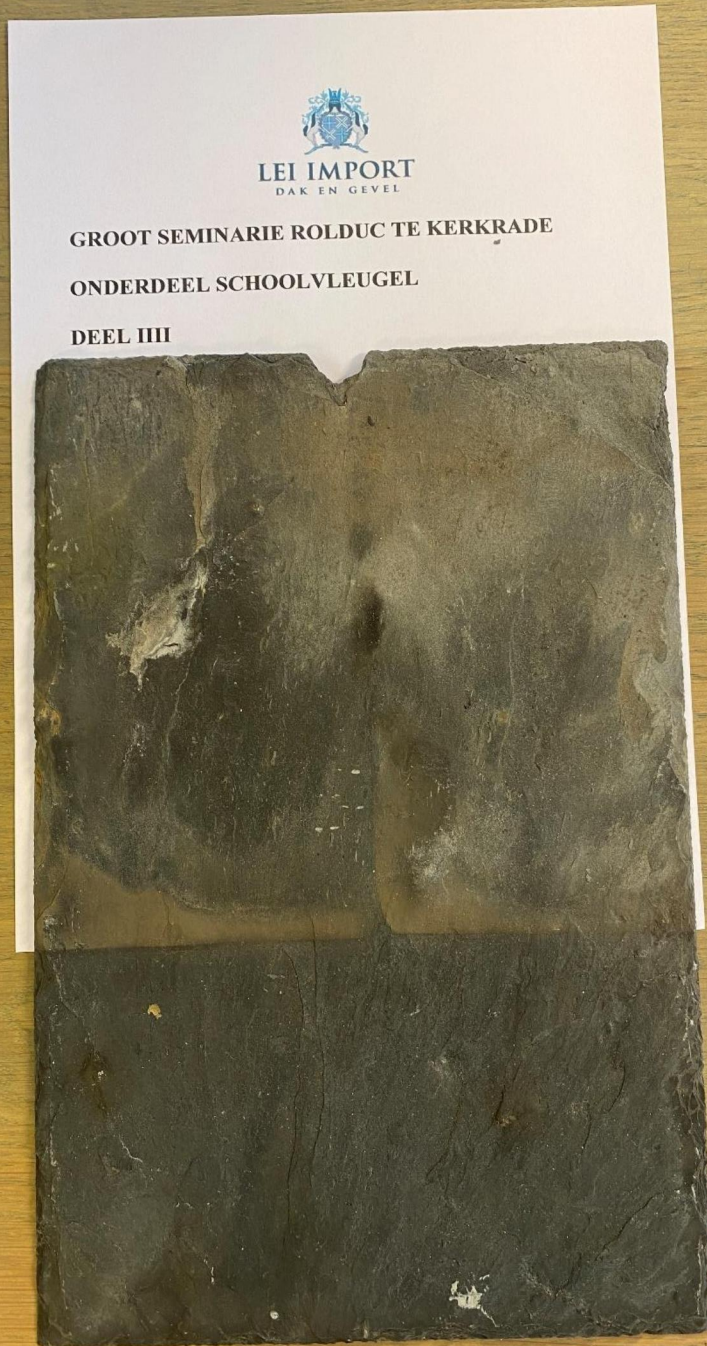
# Deel IIII

Deel IIII, Dit is het laatste deel. Hier hebben wij ook monsters getrokken. Dit wordt de derde test. Algemene indruk van [REDACTED] en mij is dat deze daken redelijk zijn.

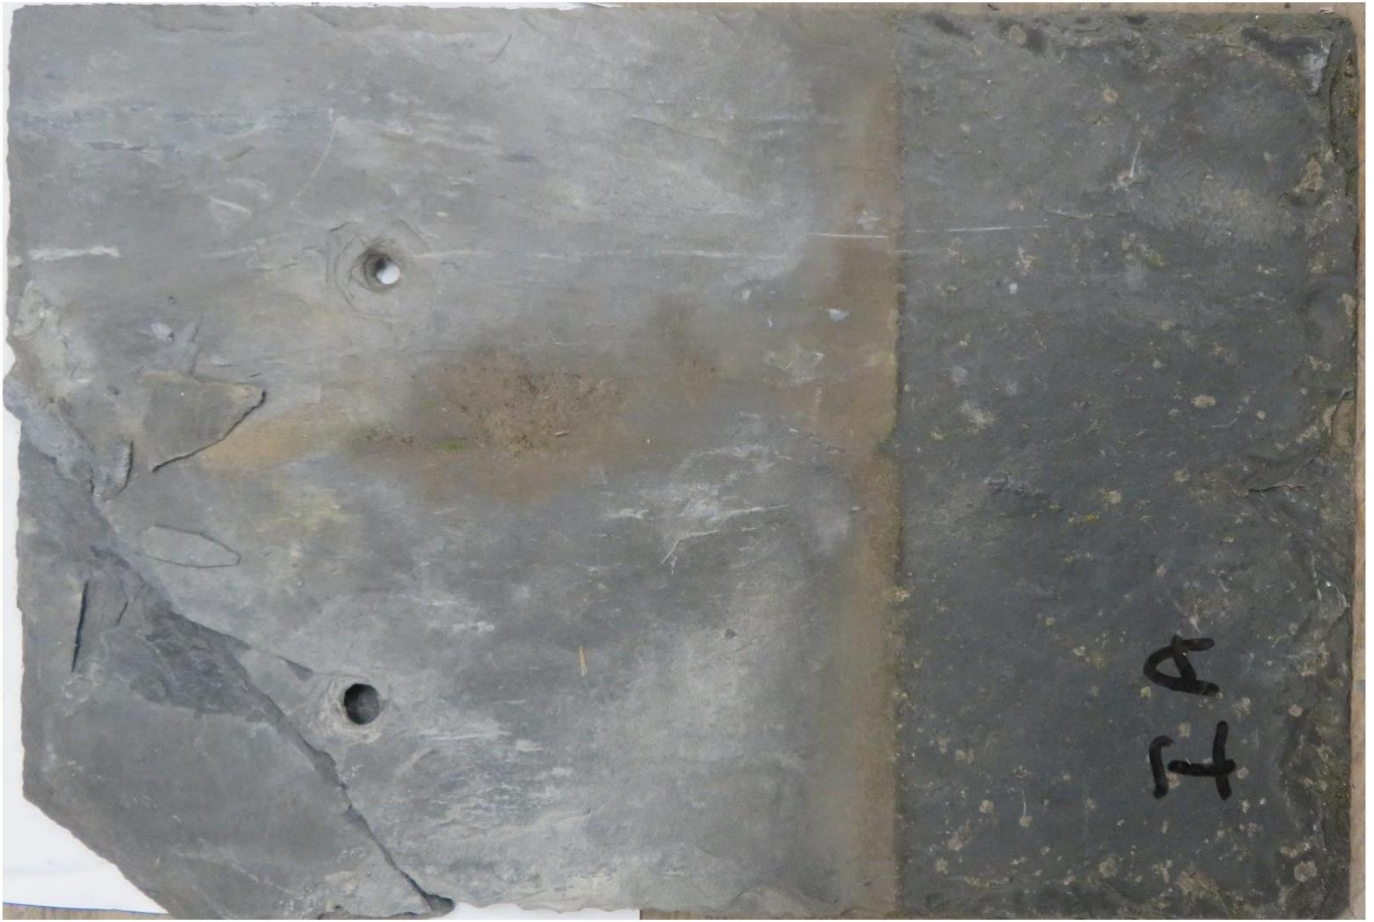
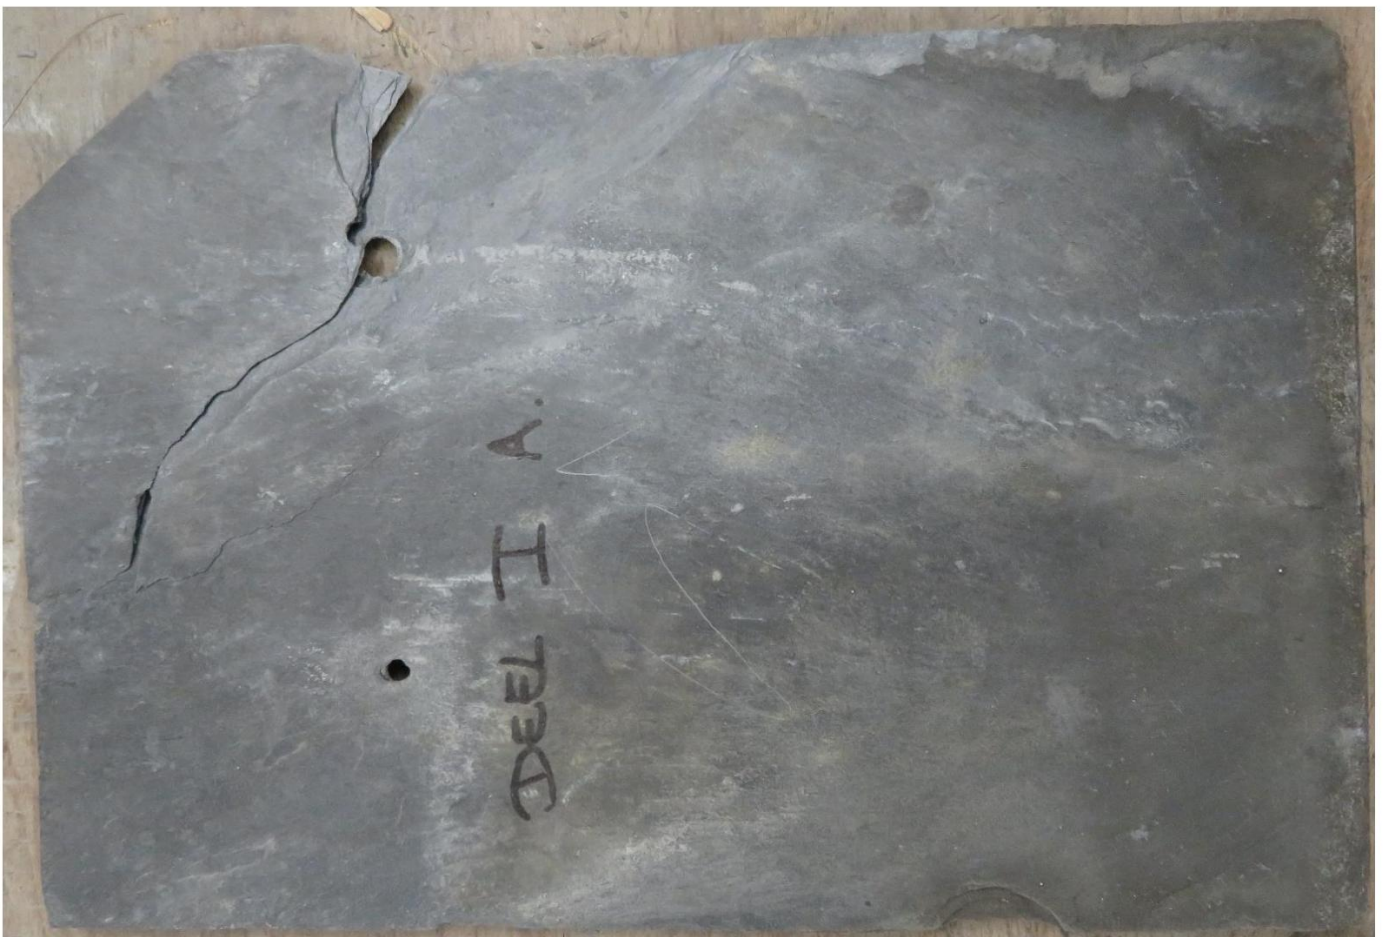
| Monster nummer | Verweerd (V),<br>Doffe klank (D)<br>Verpulvering<br>randen (P)<br>Afbladering (A) | Uitslijting aan<br>nageling<br>1 gat (UN1)<br>2 gaten (UN2)<br>haken (UH) | Barsten (B),<br>Gebroken (G) | Metallieke<br>mineralen<br>(MM)<br>Oxidaties (O)<br>Met afvloei<br>roest (T2) | Algemene<br>kwaliteit visuele<br>beschrijving<br>(VK) |
|---|---|---|---|---|---|
| <b>IA</b> | V2/D2 | UN1 | G | / | <b>VK3</b> |

**Voorzijde deel I A: Foto 1: IA bovenzijde. Foto 2: IA onderzijde**  
Gebroken (G), vooral bovenaan verweerd (V2), doffe klank, uitslijting linkse nagelgat.

| Monster nummer | Kwaliteit visuele beschrijving<br>goed: VK1<br>slecht: VK3 | Kwaliteit in absorptieproef | EN-kwaliteit in hitteproef<br><b>NA: not acceptable</b> | Kwaliteit buigproef | Samenvattende kwaliteit<br>goed: VK1<br>matig: VK2<br><b>slecht: VK3</b> |
|---|---|---|---|---|---|
| <b>IA</b> | <b>VK3</b> | <b>Voldoet niet</b> | <b>NA</b> | <b>Onvoldoende, sterk verweerd</b> | <b>VK3</b> |

Uiteraard is het algemeen resultaat dat 7 leien sterk verweerd zijn en 1 lei(III-1) matig tot sterk verweerd is. Voor de delen IA, IB, II en IV is het resultaat zeer slecht.

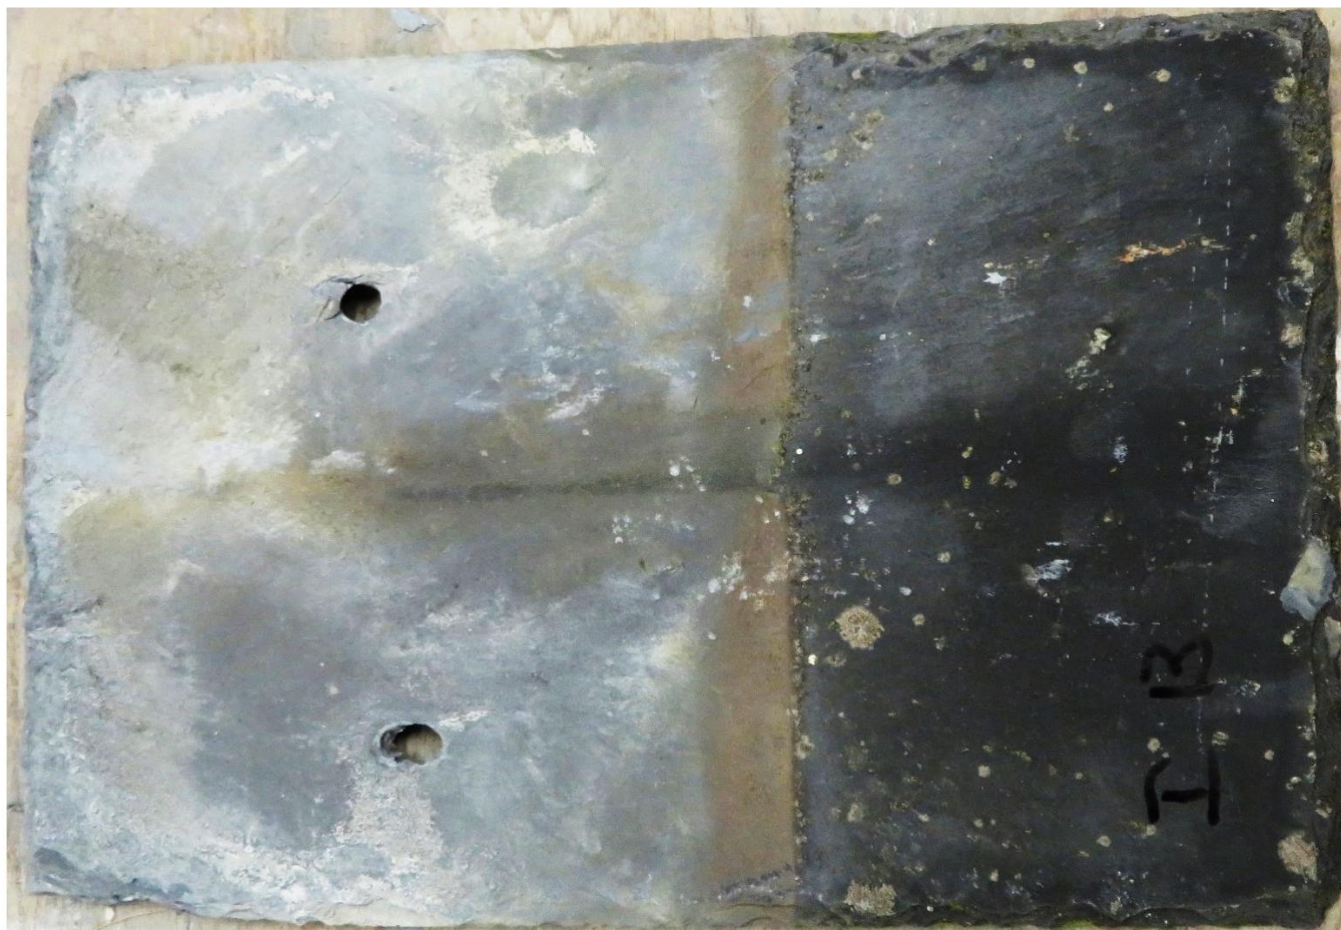
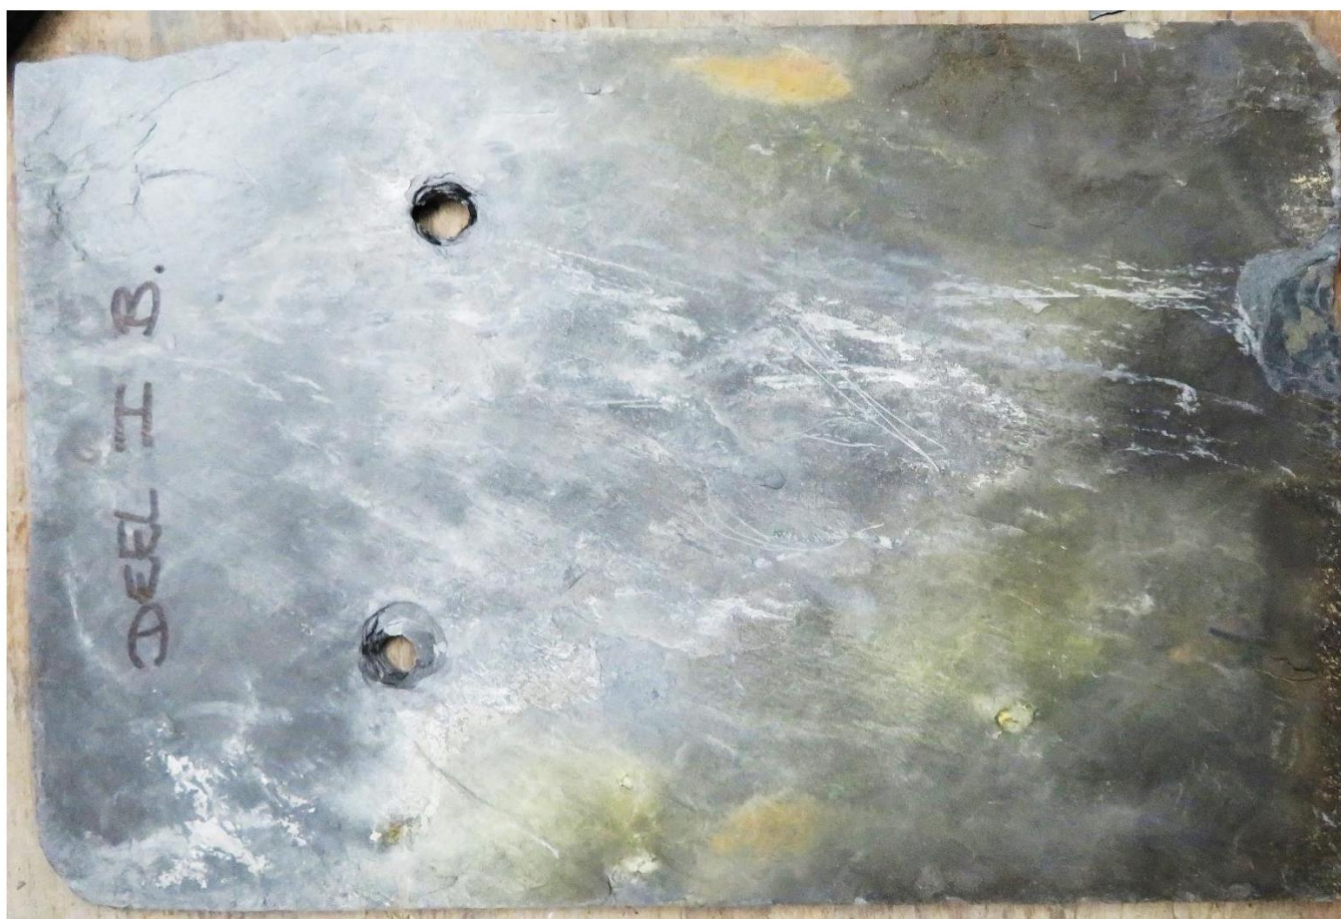
**Voorzijde Deel I B: Foto 3: IB bovenzijde. Foto 4: IB onderzijde**

| Monster nummer | Verweerd (V),<br>Doffe klank (D)<br>Verpulvering<br>randen (P)<br>Afbladering (A) | Uitslijting aan<br>nageling<br>1 gat (UN1)<br>2 gaten (UN2)<br>haken (UH) | Barsten (B),<br>Gebroken (G) | Metallieke<br>mineralen<br>(MM)<br>Oxidaties (O)<br>Met afvloei<br>roest (T2) | Algemene<br>kwaliteit visuele<br>beschrijving<br>(VK) |
|---|---|---|---|---|---|
| <b>IB</b> | V3/D3/P | UN2 | / | / | <b>VK3</b> |

Vooral bovenaan verweerd (V3), doffe klank, randen bovenaan pulverig, uitslijting beide nagelgaten

| Monster nummer | Kwaliteit visuele beschrijving<br>goed: VK1<br>slecht: VK3 | Kwaliteit in absorptieproef | EN-kwaliteit in hitteproef<br><b>NA: not acceptable</b> | Kwaliteit buigproef | Samenvattende kwaliteit<br>goed: VK1<br>matig: VK2<br><b>slecht: VK3</b> |
|---|---|---|---|---|---|
| <b>IB</b> | <b>VK3</b> | <b>Voldoet niet</b> | <b>NA</b> | <b>Onvoldoende, sterk verweerd</b> | <b>VK3</b> |

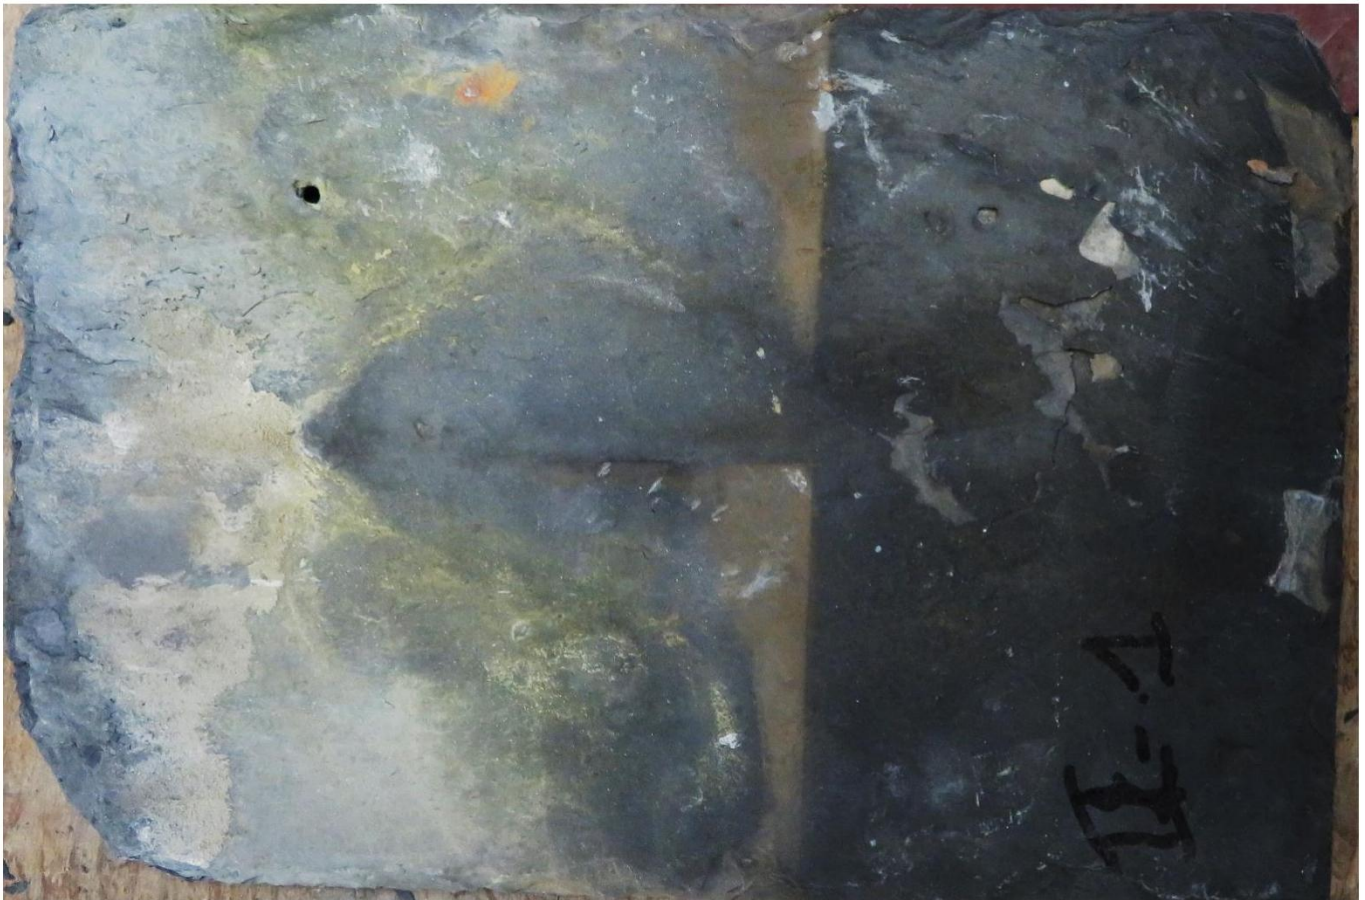
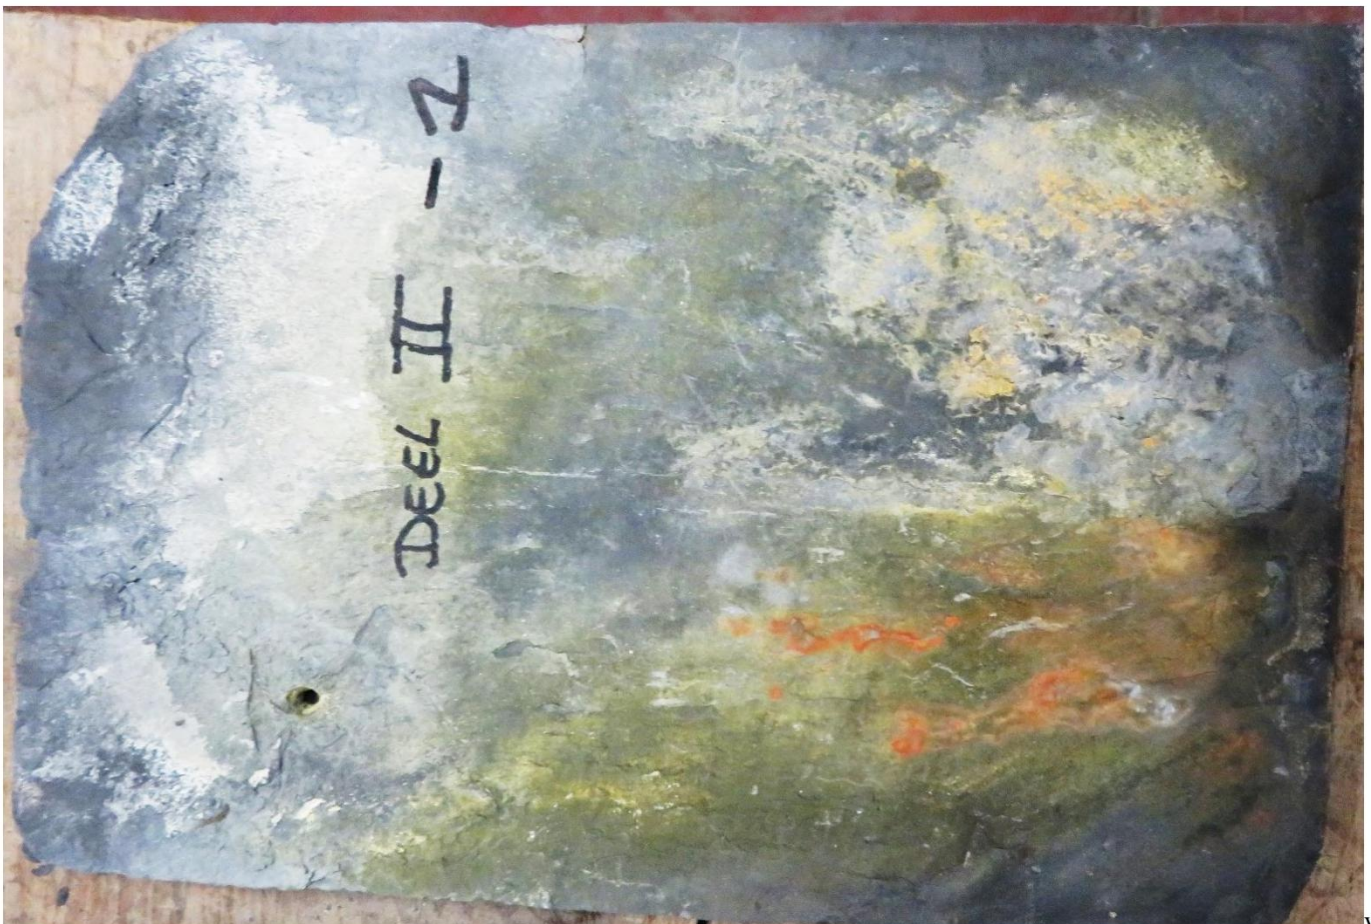
**Deel II-1: Foto 5: II-1 bovenzijde. Foto 6: II-1 onderzijde**

| Monster nummer | Verweerd (V),<br>Doffe klank (D)<br>Verpulvering<br>randen (P)<br>Afbladering (A) | Uitslijting aan<br>nageling<br>1 gat (UN1)<br>2 gaten (UN2)<br>haken (UH) | Barsten (B),<br>Gebroken (G) | Metallieke<br>mineralen<br>(MM)<br>Oxidaties (O)<br>Met afvloei<br>roest (T2) | Algemene<br>kwaliteit visuele<br>beschrijving<br>(VK) |
|---|---|---|---|---|---|
| <b>II-1</b> | V3/D3/P | / | / | MM/O/T2<br>onderzijde | <b>VK3</b> |

Vooraf bovenaan verweerd (V3), doffe klank, randen pulverig, bovenzijde verpulverd tijdens zagen.  
1 nagelgat zonder uitslijting, verder mogelijk in haak zonder uitslijting.  
Oxiderende metallieke mineralen met afvloeiing roest aan onderzijde type T2.

| Monster nummer | Kwaliteit visuele beschrijving<br>goed: VK1<br>slecht: VK3 | Kwaliteit in absorptieproef | EN-kwaliteit in hitteproef<br><b>NA: not acceptable</b> | Kwaliteit buigproef | Samenvattende kwaliteit<br>goed: VK1<br>matig: VK2<br><b>slecht: VK3</b> |
|---|---|---|---|---|---|
| <b>II-1</b> | <b>VK3</b> | <b>Voldoet niet</b> | <b>NA</b> | <b>Onvoldoende, sterk verweerd</b> | <b>VK3</b> |

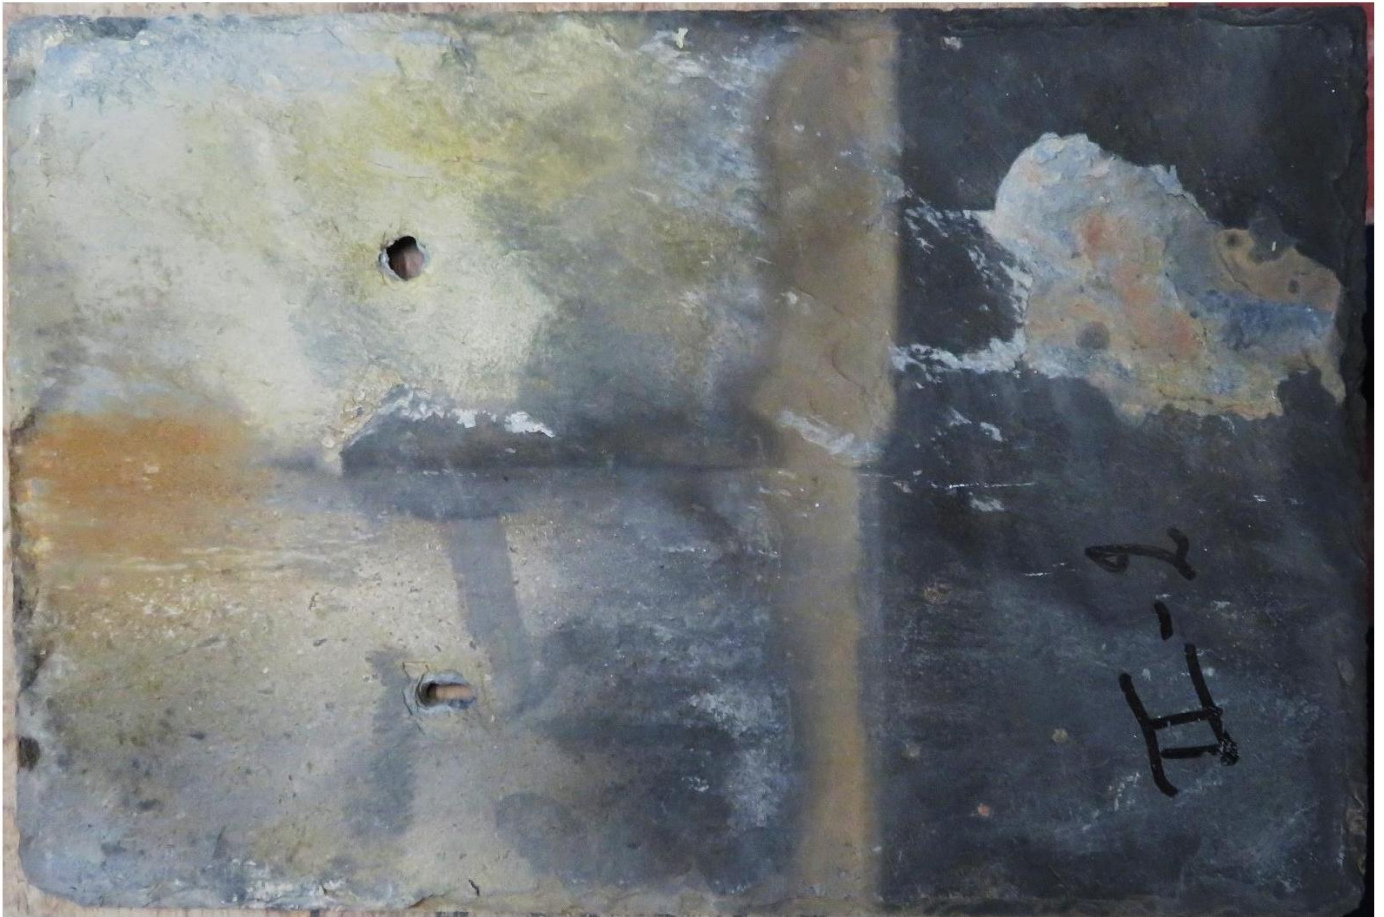
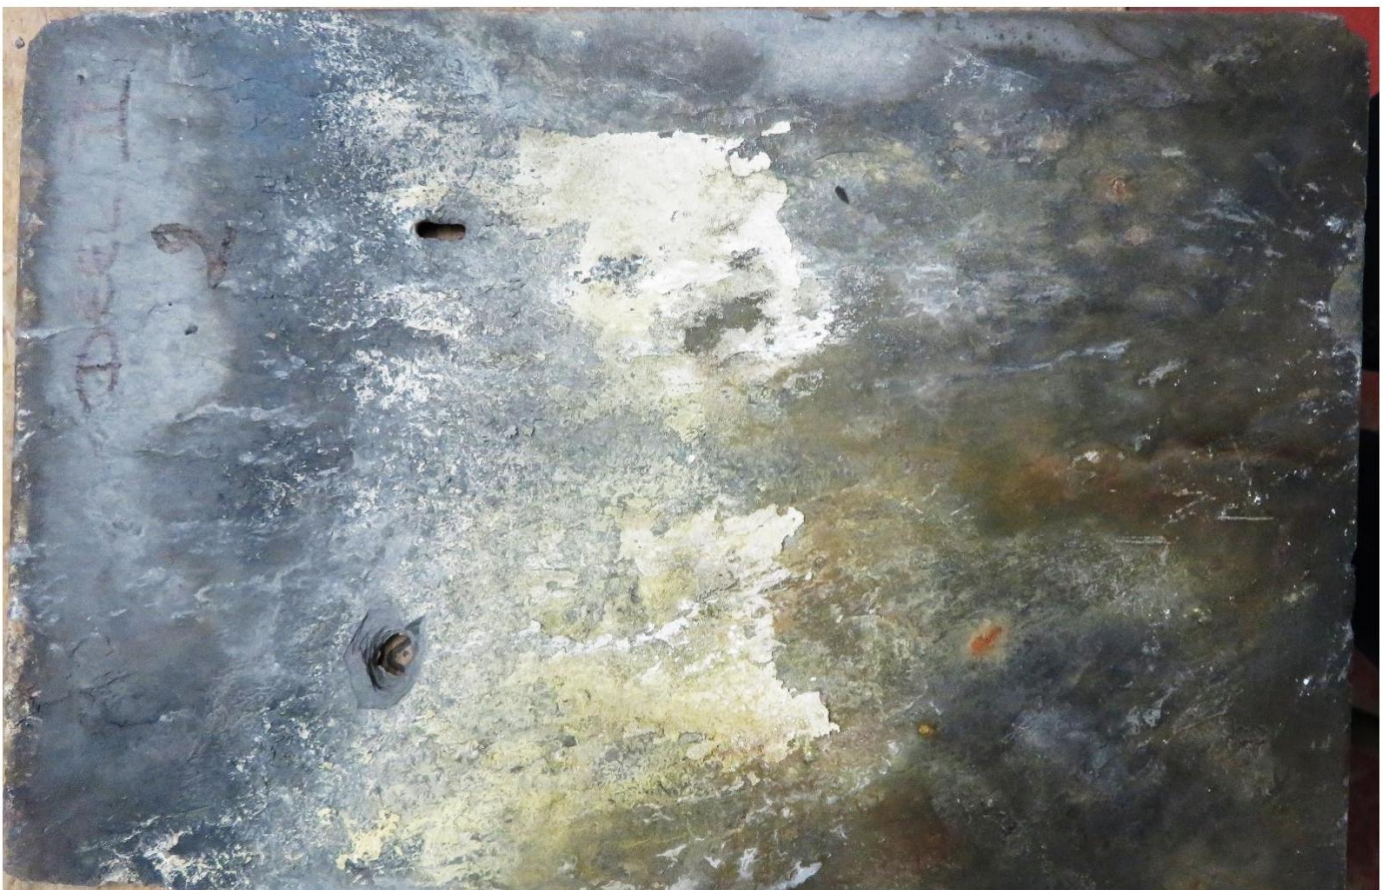
**Deel II-2: Foto 7: II-2 bovenzijde. Foto 8: II-2 onderzijde**

| Monster nummer | Verweerd (V),<br>Doffe klank (D)<br>Verpulvering<br>randen (P)<br>Afbladering (A) | Uitslijting aan<br>nageling<br>1 gat (UN1)<br>2 gaten (UN2)<br>haken (UH) | Barsten (B),<br>Gebroken (G) | Metallieke<br>mineralen<br>(MM)<br>Oxidaties (O)<br>Met afvloei<br>roest (T2) | Algemene<br>kwaliteit visuele<br>beschrijving<br>(VK) |
|---|---|---|---|---|---|
| <b>II-2</b> | V2/D2 | UN2 | / | / | <b>VK2</b> |

Vooraf bovenaan verweerd (V3), half-doffe klank, randen niet pulverig, uitslijting beide nagelgaten

| Monster nummer | Kwaliteit visuele beschrijving<br>goed: VK1<br>slecht: VK3 | Kwaliteit in absorptieproef | EN-kwaliteit in hitteproef<br><b>NA: not acceptable</b> | Kwaliteit buigproef | Samenvattende kwaliteit<br>goed: VK1<br>matig: VK2<br><b>slecht: VK3</b> |
|---|---|---|---|---|---|
| <b>II-2</b> | <b>VK2</b> | <b>Voldoet niet</b> | <b>NA</b> | <b>Onvoldoende, sterk verweerd</b> | <b>VK3</b> |

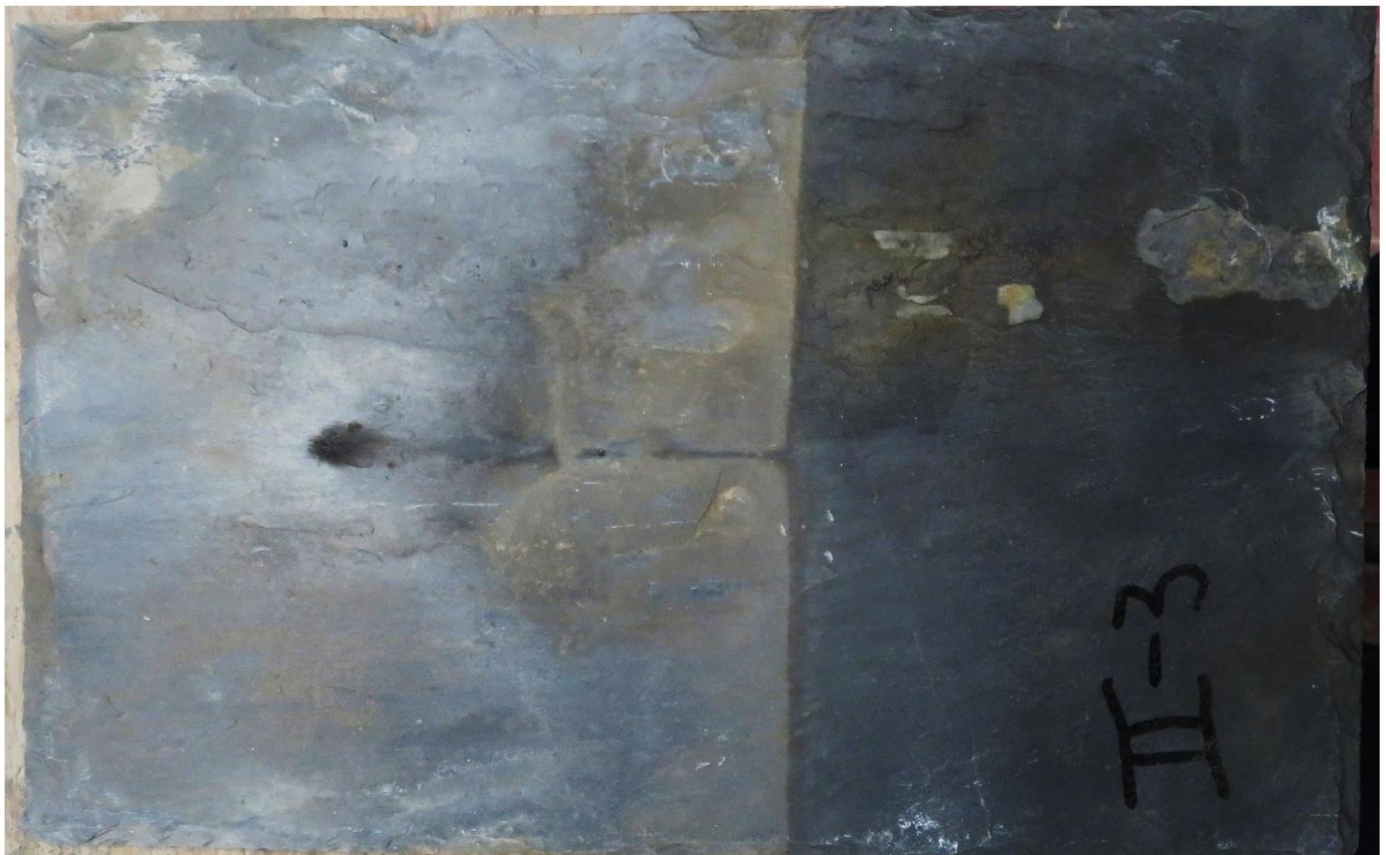
**Deel II-3: Foto 9: II-3 bovenzijde. Foto 10: II-3 onderzijde**

| Monster nummer | Verweerd (V),<br>Doffe klank (D)<br>Verpulvering<br>randen (P)<br>Afbladering (A) | Uitslijting aan<br>nageling<br>1 gat (UN1)<br>2 gaten (UN2)<br>haken (UH) | Barsten (B),<br>Gebroken (G) | Metallieke<br>mineralen<br>(MM)<br>Oxidaties (O)<br>Met afvloei<br>roest (T2) | Algemene<br>kwaliteit visuele<br>beschrijving<br>(VK) |
|---|---|---|---|---|---|
| <b>II-3</b> | V3/A | / | / | MM/O/T2<br>onderzijde | <b>VK3</b> |

Sterk verweerd achteraan met afbladering (V3), relatief goede klank, in haak zonder uitslijting. Oxiderende metalieke mineralen met afvloeiing roest aan onderzijde type T2.

| Monster nummer | Kwaliteit visuele beschrijving<br>goed: VK1<br>slecht: VK3 | Kwaliteit in absorptieproef | EN-kwaliteit in hitteproef<br><b>NA: not acceptable</b> | Kwaliteit buigproef | Samenvattende kwaliteit<br>goed: VK1<br>matig: VK2<br><b>slecht: VK3</b> |
|---|---|---|---|---|---|
| <b>II-3</b> | <b>VK3</b> | <b>Voldoet niet</b> | <b>NA</b> | <b>Onvoldoende, sterk verweerd</b> | <b>VK3</b> |
