# Taxatie natuurleien

Groot seminarie Rolduc te Kerkrade

Verslag 23/K-R-1 inzake de proeven op de natuurleien afkomstig van de “Schoolvleugel” op Rolduc, Kerkrade, uitgevoerd volgens de Europese norm voor natuurleien EN12326-1 & 2, in opdracht van [REDACTED] Lei Import B.V., Battenweg 10, 6051 AD te MAASBRACHT

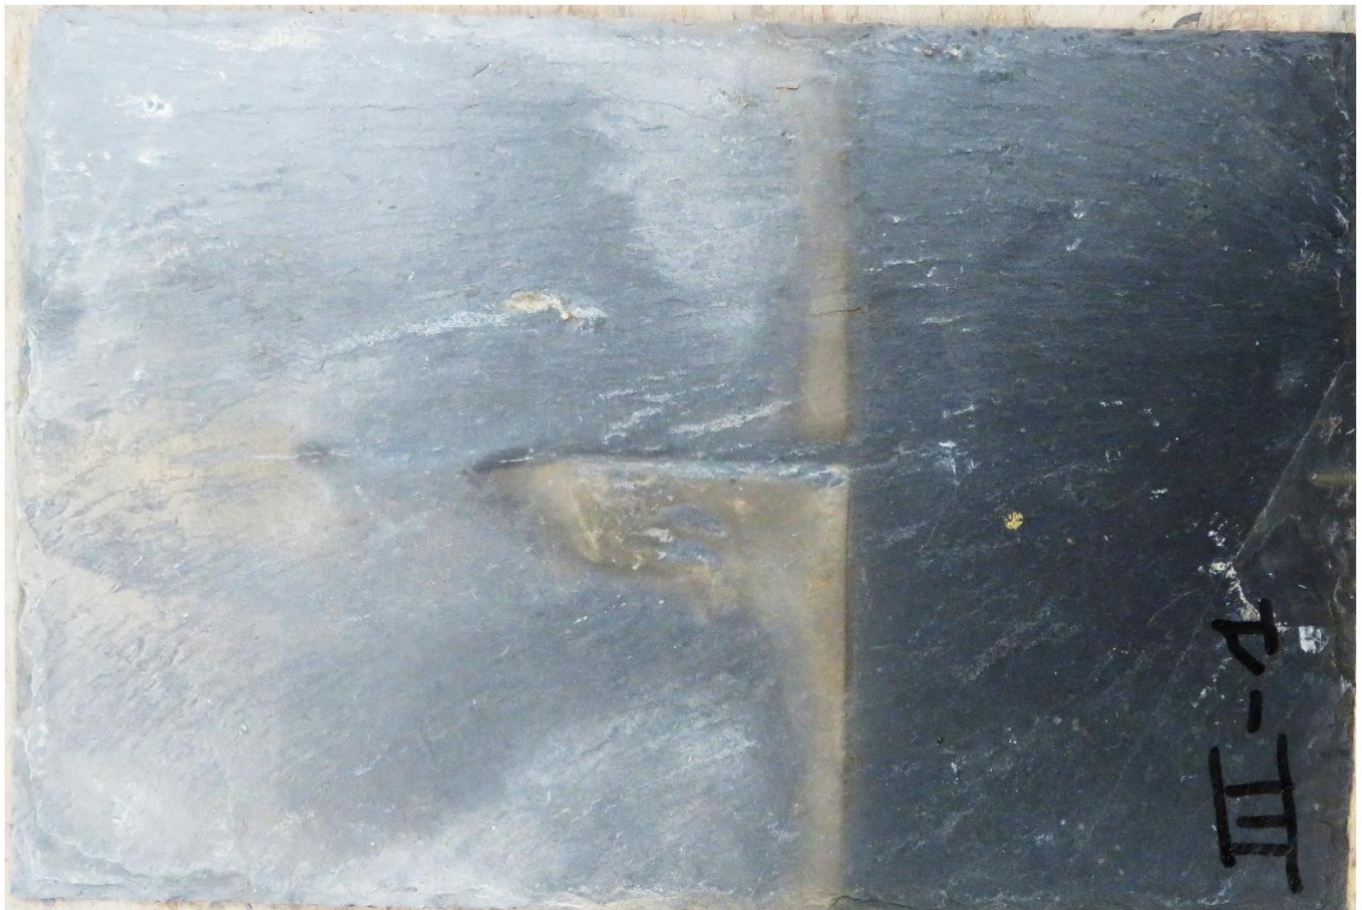
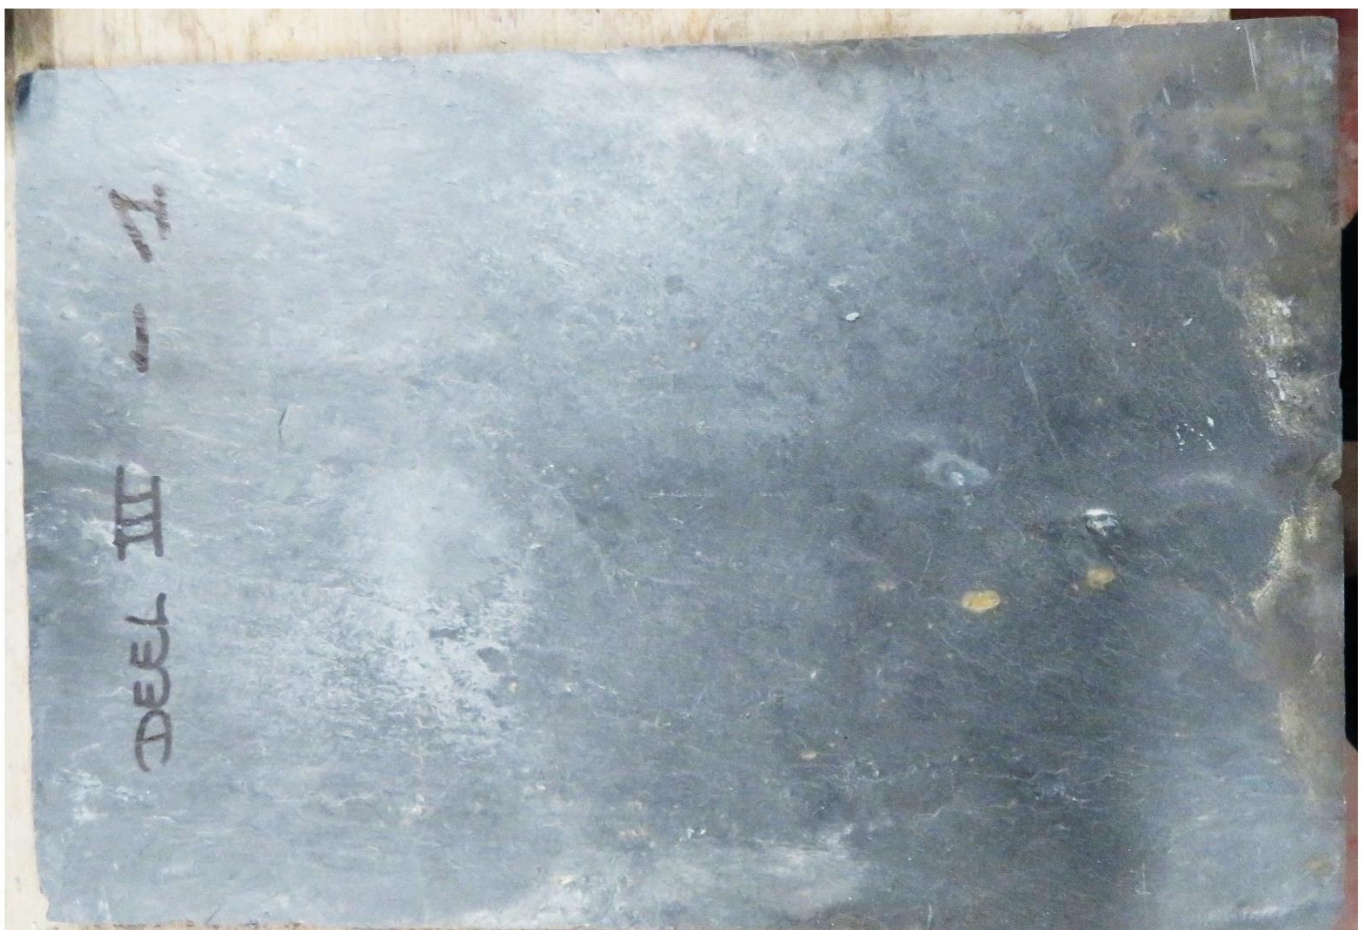
**Deel III-1: Foto 11: III-1 bovenzijde. Foto 12: III-1 onderzijde**

| Monster nummer | Verweerd (V),<br>Doffe klank (D)<br>Verpulvering<br>randen (P)<br>Afbladering (A) | Uitslijting aan<br>nageling<br>1 gat (UN1)<br>2 gaten (UN2)<br>haken (UH) | Barsten (B),<br>Gebroken (G) | Metallieke<br>mineralen<br>(MM)<br>Oxidaties (O)<br>Met afvloei<br>roest (T2) | Algemene<br>kwaliteit visuele<br>beschrijving<br>(VK) |
|---|---|---|---|---|---|
| <b>III-1</b> | / | / | / | MM | <b>VK1</b> |

Vernieuwde lei? Lijkt minder verweerd, goede klank, in haak zonder uitslijting.  
Metallieke mineralen zijn niet geoxideerd.

Bekijken we de resultaten van de enige aanvaardbare lei uit de absorptietest (III-1) dan is de gemeten longitudinale buigweerstand  $R_l = 51.2 \text{ N/mm}^2$  kleiner dan de karakteristieke longitudinale buigweerstand dewelke bij de berekening van de gemiddelde en de karakteristieke buigweerstand zou worden uitgesloten als outlier (onvoldoende in vergelijking met de rest).

| Monster nummer | Kwaliteit visuele beschrijving<br>goed: VK1<br>slecht: VK3 | Kwaliteit in absorptieproef | EN-kwaliteit in hitteproef<br><b>NA: not acceptable</b> | Kwaliteit buigproef | Samenvattende kwaliteit<br>goed: VK1<br>matig: VK2<br><b>slecht: VK3</b> |
|---|---|---|---|---|---|
| <b>III-1</b> | <b>VK1</b> | Voldoet | <b>NA</b> | Betwistbaar, matig verweerd | <b>VK3</b> |

Voor deel III zou men eventueel kunnen opteren om de leien nog een beperkte tijd te laten liggen.

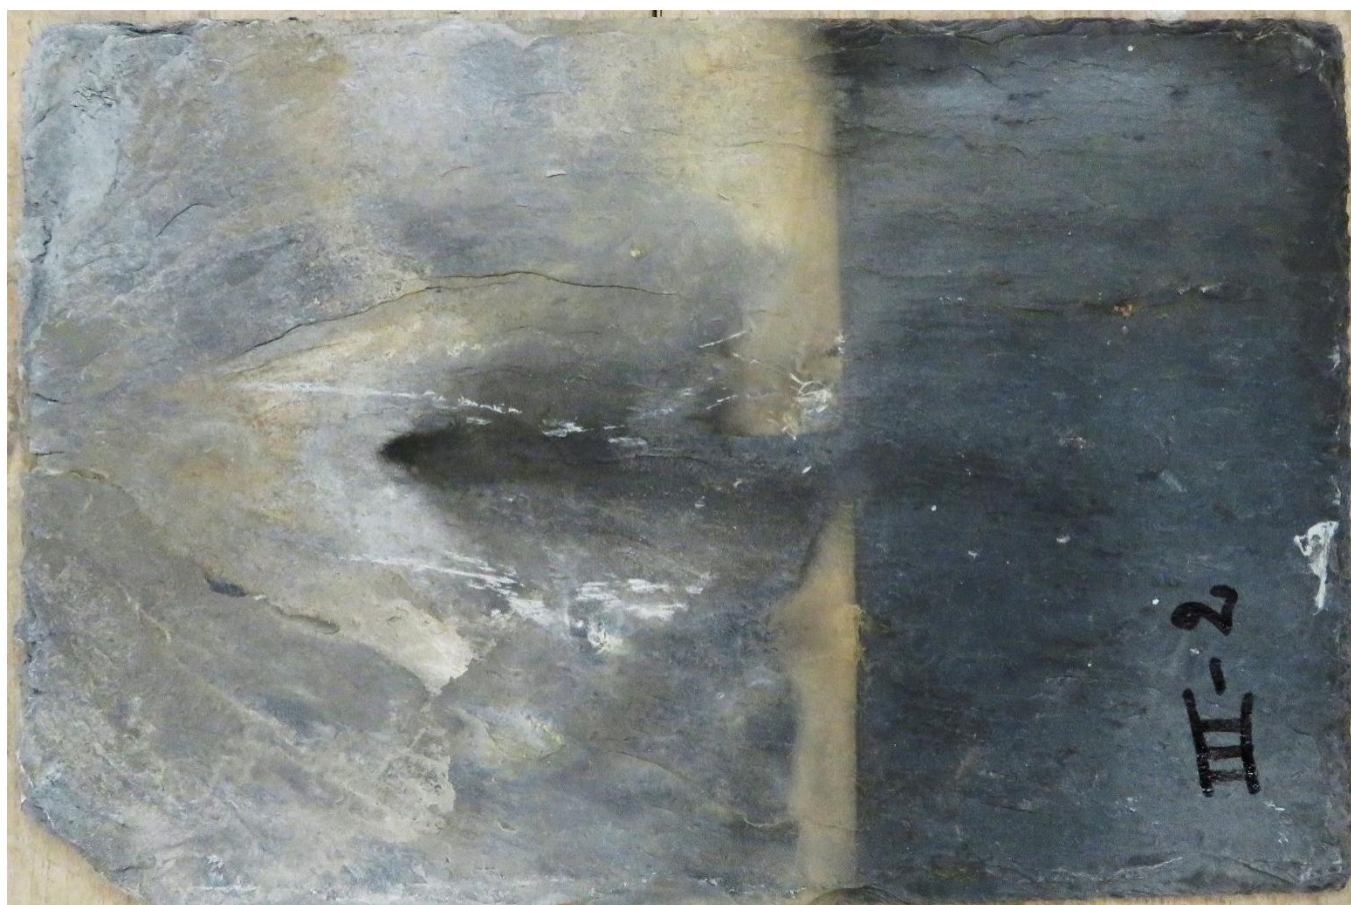
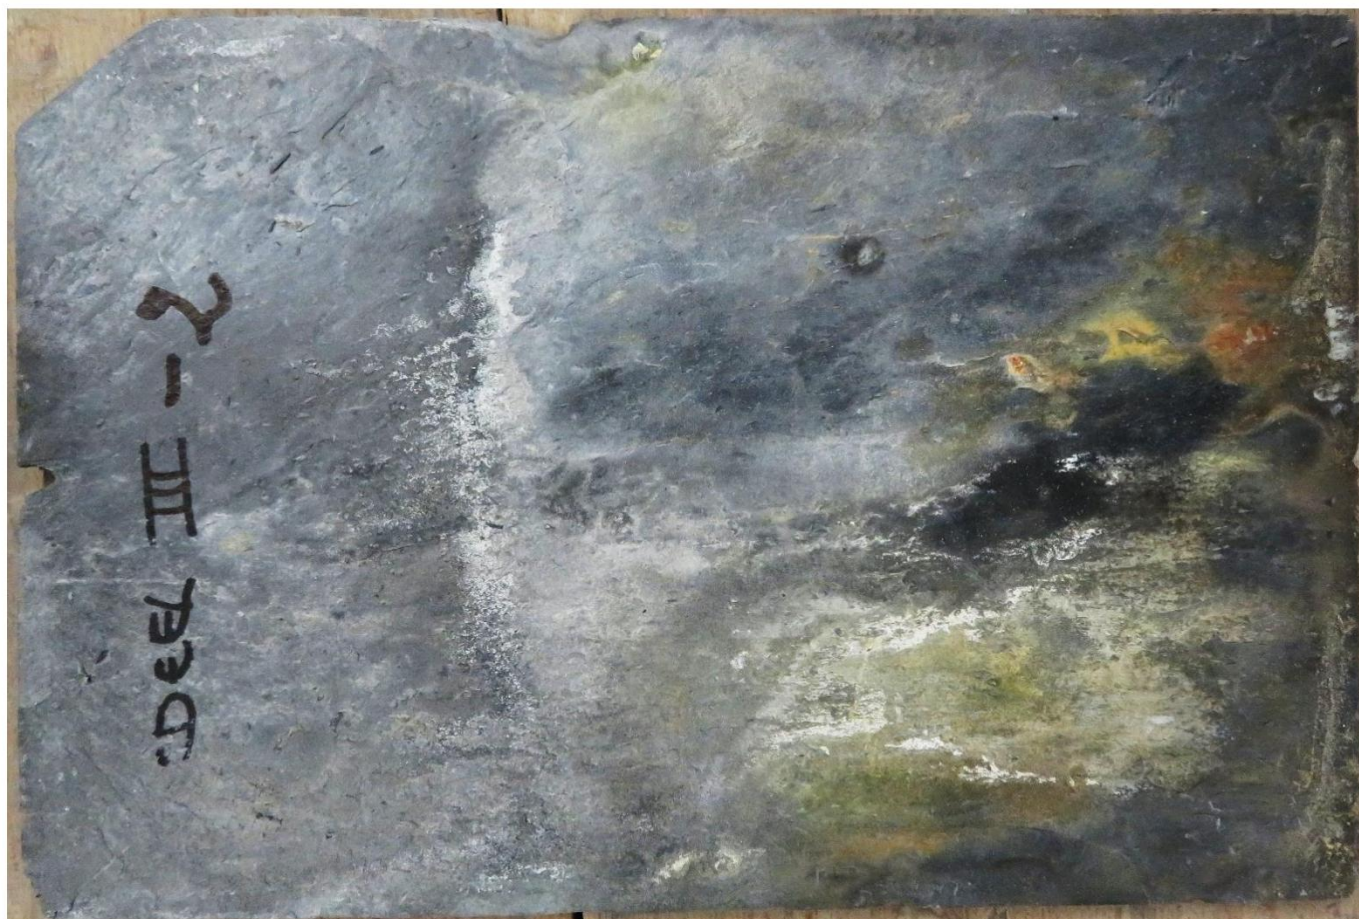
| Monster nummer | Verweerd (V),<br>Doffe klank (D)<br>Verpulvering<br>randen (P)<br>Afbladering (A) | Uitslijting aan<br>nageling<br>1 gat (UN1)<br>2 gaten (UN2)<br>haken (UH) | Barsten (B),<br>Gebroken (G) | Metallieke<br>mineralen<br>(MM)<br>Oxidaties (O)<br>Met afvloei<br>roest (T2) | Algemene<br>kwaliteit visuele<br>beschrijving<br>(VK) |
|---|---|---|---|---|---|
| <b>III-2</b> | V3/D3/P | / | / | MM/O/T2<br>(beperkt)<br>onderzijde | <b>VK3</b> |

**Deel III-2: Foto 13: III-2 bovenzijde. Foto 14: III-2 onderzijde**  
Sterk verweerd (V3), randen pulverig, dof, in haak zonder uitslijting.  
Licht oxiderende metallieke mineralen aan onderzijde type T2.

| Monster nummer | Kwaliteit visuele beschrijving<br>goed: VK1<br>slecht: VK3 | Kwaliteit in absorptieproef | EN-kwaliteit in hitteproef<br><b>NA: not acceptable</b> | Kwaliteit buigproef | Samenvattende kwaliteit<br>goed: VK1<br>matig: VK2<br><b>slecht: VK3</b> |
|---|---|---|---|---|---|
| <b>III-2</b> | <b>VK3</b> | <b>Voldoet niet</b> | <b>NA</b> | Betwistbaar, matig verweerd | <b>VK3</b> |

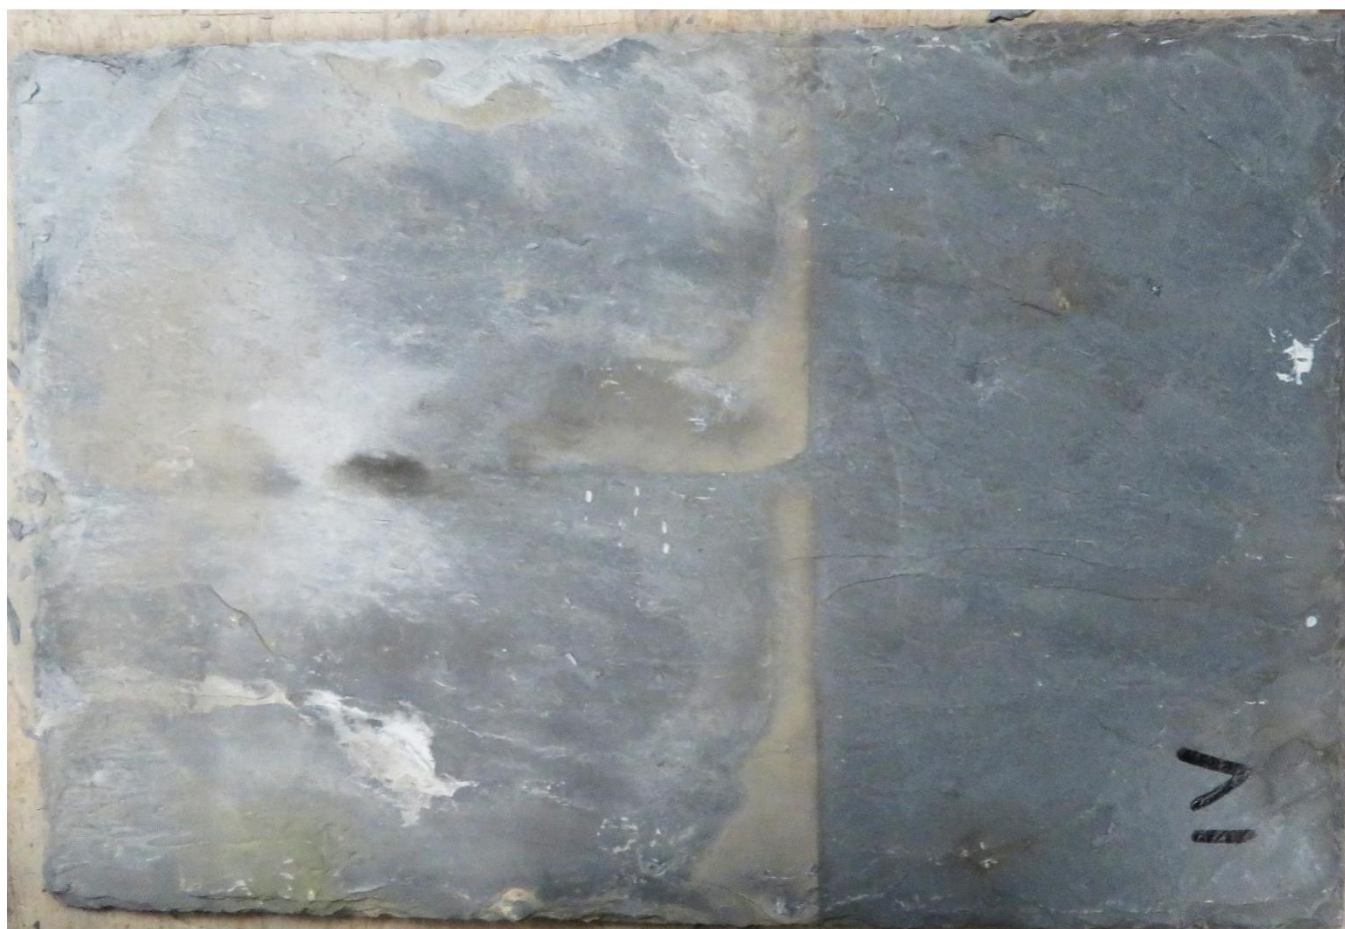
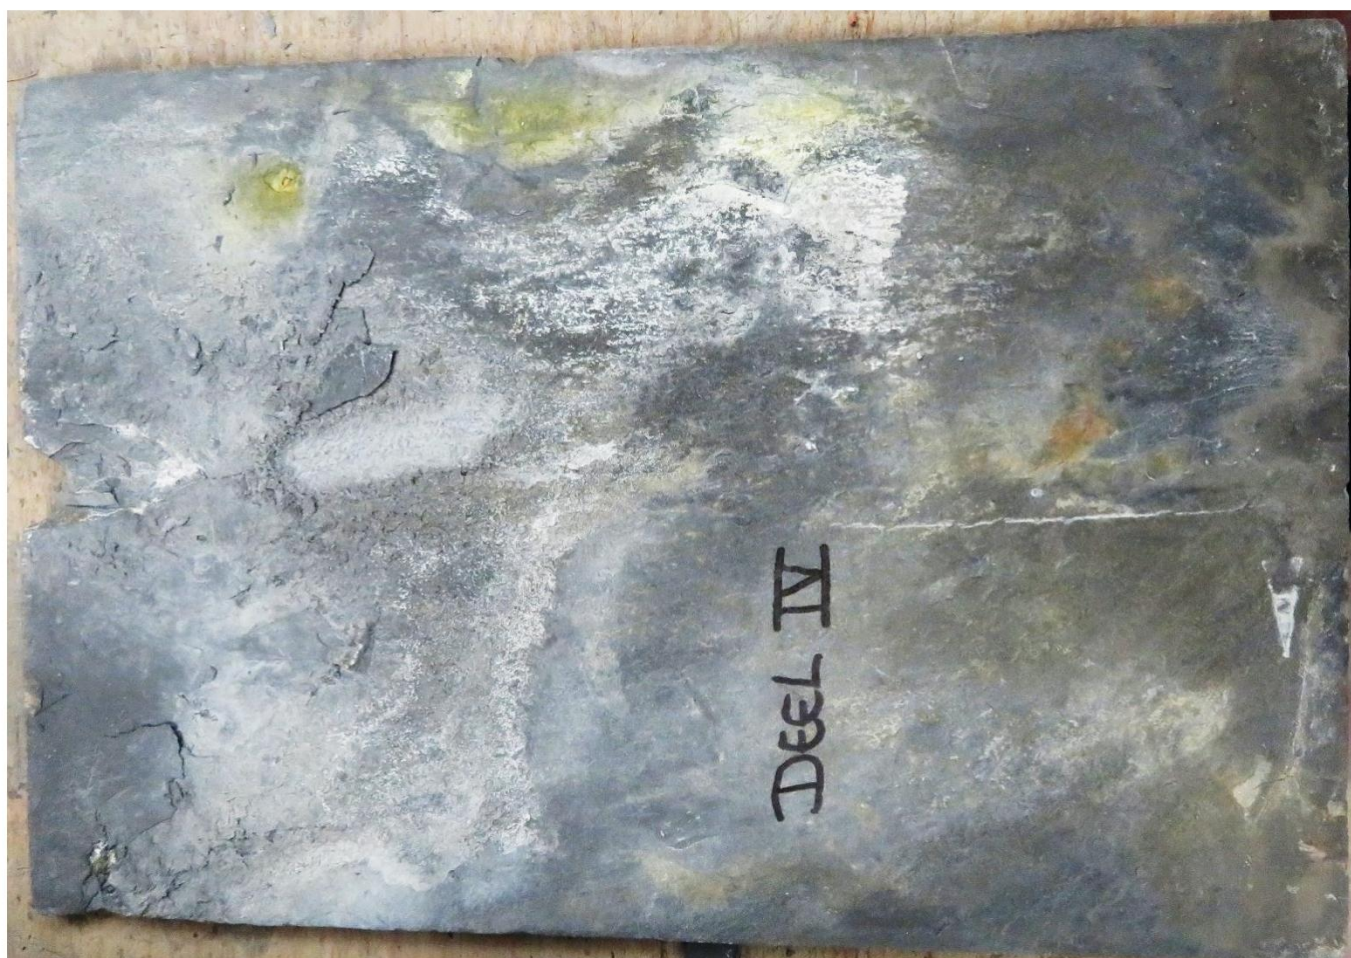
**Deel IV: Foto 15: IV bovenzijde. Foto 16: IV onderzijde**

| Monster nummer | Verweerd (V),<br>Doffe klank (D)<br>Verpulvering<br>randen (P)<br>Afbladering (A) | Uitslijting aan<br>nageling<br>1 gat (UN1)<br>2 gaten (UN2)<br>haken (UH) | Barsten (B),<br>Gebroken (G) | Metallieke<br>mineralen<br>(MM)<br>Oxidaties (O)<br>Met afvloei<br>roest (T2) | Algemene<br>kwaliteit visuele<br>beschrijving<br>(VK) |
|---|---|---|---|---|---|
| <b>IV</b> | V3/D3/A | / | / | / | <b>VK3</b> |

Sterk verweerd achteraan met afbladering (V3), dof, in haak zonder uitslijting.

| Monster nummer | Kwaliteit visuele beschrijving<br>goed: VK1<br>slecht: VK3 | Kwaliteit in absorptieproef | EN-kwaliteit in hitteproef<br><b>NA: not acceptable</b> | Kwaliteit buigproef | Samenvattende kwaliteit<br>goed: VK1<br>matig: VK2<br><b>slecht: VK3</b> |
|---|---|---|---|---|---|
| <b>IV</b> | <b>VK3</b> | <b>Voldoet niet</b> | <b>NA</b> | <b>Onvoldoende, sterk verweerd</b> | <b>VK3</b> |

Uiteraard is het algemeen resultaat dat 7 leien sterk verweerd zijn en 1 lei(III-1) matig tot sterk verweerd is. Voor de delen IA, IB, II en IV is het resultaat zeer slecht.
