## Adviesrapport

Ymere

Verzoek bomen beoordelen

Inspectie door [REDACTED] op 30/06/2026

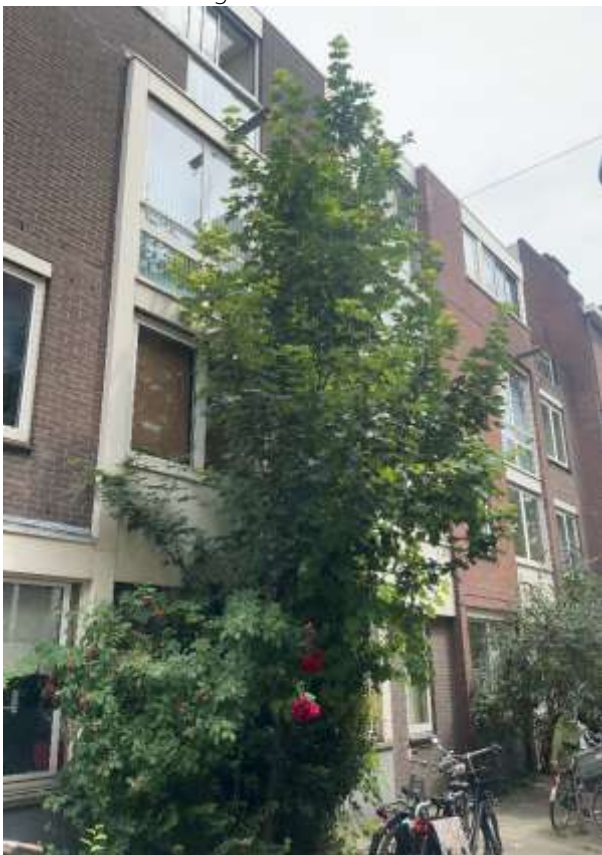
Boom 1 - afbeelding 1

| Kenmerken situatie | Onveilige situatie en overlast |

Deze Boom is een spontaan opgekomen zaailing die te groot is geworden voor de beschikbare standplaats en zich op deze locatie niet kan ontwikkelen tot een duurzame, volwaardige boom. De Noorse esdoorn is een boom van de eerste grootte en kan uitgroeien tot circa 20 à 30 meter hoog met een brede kroon. De huidige standplaats biedt hiervoor onvoldoende ruimte, waardoor de boom niet duurzaam te handhaven is. Daarnaast veroorzaakt de boom schade aan de gevel. De aanwezige boomwaarden kunnen worden gecompenseerd door herplant van een beter passende boomsoort die geschikt is voor de beschikbare ruimte en zich daar op natuurlijke wijze kan ontwikkelen. Het advies is daarom de boom te verwijderen en te vervangen door een passende boomsoort. Er zal herplant plaatsvinden van een geschikte boomsoort *Prunus serrulata* 'Amanogawa' maat 14-16cm

| Werkzaamheden | Vellen zonder stobbefrezen |

### Boom 1. Vellen (vergunningplichtig)

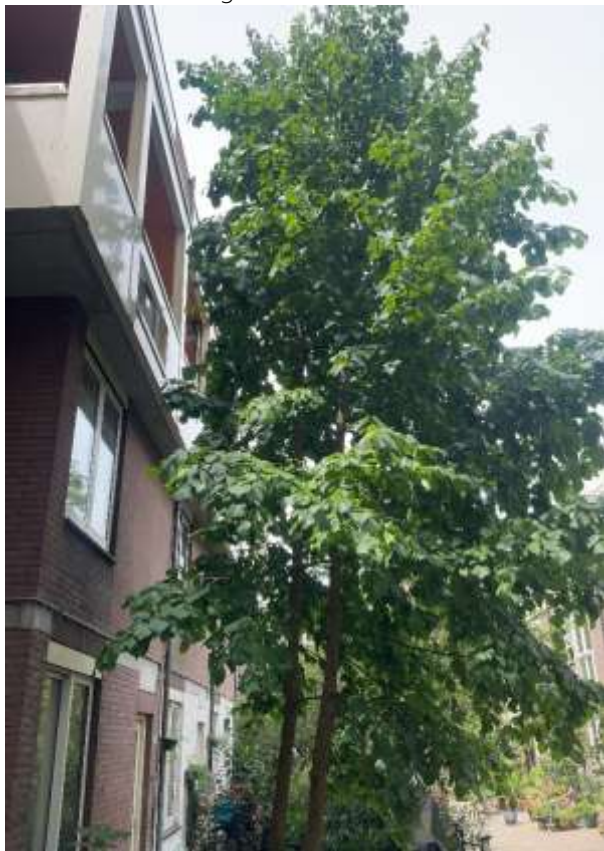
Boom 2 - afbeelding 1

| Kenmerken situatie | Overlast |

Boom veroorzaakt schade aan de gevel deze moet vrijgesteld worden. Deze boom is duurzaam te handhaven.

| Werkzaamheden | Snoeien (20%) |

Boom 2. Onderhoudssnoei (niet vergunningsplichtig).

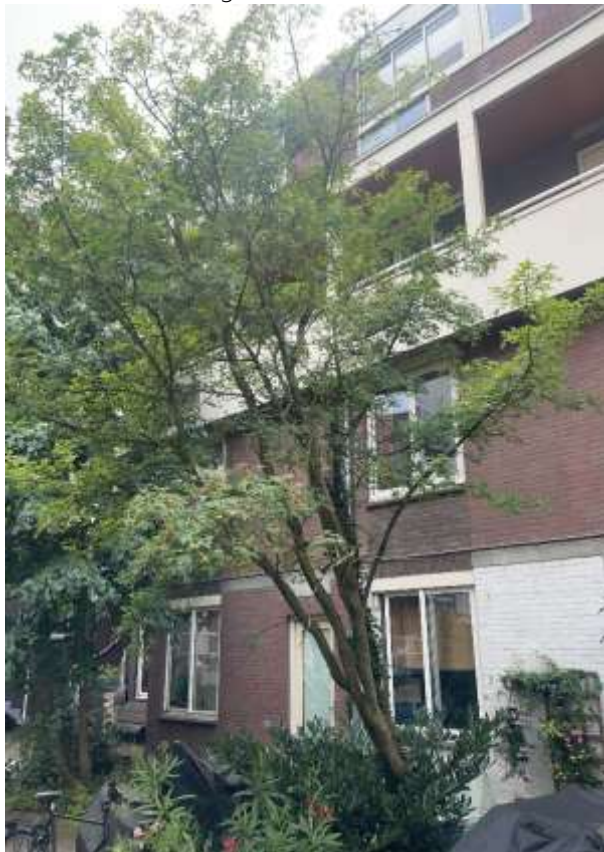
Boom 3 - afbeelding 1

Boom is gezond en heeft een aanvaard boombeeld. Geen actie nodig.

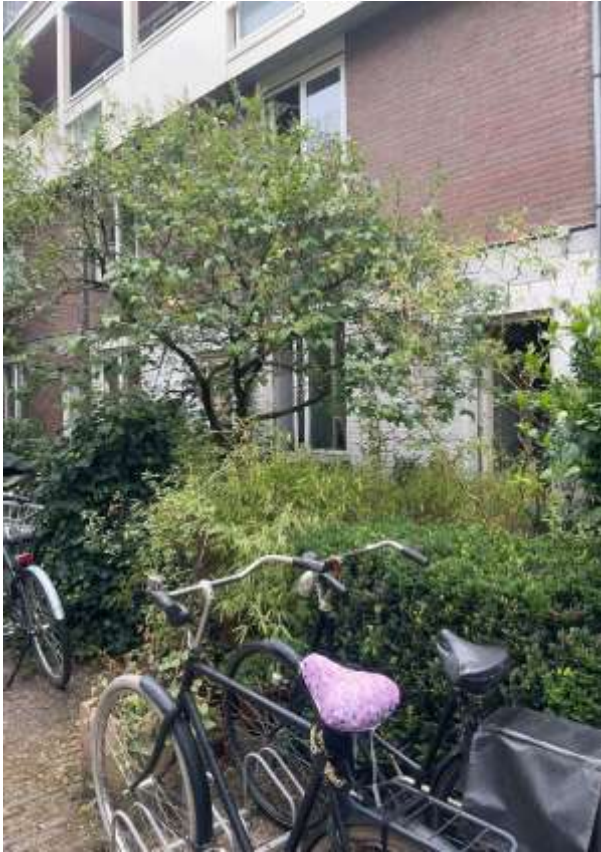
Boom 4 - afbeelding 1

Boom is gezond en heeft een aanvaard boombeeld. Geen actie nodig.

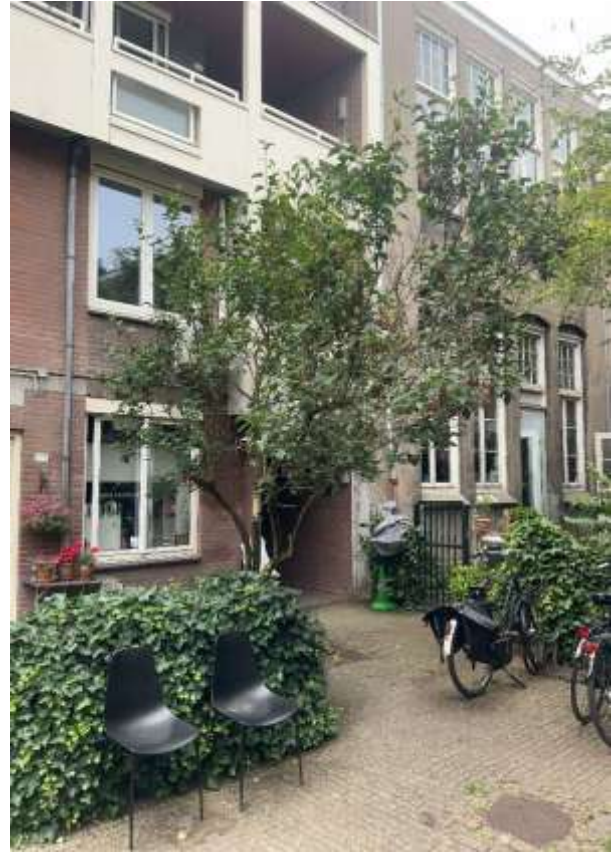
Boom 5 - afbeelding 1

Boom is gezond en heeft een aanvaard boombeeld. Geen actie nodig.
