## INFORMATIEBLAD

Asbestinventarisatie o.b.v. het Certificatieschema voor het  
Procescertificaat Asbestinventarisatie, zoals opgenomen in artikel  
1.5a, onderdeel c, van het Arbeidsomstandighedenbesluit

Locatie : Korenburgerveenweg 20- 22

Omschrijving : Boerderij complex

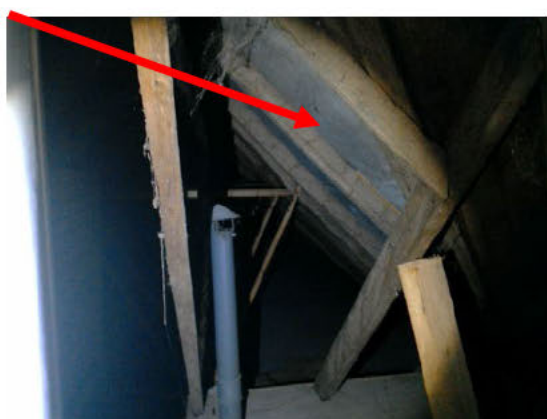
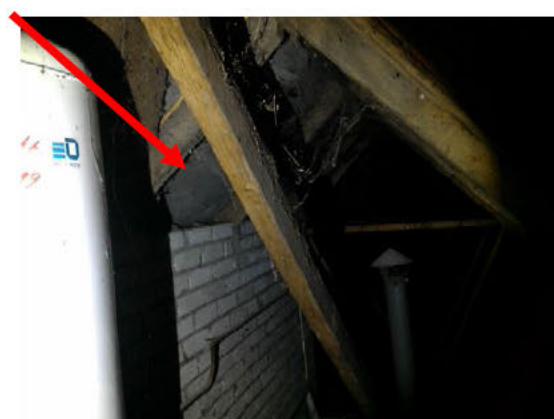
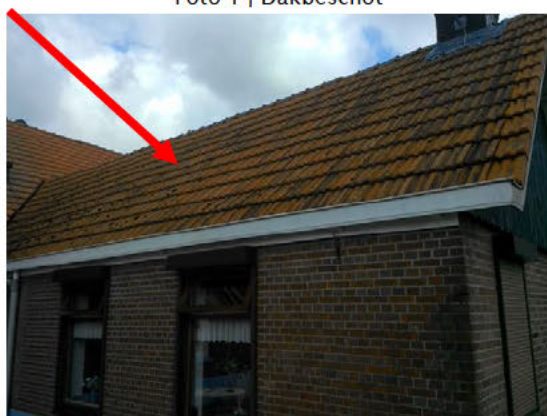
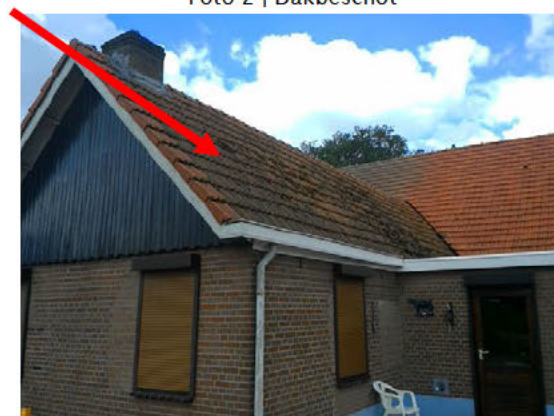
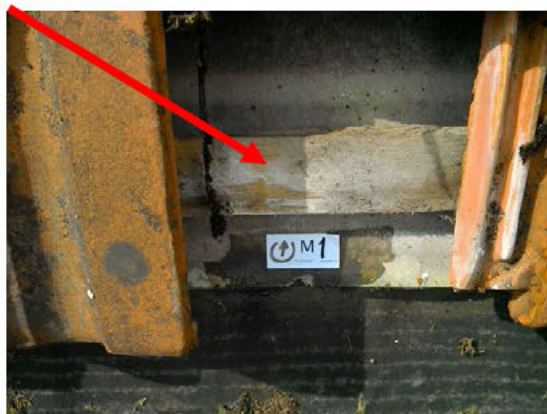
| Bronnummer | 1 |

| Bron | Dakbeschot |

| Locatie | Buitenzijde woonhuis |
| Materiaal | Asbestcement vlakke plaat |
| Percentages (%) | Chrysotiel 2 - 5 % |
| Hoeveelheid | 1 x 67 m <sup>2</sup> |
| Mate verweerdheid | Niet verweerd |
| Mate beschadiging | Niet beschadigd |
| Risicoklasse | 2 |

| Saneringstype | Open lucht met de best bestaande technieken |
| Saneringsurgentie | Saneren op korte termijn is niet noodzakelijk. Geadviseerd wordt het materiaal vóór sloop- en/of renovatiewerkzaamheden te saneren |

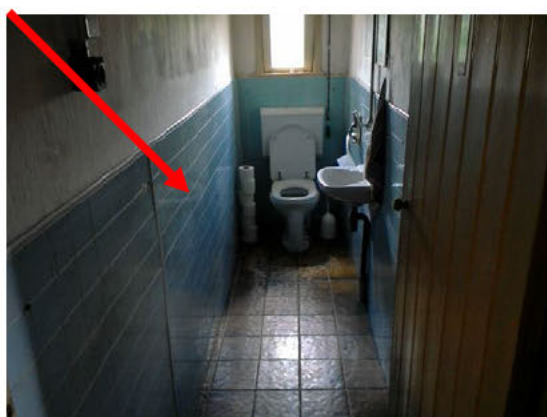
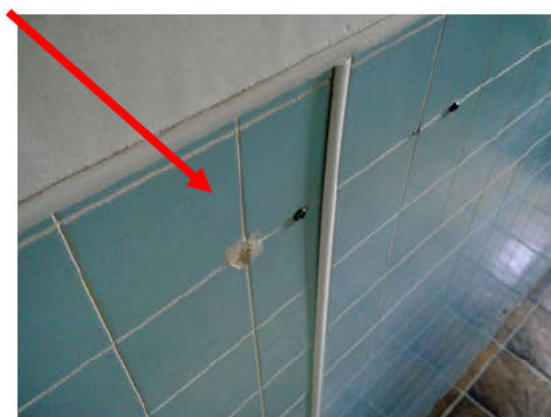
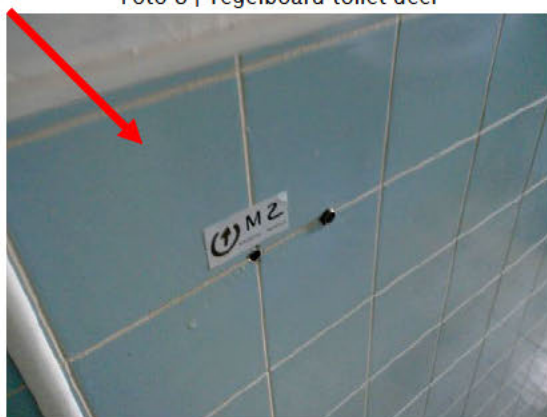
| Bronnummer | 3 |

| Bron | Tegelboard toilet deel |

| Locatie | Binnenzijde woonhuis |
| Materiaal | Asbestcement vlakke plaat |
| Percentages (%) | Chrysotiel 2 - 5 % |
| Hoeveelheid | 1 x 8,5 m <sup>2</sup> |
| Mate verweerdheid | Niet verweerd |
| Mate beschadiging | Niet beschadigd |
| Risicoklasse | 2 |

| Saneringstype | Containment met de best bestaande technieken |
| Saneringsurgentie | Saneren op korte termijn is niet noodzakelijk. Geadviseerd wordt het materiaal vóór sloop- en/of renovatiewerkzaamheden te saneren |

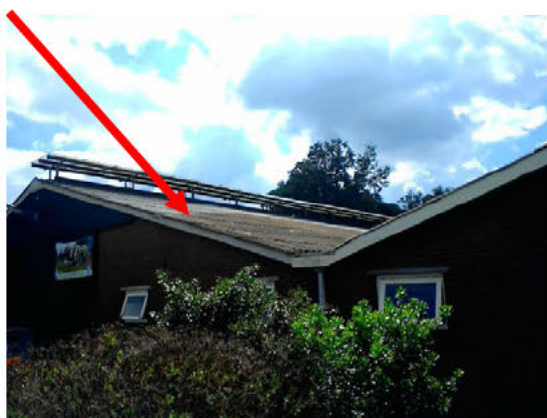
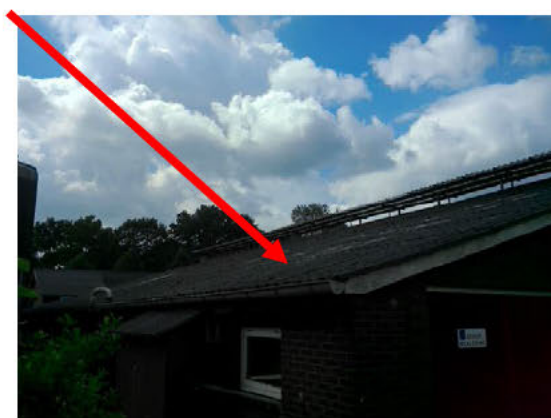
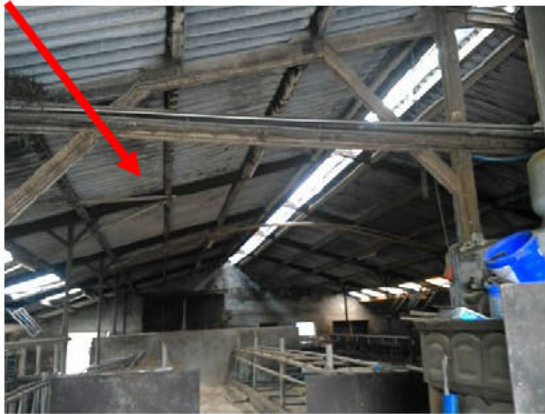
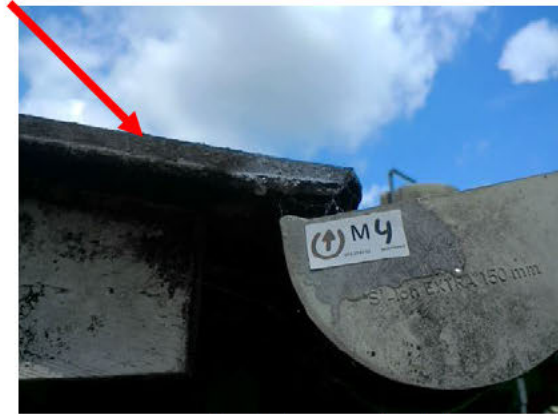
| Bronnummer | 5 |

| Bron | Golfplaten op het dak |

| Locatie | Buitenzijde ligboxenstal (links) |
| Materiaal | Asbestcement golfplaat |
| Percentages (%) | Chrysotiel 10 - 15 % |
| Hoeveelheid | 1 x 649 m <sup>2</sup> |
| Mate verweerdheid | Licht verweerd |
| Mate beschadiging | Licht beschadigd |
| Risicoklasse | 2 |
| Opmerkingen | <p>Hokjes aan zijkant zijn voorzien van asbestvrije platen.</p> <p>Aan het dak zijn dakgoten gemonteerd, deze dienen onder asbestcondities gedemonteerd en gereinigd te worden.</p> <p>Bij het totale aantal vierkante meters dakoppervlak (zoals vermeld in de rapportage), is reeds rekening gehouden met 10% overlap van de platen.</p> <p>De aanwezige lichtplaten zijn meegenomen in de gemeten hoeveelheden van het totale dakoppervlak.</p> <p>De waargenomen opstaande randen in de nok zijn meegenomen in de hoeveelheden en zijn ook asbesthoudend.</p> |

| Saneringstype | Open lucht met de best bestaande technieken |
| Saneringsurgentie | Saneren op korte termijn is niet noodzakelijk. Geadviseerd wordt het materiaal vóór sloop- en/of renovatiewerkzaamheden te saneren |

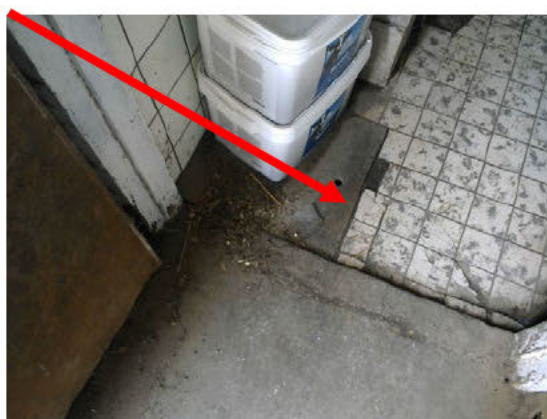
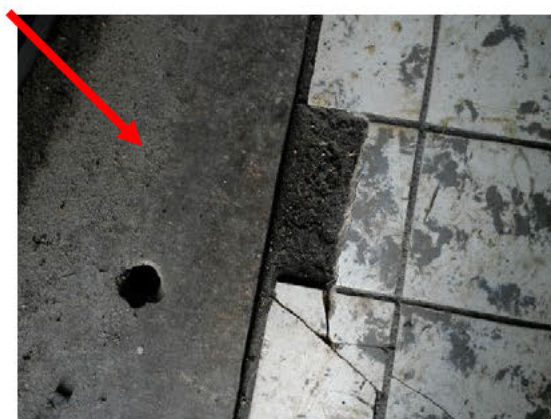
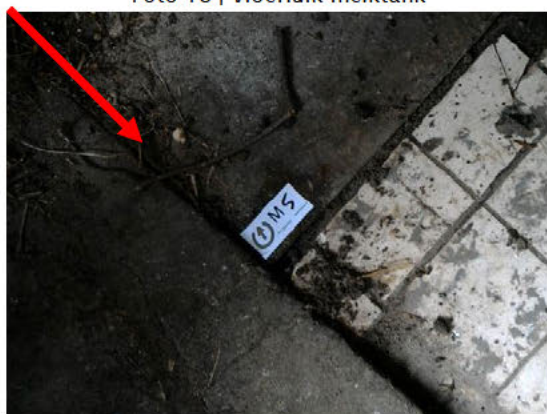
| Bronnummer | 6 |

| Bron | Vloerluik melktank |

| Locatie | Binnenzijde ligboxenstal (links) |
| Materiaal | Asbestcement vlakke plaat |
| Percentages (%) | Chrysotiel 10 - 15 % |
| Mate verweerdheid | Niet verweerd |
| Mate beschadiging | Licht beschadigd |
| Risicoklasse | 1 |

| Saneringstype | Los asbesthoudend materiaal direct verpakken |
| Saneringsurgentie | Saneren op korte termijn is niet noodzakelijk. Geadviseerd wordt het materiaal vóór sloop- en/of renovatiewerkzaamheden te saneren |

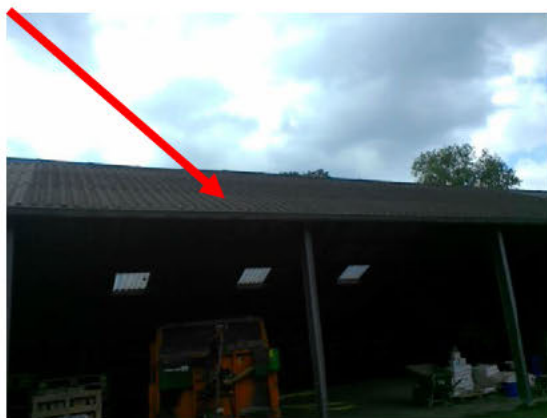
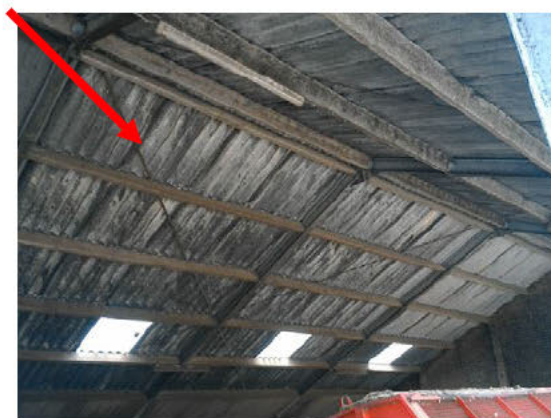
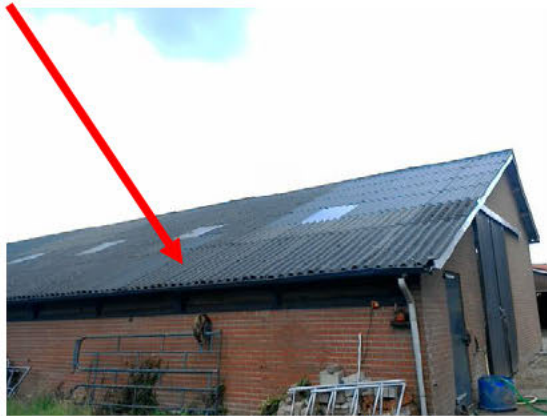
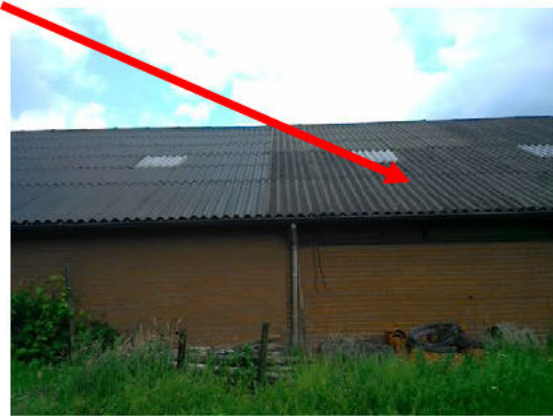
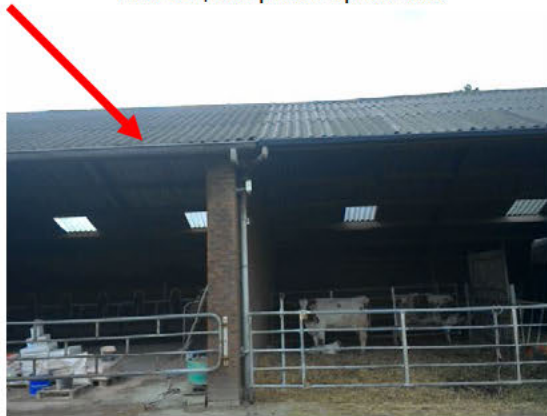
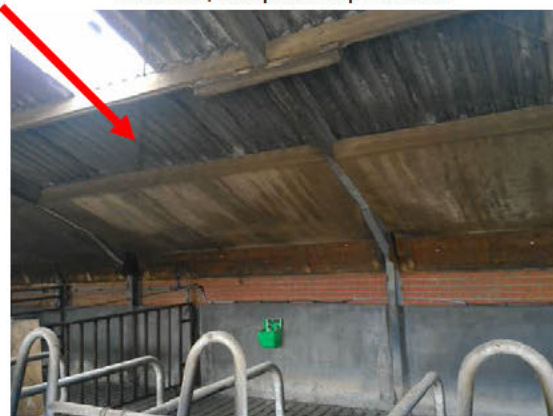
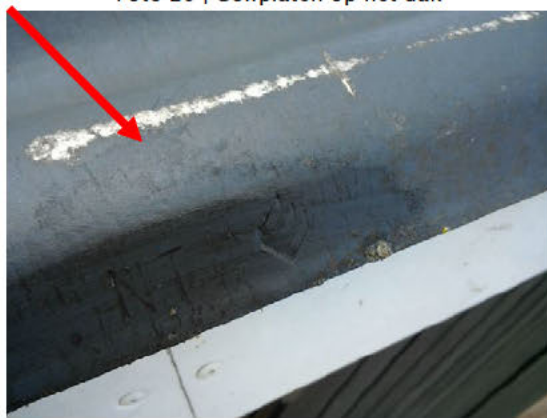
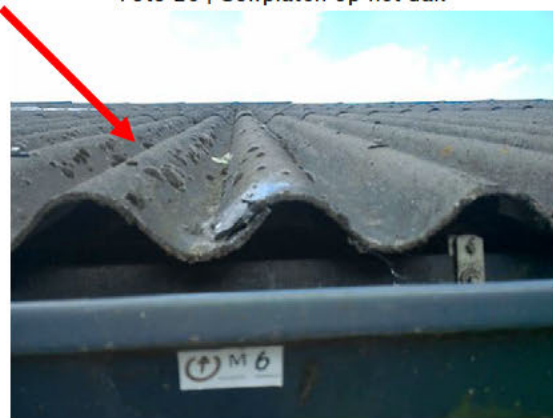
| <b>Bronnummer</b> | 7 |

| <b>Bron</b> | Golfplaten op het dak |

| <b>Locatie</b> | Buitenzijde machine berging |
| <b>Materiaal</b> | Asbestcement golfplaat |
| <b>Percentages (%)</b> | Chrysotiel 10 - 15 % |
| <b>Hoeveelheid</b> | 1 x 301 m <sup>2</sup> |
| <b>Mate verweerdheid</b> | Licht verweerd |
| <b>Mate beschadiging</b> | Licht beschadigd |
| <b>Risicoklasse</b> | 2 |
| <b>Opmerkingen</b> | <p>Aan het dak zijn dakgoten gemonteerd, deze dienen onder asbestcondities gedemonteerd en gereinigd te worden.</p> <p>Bij het totale aantal vierkante meters dakoppervlak (zoals vermeld in de rapportage), is reeds rekening gehouden met 10% overlap van de platen.</p> <p>De aanwezige lichtplaten zijn meegenomen in de gemeten hoeveelheden van het totale dakoppervlak.</p> <p>De waargenomen nokstukken zijn meegenomen in de hoeveelheden en zijn ook asbesthoudend.</p> <p>Eerste spantvak voorzijde en deel eerste spantvak achterzijde zijn recent vervangen na stormschade. Deze hoeveelheid (ca 59,5 m<sup>2</sup>) zit bij de totale hoeveelheid in.</p> |

| <b>Saneringstype</b> | Open lucht met de best bestaande technieken |
| <b>Saneringsurgentie</b> | Saneren op korte termijn is niet noodzakelijk. Geadviseerd wordt het materiaal vóór sloop- en/of renovatiewerkzaamheden te saneren |

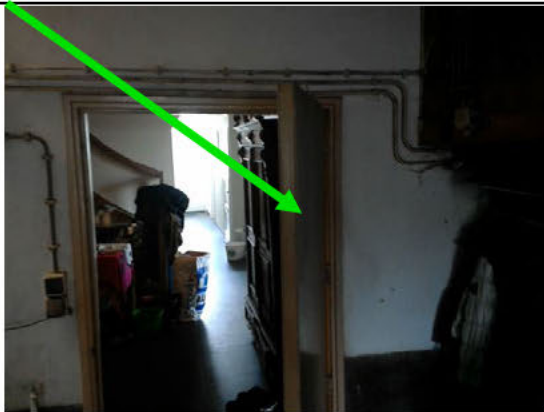
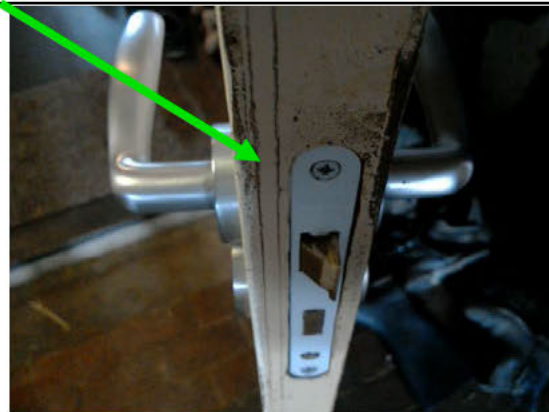
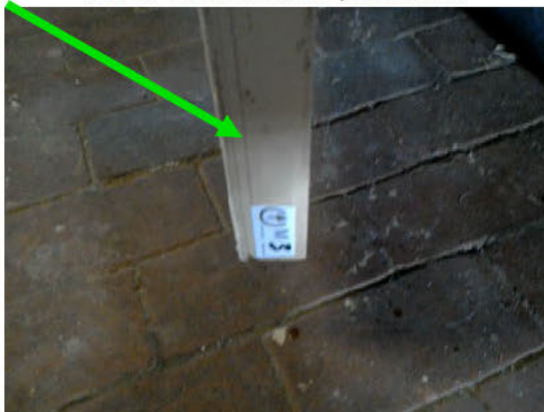
| Bronnummer | 4 |

| Bron | Ruimte | Bron |
|---|---|---|
| 4 | Binnenzijde woonhuis | Brandwerende plaat in deur |

| Bron | Brandwerende plaat in deur |
