# *Bomeneffectanalyse Klaprozenbuurt, blok B*

→ stadsdeel Noord, Amsterdam

Kenmerk klant AI 2023-0121 - 405  
Projectnummer PRPOA25-00296-405  
Datum 8 oktober 2025  
Status Definitief

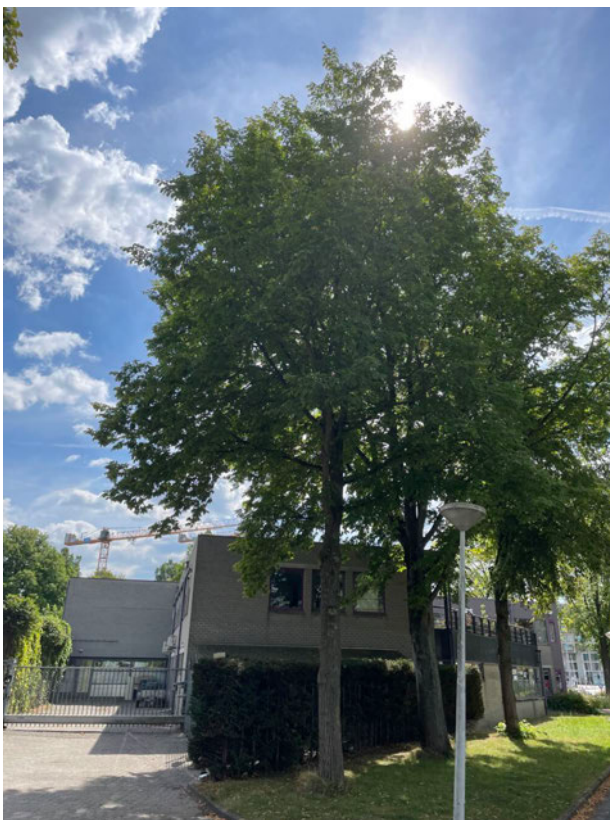
Figuur 1.1 bomen 17 (voorgond), 19 en 21 ten noordwesten van Floraweg 200

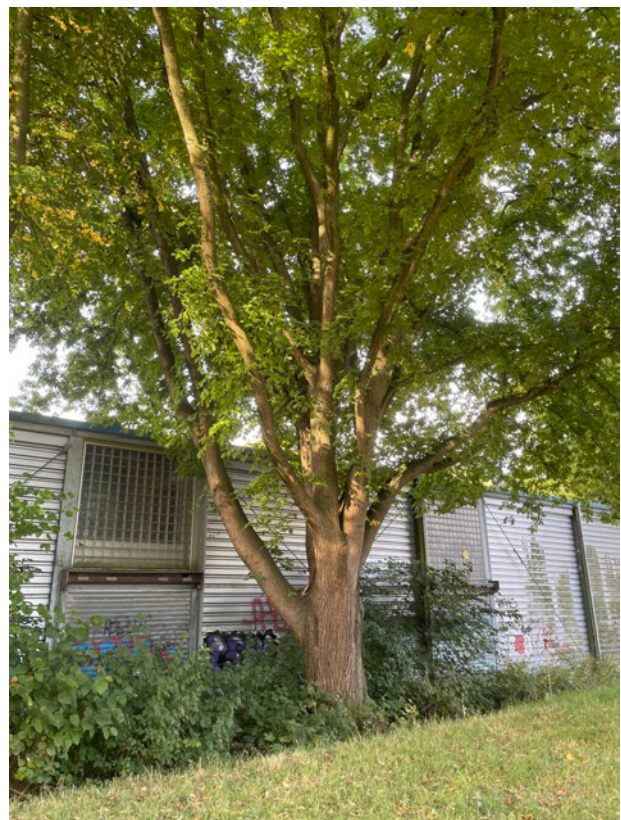
Figuur 1.2 boom 38 ten noorden van Floraweg 198, relatief dicht tegen de bedrijfshal

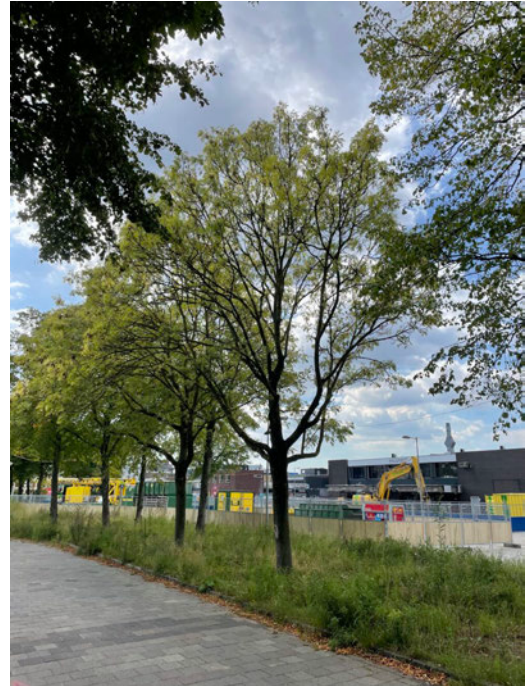
In 2023-2024 is een warmtenet aangelegd (geen onderdeel van dit project) inclusief het versmallen van de groenstrook aan de Vuurwerkersweg (figuur 2.2) waarvoor zes lindebomen gekapt zijn (zie oranje holle cirkeltjes in figuur 2.1) en op deze plek stelconplaten gelegd (grootweg links van de getekende rode lijn in figuur 2.1). Dit is een aangrenzend project (aanleg warmtenet) waarbij onder andere de wortelstelsels van drie volwassen iepen aan de zuidwestzijde van het huidige projectgebied reeds beschadigd zijn (3 groene stippen in driehoeksverband in figuur 2.1).

Figuur 2.2 huidige versmalde groenstrook tussen fietspad (links/oost) en aangrenzend project (sloop bedrijventerrein) aan de Vuurwerkerweg

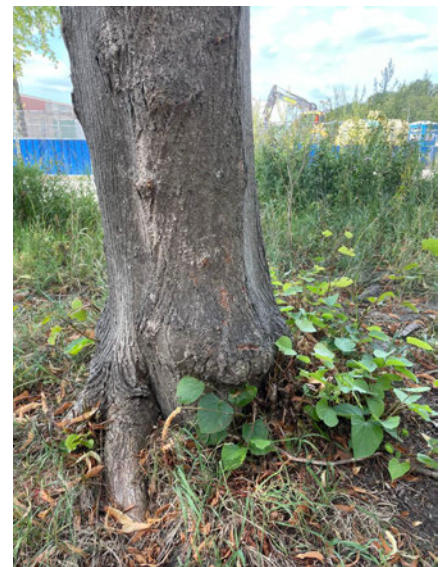
Van de 40 bomen in en nabij het projectgebied is een redelijk aandeel koningslinde (*Tilia x europaea* 'Pallida') die voorkomt op de lijst van hybride bomenrassen of cultivars die mogelijke ent-onderstam problemen ontwikkelen als gevolg van een specifieke veredeling op de kwekerij (WUR/NAKT, 2009). Ook bij Huntingdon iep (*Ulmus x hollandica* 'Vegeta'; niet op deze lijst vermeld) die in een redelijk aandeel aanwezig is, kunnen dezelfde problemen optreden. Op termijn kan onverenigbaarheid van de ent ontstaan waarbij de cambium van ent en wortelstelsel niet langer geheel vergroeid zijn en er wondoppervlakte ontstaat die kan infecteren (parasitaire schimmels). Als de symptomen worden aangetroffen, betekent dit dat de toekomstverwachting van de betreffende bomen, ook in de huidige situatie, moet worden bijgesteld.

Figuur 3.3 koningslinde (nr. 15) met afwijkende stamvoet / entplaats

| UID | gem. beheer | boomsoort | dbh klasse | conditie | gebrek | kwaliteit | veiligheidsstatus | toekomst-verwachting |
|---|---|---|---|---|---|---|---|---|
| 15 | 1113777 | koningslinde | 30 - 50 cm | Voldoende | ent-onderstam | Matig | Risicoboom | < 10 jaar |

Boomnummers 1, 15 en 25 (koningslinde) moeten nader worden onderzocht (mogelijk ent-onderstam probleem / instabiliteit) als hiervoor geen kapvergunning wordt aangevraagd.

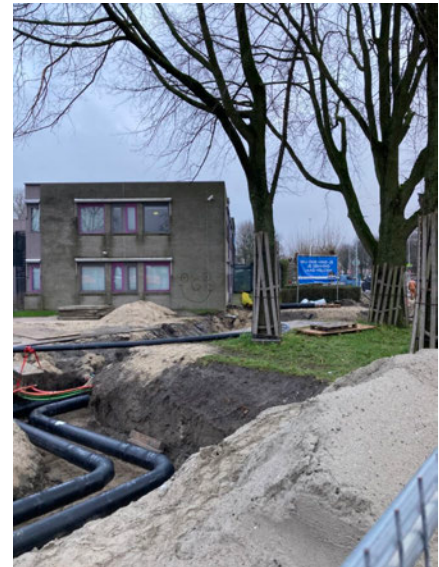
In het zuidwesten van het projectgebied ligt sinds 2018-2019 een geasfalteerd fietspad vanaf bomen 25/27 richting boom 30 (oostzijde) en langs de noordzijde van boom 28. Na 2018 is conditieverval opgetreden als gevolg van wortelschade (verlies van opnamecapaciteit) en zijn drie volwassen Huntingdon iepen (nr. 28-30), die samen zijn opgegroeid en één kronendak vormen, niet hersteld omdat de gemeenschappelijke groeiplaats sindsdien verkleind is. In 2023 zijn opnieuw graafwerkzaamheden uitgevoerd (asfalt open gezaagd) ten behoeve van de aanleg van een warmtenet (ander project, vergelijk met figuur 4.3). Op de foto rechts is duidelijk te zien dat de buizen binnen de kroonprojectie zijn gelegd en dit heeft mogelijk geleid tot meer schade en een verdere inperking van de groeiplaats. Onduidelijk is hoeveel stabiliteit deze bomen sinds 2018 verloren hebben, maar gezien de huidige matige conditie kan gesteld worden dat de kwaliteit (en stabiliteit) van deze iepen (sterk) achteruit is gegaan. Hetzelfde geldt voor meerdere bomen in de versmalde groenstrook ten westen van het fietspad richting het noorden. Bij significante wortelschade is er sprake van een risicoboom (zie § 3.2).

Figuur 3.4 Aanleg warmtenet bij de iepen nr. 28 (links/noord), 30 (rechts/zuidoost) en 29 (rechts rand foto/zuidwest); foto PFOA 13 december 2023.

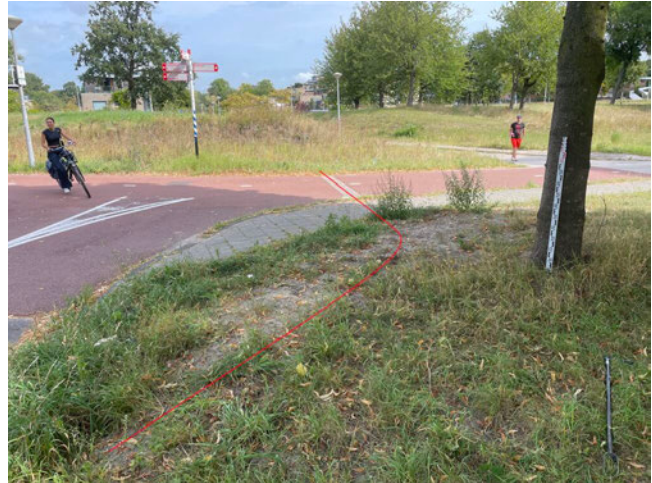
Bij boom 11 is zelfs zeer recent gegraven omdat het zand hier nog rul was op slechts 1 m van de stamvoet (zie foto rechts en ook figuur 4.2). Behalve ten noordwesten van boom 8 waar nog wel een toplaag met intensieve wortels is aangetroffen in de proefsleuf, zullen kabels en leidingen die worden aangelegd in de fase bouwrijp maken (2-3e kwartaal 2026) - overeenkomend de huidige tegels/asfalt van het fietspad - niet of nauwelijks wortelschade veroorzaken. Immers, deze schade is al geleden.

Figuur 3.7 recente wortelschade voor kabel/leiding (rode lijn) vlak langs boom 11 (rechts)

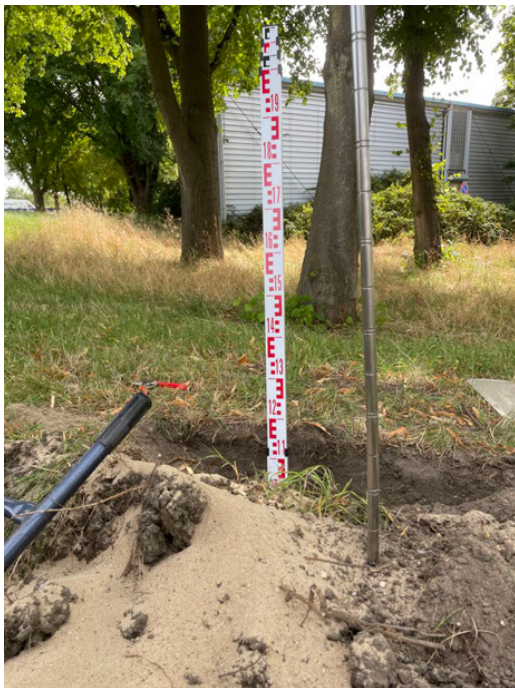
Figuur 3.8 proefsleuf ten noordwesten van boom 8

Waar wel wortels zijn aangetroffen is bij boom 8 (oostzijde van fietspad, figuur 3.5/3.8) in de bovenste 50 cm van de bodem. Dit komt ook overeen met een overwegend redelijke conditie van de bomengroep nr. 5-9 (uitgezonderd nr. 5). Waarschijnlijk is het doorwortelbaar profiel in de bomengroep dieper (gunstiger) omdat dit verder weg ligt van de geotechnische gelaagdheid (bodemopbouw met humusarm zand) die functioneert als fundering van het fietspad.

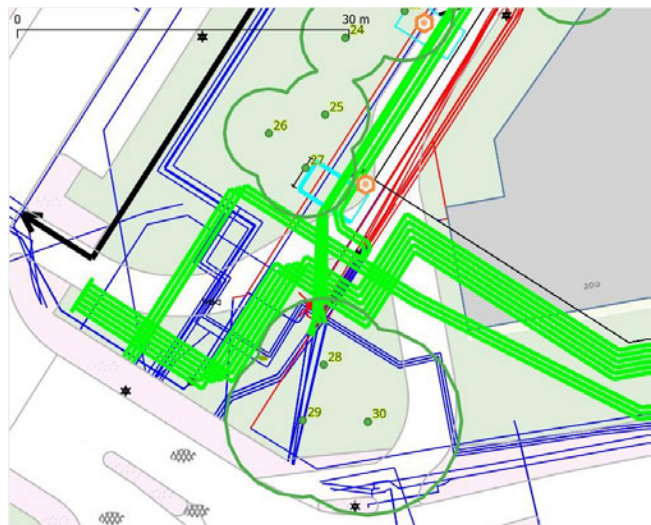
Figuur 4.2 zuidwesten projectgebied; blauw/rood zijn huidige kabels en leidingen; groen is aanleg. De kroonprojectie van bomengroep 28-30 is ca. 350 m<sup>2</sup>, maar het ongeroerde grondoppervlak is veel kleiner.

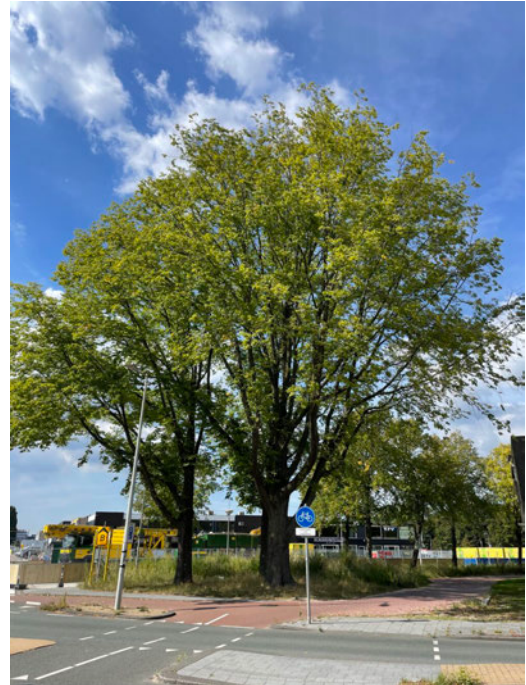
De volwassen iepengroep nr. 28-30 is tijdens vorige projecten behouden, maar de groeiplaatsen zijn flink ingeperkt waarbij ze significant beschadigd zijn. Het uitblijven van herstel van conditie wijst hierop. Om te kunnen bepalen of deze bomen veilig te behouden zijn, zal allereerst stabiliteitsonderzoek moeten worden uitgevoerd (boomtrekproef) zodat kan worden bepaald of er in de huidige situatie nog sprake is van een veiligheidsmarge (hoger dan de veiligheidsnorm) waarvan in dit project eventueel gebruik kan worden gemaakt. Aangezien de 3 iepen een gezamenlijk kronendak vormen, zal het onderzoek de 3 iepen moeten omvatten. Bovendien, de relatief kleinste iep (nr. 28, dbh 61 cm) zal waarschijnlijk de meeste schade in dit project oplopen en dient daarom ook op overcapaciteit (stabiliteit) te worden getest. Omdat het fietspad pas in het derde kwartaal van 2026 wordt verwijderd, geldt deze onderzoeksplicht, maar ook voor de veiligheid van de aannemer. Het direct afsluiten en omleiden van het fietspad zou een deel van het risico kunnen verlagen, maar ook de Floraweg ligt binnen het valbereik van de grootste iepen nr. 29 en 30 (zie figuren 3.4 en 5.1).

Figuur 5.1 volwassen bomengroep met nr. 28 (achtergrond), 29 (links) en 30 (centraal op voorgrond), zicht vanuit zuidoost

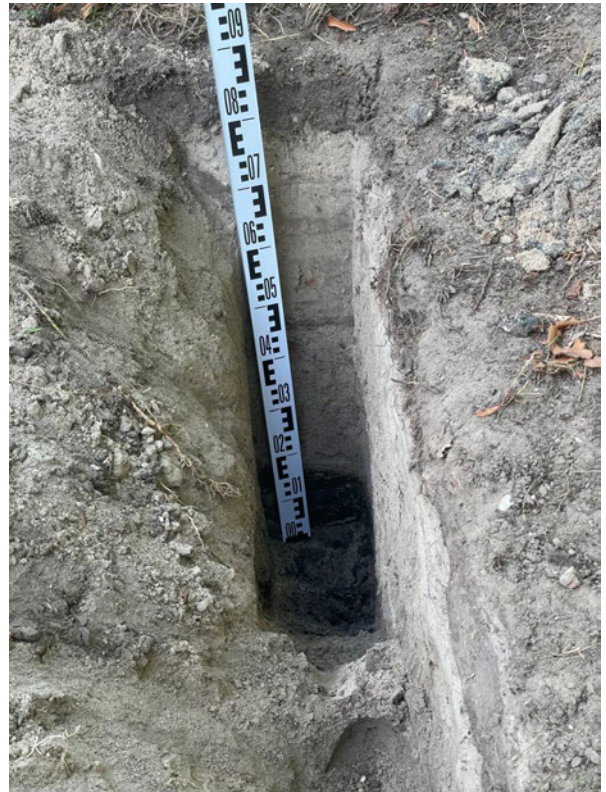
profiel #27, geen boomwortels aangetroffen

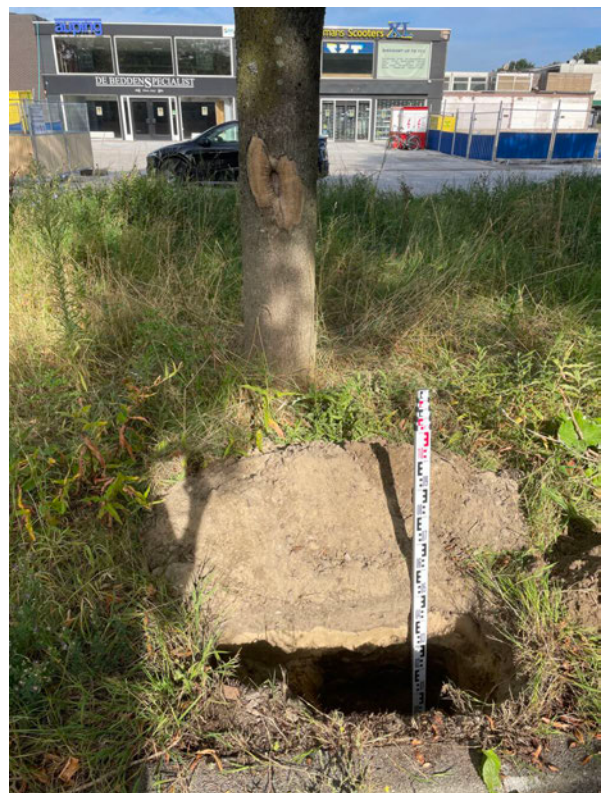
profiel #23, geen boomwortels aangetroffen

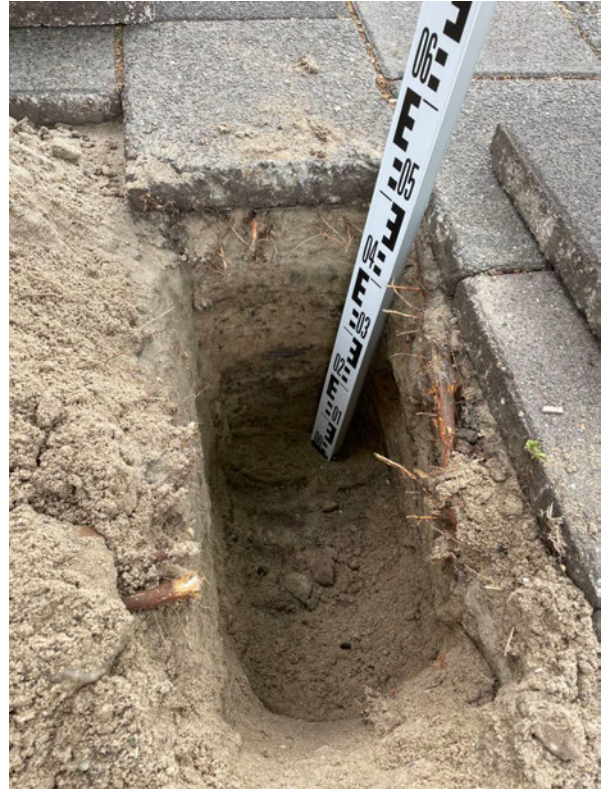
profiel #16, alleen oppervlakkige wortels (opdruk verharding)

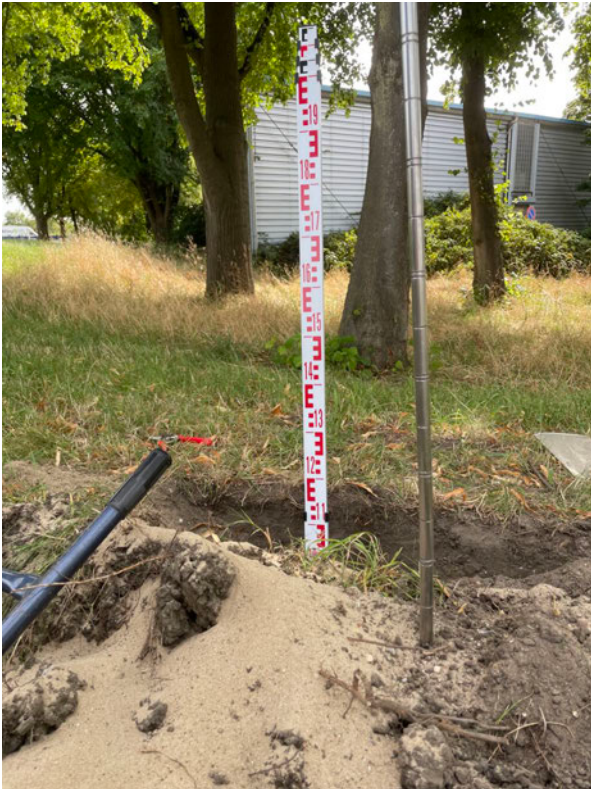
locatie proefsleuf #8 fietspad oz; zeer fijn humusarm zand in cunet langs fietspad

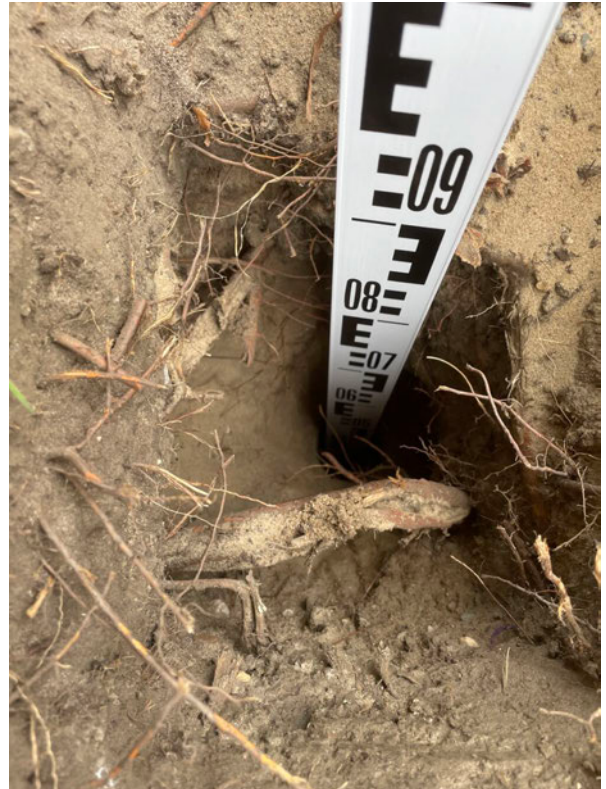
profiel #8, detail intensief wortelpakket alleen in teellaag
