# Boomonderzoek

Nieuw Harculo, Zwolle

8 / 10 / 2025

Project B14959

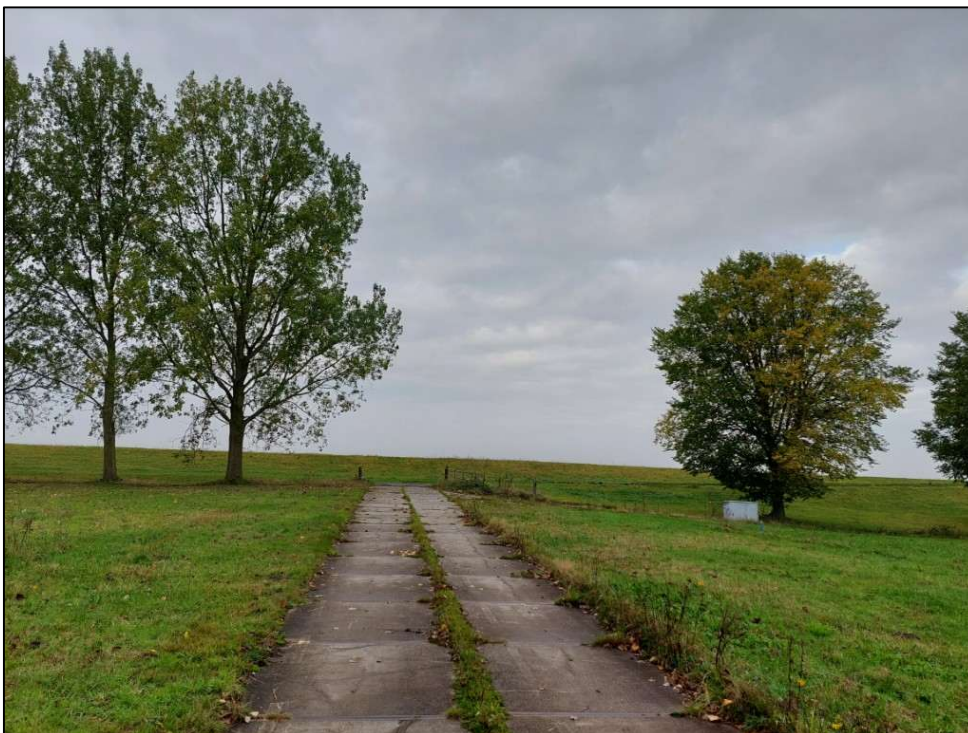
*Doordat de populieren circa 1 m hoger staan is hier binnen de gehele kroonprojectie, van circa 20 m in oost-west richting, geen ophoging nodig en wordt uitgegaan van behoudt.*

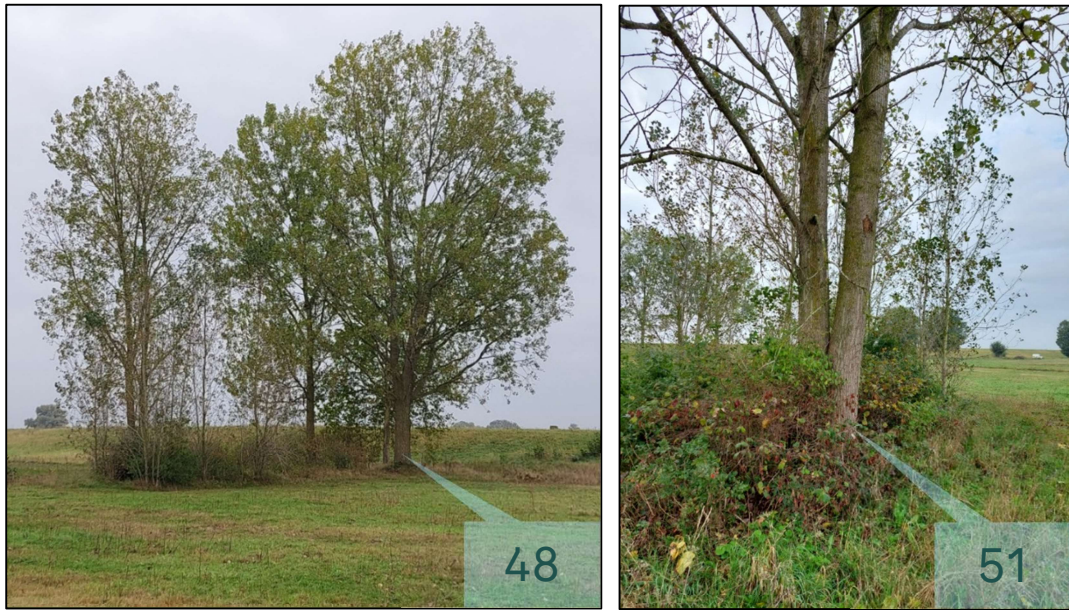
Foto boomgroep met drie populieren en een gewone plataan op het terrein. Deze bomen zijn niet inpasbaar. Nummer 48 heeft een monumentale omvang. Boom 51 heeft een gevaarlijk plakoksel laag in de stam.

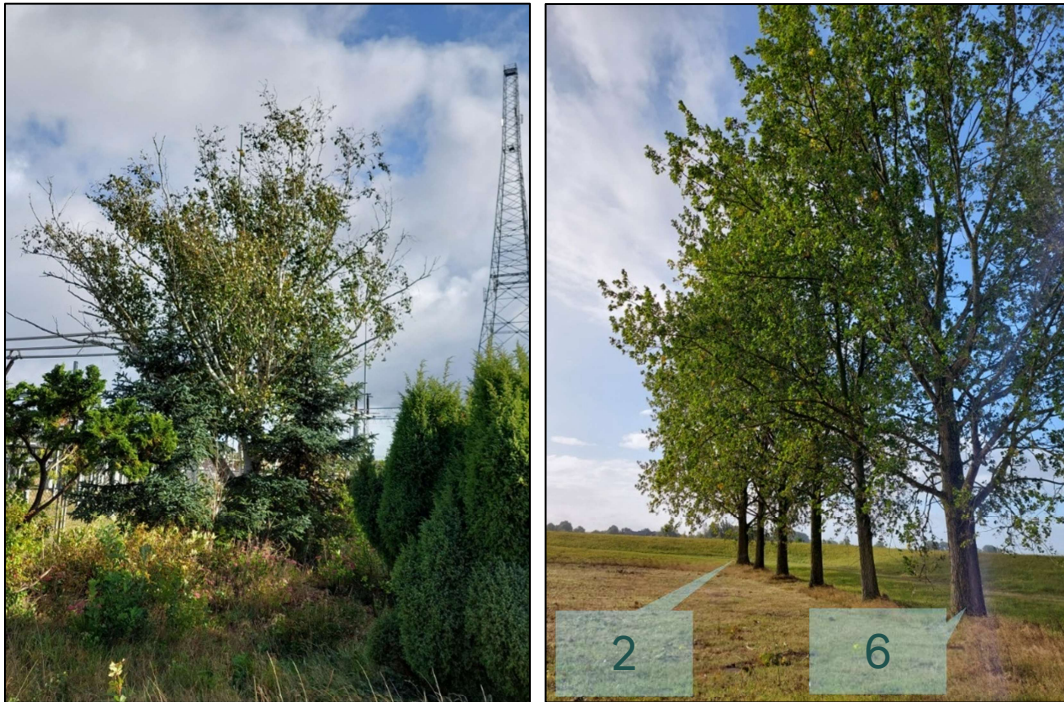
Foto links: papier berk nummer 1 met terugstervende toppen. Foto rechts: Gewone populierenrij nrs. 2 t/m 6. Bij de buitenste exemplaren in de rij is er sprake van uitzakken van takken.

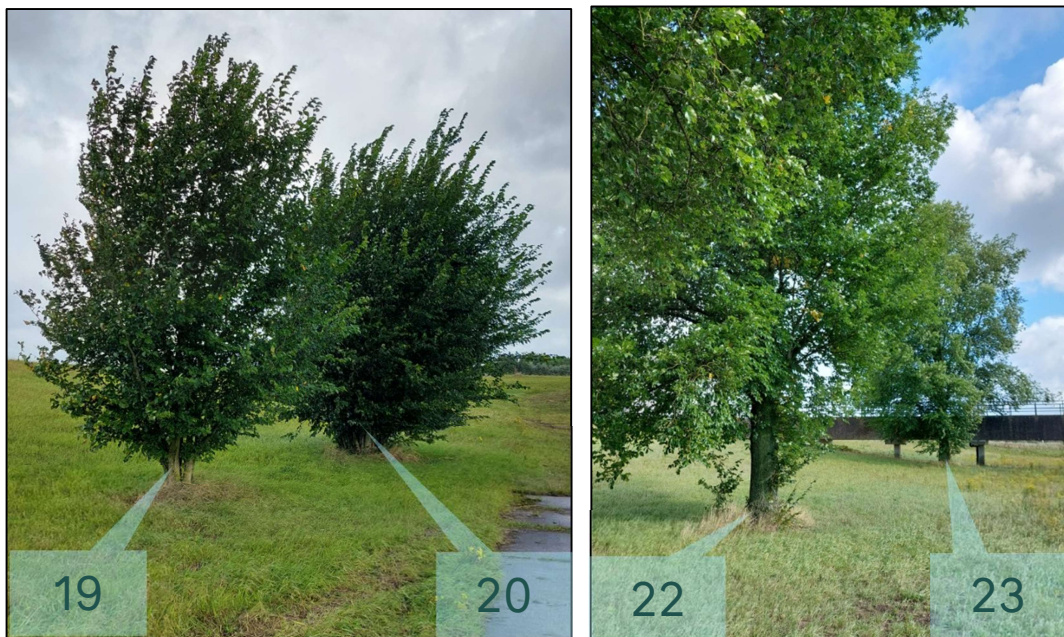
Foto links: Twee vanuit de wortel uitgelopen iepen, nrs. 19 en 20 nadat de boom van de ent/onderstam is afgebroken. Foto rechts: Gezonde, maar gevaarlijke, volwassen iepen. Er is sprake van direct windworpgevaar als gevolg van uitgestelde onverenigbaarheid, nrs. 22 en 23. Van de zestien nog zichtbare iepen zijn er de afgelopen jaren zes afgebroken van de ent.

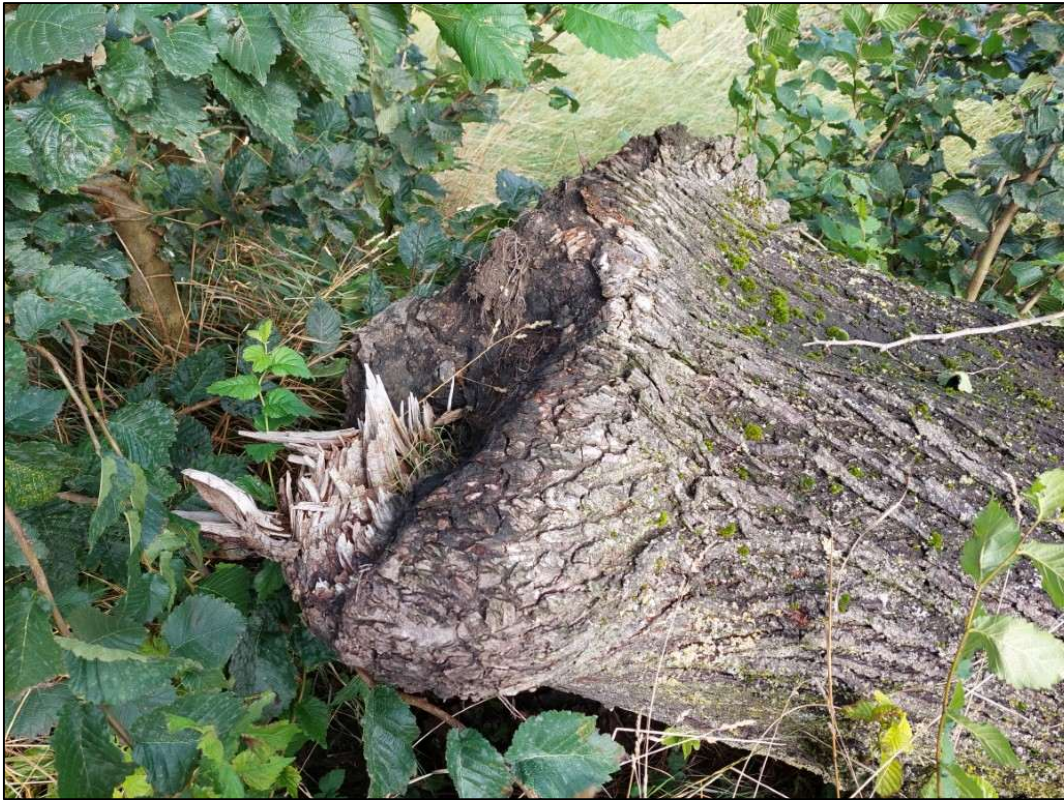
*Foto restant van een zware recent (voorjaar 2025) afgebroken iepenstam. De ruwe iepen onderstam is het afgelopen groeiseizoen alweer uitgelopen.*

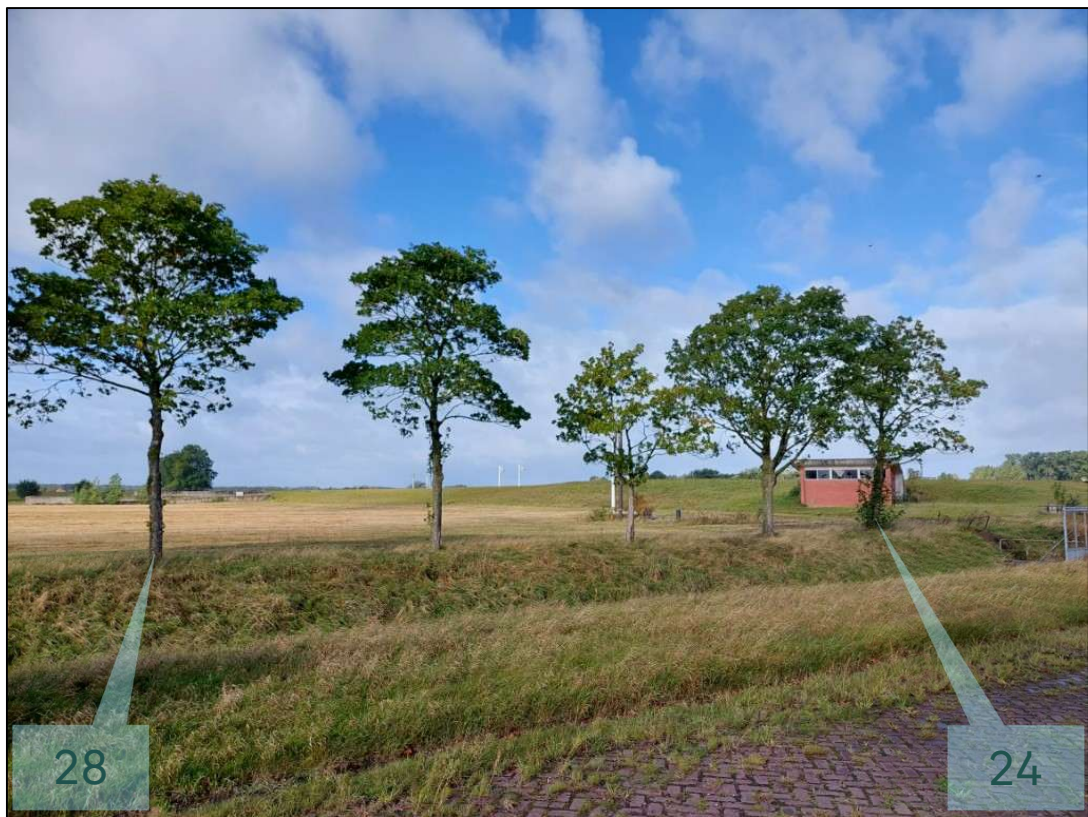
Foto met vijf van de twaalf gewone esdoorns. Deze bomen blijven duidelijk achter in ontwikkeling.

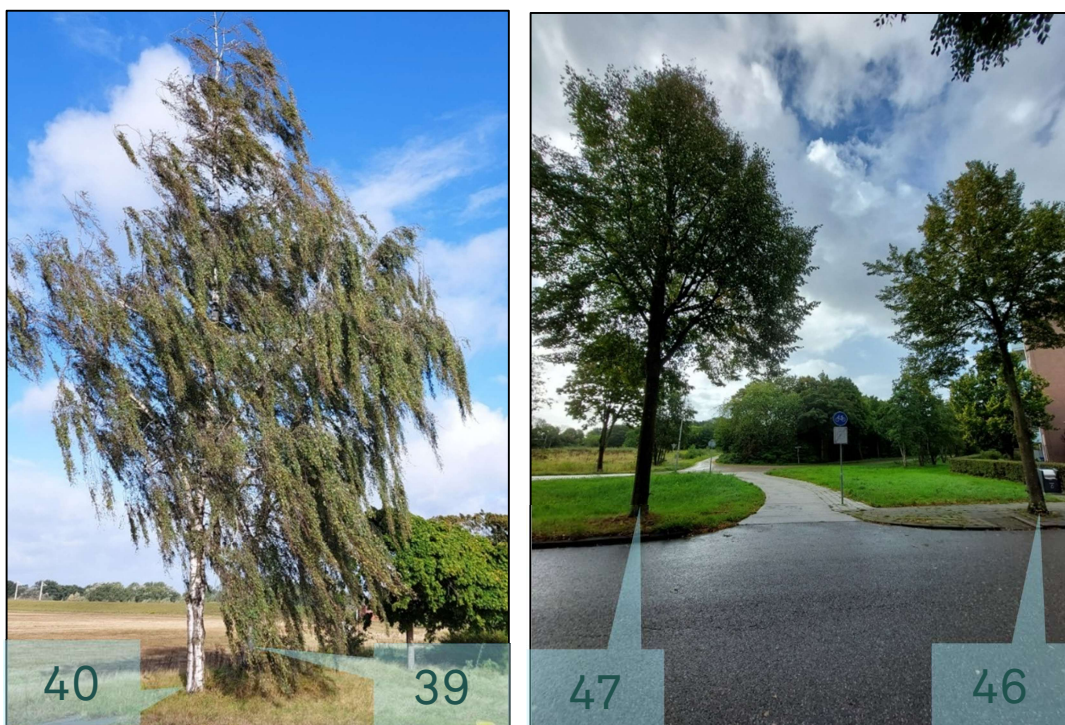
Foto links: Twee ruwe berken, nrs. 39 en 40 met dode toppen. Foto rechts: Gezonde (jong)volwassen winterlindes, nrs. 46 en 47 buiten het terrein, met een verkeer geleidende functie.

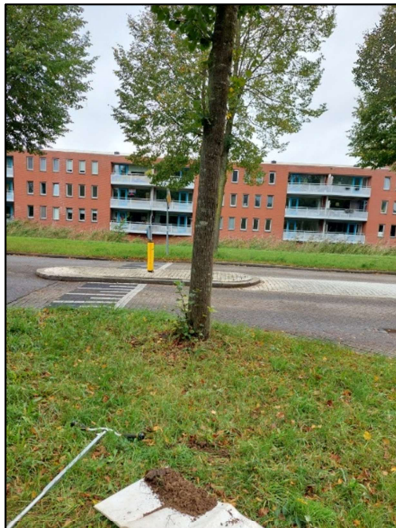
Foto Groeiplaatsonderzoek bij boom 42.

| Beschrijving locatie | Diepte in cm -mv | Bodemprofiel | Indicatie Verdichting MPa | Beworteling |
|---|---|---|---|---|
| Locatie B, Boom 42, <i>Tilia cordata</i> . In ruw gras op 2,5-4,5 m uit bkk rijbaan (Bij de laatste 4 lindes asfaltrijbaan). | 0-10 | Licht vochtig-, humeus-, sterk lemig-, uiterst fijn-, donker zand | 2,5 | - |
| | 10-40 | Licht vochtig-, matig humeus-, uiterst fijn-, lichtgeel zand | 2,5 | Op 40 cm dikke wortels en/of puin. Niet verder te boren |
| | 40-50 | Licht vochtig (droger)-, zeer humusarm-, matig fijn-, lichtgeel zand | 2,5 | - |

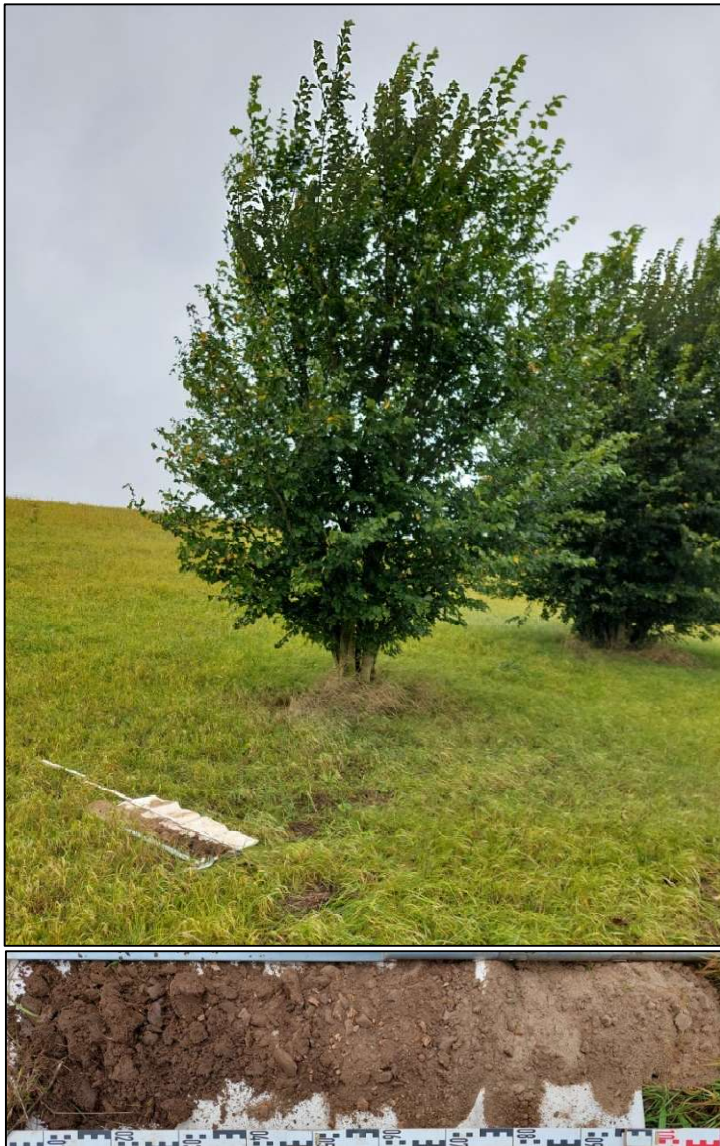
| Beschrijving locatie | Diepte in cm -mv | Bodemprofiel | Indicatie Verdichting MPa | Beworteling |
|---|---|---|---|---|
| Locatie A, boom/struik 18, <i>Ulmus glabra</i> . In gras op 4 m uit betonplaten rijbaan | 0-30 | Kleilig: Vochtig met roest-, matig humeus-, uiterst fijn-, bruin zand | 3 (sterk verdicht, beperking wortel-mogelijkheden) | Intensieve beworteling gras (geen boomwortels) |
| | 30-75 | Droog-, matig humeus-, sterk lemig, uiterst fijn-, lichtgeel zand | 2,5 | Onderin stofdroog, dikkere dode wortels van eerder omgevallen iep |
| | 75-100 | Stofdroog-, zeer humusarm-, leemloos-, matig fijn-, licht geel zand | 2,5 | Alleen enkele fijne wortels |

*Foto's Profielboring en bodemprofiel bij boom 18, ruwe iep.*

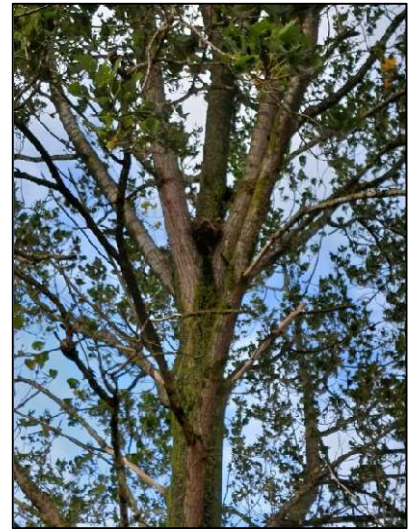
*Foto boom 4, Populier met een potentieel jaarrond beschermd nest in een takkrans op hoogte. De boom blijft naar verwachting behouden.*

In diverse bomen (populier en iep) zijn vogelnesten aangetroffen. Zolang er sprake is van nest indicerend gedrag mag er geen verstoring plaatshebben. De kap dient buiten het broedseizoen plaats te hebben. Onder andere nesten van roofvogels zijn jaarrond beschermd. Een quickscan gericht op vogels, enkele dagen voorafgaande aan de kap, door een ter zake kundig ecoloog, is van belang om te voorkomen dat de omgevingswet wordt geschonden.

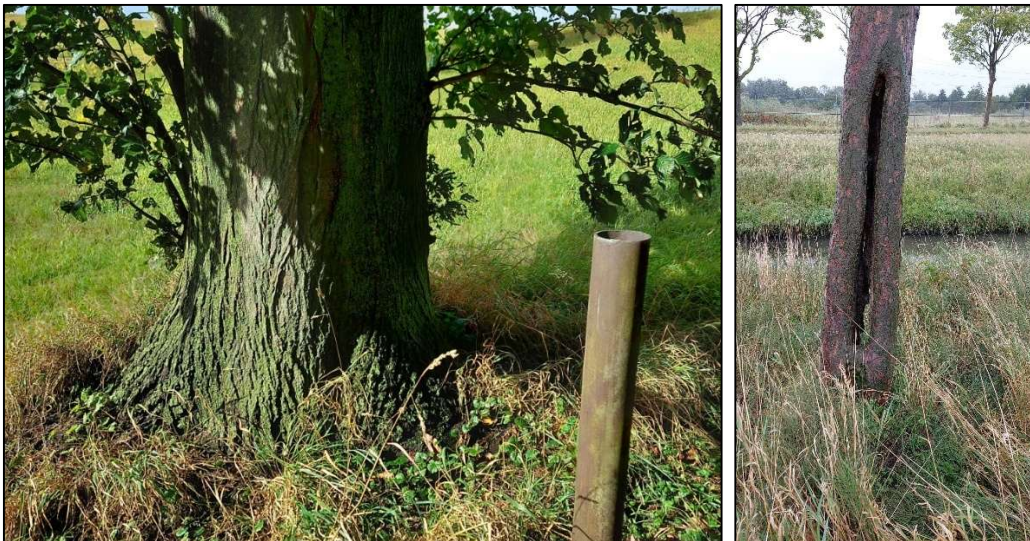
*Foto links: stamvoet iep nr. 23. Er is sprake van een direct verhoogd windworprisico als gevolg van uitgestelde onverenigbaarheid. Foto rechts: Gewone esdoorn nr. 34. Er is sprake van een verhoogd stambreukrisico als gevolg van een langgerekte opening door de stam in combinatie met ernstige stagnatie. Het boomkroonvolume is slechts 2,9 m<sup>3</sup>.*

Verder zijn alle grote iepen in de nieuwe situatie niet in te behouden vanwege een direct sterk verhoogd windworprisico. Momenteel is de gevaarzetting erg laag en kunnen de bomen vrij (in het gras) vallen. De valrichting is gegeven de windbelasting in de meeste gevallen in de richting van het bouwproject.

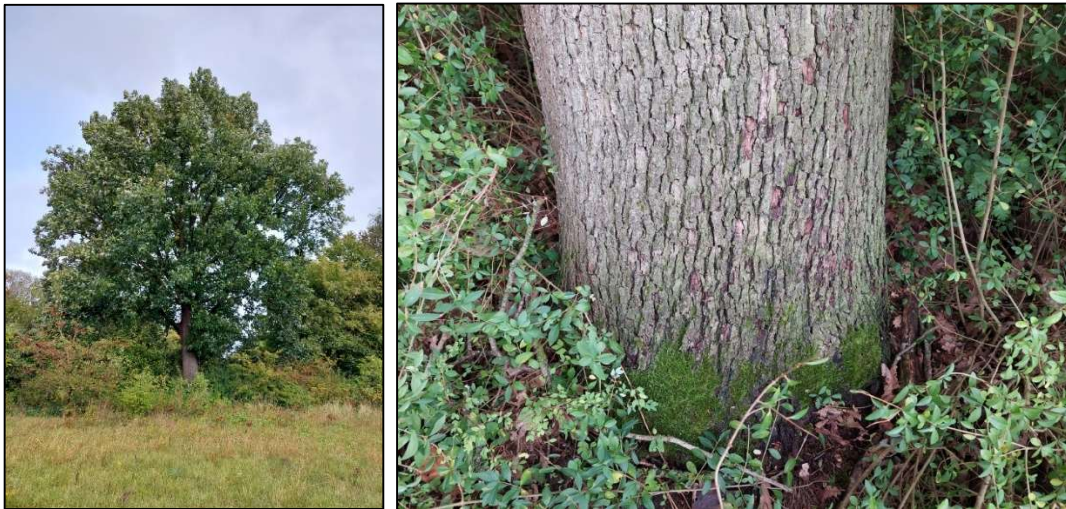
De omvangrijke Hongaarse eik op onderstaande foto wordt bij voorkeur ingepast in de plannen. Het boomkroonvolume van dit exemplaar is circa 2.900 m<sup>3</sup>. De juiste boombescherming is van belang.

*Foto's boom 41. Een fraaie gezonde Hongaarse eik.*

Door nieuwbouw in de nabijheid van boom 41 neemt de gevaarzetting sterk toe. De bebouwing blijft hier tenminste 7,5 m uit de kronen van de hoofdgroenstructuur en 10 m uit de kroon van de Hongaarse eik. Onder ander de wijze van terreininrichting bepaald in hoeverre er kans is op schade aan kroon- en/of beworteling. De Hongaarse eik heeft geen duidelijke wortelaanlopen. Uitgestelde onverenigbaarheid komt ook bij deze boom veel voor. Met het oog op de toekomstige situatie achten we nader onderzoek van belang in de vorm van een trekproef.
