Onderwerp: 22VC010 MEMO Ecologische veldcontrole, mus en buizerd, tijdens ronde ecologische begeleiding Schuilenburg 2 te Hindeloopen, d.d. 30-06-2022

MEMO

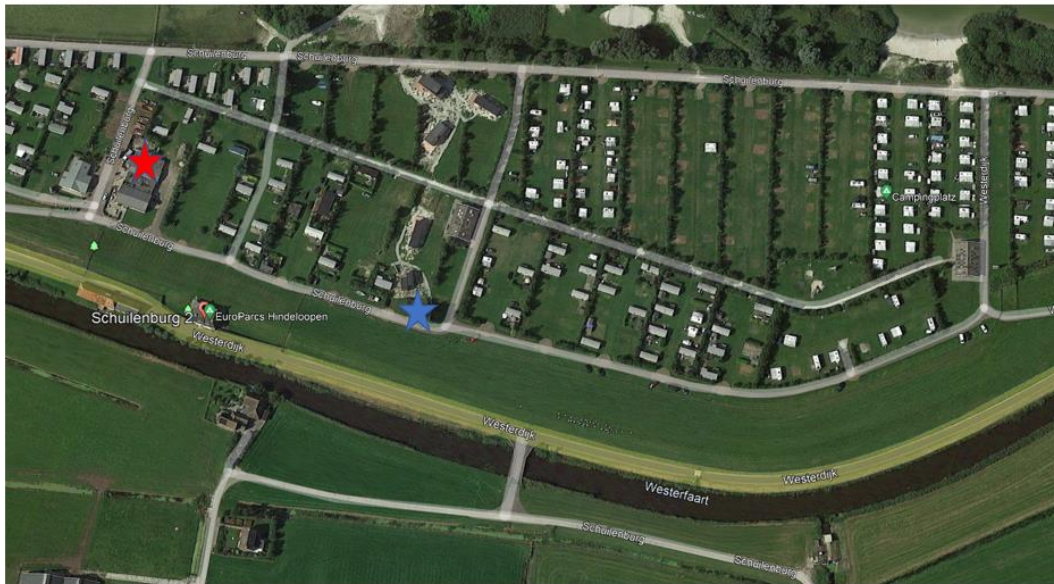
Figuur1: planlocatie aan de Schuilenburg 2 te Hindeloopen

Geen rust- en/of voortplantingsplaats van de Huismus aangetroffen
-

Geen rust- en/of voortplantingsplaats van de Buizerd aangetroffen

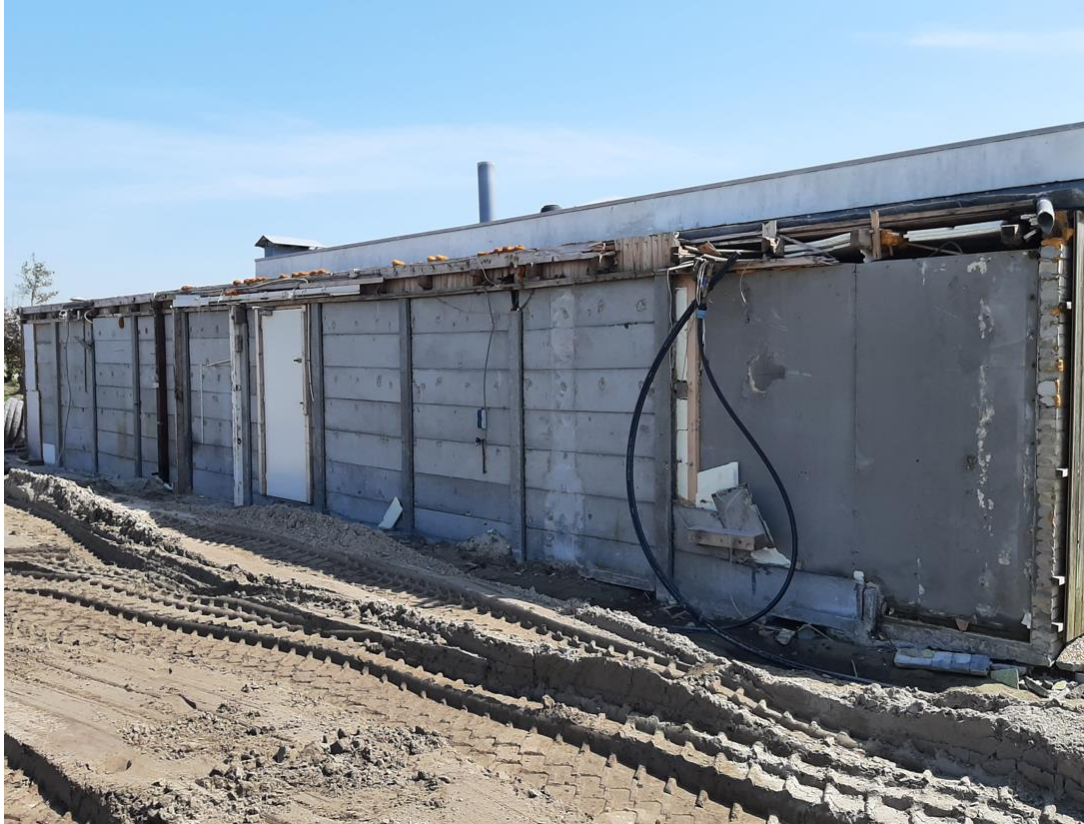
Tijdens de veldcontrole is geen nestactiviteit of territoriaal gedrag dan wel nesten van jaarrond beschermde vogels aangetoond in de achterzijde van het gebouw en in de boom op het terrein. Huismus: In de omgeving zijn wel huismussen waargenomen. Er zijn op het terrein voldoende groenelementen (hagen en bomen) en er is elders op het terrein een Mussenhotel geplaatst. Door het behouden van deze elementen gaat er geen leefgebied verloren waardoor vervolgonderzoek en/of een ontheffingsaanvraag niet noodzakelijk is. De achterzijde van het pand, waarop een gewenste aansluiting van nieuwbouw gemaakt zal worden, is geen ideale ruimte voor de Huismus of voor andere soorten om zich te gaan vestigen. Het is vrij open, het is aan de regenzijde gelegen en het betreft geen spouwmuur. Buizerd: In de boom zijn geen nesten waargenomen. De boom zou echter wel geschikt kunnen zijn voor een roofvogel, vanwege overzicht op het terrein (overzicht op prooidieren). Doordat het fors kan waaien, zeker tijdens storm, op het terrein, is het goed mogelijk dat hier in het verleden een nest is aangetroffen geweest maar er uit is gewaaid.

Foto1: achterzijde gebouw, tpv gewenste aansluiting nieuwbouw
Wilg

*De achterzijde van het gebouw op korte termijn dicht maken door het aanbrengen van een dekzijl.
