Boom Effect Analyse (BEA)

'Zeldertseweg 20'
te Hoogland

Titel	Boom Effect Analyse (BEA)
Subtitel	Zeldertseweg 20, te Hoogland
Opdrachtgever	Smink Vastgoed B.V. Galvanistraat 31 3861 NJ Nijkerk
Projectlocatie	Zeldertseweg 20, te Hoogland
Projectnummer	26BEA02-22
Datum van opname	16 januari 2024
Datum rapportage	17 januari 2024
Status	Concept
Veldonderzoek	G.R. Bouw Werkvoorbereider Wet natuurbescherming, ruimtelijke ontwikkeling niveau 3 Planvormer Wet natuurbescherming, ruimtelijke ontwikkeling niveau 4 European Tree Worker (ETW) European Tree Technician (ETT) Boom technisch adviseur, Norminstituut handboek bomen HBO Minor bomen en stedelijke omgeving Gecertificeerd Boom Veiligheid Controleur
Auteur(s)	G.R. Bouw

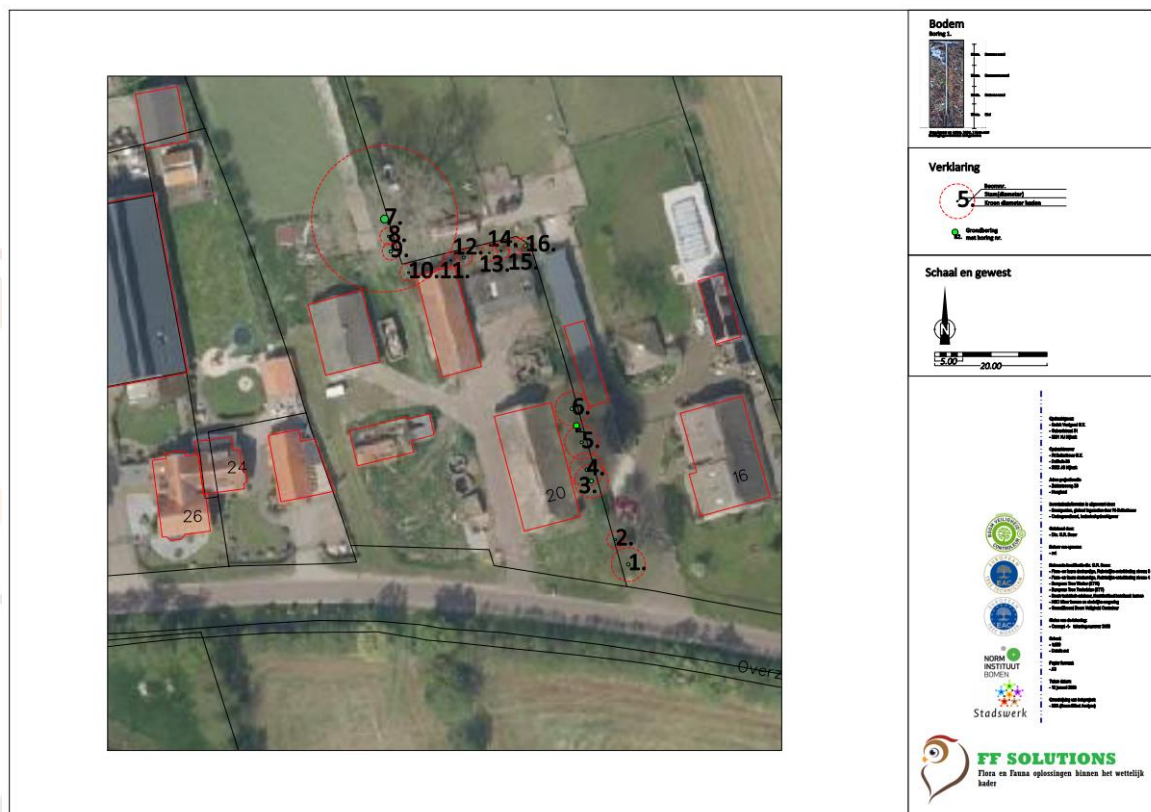
Fig. 1.1, Huidige situatie, met te inspecteren bomen (achtergrondbron: Kadaster) (tekening meegeleverd als bijlage)

De lindes langs de oostzijde van de bestaande woonboerderij (boom 3 t/m 6) zijn allen in goede conditie en zijn (relatief) recent gekandelaberd. Eén van de lindes (boom 4) heeft een holte bij de wortelaanzet, maar heeft voldoende restwand. Deze lindes hebben een toekomstverwachting van meer dan 15 jaar. Er wordt geadviseerd periodiek kandelaberen toe te passen op deze bomen.

De essen langs de oostzijde van het perceel (boom 1 en boom 2) zijn net als voorgaand beschreven lindes (relatief) recent gekandelaberd. De essen hebben een voldoende conditie en hebben een toekomstverwachting van meer dan 15 jaar. Er wordt geadviseerd periodiek kandelaberen toe te passen op deze bomen.

De populier (boom 7) op de noordgrens van het perceel betreft een relatief grote boom die in een aftakelingsfase verkeerd. Er is sprake van (zwaar) dood hout en een inrottingsholte in de onderstam. De populier heeft een beperkte toekomstverwachting tussen 5 en 15 jaar. Ondanks het voorgaande wordt de populier nog ingedeeld in een voldoende conditie, echter zal deze conditie afnemen. Er wordt geadviseerd onderhoud aan de boom te plegen door het verwijderen van (zwaar) dood hout en op termijn de boom te vervangen. Tevens wordt geadviseerd een controle op hoogte (nader onderzoek) uit te voeren op de inrottingsholte. Het nader onderzoek kan leiden tot een vervroegd kapadvies ten opzichte van voorliggend document.

De overige bomen op de noordgrens van het perceel betreffen knotwilgen en -elzen (boom 8 t/m 16). Deze bomen hebben allen een beperkte levensverwachting, of zijn reeds aan het afsterven. Het merendeel van deze bomen heeft een minimale of geen restwand. Kroondiameters en hoogteklassen van deze bomen zijn niet bepaald, omdat het knotbomen betreft. Knothoogtes zijn echter allemaal rond 2 meter. Er wordt in verband met de kwaliteit geadviseerd deze bomen te vervangen.

- Er wordt geadviseerd 9 bomen te vervangen in verband met de kwaliteit. Het betreft bomen 8 t/m 16.
- Er wordt geadviseerd de overige 7 bomen te behouden onder het nemen van onderhoudsmaatregelen. Echter, voor de populier (boom 7) wordt aanvullend geadviseerd nader onderzoek uit te voeren naar de inrottingsholte. Het nader onderzoek kan leiden tot een vervroegd kapadvies ten opzichte van voorliggend document. Op termijn zal boom 7 in ieder geval vervangen moeten worden, omdat de boom in aftakelingsfase verkeerd.

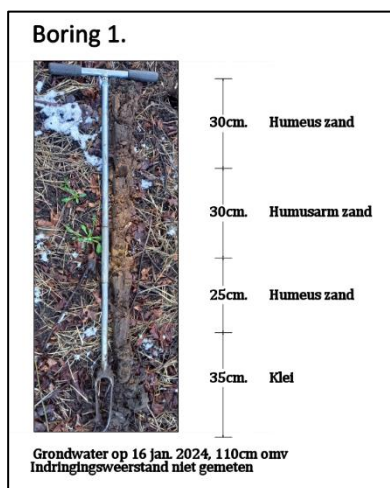
Fig. 2.0, Bodemprofiel grondboringen

De grondboringen laten een bodemprofiel zien zoals te zien in Fig. 2.0. Over de gehele lengte van de grondboring is intensieve beworteling aangetroffen, tot een diepte van ongeveer 110 centimeter onder het maaiveld. Vanaf deze diepte is het grondwater aangetroffen.
