# Brabant Eco

## Veldverslag

<b>Project</b>	<b>BE-0357</b>
Datum	05/07/2023
Adres	Vlierdense Bosdijk 22 Helmond
Begintijd	19:30
Eindtijd	20:30
Onderzoekronde	Check vijver en hekwerk
Uitgevoerd door	BA, JB

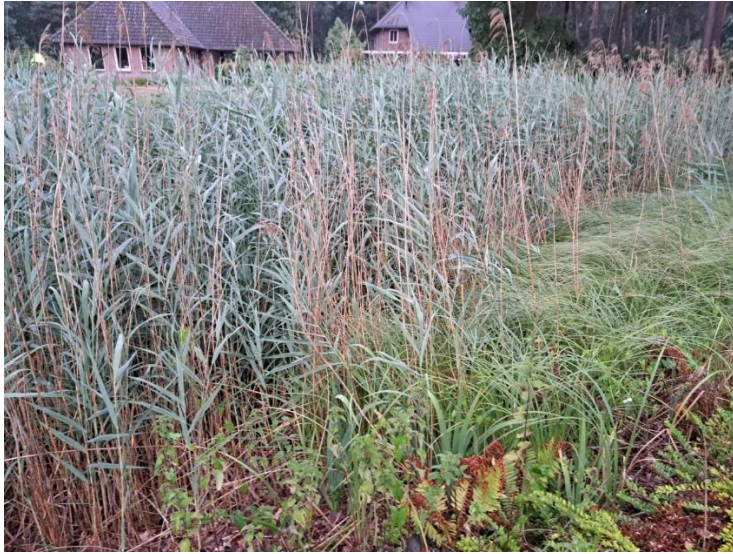
In de vijver bevindt zich tijdens het veldbezoek geen water. Het is alleen een klein beetje vochtig door de regen. De vijver is geheel door te lopen en is volledig begroeid met riet.

In de vijver is dus geen biotoop voor reptielen, amfibieën of vissen waargenomen. Er is geen geschikt voortplantingswater aanwezig. Ook zijn er tijdens het veldbezoek geen amfibieën in landfase waargenomen.

*Er staat geen water in de vijver, wel veel riet*

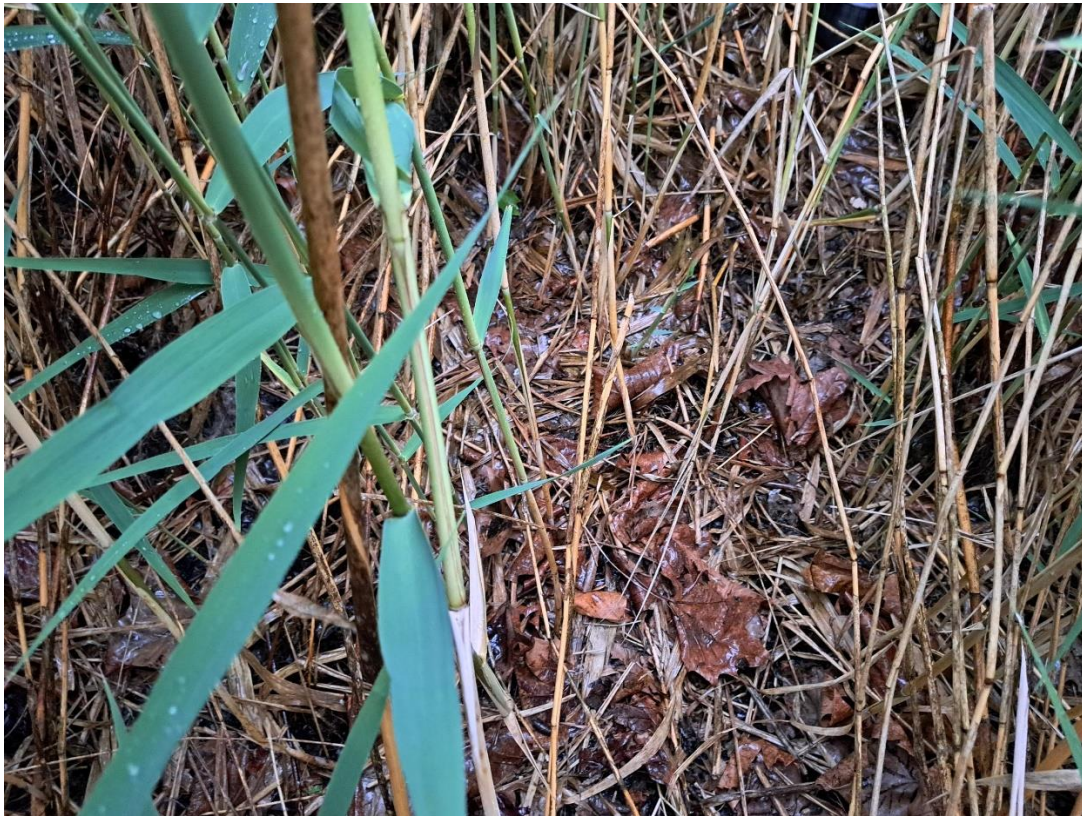
*Bodem van de vijver*

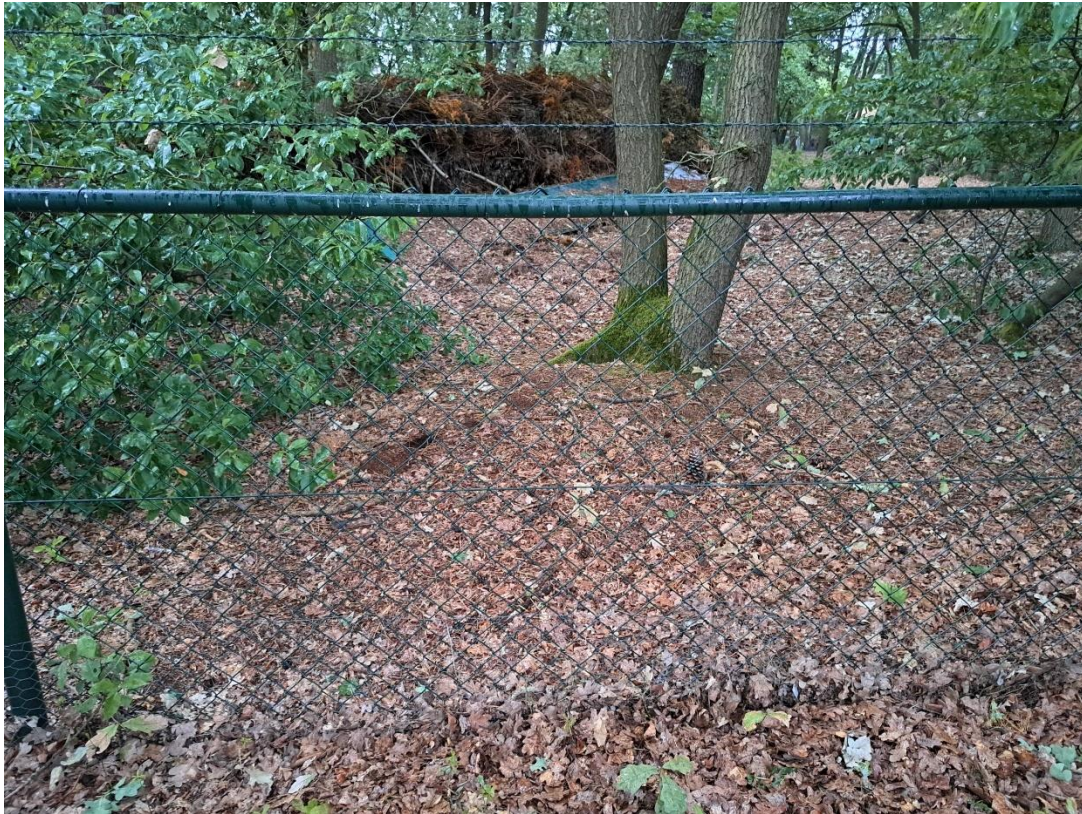
Om het terrein staat een gaashekwerk, zie foto's hieronder. Aan de onderkant van het hek is op bepaalde plaatsen een fijnmaziger gaas bevestigd. Het hekwerk sluit helemaal aan tegen het maaiveld en is dus niet doorlatend voor fauna. Het hekwerk bij de poort heeft grotere openingen.

*Gaashekwerk om het terrein*

*Indien er een draadhekwerk staat dan dient dit doorlatend te zijn doordat het 10-15 cm boven maaiveld staat en dat er elke 200 m een doorgang in de draad zit ivv buis van minimaal 30 cm doorsnede."*

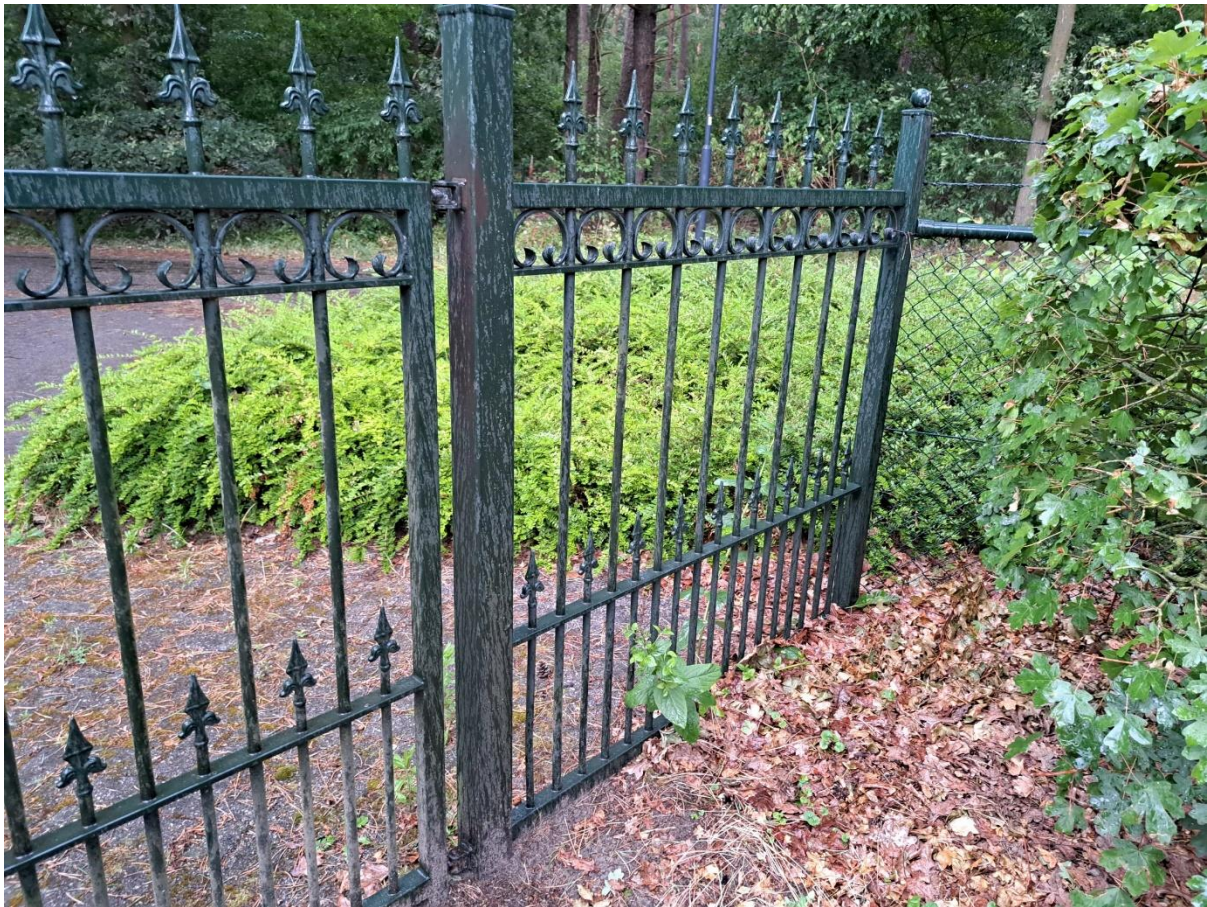
*Ander hekwerk bij de poort aan de voorkant van het terrein*
