Datum: 1-8-2025
Ons kenmerk: 7742_B
Betreft: Aanvullende controle paardenshuur Reuversweerd
Auteur: [REDACTED]

Voorgenomen werkzaamheden en ligging van het plangebied

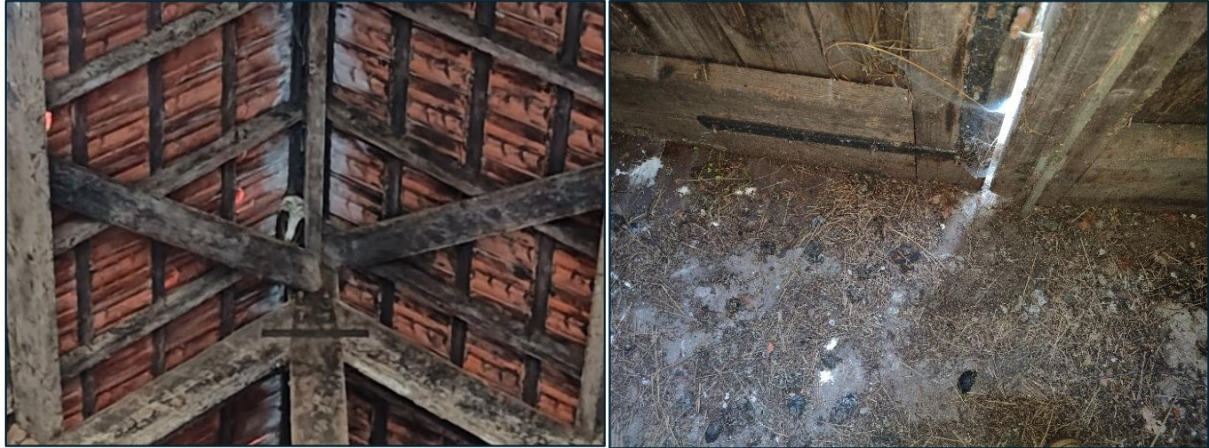
In de schuur zijn twee kerkuilen visueel waargenomen. Naast de visuele waarneming zijn sporen in de vorm van braakballen, prooiresten, ruiveren en schijtsporten waargenomen, tevens is een potentiële nestplaats in de vorm van een nestkast waargenomen. Het is aannemelijk dat de kerkuilen een nestplaats bezetten in de schuur.

Visuele waarneming van kerkuil (links) en verse braakballen en schijtsporten (rechts).

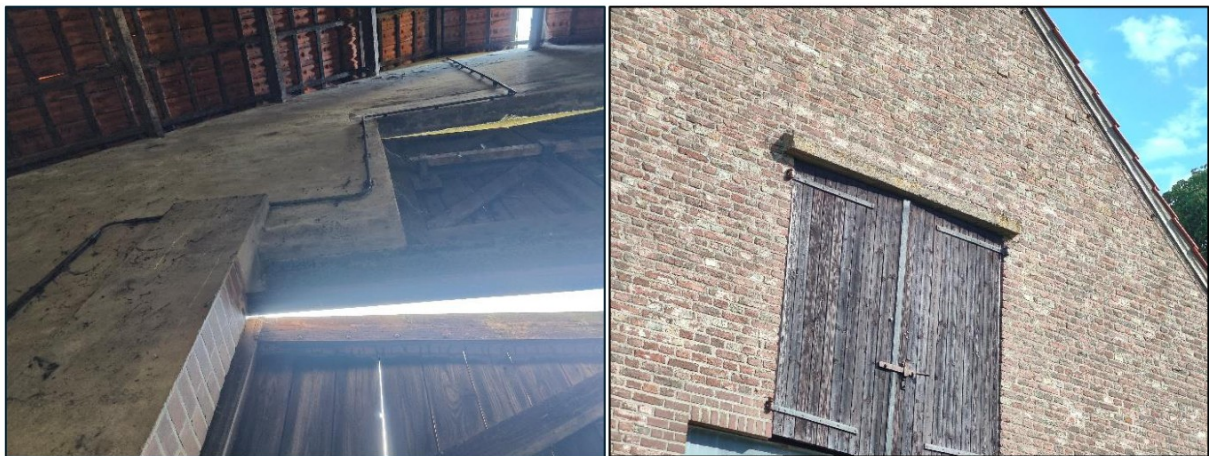
In het plangebied zijn geen sporen (uitwerpselen en prooiresten) gevonden die duiden op het gebruik van de schuur als verblijfplaats voor vleermuizen. Potentiële verblijfplaatsen ontbreken in zijn geheel: de schuur beschikt niet over een spouwmuur of holle ruimten langs het dakvlak, de dakpannen zijn met cement op de steensmuur bevestigd, de binnenmuur is volledig met cement aangesmeerd en er zijn geen kierende kozijnen aanwezig.

Geen potentiële hang- of verblijfplaats langs de kozijnen of dakranden.
