Boom Effect Analyse/
Boombeschermingsplan
Renovatie Koetshuis
Driebergseweg 1A Zeist

2 september 2025

Hoefakker bv

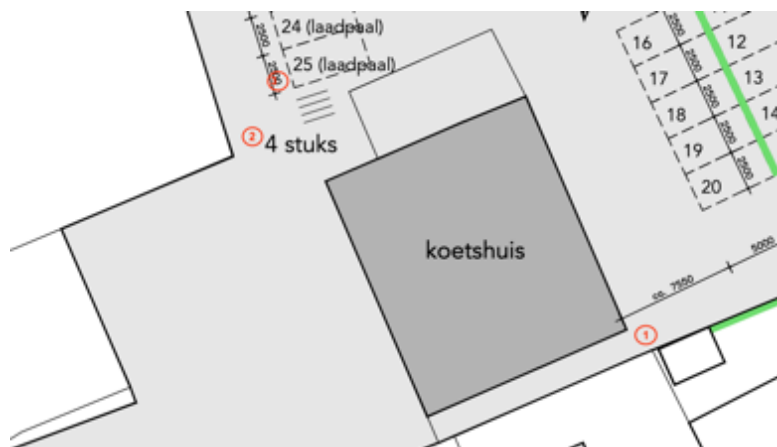
Afbeelding 3: locaties van de betreffende bomen

Boom nummer	Soort naam Nederlands	Soort naam latijn	Conditie	Stam diameter	Kroon diameter	Boom hoogte
1	Hollandse linde	Tilia europea	Voldoende	70 cm.	3	6
2	Californische cipres	Chamaecyparis lawsoniana	Voldoende	65	7	15
3	Douglas	Pseudotsuga menziesii	Voldoende	67	10	18

Boom 1 is een monumentale knotlinde

Boom 1 staat 1 meter van de gevel

Boom 2 staat 5,5 meter van de gevel

Boom 3 staat 7 meter van de gevel

De bomen hebben geen boomveiligheids problemen.

De toekomstverwachting van alle 3 de bomen is meer dan 15 jaar onder gelijkblijvende omstandigheden.

Boom 1: Knot linde, staat zeer dicht bij de gevel. Indien er gegraven dient te worden binnen de kwetsbare zone van de boom dit onder begeleiding van een ETWer (European Treeworker) laten uitvoeren om ernstige wortelschade te voorkomen. Bodem verdichting in de directe omgeving voorkomen door de boom in bouwhekken plaatsen op minimaal 2 meter van de stam.

Boom 2 en 3 staan op voldoende afstand om het niet noodzakelijk te maken dat er binnen de kwetsbare boomzone gewerkt moet worden. De kwetsbare boomzone afschermen met bouwhekken om betreding en opslag te voorkomen. De opengrond situatie tussen gebouw en kwetsbare boomzone afdekken met rijplaten om bodemverdichting te voorkomen

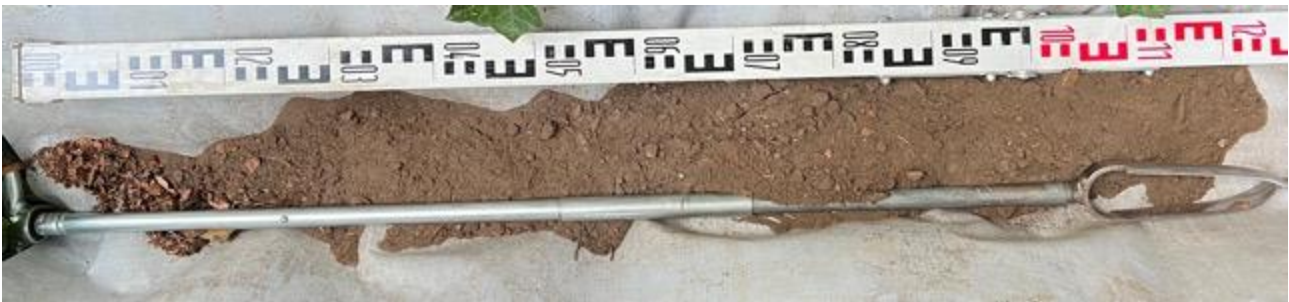
Afbeelding 4: resultaat grondboring

Diepte onder maaiveld	grondsoort	beworteling
0-20	Half verteerd blad/ mulch	geen
20-30	Humeus zand	Intensief fijne beworteling
30-120	Humeus zand	Extensief fijne en enkele grove wortels

De gehele grondboring is zeer droog.

De laag humeus zand is voor lokale omstandigheden dikker dan normaal, vermoedelijk door al zeer lange tijd gebruik van de locatie als "tuin" park.

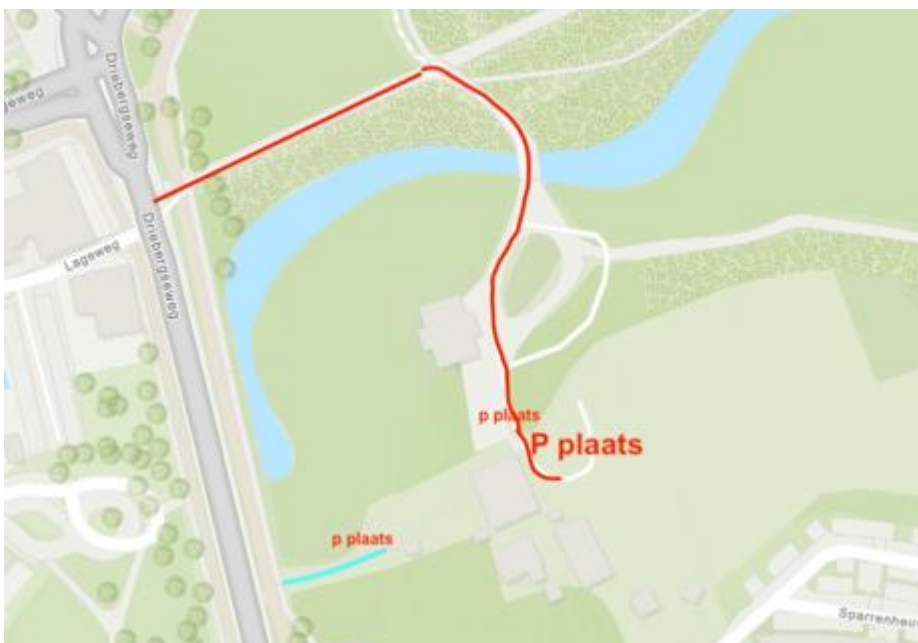
Afbeelding 5 : aanrijroutes richting bouwplaats (blauw en rood)

De rode aanrijroute wordt momenteel gebruikt voor route naar parkeerplaats hoofdgebouw

De blauwe route wordt beperkt gebruikt door een enkele auto.

De **blauwe aanrijroute** (zie afbeelding 5) Bestaat uit grindverharding en is daarom niet geschikt voor zwaar verkeer. Locatie alleen toegankelijk voor maximaal 3,5 tons voertuigen (personenvervoer). Om naast het grindpad rijden te voorkomen (dit veroorzaakt bodem verdichting) langs het pad en de langs de parkeerplaats anti rijvoorziening aanbrengen. Bijvoorbeeld paaltjes of boomstammen. De beuken groep naast het speelhuisje beschermen door voor het speelhuisje langs bouwhekken te plaatsen waardoor alleen te voet het speelhuisje gepasseerd kan worden.

De **rode aanrijroute**. Heeft een doorrijhoogte die beperkt is tot 3,5 meter. Langs deze route zullen echter de bouwmaterialen moeten worden aangevoerd. Met een hoogte beperking van 4 meter zullen er geen schades aan de bomen ontstaan gezien het feit dat de locatie momenteel ook voor een vuilniswagen bereikbaar is. Lengte van de voertuigen is beperkt door de slingerende aanleg. Keren van lange voertuigen is niet mogelijk.

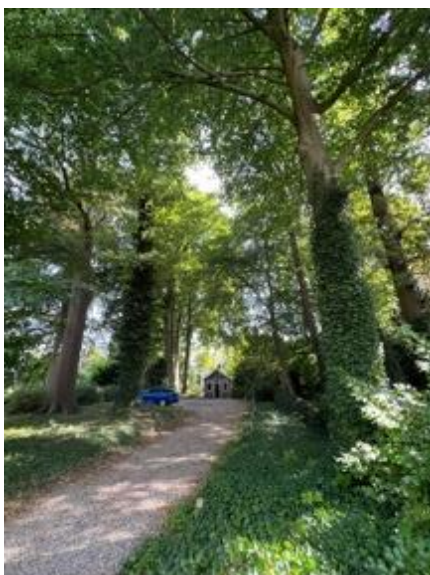
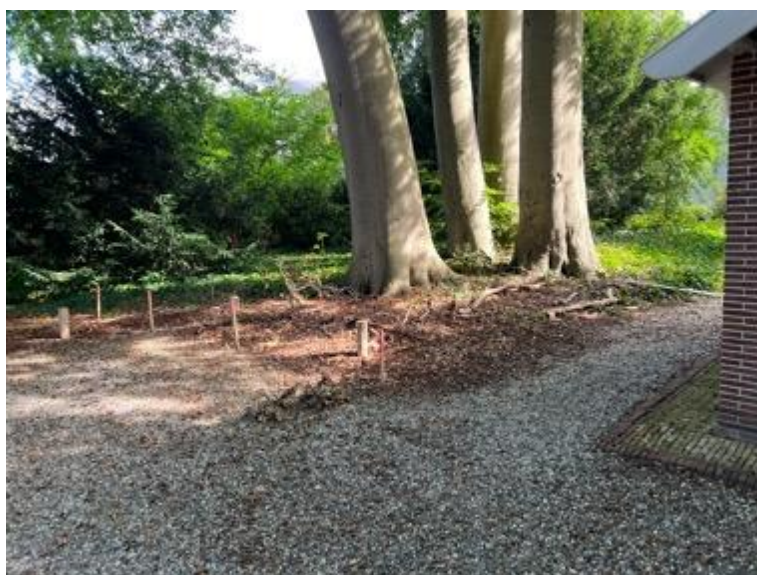
Afbeelding 7 en 8: bomen langs de blauwe route

De blauwe route bestaat uit grind verharding en eindigt op een kleine parkeerplaats vlak voor het speelhuisje. Naast het speelhuisje staat een groep grote beukenbomen die de doorgang beperken tot 1,4 meter. Het huidige gebruik is extensief. Langs 1 zijde van het pad staan paaltjes om de locatie van het pad te duiden.

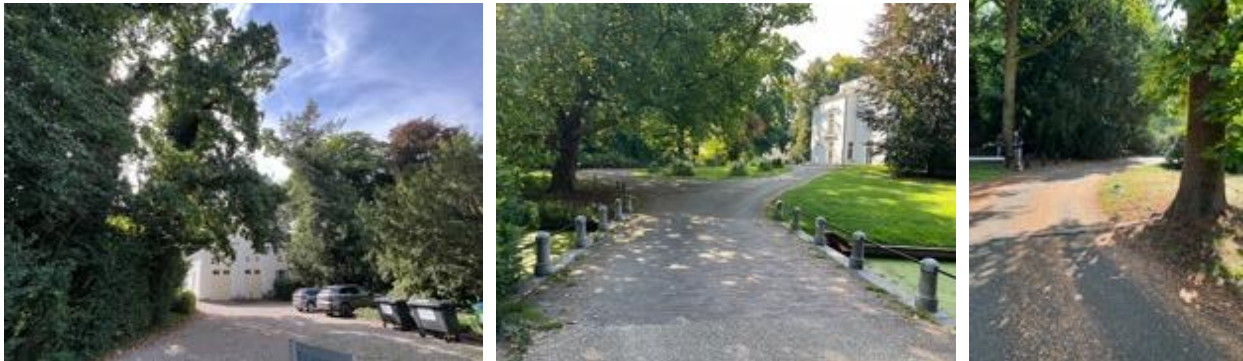
Afbeelding 9 t/m 11 impressie rode aanrij route

De rode route bestaat uit een asfalt rijbaan. Na het hoofdgebouw gaat deze over in een grindrijbaan richting hoofdparkeerplaats achter het koetshuis.

De breedte van de rijbaan is beperkt tot de breedte van 1 voertuig. Op korte afstand van de rijbaan staan een aantal monumentale bomen. Deze afstand is tussen bomen en rijbaan is 1,2 á 1,4 meter.

De doorrijhoogte is bij een aantal bomen beperkt tot 3,5 meter (Er kan momenteel wel een vuilniswagen tot achter het hoofdgebouw komen).

Langs deze route staan op korte afstand van de rijbaan een aantal monumentale bomen. Omdat op de rijbaan passeren niet mogelijk is, dienen de kwetsbare boomzones effectief beschermend te worden met bouwhekken of zware boomstammen om bodem verdichting door uitwijkmanoeuvres te voorkomen.

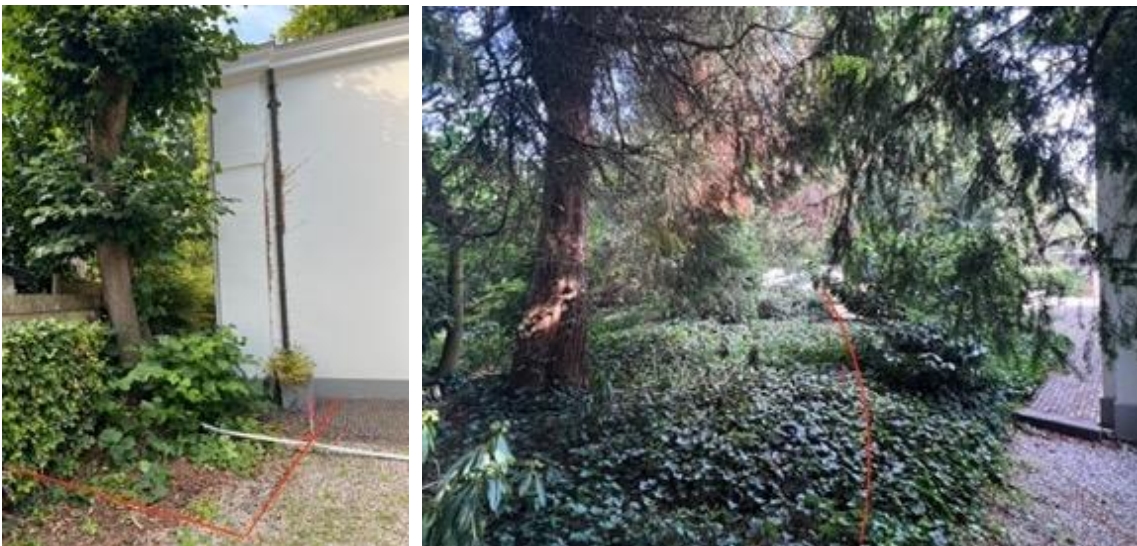
Afbeelding 12 en 13: Locatie van de te plaatsen bouwhekken (rode lijnen)

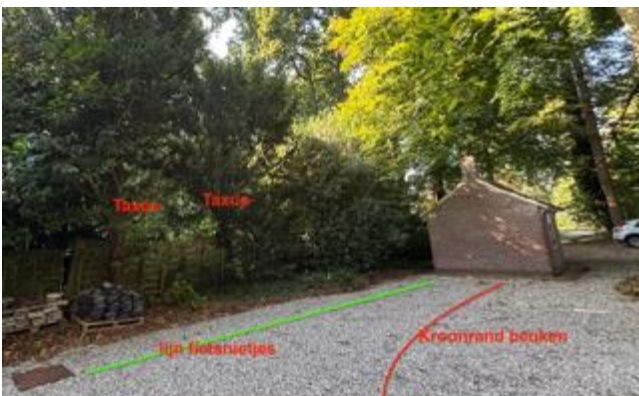
Afbeelding 14: taxussen en fietsnietjes

Nabij de taxussen die op de erfgrans groeien staan fiets"nietjes" geplaatst in het ontwerp. Afstand tussen en taxussen en nietjes zal 2 meter bedragen. Te verwachten verlies aan beworteling is daardoor ruim minder dan 10%. De locatie valt tevens net buiten de kwetsbare boomzone van de grote beuken die naast het speelhuisje staan. Om onnodig wortelverlies te voorkomen dienen graafwerkzaamheden onder begeleiding van een ETWer plaats te vinden

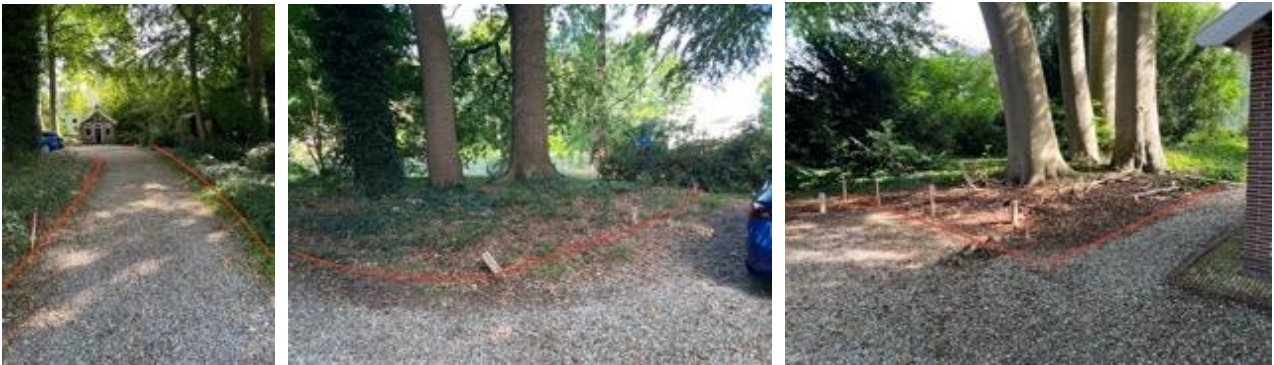
Afbeelding 15 t/m 17: rode lijnen geven aan waar effectieve verkeer werende maatregelen genomen moeten worden (blauwe route deel)

Geen opslag van materialen binnen de kwetsbare boomzones. Dit geldt ook voor het gebied tussen speelhuisje en koetshuis.

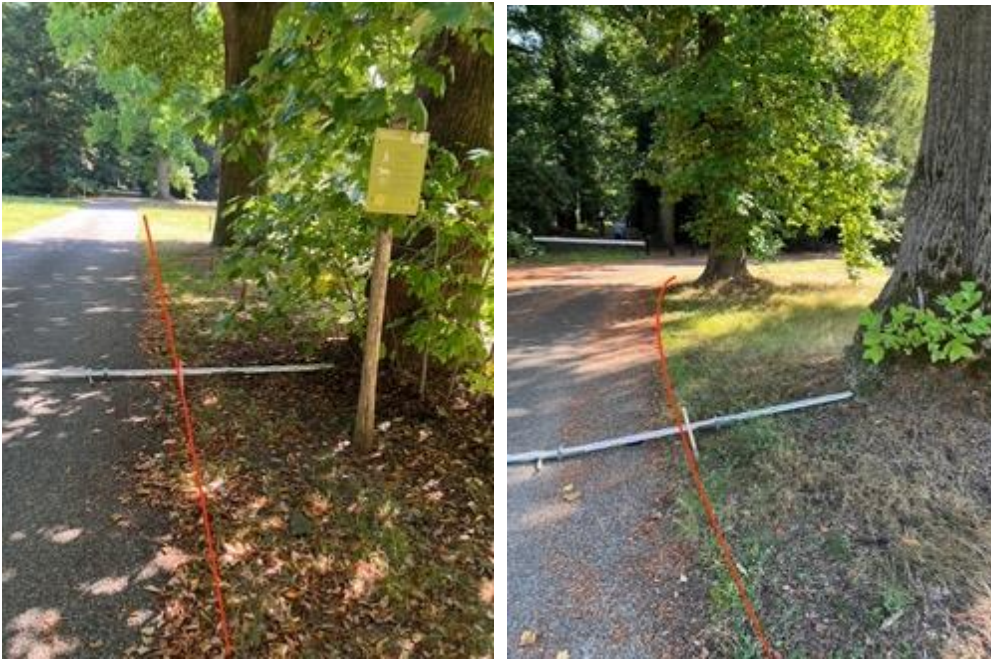
Afbeelding 18 en 19: te beschermen zones naast de rijbaan

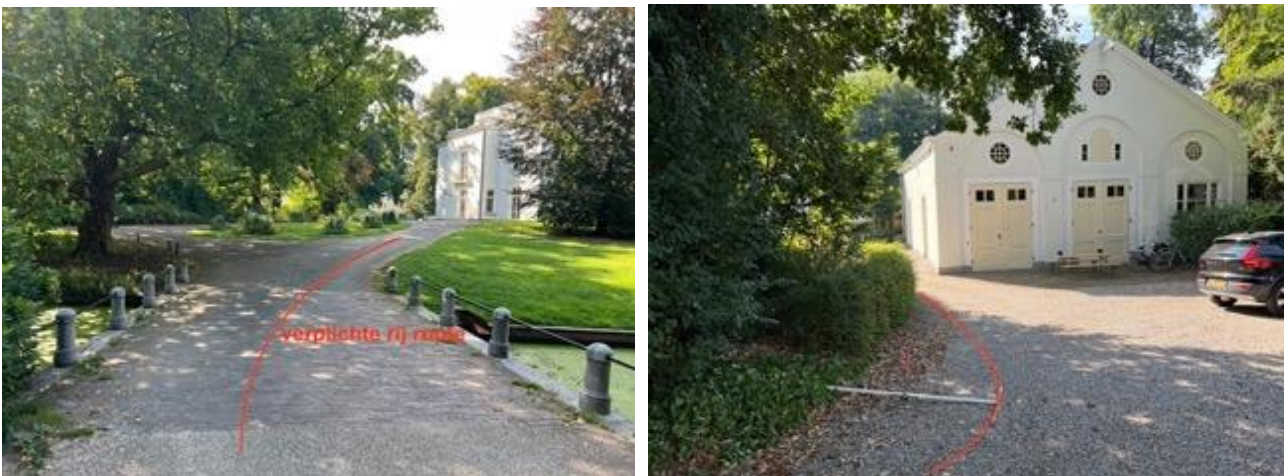
Afbeelding 20: verplichte rijroute bij plataan.

Afbeelding 21: te beschermen zone onder grote eiken boom.

Direct over de brug alleen rechtersom rijden toestaan om dat de kroonhoogte van de plataan linksom beperkt is tot 2,5 meter.

De grote eik langs de linkerzijde van de rijbaan die staat langs het grind rijbaan gedeelte beschermen in verband met beperkte doorrijhoogte en om te voorkomen dat de rijbaan extra verdicht wordt door zwaar verkeer.
