Afbeeldingen verhogen 1996- 1998

Bij de verhoging van de molen te Waardenburg in de periode 1996- 1998 zijn foto's gemaakt van de uitvoering. Op pagina 12 en 13 een toelichting op de foto's.

RESTAURATIE KOENMOLEN WAARDENEURG IN (FOTO)VOGELVLUCHT.

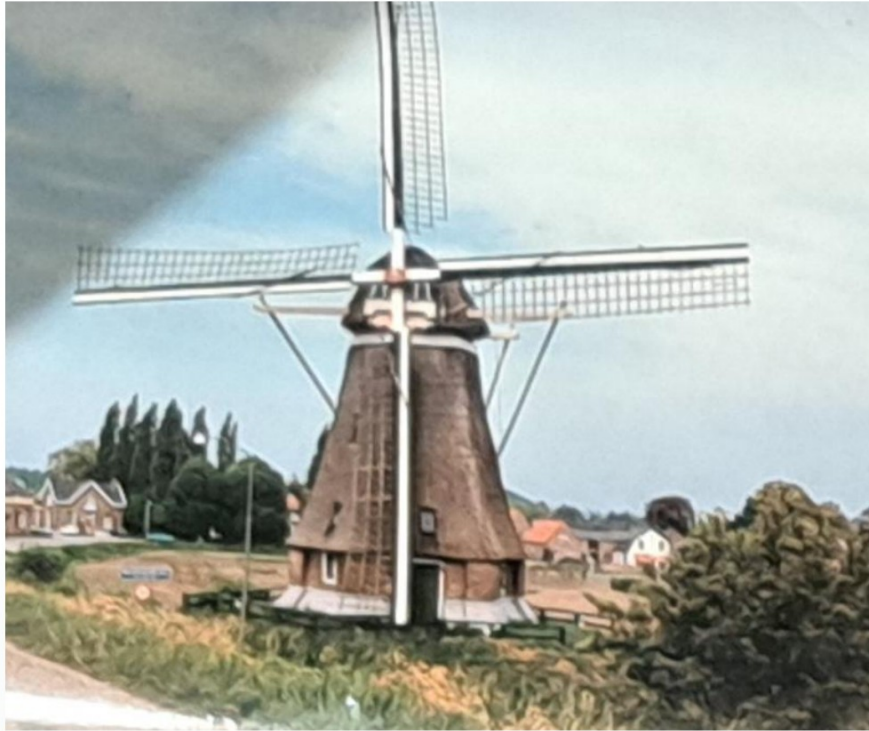
1

1. De zeskanten rieten grondzeiler op haar oorspronkelijke hoogte.
2. Om bij het opvijzelen minder gewicht te hebben moest de kap worden afgenomen. Hiervoor moesten natuurlijk ook de wieken worden ontmanteld.

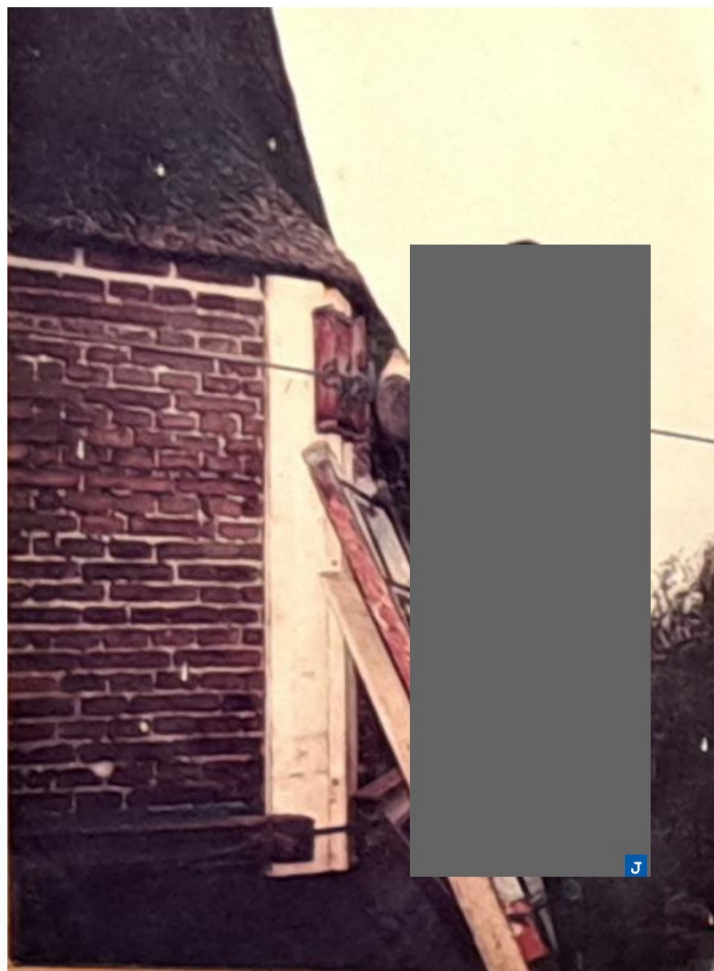
3

3. Om de oude veldmuren te kunnen behouden werden deze met een z.g. korset ondersteund.
4. Hier ziet u de geheel ontmantelde molen. Buizen, onderdeel van het nieuwe fundament, worden aangevoerd.

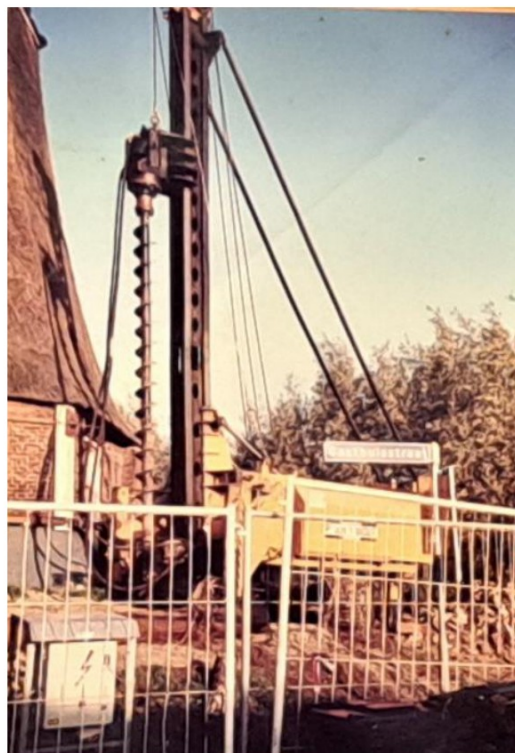
5

5. Er wordt begonnen met het plaatsen van de buizen die tot op 17m. diepte zijn ingebracht. In eerste instantie gebeurde dit d.m.v. heien. Helaas kon de oude molen dit niet meer verdragen en werd er eerste "voorgeboord" tot op 7 m.

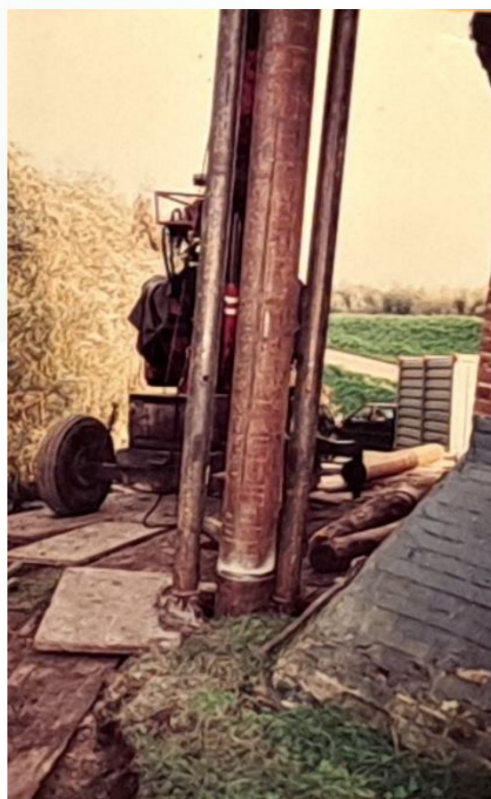
6

6. Daarna werden de buizen verder geheid.
7. Als de buizen geplaatst zijn en ook het oude fundament uitgegraven, ziet het er aan de buitenkant zo uit.
8. De buizen zijn vervolgens van betonijzer voorzien en met beton volgestort. (Ziet u de kap op de achtergrond?)

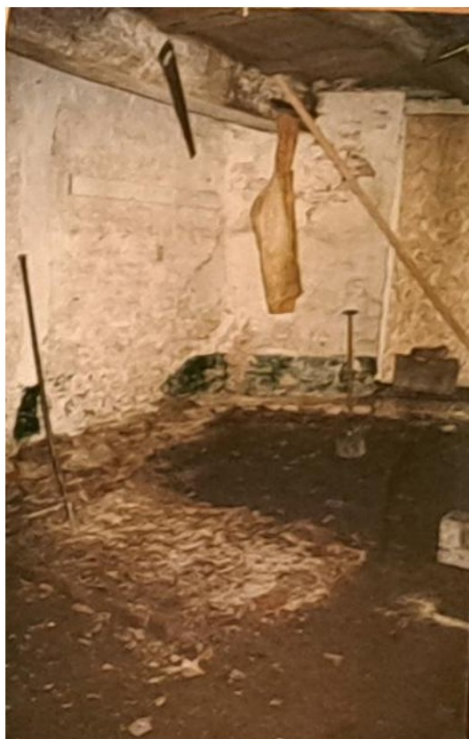
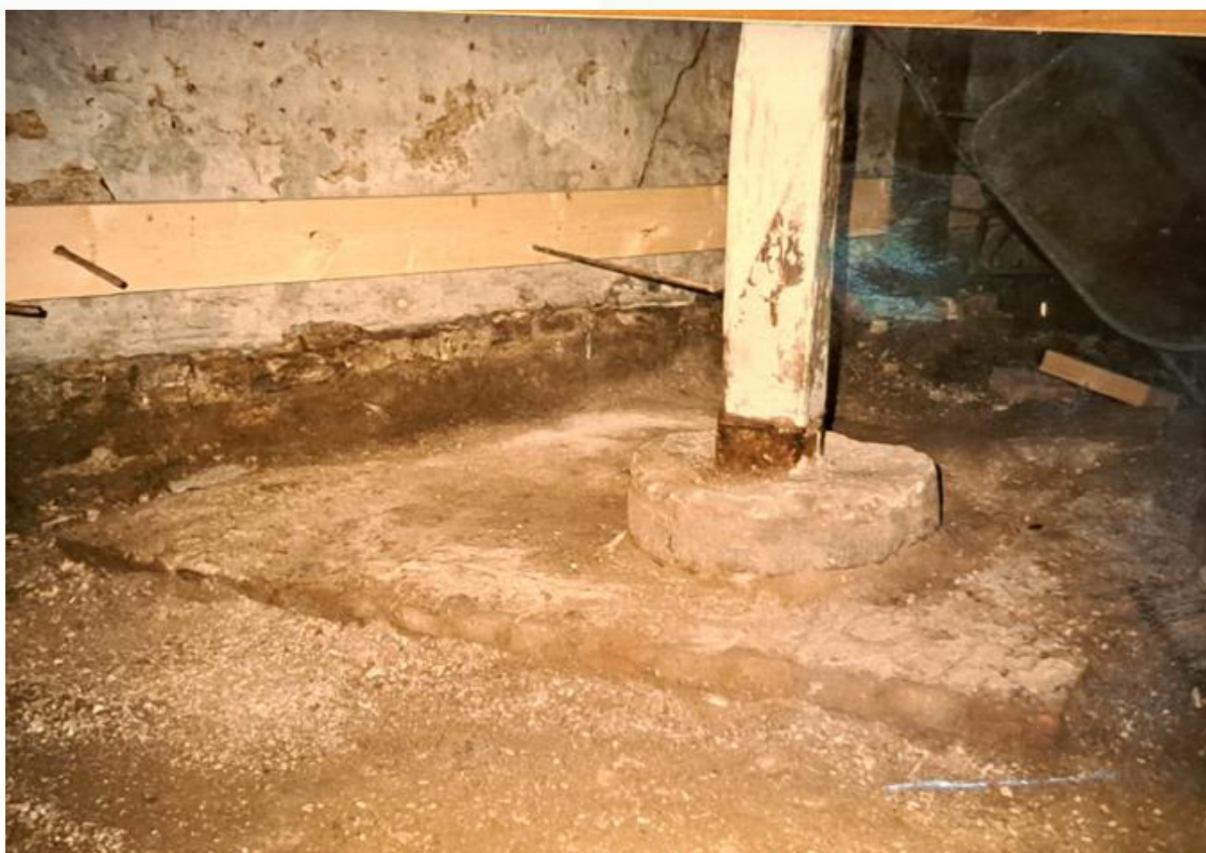
- 9 + 10. Bij het verwijderen van de vloer binnen, stuitte men op de fundamente van een standerdmolen. Dit type molen was de voorganger van de huidige molen op deze plaats.

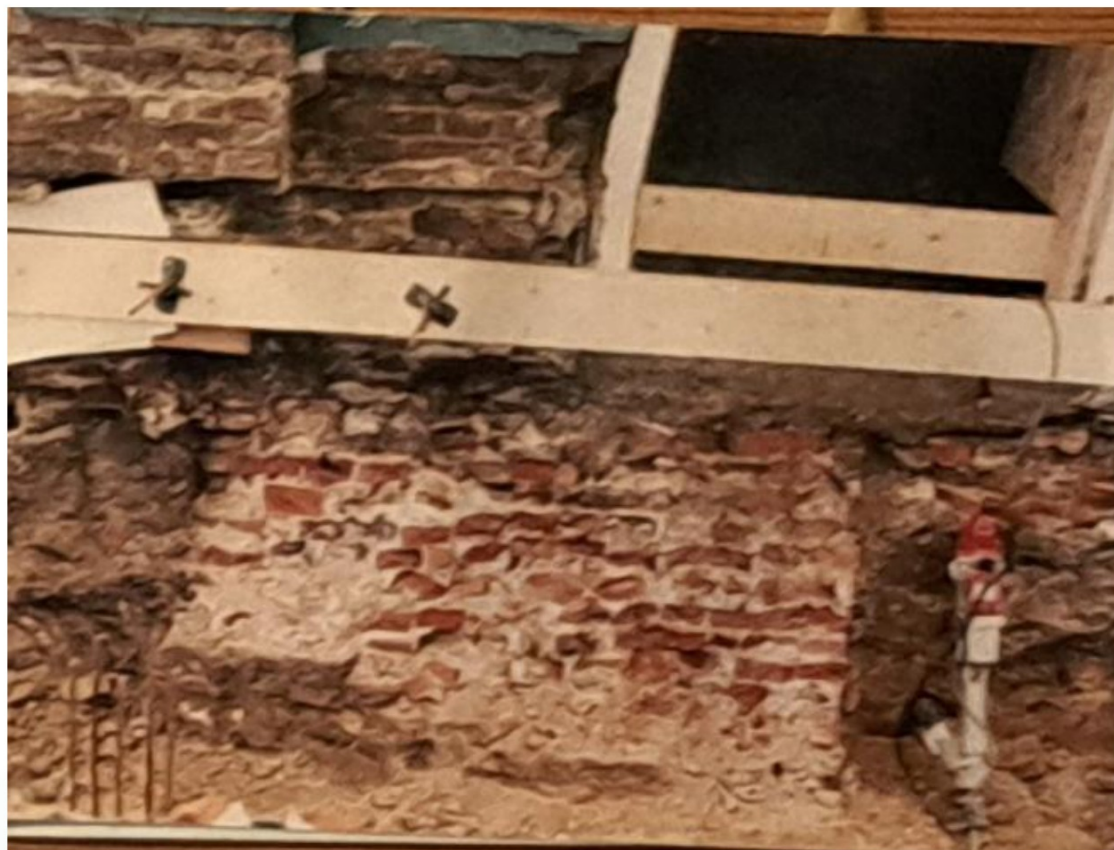
11

11. Ook aan de buitenkant waren de z.g. stiepen van de standerdmolen goed zichtbaar.
12. De molen werd "op pootjes" gezet, u kunt er onderdoor kijken.
- 13 + 14. Het storten van de z.g. werkvloer. (nu de vloer van de "nieuwe" kelder).

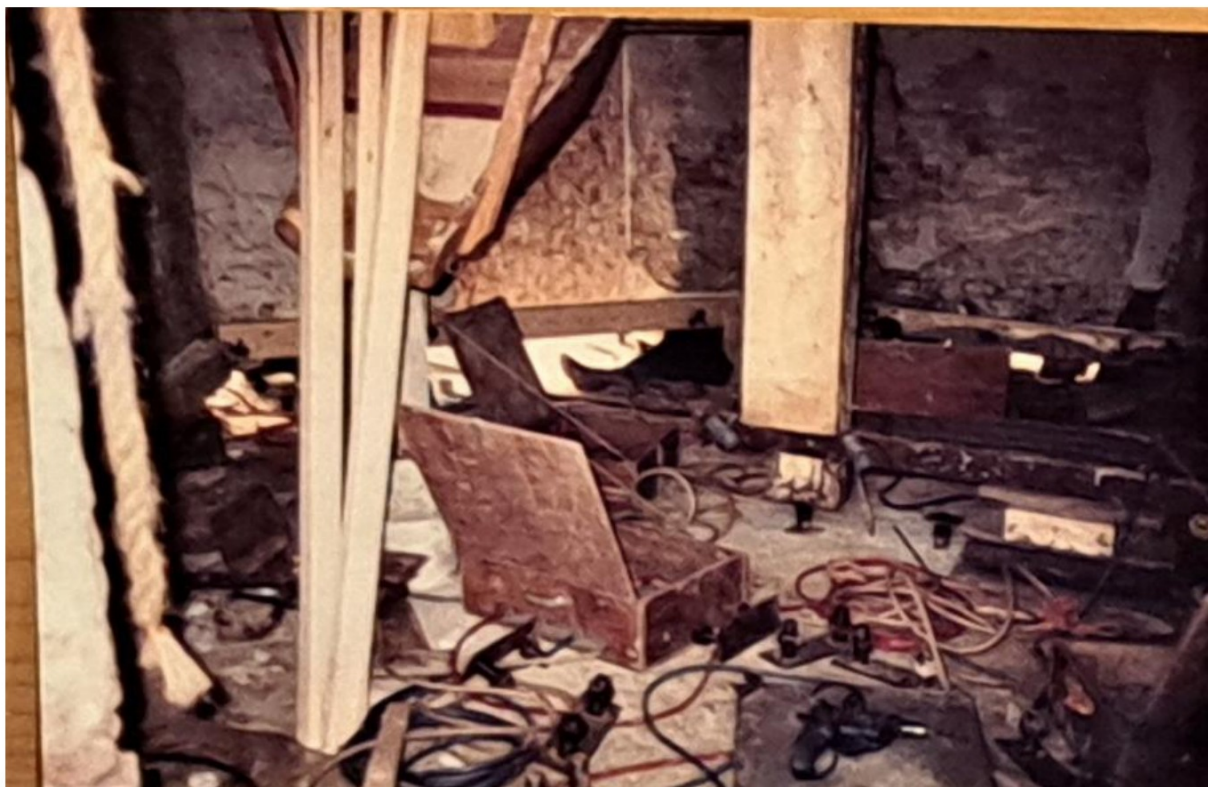
15

15. Deze vloer lag al snel bezaaid met slangen, luchtkussens en kisten met ventielen. Met deze ventielen kon men de druk in de kussens regelen.
- 17 + 16 En zo begon de molen aan haar reis naar een 1.50m hoger niveau.

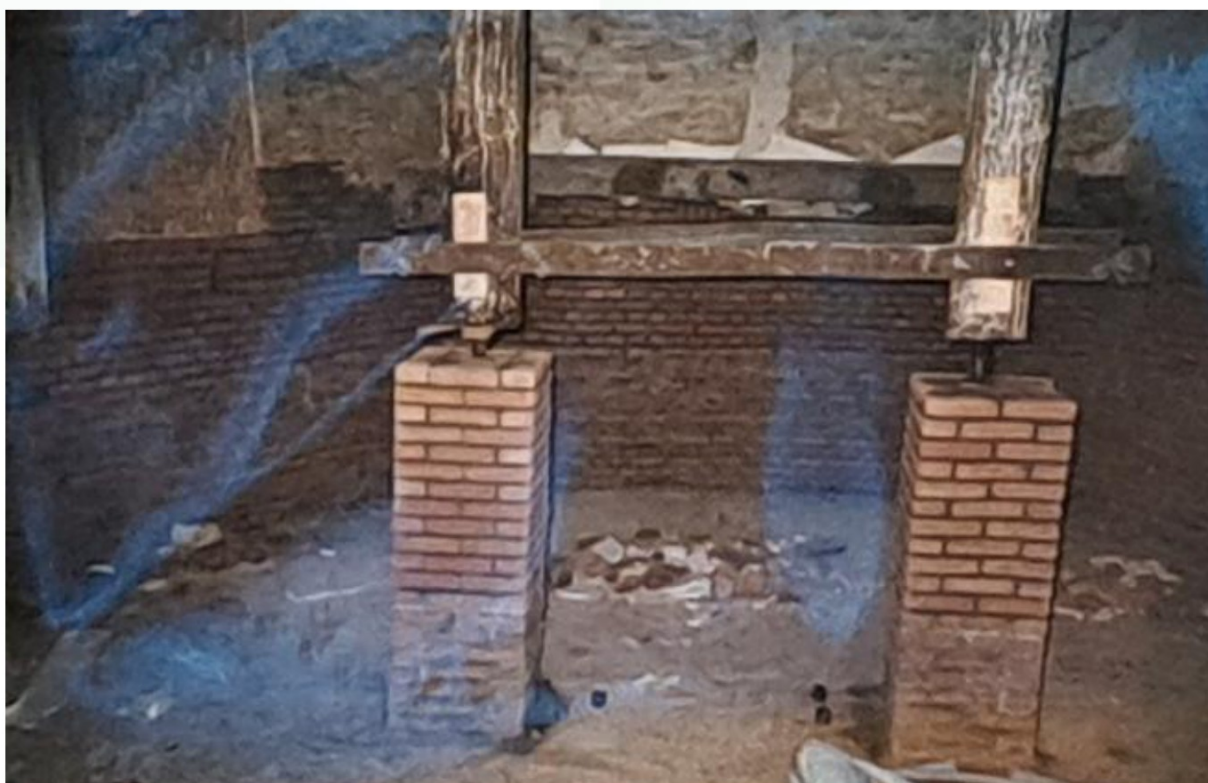
18

18. Op de juiste hoogte aangekomen ziet dat er aan de binnenkant zo uit (nog zonder begane grond vloer).
19. En aan de buitenkant zo.

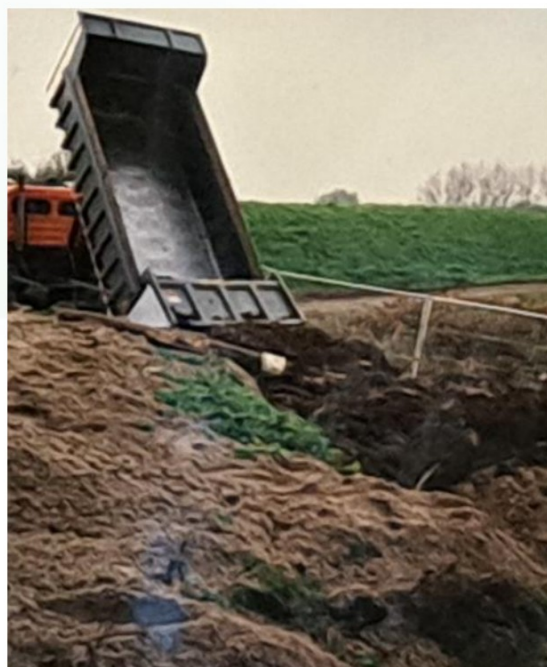
20

20. Om de begane grond weer begane grond te laten worden moest er natuurlijk veel (begane) grond worden aangevoerd.
21. En zo werden de, nu overbodige, steunberen weer opgemetseld.
- 22 + 22A De molenmaker heeft in de tussentijd ook niet stil gezeten. Hij was o.a. druk met het vervaardigen van de nieuwe wieken (roeden) op het molenmakersbedrijf.
- 23 + 24. Inmiddels is de kap weer geplaatst en het oude riet verwijderd. De tijdelijke regenjas wordt nu vervangen door een mooie rieten "alleweers" jas. Als u de aluminium ladder wegdenkt is het toch puur natuur wat u ziet?
