# AANVULLING ECOLOGISCHE BEOORDELING

Sloop en nieuwbouw Veldlaan 40 te Emmen (Angelslo)

Betreft: Aanvullend veldbezoek en beoordeling steenmarter

Datum: 26-11-2024

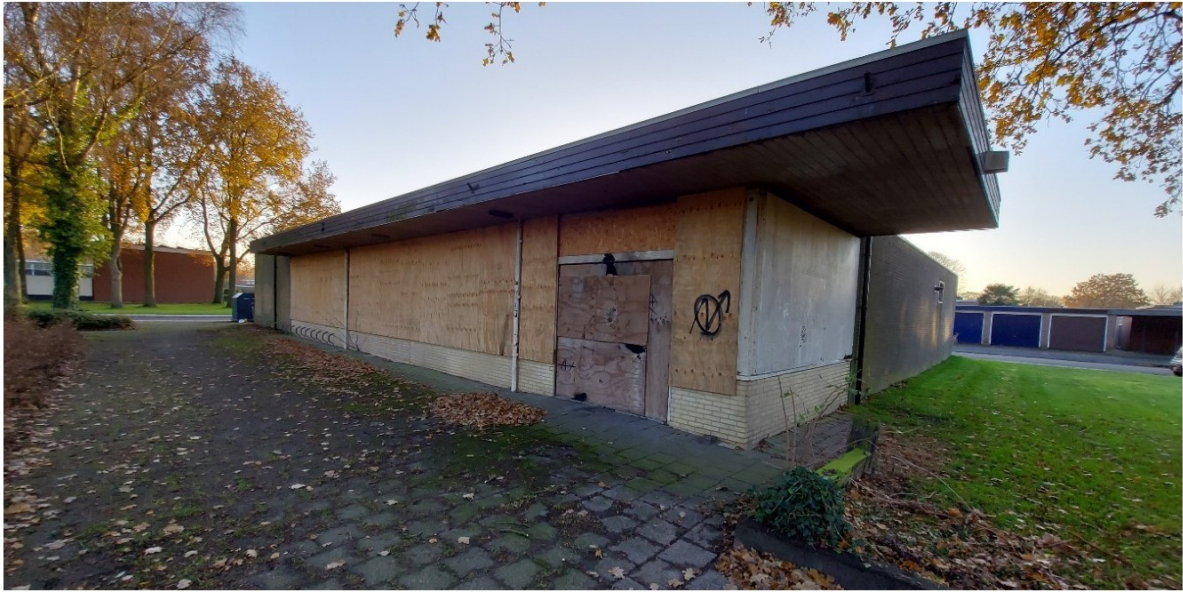
*Voorzijde bebouwing (noordzijde), afgetimmerd met houten beplating.*

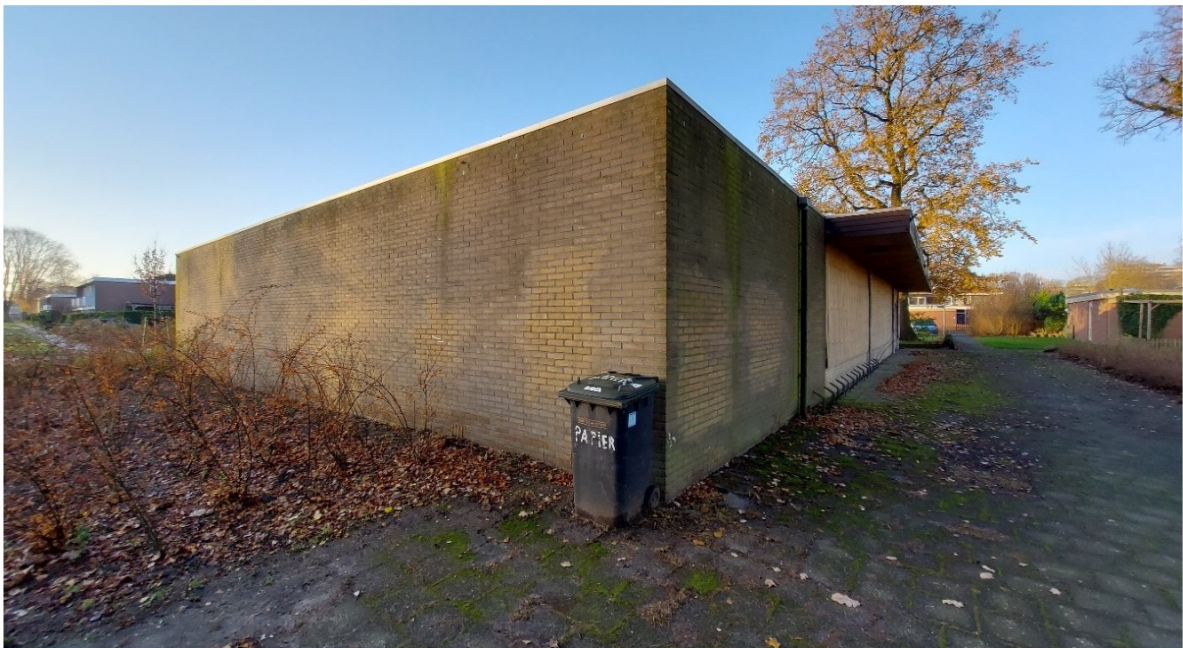
In bijlage 1 zijn foto's van het recente veldbezoek van 26 november 2024 toegevoegd. Te zien is dat er, ten opzichte van de situatie ten tijde van het veldbezoek voor de quickscan (d.d. 23-08-2023), sprake is van meer afdichting van het pand. Aan de voorzijde zijn tegen de ramen houten platen bevestigd, de ventilatieroosters zijn met purschuim gedicht en in de open stootvoegen zijn bijenbekjes aangebracht.

*Oostelijke gevel (Veldlaan) en voorzijde (noord); openingen gedicht met houten platen, de open stootvoegen met bijenbekjes en de ventilatiegaten met purschuim.*

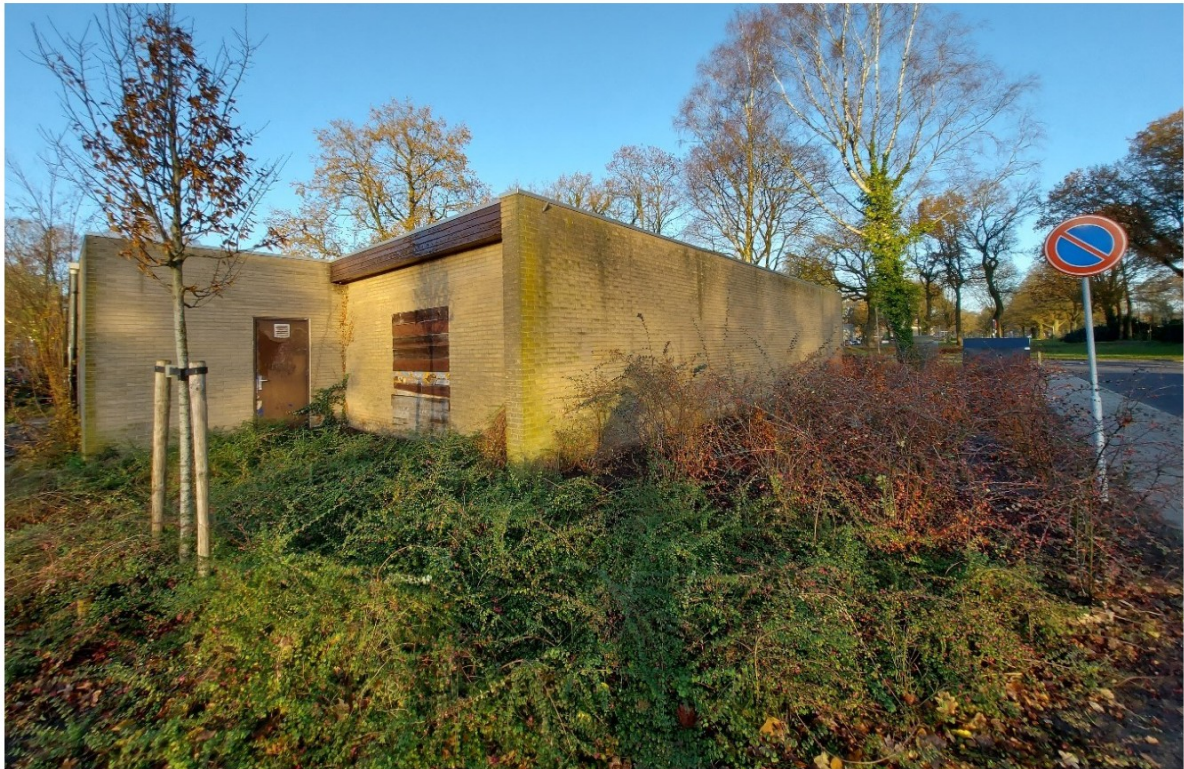
*Hoek zuidelijke en oostelijke gevel (Veldlaan).*

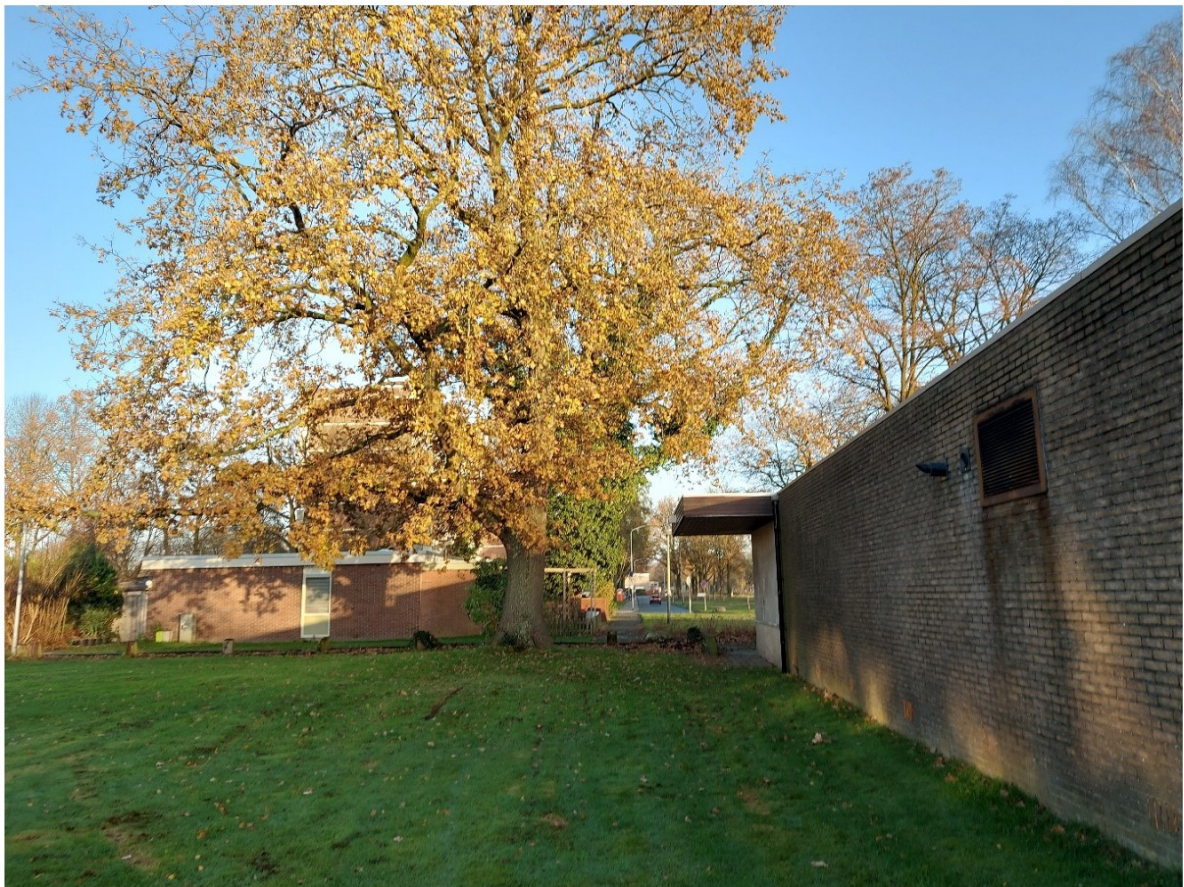
*Westelijke gevel met op achtergrond zomereik die is aangemerkt als waardevolle boom (beeldbepalend).*

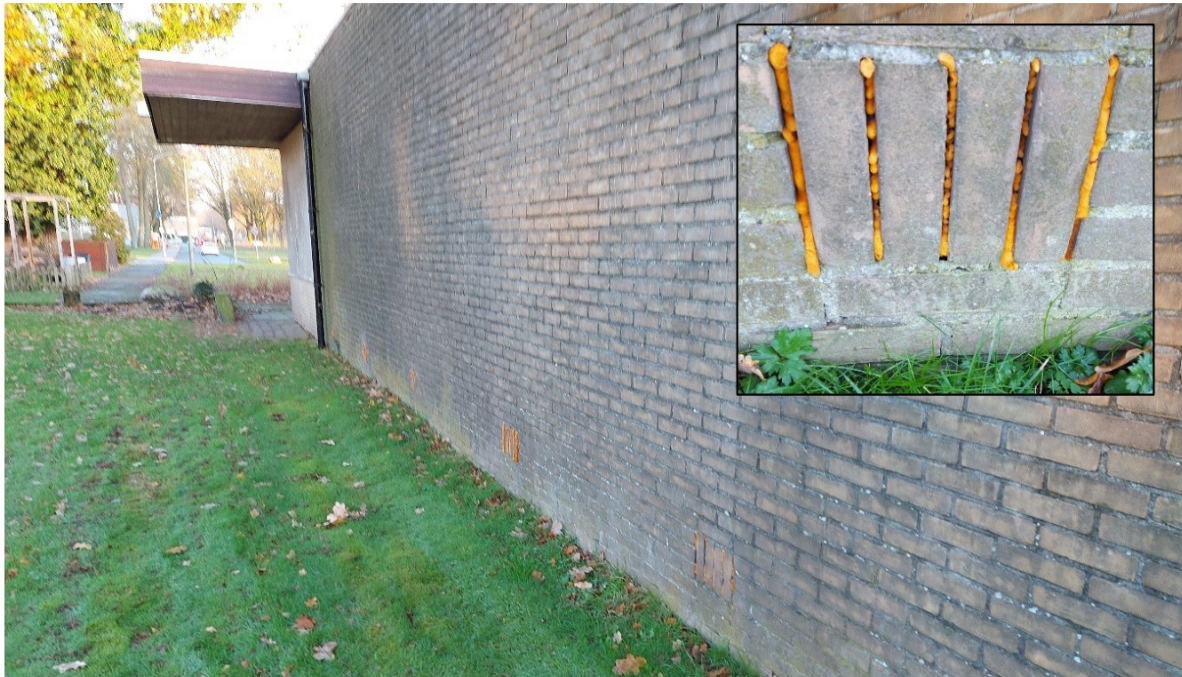
*De ventilatiegaten rondom zijn gedicht met purschuim.*

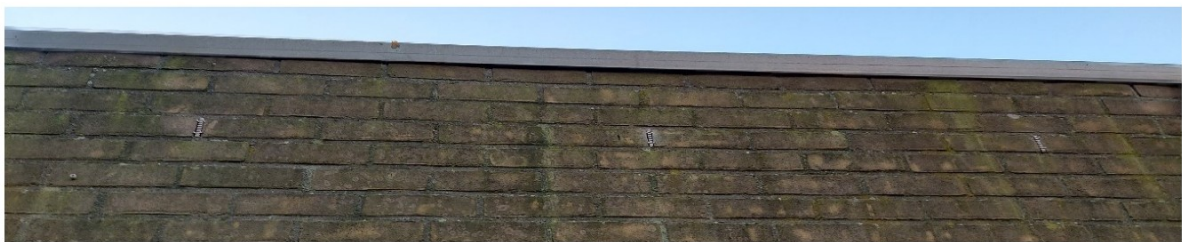
*De open stootvoegen zijn gedicht met bijenbekjes.*

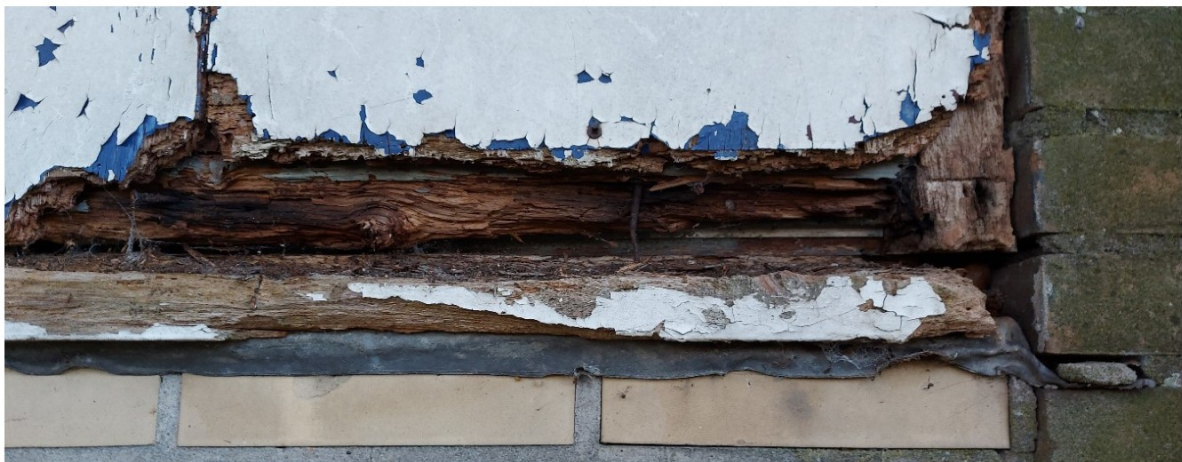
Her en der is door vandalen gepoogd de afdichting eraf te halen. Er zijn echter geen (nieuwe) toegankelijke openingen voor fauna zoals steenmarter ontstaan. Daarnaast is nog steeds zichtbaar sprake van vernieling en brandstichting.

*Er zijn in het gehele pand geen toegankelijke openingen voor steenmarter ontstaan.*

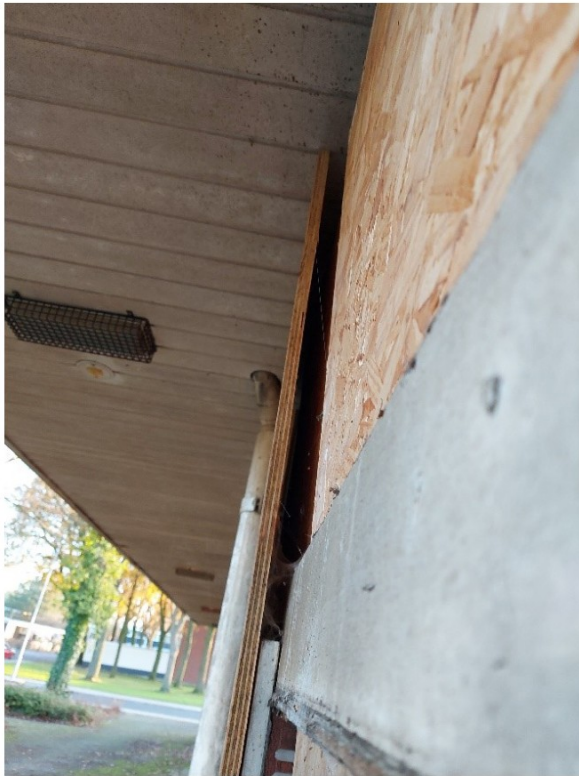
Rond het pand zijn géén sporen aangetroffen die duiden op aanwezigheid van steenmarter, er zijn geen uitwerpselen, prooi-resten, prenten en krabsporen waargenomen. Ook zijn er geen openingen van voldoende afmeting (min 5-6 cm) aanwezig die steenmarter toegang kunnen verschaffen tot de spouwmuur, daklaag of binnenzijde van het pand. Op enkele plekken (overstek, beplating voorzijde) zijn enkele spleten aanwezig. Deze zijn met enkele centimeters te smal voor steenmarter. Ook zijn er op de gevels geen krabsporen zichtbaar die naar deze spleten leiden.

*Spleet ontoegankelijk voor steenmarter en vol spinnenweb.*

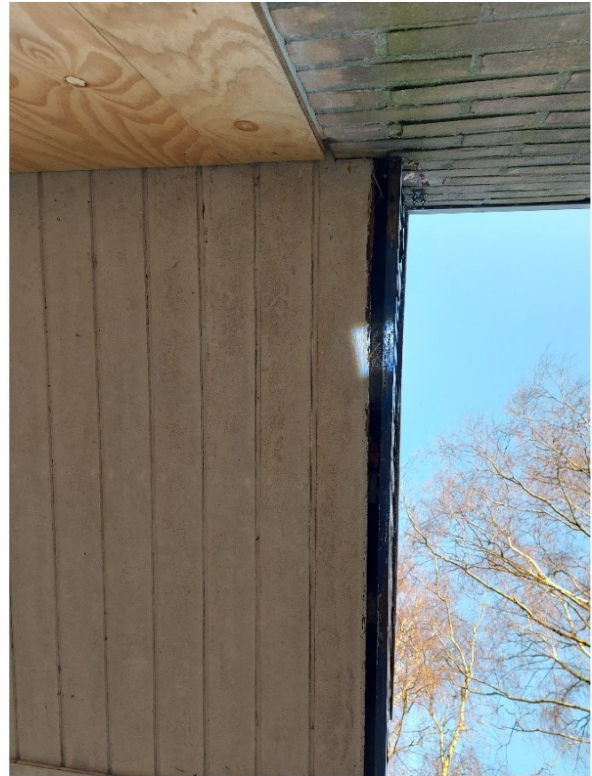
Op een enkele plek is oud nestmateriaal in een spleet bij de overstek aanwezig wat duidt op een eerder gebruikt vogelnestje (zie bijlage 1). Ook kunnen vogels in de aanwezige struikgewas direct langs het pand (zuidzijde) tot broeden komen.

*Spleet ontoegankelijk voor steenmarter, wel nestmateriaal vogelnest zichtbaar.*

Aantasting van ingebruikzijnde nesten is niet toegestaan. Dit kan voorkomen worden door de schadelijke werkzaamheden (verwijderen bosschages en sloop) buiten het broedseizoen uit te voeren.

Indien de werkzaamheden in of kort voor het broedseizoen van start gaat wordt geadviseerd voorafgaand een broedvogelcheck uit te voeren. Indien ingebruikzijnde nesten worden aangetroffen, dienen de werkzaamheden te worden uitgesteld tot de jongen zijn uitgevlogen.

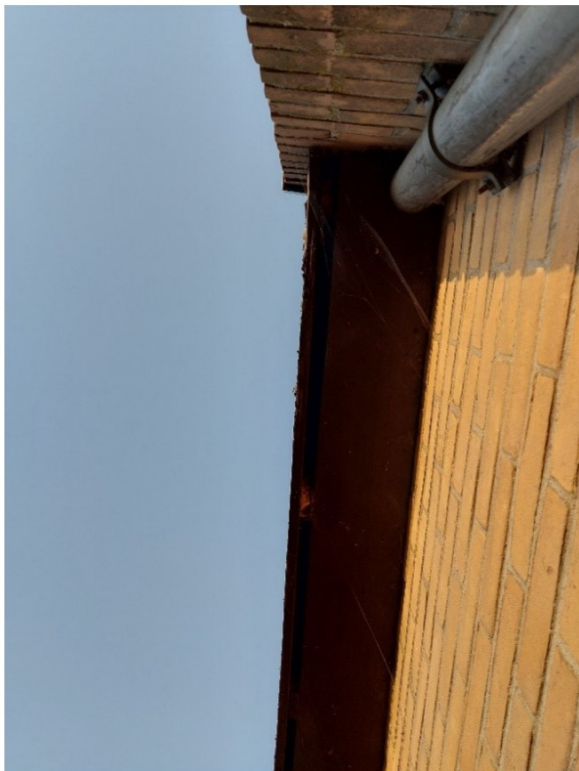
*Spleet ontoegankelijk voor steenmarter.*

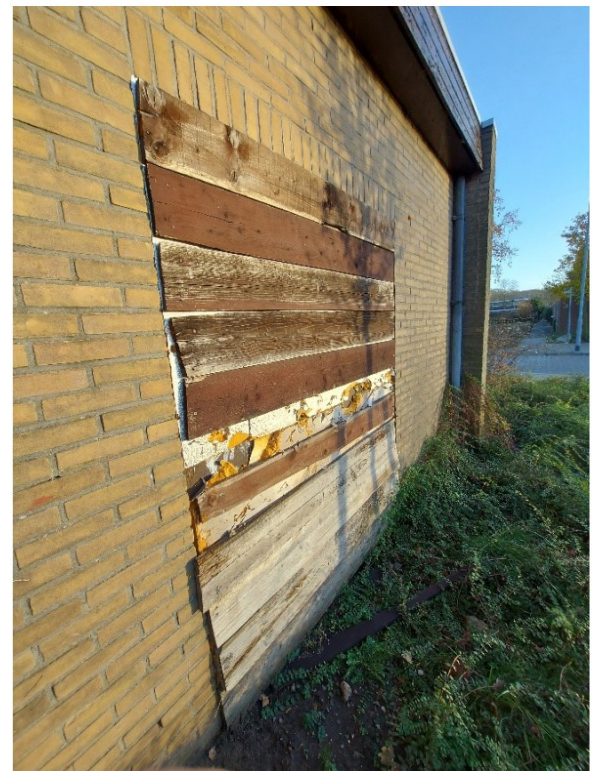
*Er zijn in het pand geen toegankelijke openingen voor steenmarter ontstaan.*
