Notitie Herstelwerkzaamheden Dassenburcht

Datum rapport: 16 april 2024
Datum locatie bezoek: 22 maart 2024
Rapportage nr.: NIRP20240145
Adviseur: [REDACTED] [\[REDACTED\]@natuurinclusief.nl](mailto:[REDACTED]@natuurinclusief.nl), 0545-723032
Kwaliteitscontrole: [REDACTED]
In opdracht van: [REDACTED]

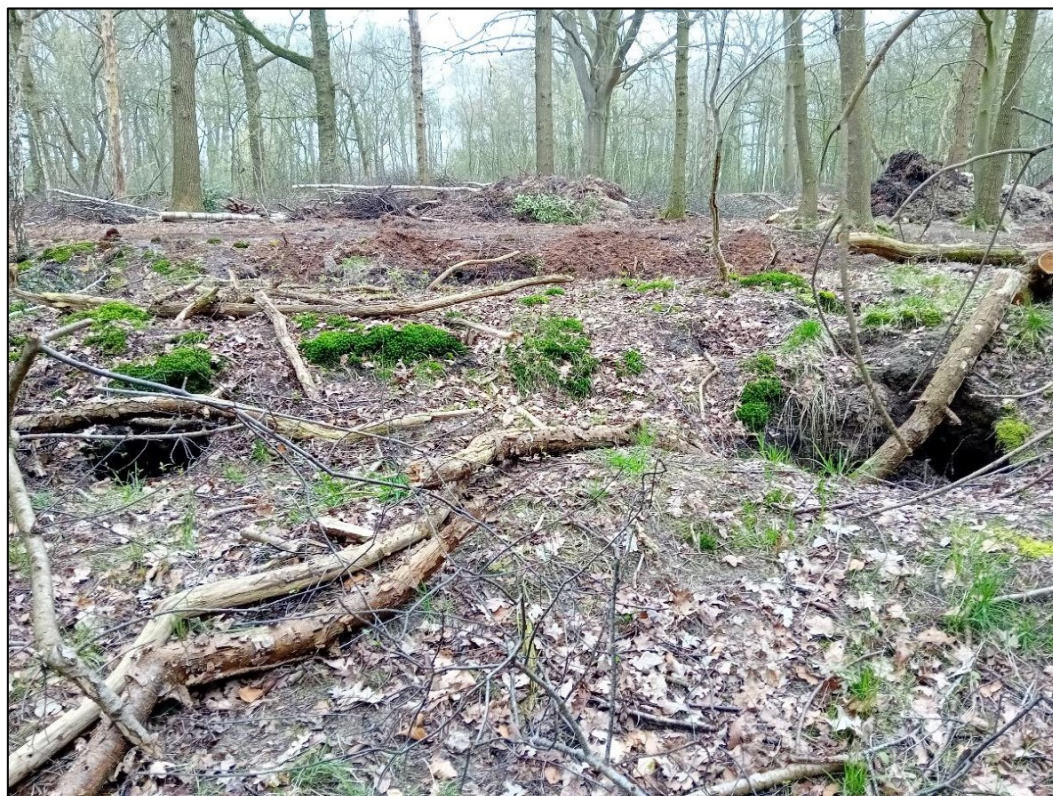
Figuur 2.1: Dassenburcht vanaf oostzijde gezien, met takken die enkele uitgangen blokkeren.

Doordat de initiatiefnemer tijdig gestopt is met werkzaamheden, is serieuze schade aan de burcht voorkomen. De aantasting van de burcht is zeer beperkt. Herstelwerkzaamheden zijn niet noodzakelijk, op het weghalen van de belemmerende takken na. Ingrijpendere herstelwerkzaamheden zouden meer verstoring en schade aan kunnen richten aan de burcht. Dassen zijn goed in staat om ingestorte tunnels zelfstandig te herstellen.

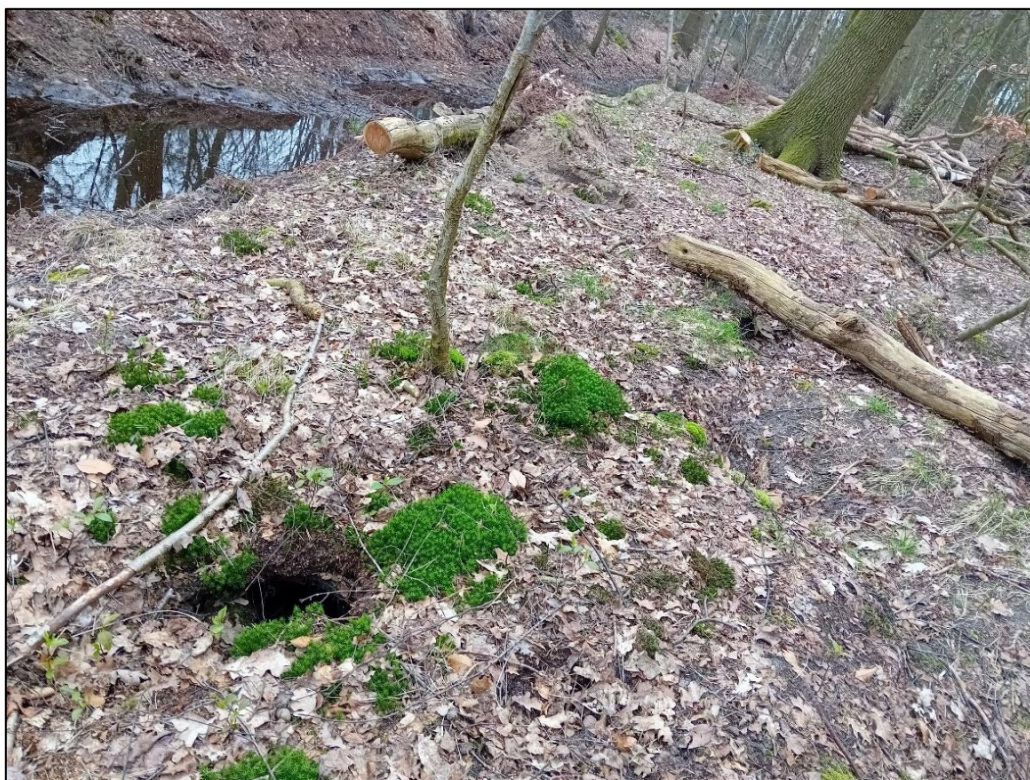
Figuur 2.2: Bovenaanzicht dassenburcht met toegankelijke ingang.

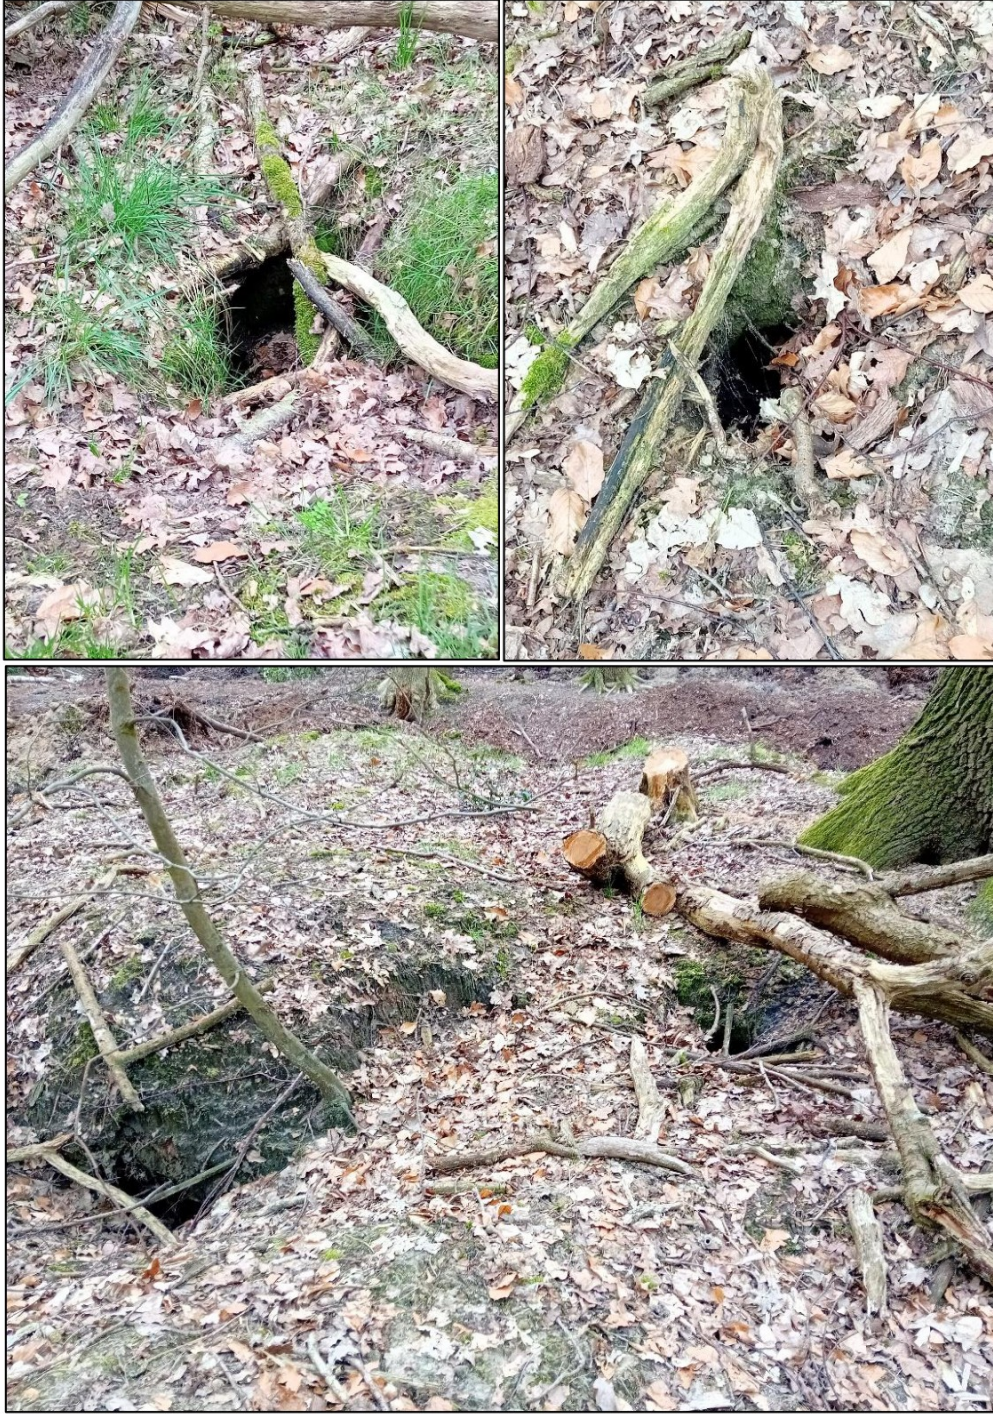
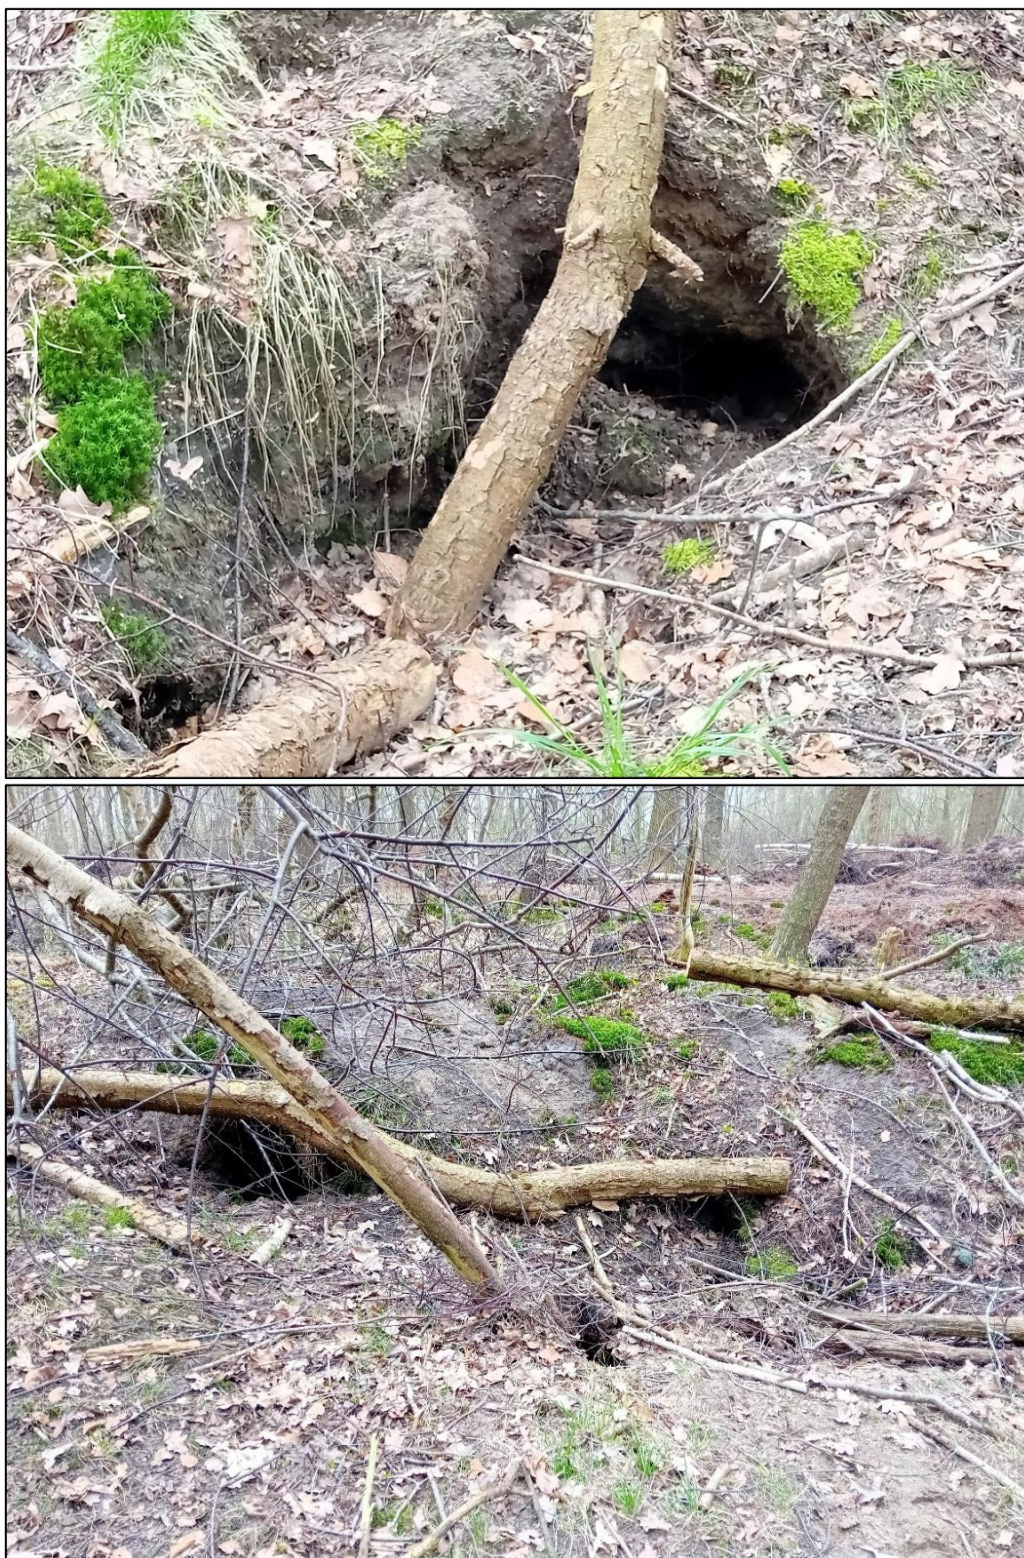
Enkele pijpen zijn beschadigd door instorting of blokkering door takken, zie figuur 3. Door de omvang van de burcht en de aanwezigheid van vele alternatieve ingangen welke nog toegankelijk en bruikbaar zijn door das, hebben de beschadigingen weinig tot geen impact op de bruikbaarheid van de burcht. Dassen zijn zeer goede gravers en kunnen ingestorte tunnels eenvoudig weer opengraven. De belemmering door de takken is minimaal, en heeft enkel een kleine ingreep nodig om de takken te verwijderen.

Figuur 3: beschadiging aan enkele pijpen.

De schade aan de burcht is beperkt en kan hersteld worden door het weghalen van het gevallen snoeihout. Dit weghalen zal onder ecologische begeleiding gebeuren om meer schade aan de burcht te voorkomen. Toekomstige herstelmaatregelen aan de eendenkooi zijn tevens ten gunste van das en bieden een goede toevoeging om aanwezige dassen binnen het gebied te beschermen. Verdere inrichting voor das wordt tevens uitgevoerd onder begeleiding van een ter zake kundig ecoloog.
