# Memo

**Van:** 5.1.2e  
**Aan:** Waterschap WDOD  
**Onderwerp:** Mitigatie externe effecten Vledder Aa Definitief  
**Contactpersoon:** 5.1.2e  
**Telefoon:** 5.1.2e  
**E-mailadres:** 5.1.2e @ 5.1.2e  
**Datum:** 26-4-2024

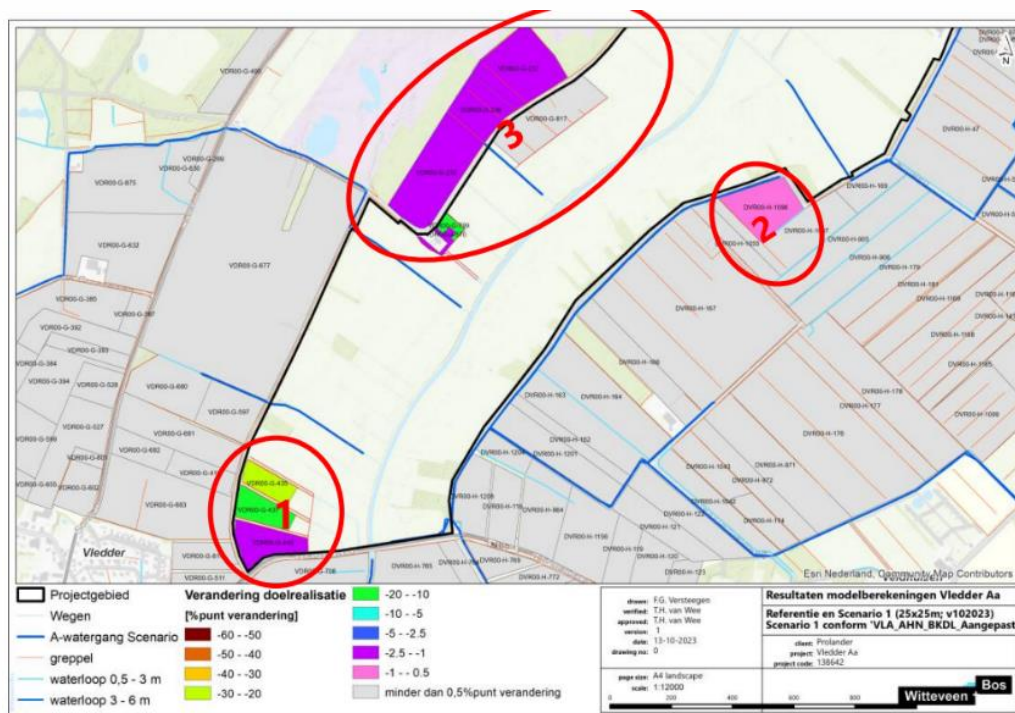
Figuur 3: Percelen met al dan niet significant effect op de doelrealisatie.

Op een drietal plaatsen is een al dan niet significantie verlaging berekend van de doelrealisatie (zie figuur 3 en tabel 1). Als basis voor het landgebruik is gebruik gemaakt van de LGN6 kaart. Lokaal is deze kaart aangepast op basis van de BRP Gewaspercelen (juni 2023).

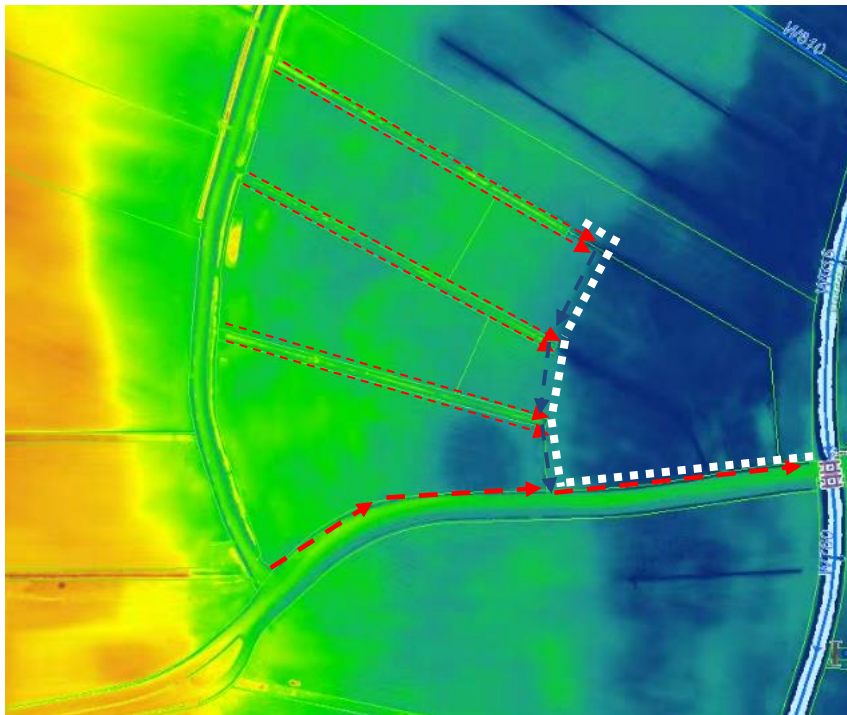
**Figuur 4: Afwatering percelen. Ondergrond AHN 4 van hoog(bruin)naar laag (blauw). Rood gestippeld bestaande watergangen, Blauw gestippeld nieuwe watergang, wit gestippeld verhoging maaiveld / kade.**

De bestaande sloten / greppels blijven behouden. Deze dienen voor de ontwatering en afwatering van de landbouwpercelen en de houtsingels. Om afwatering van de percelen te waarborgen wordt een watergang gegraven dwars op de sloten. De nieuwe watergang watert af op de bermsloot van de Ten Darperweg (zie figuur 4). De nieuwe watergang ligt ongeveer op de plek tot waar in een T10-situatie inundatie plaatsvindt (zie figuur 2). Om bij hoogwater, afvoer van water van de Vledder Aa te voorkomen wordt tussen de nieuwe te graven watergang en de Vledder Aa een verhoging in het maaiveld gemaakt. De verhoging verbindt de kopse delen van de bestaande houtsingels en sluit aan de noordzijde aan bij een natuurlijke hoogte in het maaiveld en aan de zuidzijde bij de kade langs de Ten Darperweg. Hiermee worden significante effecten opgeheven.

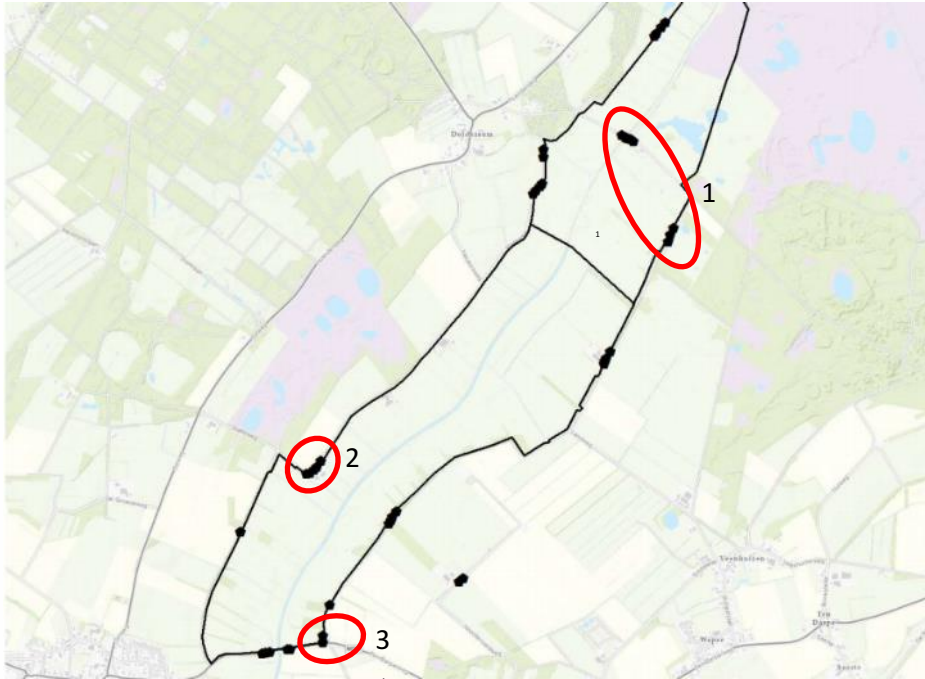
Figuur 6 Locaties waar wegen niet voldoen aan de toetsingscriteria

Uit de toetsing komt naar voren dat de GHG onder wegen op 3 locaties niet voldoet aan de toetsingscriteria. (zie figuur 6). Hieronder worden de betreffende locaties besproken.

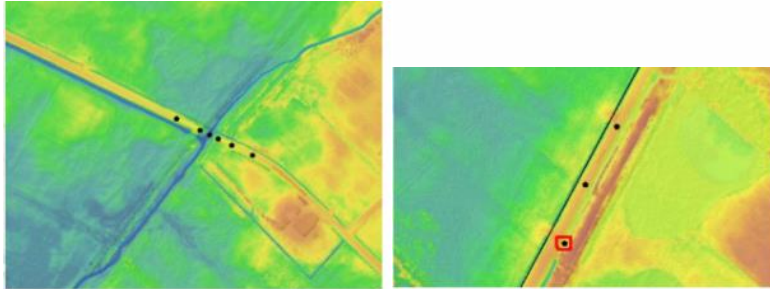
*Locatie 1: Dieverseweg / Doldersummerweg en Landweg*

Het betreft hier bestaande knelpunten die als gevolg van de inrichtingsmaatregelen iets kleiner worden. Mitigatie is derhalve niet aan de orde.

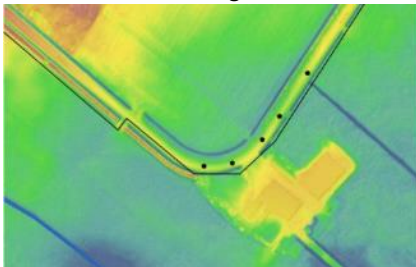
*Locatie 2: Madeweg*

Het betreft bestaande knelpunten voor de situatie Q50. De ontwatering en afwatering van de bocht in de Madeweg ligt nabij de bocht van de Heidemaatsweg-Madeweg waar de hydrologie recentelijk is herzien. Hierdoor treedt verbetering op ten opzichte van de huidige situatie. Dit wordt nader onderbouwd bij de toetsing van bebouwing, eigendom c (figuur 1 links)

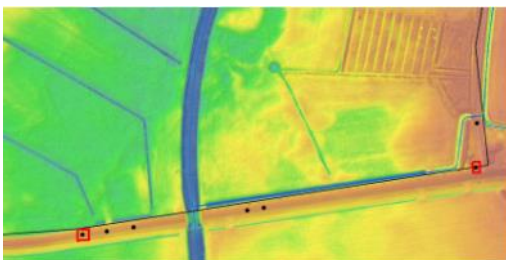
*Locatie3: Tolhuisje*

Bij Ten Darperweg nabij het tolhuisje voldoen 3 punten niet aan de norm voor Q50 en 1 niet aan Q100. De situatie blijft gelijk als gevolg van de herinrichting. Mitigatie is hier niet aan de orde.

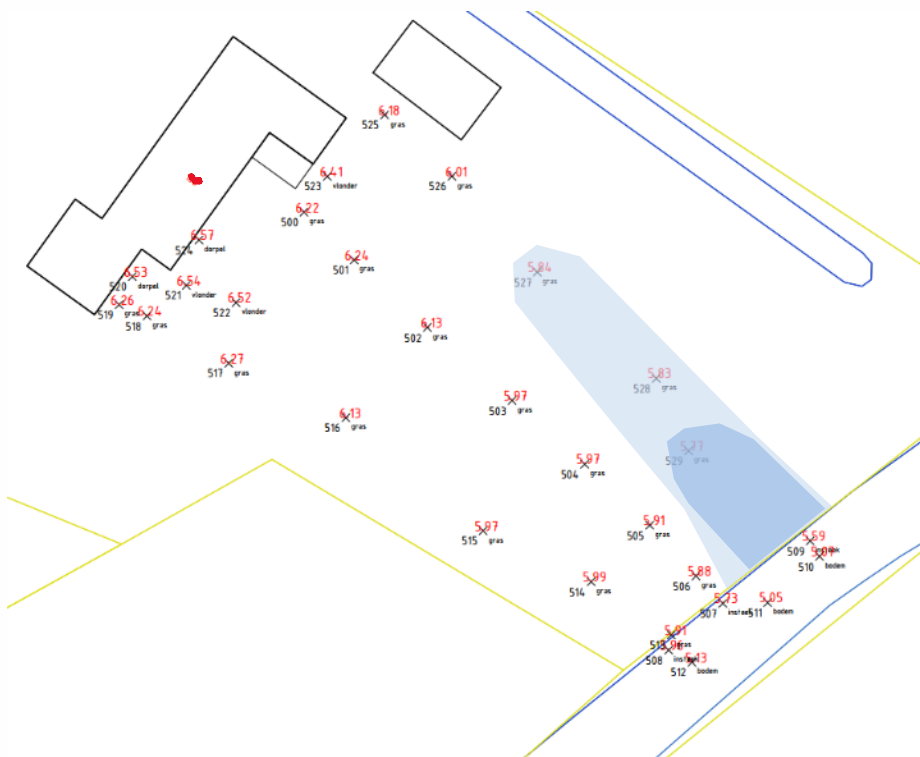
De tuin van een van de recreatiewoningen op recreatiepark Doldersum ligt in een slenk. Hierdoor ligt een deel van de tuin op vergelijkbare hoogte als het aangrenzende beekdal fase1. De recreatiewoning is recent nieuw gebouwd. Daarbij is de woning verhoogd aangelegd t.o.v. de omgeving. De verhoogde recreatiewoning voldoet volgens de berekeningen aan de droogleggings- en ontwateringsnorm. In de tuin treedt in de huidige inundatie op in zeer natte perioden met veel neerslag. In de toekomstige situatie zal dit ook het geval zijn. In figuur 8 is op basis van inmeting van de tuin en de berekende waterstanden met Sobek aangegeven welke delen van de tuin inunderen.

**Figuur 8: Inundatie tuin bij recreatiewoning 138. (Lichtblauw inundatie gemiddeld 1 maal per 100 jaar. Donkerblauw inundatie gemiddeld 1 maal per jaar).**

Het lijkt er op dat er in het verleden een aarden wal heeft gelegen tussen de tuin en de sloot. Bij een deel van de tuin (bij het gazon) ontbreekt deze nu. In het kader van 'noaberschap' is aangeboden desgewenst de lage delen op te hogen met grond die vrijkomt uit het plangebied. Hiervoor is ruime aangevraagd in de vergunning (akkoord particulier voor de voorgestelde maatregelen is aanwezig).

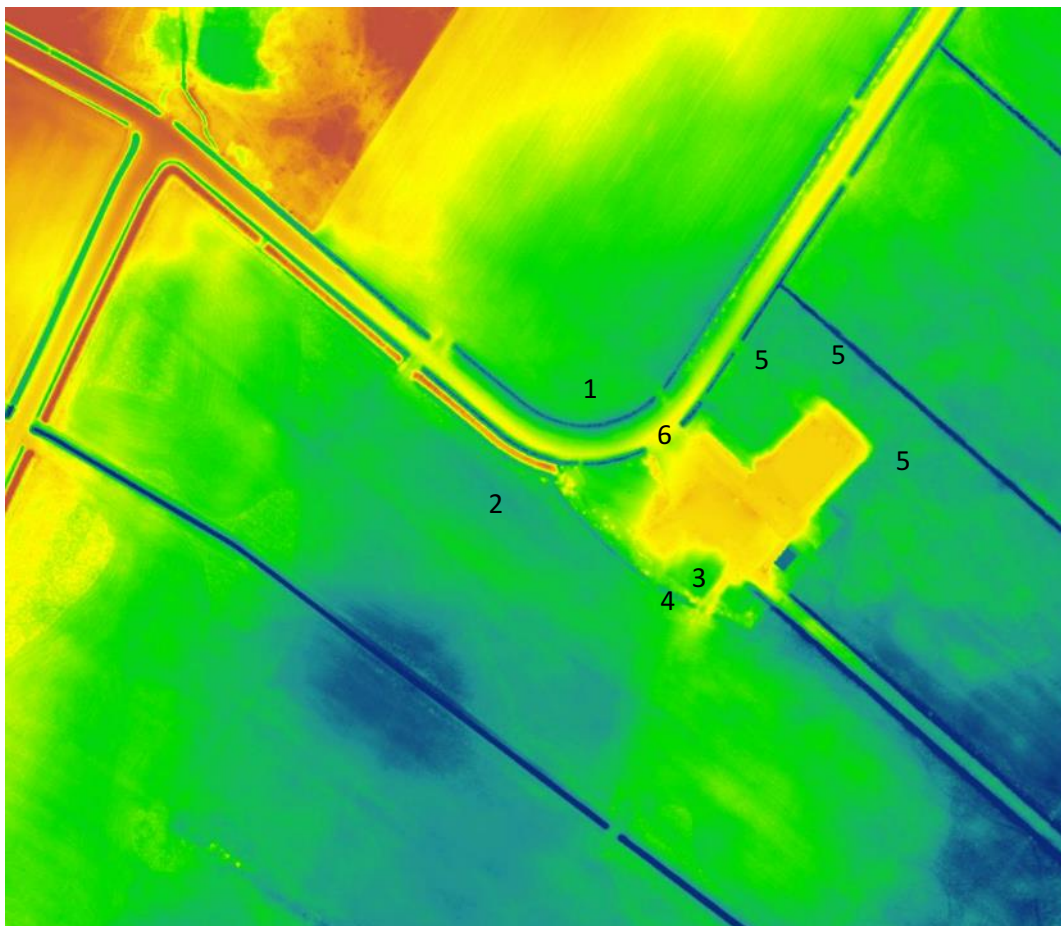
**Figuur 9: Locaties met waterstagnatie.**

In figuur 9 is weergegeven waar water stagneert in de huidige situatie tijdens een recente zeer natte periode. Dit is met foto's toegelicht.

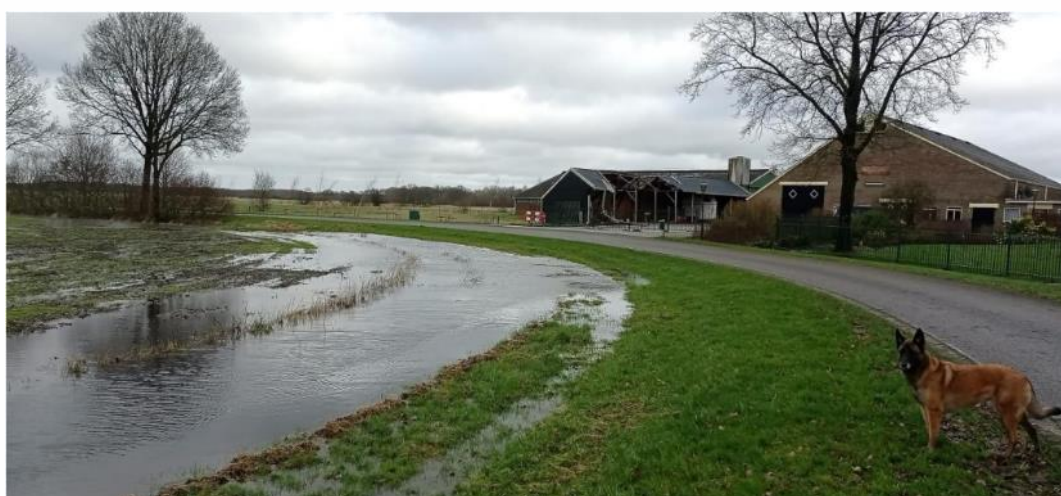
Bij een bezoek kwam naar voren dat de bermsloten langs de Madeweg voor het huis niet meer adequaat afwaterden. Het water staat lange tijd hoog. De bermsloot is nu een zaksloot geworden. Naar alle waarschijnlijkheid komt dit door niet functionerende duikers. De bewoners hebben de indruk dat er hierdoor vaker en langer water in de kelder staat.

**Foto 1: Inundatie bermsloot in de bocht van de Madeweg**

Om de afwatering van de bocht van de Madeweg mogelijk te maken wordt de bestaande A-watergang die op de Vledder Aa afwatert ca. 90 m naar het noorden verlegd (zie figuur 11). In verband met de aanwezigheid van een houtwal is er onvoldoende ruimte beschikbaar om de nieuwe A-watergang direct langs de Madeweg aan te leggen. De A-watergang inclusief twee onderhoudsstroken wordt daarom aangelegd achter de houtwal op grond van SBB. De bestaande A-watergang wordt gedempt (zie figuur 10).

Voor de afwatering van de noordelijke bermsloot van de Madeweg wordt een nieuwe duiker onder de Madeweg aangelegd. De bodemhoogte van de bermsloten in de bocht van de Madeweg bedraagt NAP 3,80. Bij deze bodemdieptes bedraagt de drooglegging in de bocht van de Madeweg 1,20 m. Door de koppeling van de noordelijke bermsloot aan de nieuw aan te leggen A-watergang wordt het bestaande stagnatie in Foto 1 opgelost. Aan de zuidzijde dient de duiker onder de inrit van de woning te worden vervangen om afwatering van de bermsloten te herstellen. Hiermee wordt stagnatie op foto 6 opgelost. Door de aanleg van de A-watergang wordt de inundatie van het laaggelegen deel van perceel westelijk van Madeweg voorkomen. Hierdoor wordt inundatie op foto 2 opgelost.

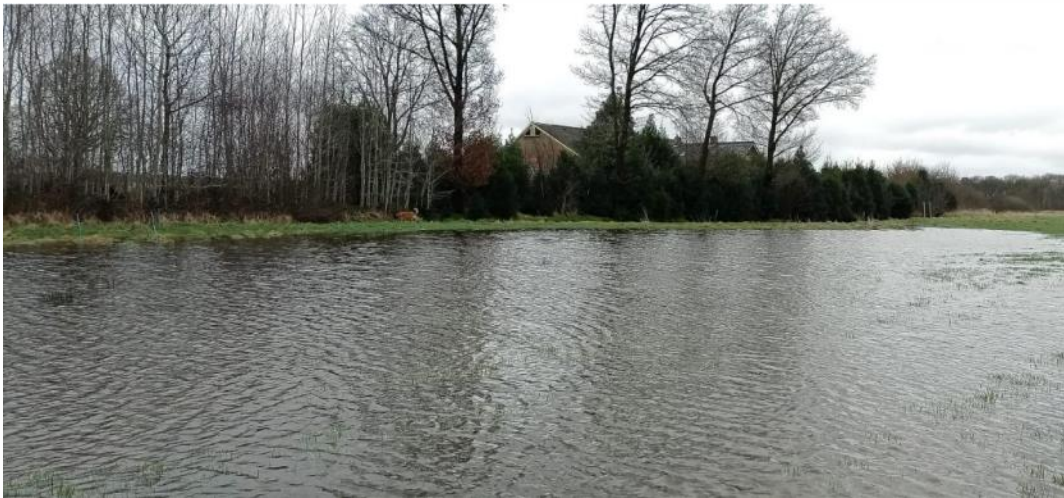
**Foto 2: Inundatie van laaggelegen deel van perceel westelijk van de woning. Inundatie vindt plaats op perceel van SBB. SBB ziet dit niet als een knelpunt maar als een gewenste situatie**

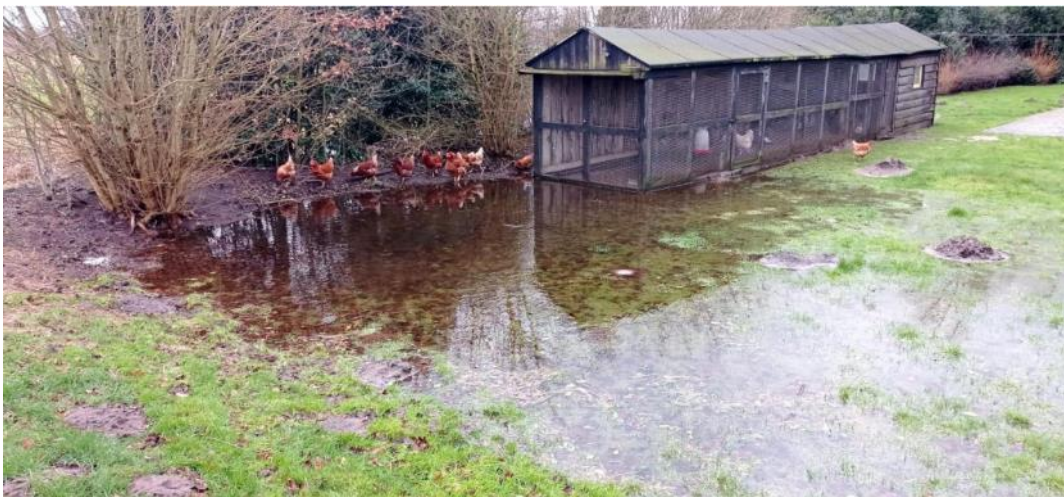
**Foto 3: Inundatie van een ingesloten laaggelegen deel van de tuin en kippenhok**

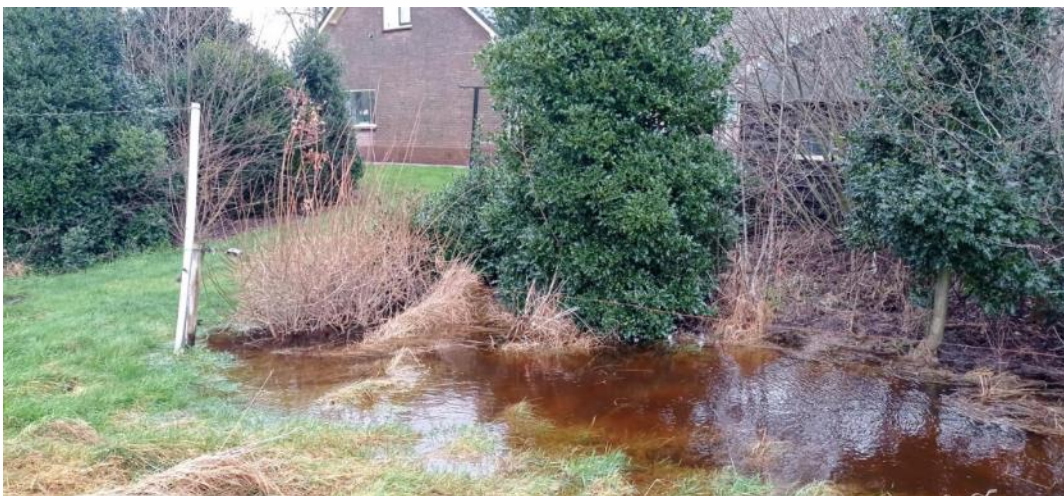
**Foto 4: Inundatie afvoerloze greppel achter kippenhok**

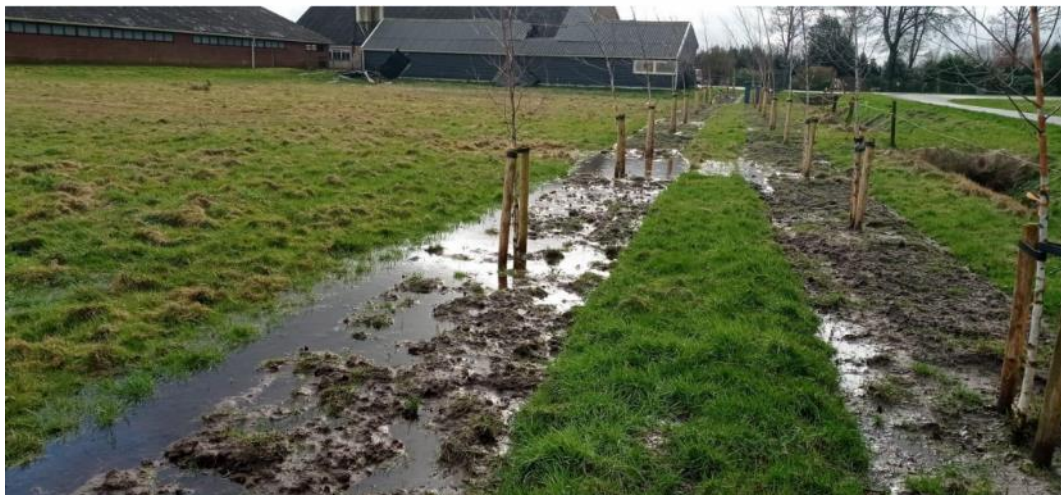
**Foto 5:** Op meerdere plekken natte omstandigheden bij nieuwe aanplant. Gezien de lage waterstand in de naastgelegen sloot is de plasvorming niet het gevolg van een hoge grondwaterstand. De plasvorming wordt veroorzaakt door vertraagde infiltratie van regenwater in de bodem.

Daarnaast is de duiker onder de oprit van de woning defect. Er is een gat in de oprit boven de duiker ontstaan. De duiker ligt op grond van de gemeente.
