# Notitie nader onderzoek steenmarter

Tromplaan 1 en 1a

Voorthuizen

1-11-2024

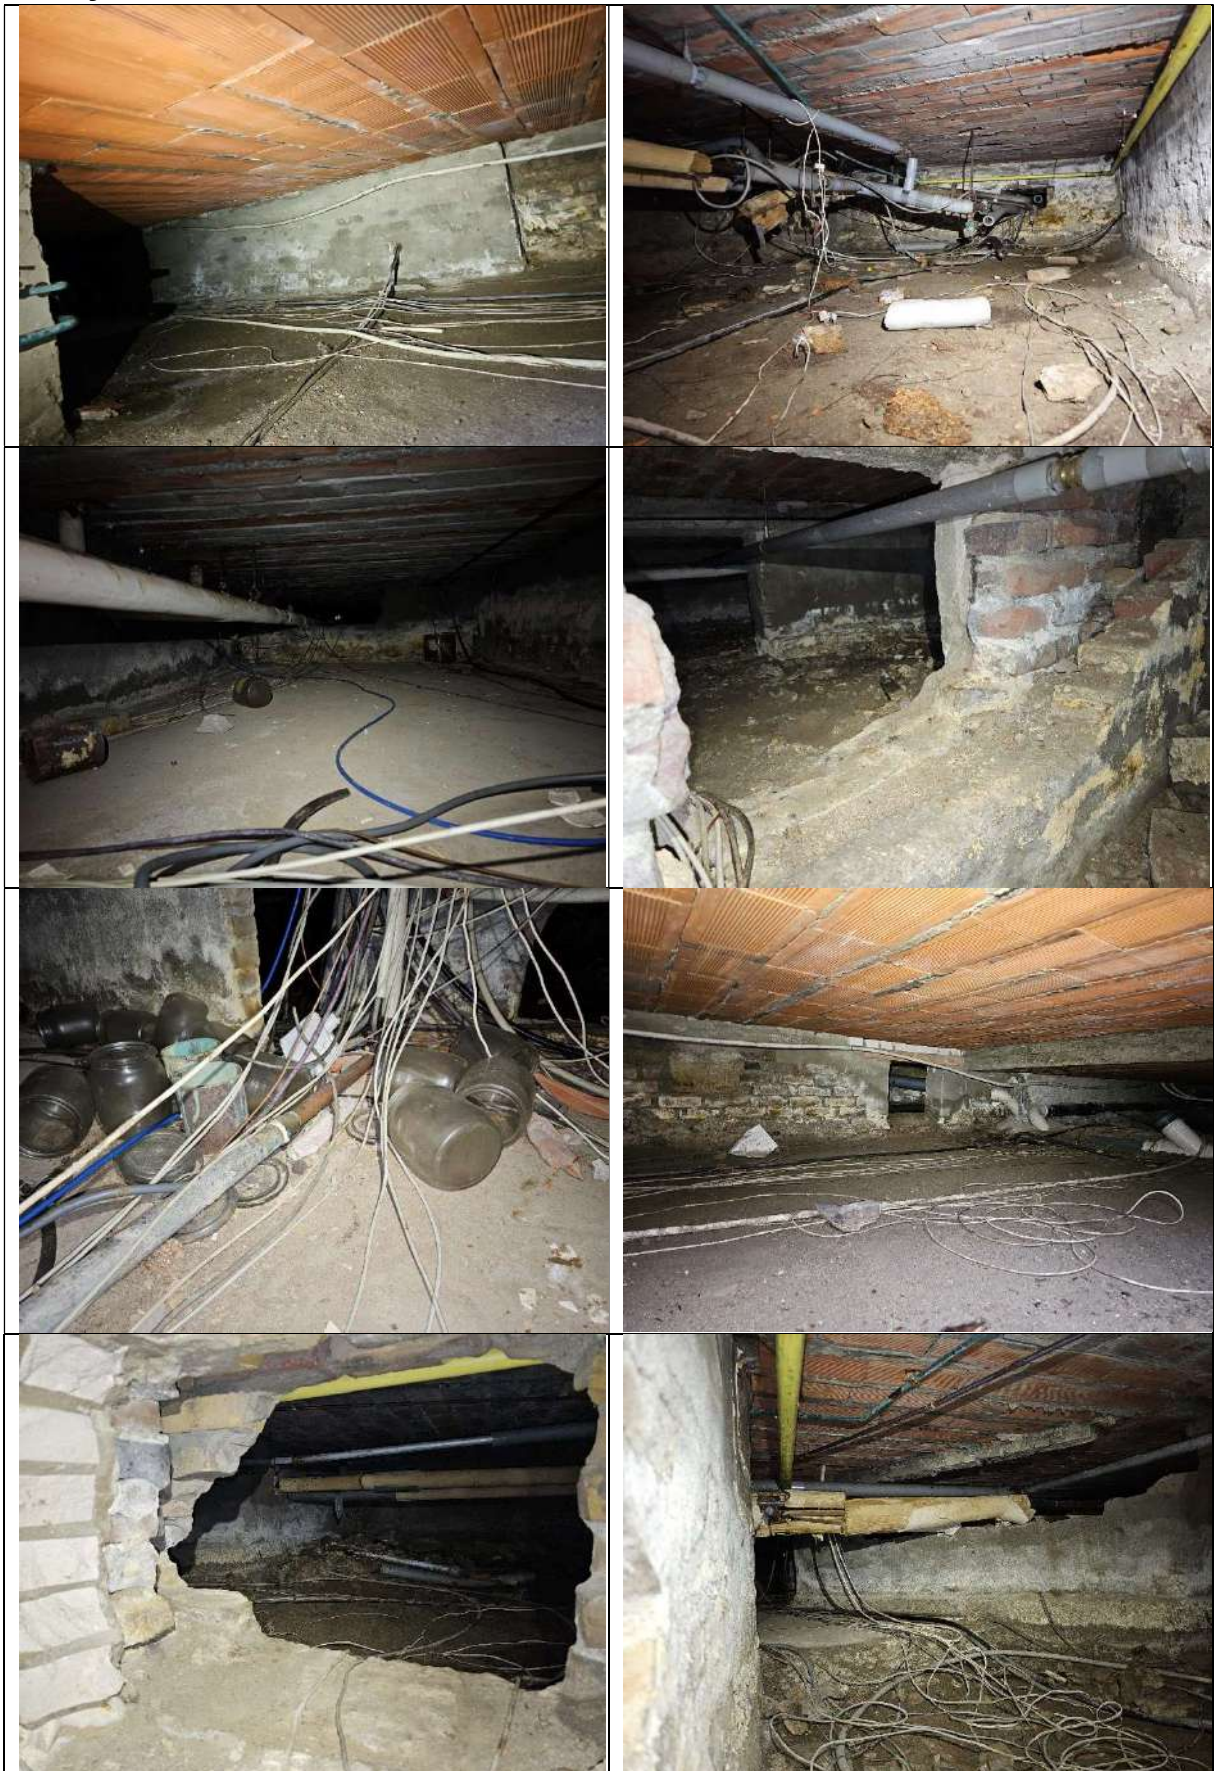
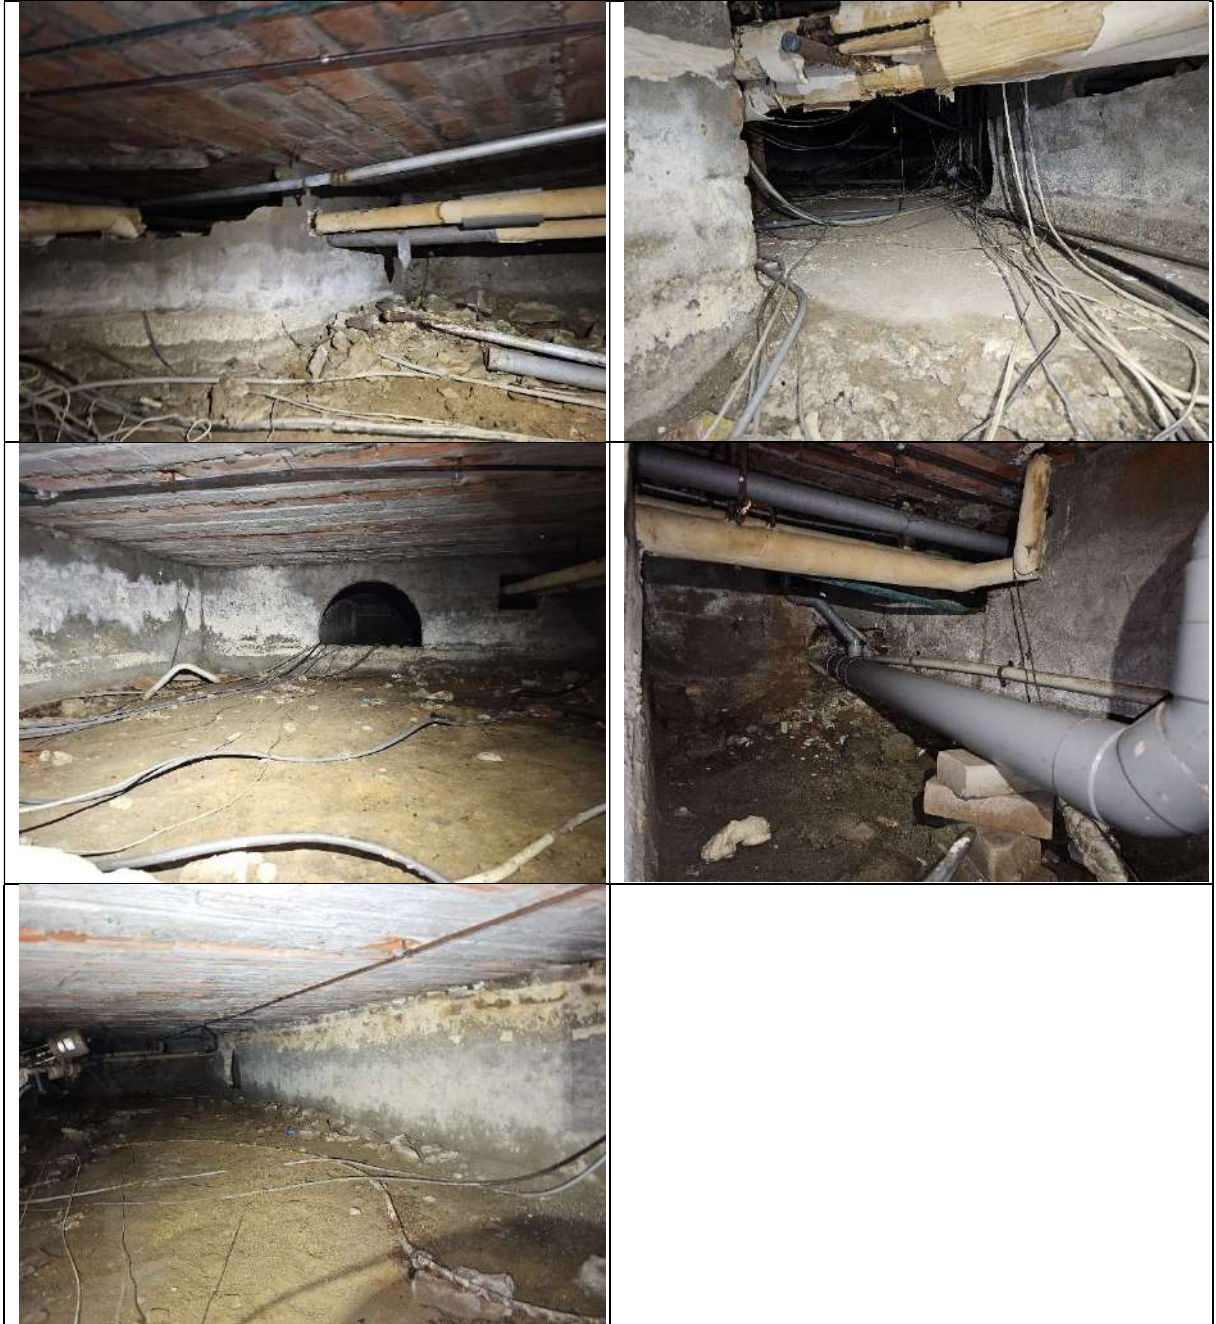
### BIJLAGE A: FOTO'S VAN KRUIPRUIMTE DOOR ASBESTSANEERDER

De ontvangen foto's geven een beeld van verschillende uithoeken van de kruipruimte. Zie de foto's hieronder (in Bijlage A).

Op de foto's van de kruipruimte zijn geen van de volgende sporen aangetroffen:

- Beschadigingen van leidingen of zacht (isolatie)materiaal (knaag- of graafsporen),
- Pootafdrukken in het zand op de bodem van de kruipruimte (voorvoet zijn 30-40 mm breed en 30-35 mm lang, achtervoet zijn iets breder: 43 mm breed; zie Figuur 1),
- Uitwerpselen (doorgaans 8-10 cm lang, 10-12 mm dik en in een punt uitlopend en soms gevlochten of gedraaid; kleur is afhankelijk van het voedsel dat ze eten: zwart, bruin-oranjebruin of grijs-wit; zie Figuur 2), of
- Prooidierresten (geheel of gedeeltelijk leeggegeten huiden van kleine zoogdieren, afgebeten veren of afgebeten koppen van kleine zoogdieren of leeggegeten eieren).<sup>1</sup>

Er zijn dus geen sporen van steenmarters aangetroffen in de kruipruimte.

Als de kruipruimte in gebruik zou zijn door een steenmarter als rustplaats, dan zou (een deel van) de kruipruimte vol liggen met uitwerpselen en prooiresten. Dit is niet het geval. De kruipruimte is niet in gebruik als verblijfplaats of voortplantingsplaats, dus met het slopen van de woningen en kruipruimte zullen dergelijke plaatsen niet beschadigd of vernield worden. Er is geen negatieve invloed van de sloop op de onder de Omgevingswet beschermde steenmarter. Er is geen verder nader onderzoek of vergunning onder de Omgevingswet voor het onderdeel flora en fauna nodig.
