# Quickscans flora en fauna

## Planmatig onderhoud 2026

Talen Zuid B.V.

JANUARI 2025

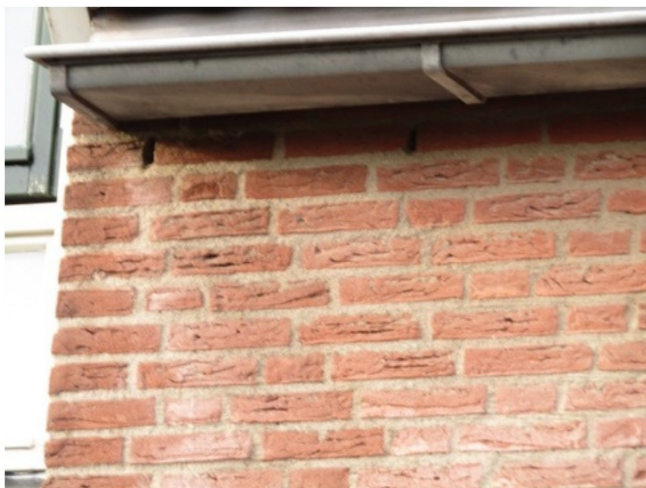
Het betreft een complex van 10 eengezinswoningen uit 1984 in 2 blokken aan de Schild 21-39 in Beuningen. De woningen staan in 2 naastgelegen rijtjes van elk 5 woningen. De bebouwing bestaat uit 2 verdiepingen plus kap. Het dak is bedekt met rode betonnen pannen die aan de kopgevels direct op de spouwmuur liggen. De kap loopt aan de achtergevel door tot de 1<sup>e</sup> verdieping. De daken hebben geen schoorstenen, maar zijn wel voorzien van rookafvoerkanaal, kantelramen en op een deel van de woningen zonnepanelen. De goot is rechthoekig, van zink en hangt in beugels. De woningen hebben aan de voorgevel een dakkapel die half uitsteekt en is bedekt met een bitumendakbedekking. De dakrand is hier afgewerkt met een trespa plaat en een metalen strip. De spouw heeft onder de goot open stootvoegen die vaak groter zijn dan 8 millimeter.

Goot en open stootvoegen

Het is mogelijk dat vleermuizen dit complex gebruiken als zomer-, winter-, paar- of kraamverblijf. Om te voorkomen dat tijdens de werkzaamheden vleermuizen gestoord worden dienen de kantpannen en open

stootvoegen tijdens de werkzaamheden toegankelijk te blijven. Ook mag tijdens het broedseizoen van huismussen niet aan het dak of de goot gewerkt worden.

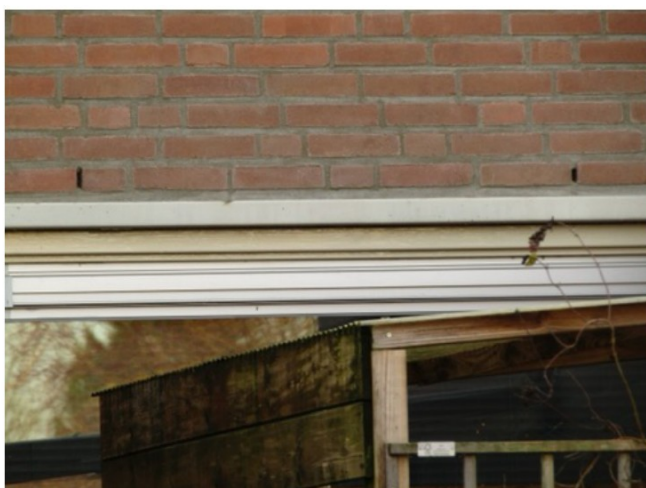
Open stootvoegen boven latei

Het is mogelijk dat vleermuizen dit complex gebruiken als zomer-, winter-, paar- of kraamverblijf. Om te voorkomen dat tijdens de werkzaamheden vleermuizen gestoord worden dienen de kantpannen en open stootvoegen tijdens de werkzaamheden toegankelijk te blijven. Ook mag tijdens het broedseizoen van huismussen niet aan het dak of de goot gewerkt worden.

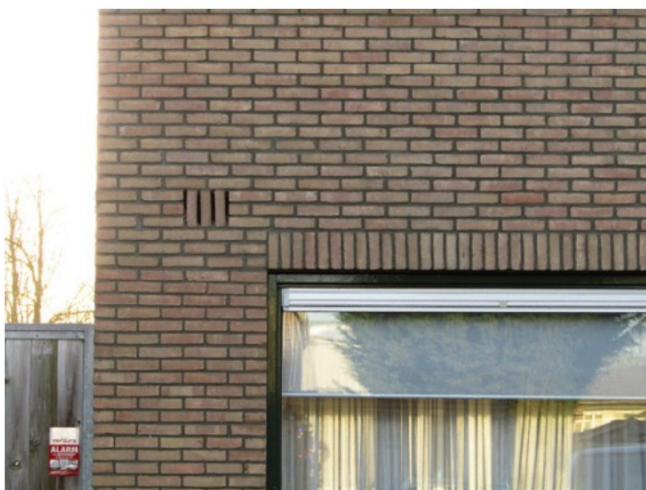
Open stootvoegen in spouw

Het is mogelijk dat vleermuizen dit complex gebruiken als zomer-, winter-, paar- of kraamverblijf. Om te voorkomen dat tijdens de werkzaamheden vleermuizen gestoord worden dienen de open stootvoegen tijdens de werkzaamheden toegankelijk te blijven. Ook mag tijdens het broedseizoen van huismussen niet aan het dak of de goot gewerkt worden.

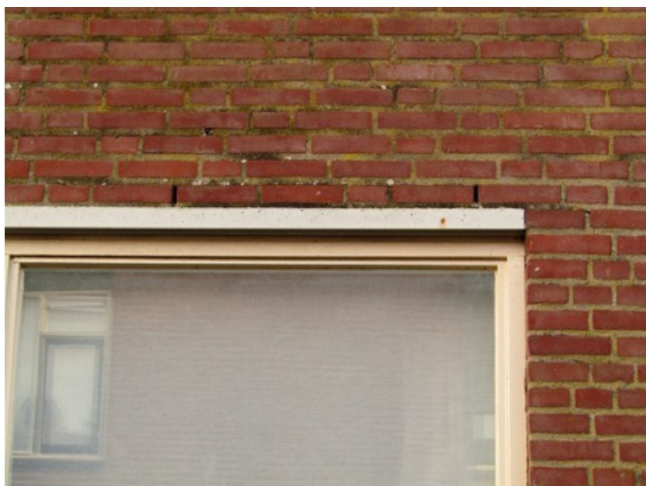
Open stootvoegen boven latei

Het is mogelijk dat vleermuizen dit complex gebruiken als zomer-, winter-, paar- of kraamverblijf. Om te voorkomen dat tijdens de werkzaamheden vleermuizen gestoord worden dienen de open stootvoegen en

kantpannen tijdens de werkzaamheden toegankelijk te blijven. Ook mag tijdens het broedseizoen van huismussen niet aan het dak of de goot gewerkt worden.

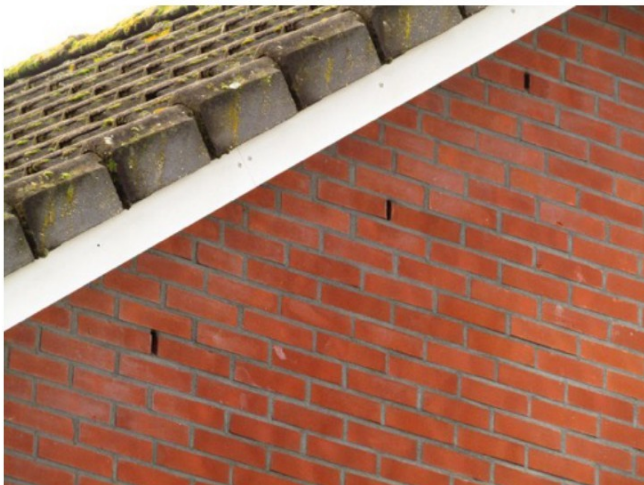
Open stootvoegen in spouw

Het is mogelijk dat vleermuizen dit complex gebruiken als zomer-, winter-, paar- of kraamverblijf. Om te voorkomen dat tijdens de werkzaamheden vleermuizen gestoord worden dienen de open stootvoegen tijdens de werkzaamheden toegankelijk te blijven. Ook mag tijdens het broedseizoen van huismussen niet aan het dak of de goot gewerkt worden.

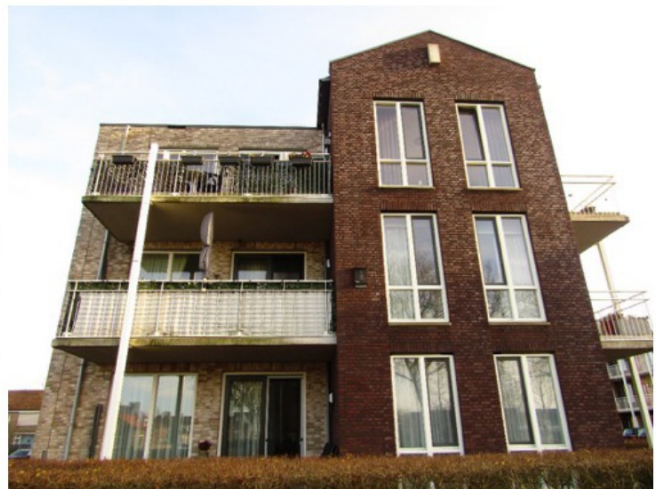
Kopgevel (met vleermuiskast)

D.d. 20 december 2024 in Beuningen waargenomen soorten zijn Ekster, Gaai, Houtduif Huismus, Kokmeeuw, Koolmees, Merel, Pimpelmees, Roodborst, Sperwer, Spreeuw, Turkse tortel, Zwarte kraai. Aan een aantal kopgevels van het complex hangen vleermuiskasten. Deze zijn tijdens het bezoek bekeken en vertoonden geen sporen van gebruik. Het is echter niet uitgesloten dat de kasten gebruikt worden. Het bezoek was immers in de winter en de meeste vleermuissoorten zitten dan elders in een winterverblijf. Dergelijke kasten worden door gebrek aan temperatuurbuffering eigenlijk nooit als winterverblijf gebruikt.

Om te voorkomen dat vleermuizen die eventueel in de spouw verblijven vast komen te zitten dienen bij de geplande werkzaamheden de open stootvoegen groter dan 8 Millimeter en de vleermuiskasten vrijgehouden te worden.

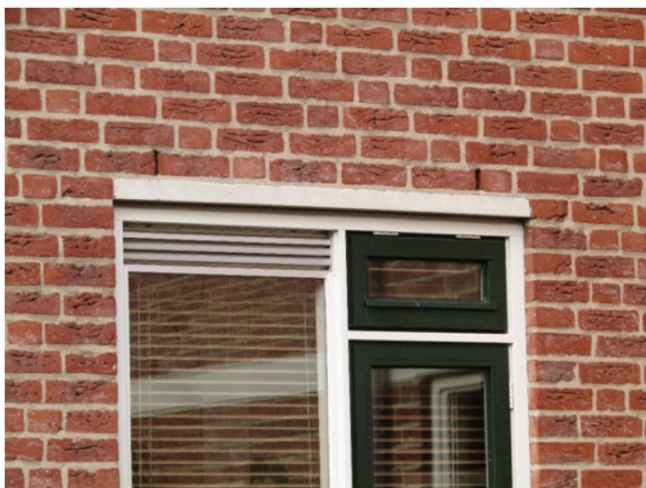
Open stootvoegen

Om te voorkomen dat vleermuizen die eventueel in de spouw verblijven vast komen te zitten dienen bij de geplande werkzaamheden de kantpannen en open stootvoegen groter dan 8 mm vrijgehouden te worden. Ook mag tijdens het broedseizoen van huismussen niet aan het dak of de goot gewerkt worden.

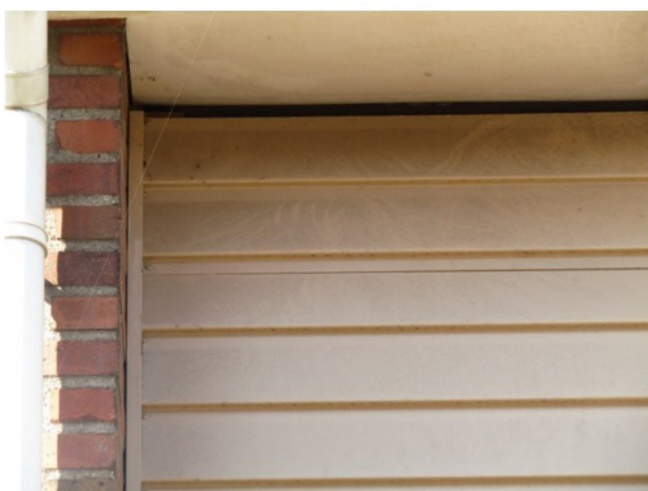
tespa dakrand een kier van plusminus een centimeter laat. De gevels hebben tussen de woningen en aan de kopgevels een poer. Deze geeft geen ruimte voor broedvogels of vleermuizen.

*Kier bij betimmering*

De aanwezigheid van een vleermuisverblijf onder de betimmering aan de voor- en achtergevel is niet uitgesloten. Omdat er tijdens de werkzaamheden dus mogelijk verstoring van beschermde vleermuissoorten op kan treden dient voor de werkzaamheden aanvangen verder onderzoek gedaan te worden welke verblijfsfuncties het complex precies heeft voor vleermuizen.

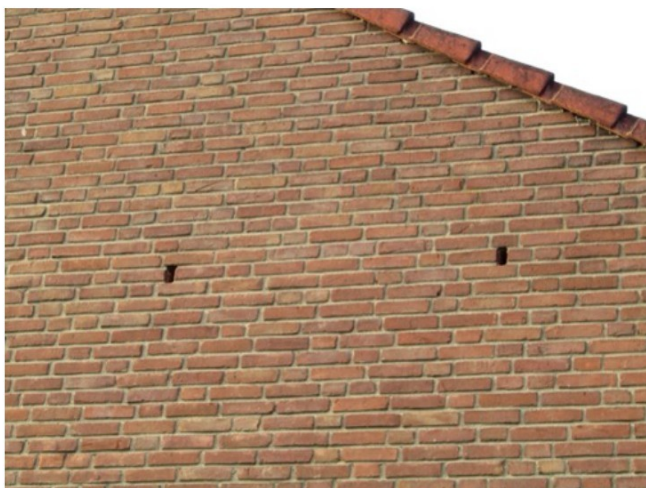
Open stootvoegen in kopgevel

Het is mogelijk dat vleermuizen dit complex gebruiken als zomer-, winter-, paar- of kraamverblijf. Om te voorkomen dat tijdens de werkzaamheden vleermuizen gestoord worden dienen de kantpannen en open stootvoegen tijdens de werkzaamheden toegankelijk te blijven. Ook mag tijdens het broedseizoen van huismussen niet aan het dak of de goot gewerkt worden.
