# Lichts simulatie manege

**Object:** Middelkampseweg 5, Gameren

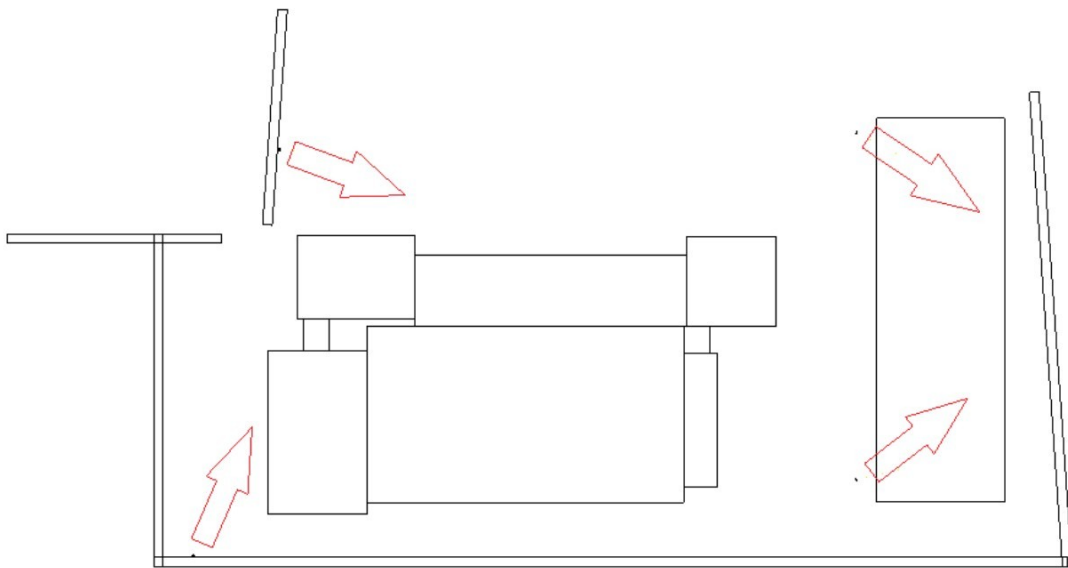
Figuur 1 Bovenaanzicht manage - Schijnwerpers

Tijdens het locatiebezoek kon in kaart worden gebracht wat de posities en vermoedelijke richting waren van de 4 schijnwerpers. De posities van deze schijnwerpers en de vermoedelijke richting zijn weergegeven in figuur 1.

De schijnwerpers zijn niet meer functioneel. Op basis van diverse gegevens hebben wij de situatie van voorheen gemodelleerd:

- De specificaties van de lichtbron zijn aangeleverd door de opdrachtgever (de elektriciën werkzaam op de manage), waardoor de lichtstroom van het armatuur bekend is.
- De schijnwerpers waren in veel gevallen niet gefixeerd, waardoor deze los waren en de exacte montagehoogte niet bekend is. Aanname is circa 20cm van de grond.
- De exacte optiek van de armaturen is niet bekend.
- Omdat de lichtspreiding niet exact kon worden vastgesteld, is hiervoor een realistische aanname gedaan in de lichtsimulatie.
- De overige verlichting op het terrein straalde dermate weinig licht uit dat deze niet is meegenomen in de simulatie.

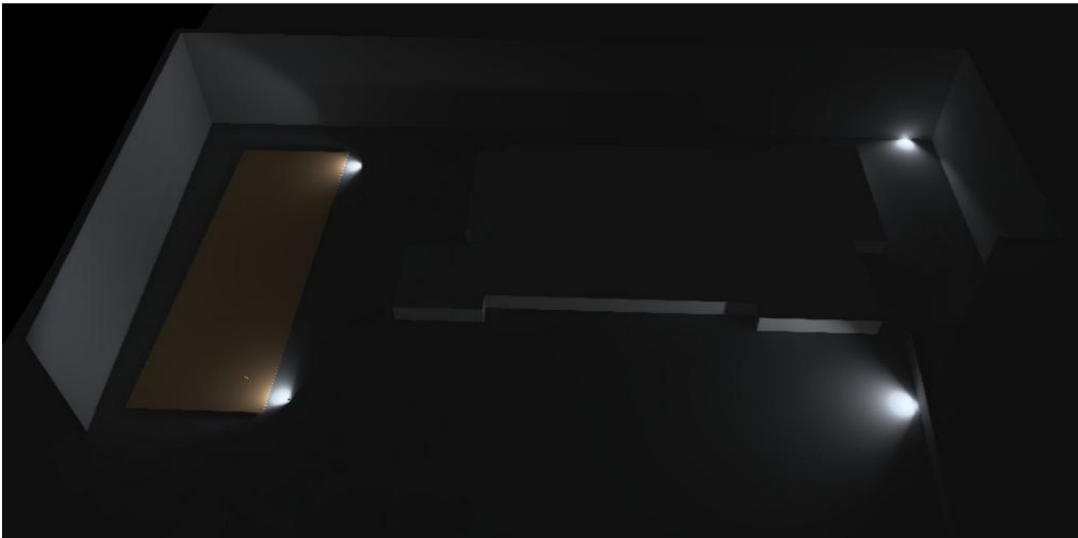
Figuur 2 Bovenaanzicht terrein

Uit de lichtsimulatie blijkt dat de schijnwerpers in de huidige situatie een aanzienlijke hoeveelheid licht uitstralen. Daarbij valt op dat de verlichting niet sterk gericht is, waardoor het licht zich breed verspreidt.

In figuur 2 wordt de uitstraling van het terrein weergegeven. De hoge vlaktes rondom zijn enkel toegevoegd om de vermoedelijke lichtvervuiling weer te geven.

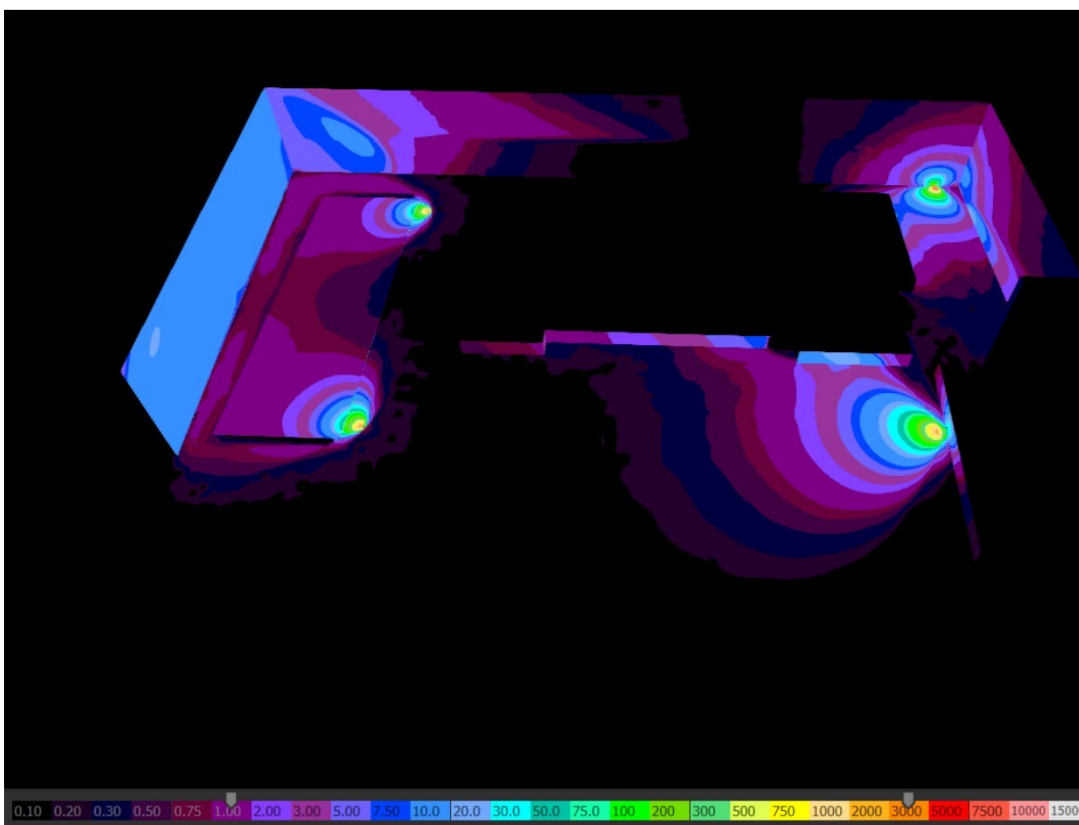
Figuur 3 Bovenaanzicht terrein (contrastkleuren)

In figuur 3 is met behulp van contrastkleuren zichtbaar gemaakt dat de verlichting een brede uitstraling heeft. Dit wijst op een aanzienlijke mate van lichtvervuiling.

De resultaten laten zien dat de huidige situatie al een relatief hoge mate van lichtuitstraling veroorzaakt.

- Slim schakelen en dimmen
  - Verlichting alleen toepassen wanneer dit noodzakelijk is en waar mogelijk voorzien van tijdsturing, aanwezigheidsschakeling of dimregelingen.
- Optimale positionering van terreinverlichting
  - Armaturen zo plaatsen dat uitstraling naar de omgeving en naar boven wordt beperkt.
- Gebruik van dark-sky verlichting
  - Toepassen van armaturen met een dark-sky certificaat of vergelijkbare afscherming, zodat lichtuitstraling naar boven wordt geminimaliseerd.
- Toepassen van lichtwering
  - Waar nodig kan lichtwering worden gebruikt om ongewenste uitstraling te beperken.
