MEMO

Aan: Provincie Gelderland
Van: Buro Ontwerp & Omgeving
Zaaknr.: 2025-007131
Datum: 04-09-2024
Betreft: Aanvullende informatie

Buro Ontwerp & Omgeving heeft namens Aannemersbedrijf Peters een omgevingsvergunning voor een flora- en fauna-activiteit aangevraagd voor de geplande sloop en nieuwbouw aan de Arnhemseweg 26 - 28a te Rheden. Op 12 augustus 2025 ontvingen wij uw verzoek om aanvullende informatie te verstrekken. Middels deze memo geven wij reactie op uw vragen, waarbij onze antwoorden in het blauw zijn weergegeven.

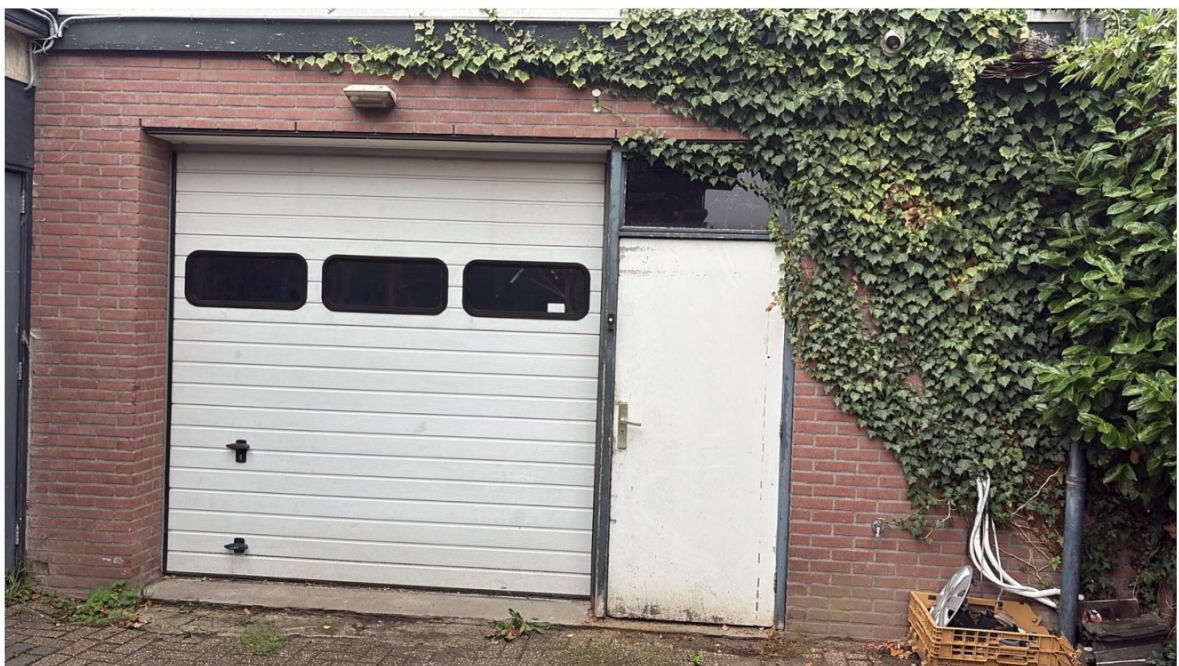
De bebouwing in het projectgebied is niet geschikt door het grotendeels ontbreken van spouwruimtes. De enige plek waar wel een spouwruimte is aangetroffen is in één van de geveldelen achter nr. 26 waar een installatiebedrijf heeft gezeten. Hier zijn open stootvoegen zichtbaar boven de garagedeur (Figuur 1), maar dit is wel zeer beperkt voor een functie als massawinterverblijf en de bebouwing kent hier geen verdiepingen. De initiatiefnemer geeft aan dat de open stootvoegen van binnen ook met staal zijn afgesloten. De openingen die er wel zijn in de overige bebouwing passen niet bij de omschrijvingen die voor massawinterverblijven worden omschreven. De openingen die de bebouwing verder nog biedt zijn openingen langs dakranden, openingen langs dakkapellen, openingen onder loodslabben, spleten onder

loszittende dakpannen, openingen langs boeiboorden, langs een regenpijp en raamkozijn. In deze situatie verwachten wij geen massawinterverblijf.

Figuur 1. Open stootvoegen in gevel (voormalig) installatiebedrijf. De enige gevel met een spouwruimte.

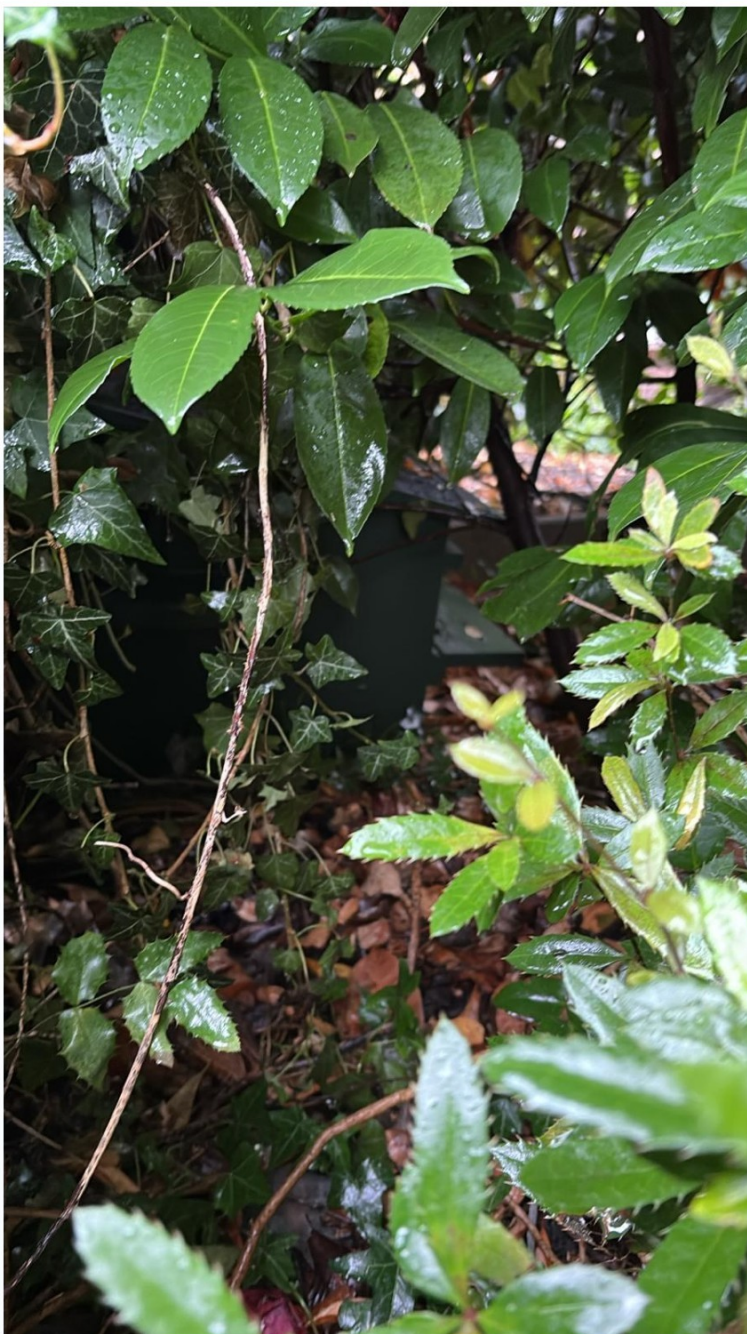
Figuur 3. De reeds geplaatste marterkast.

De eerste kast is reeds geplaatst op de locatie van Figuur 3 uit het activiteitenplan (Foto van de marterkast in Figuur 3 op de navolgende pagina). Een tweede kast zal worden geplaatst in het groenperkje op de hoek Mauritiussstraat en Worth-Rhedenseweg (Figuur 4), gelegen op ca. 230 meter afstand van het projectgebied.

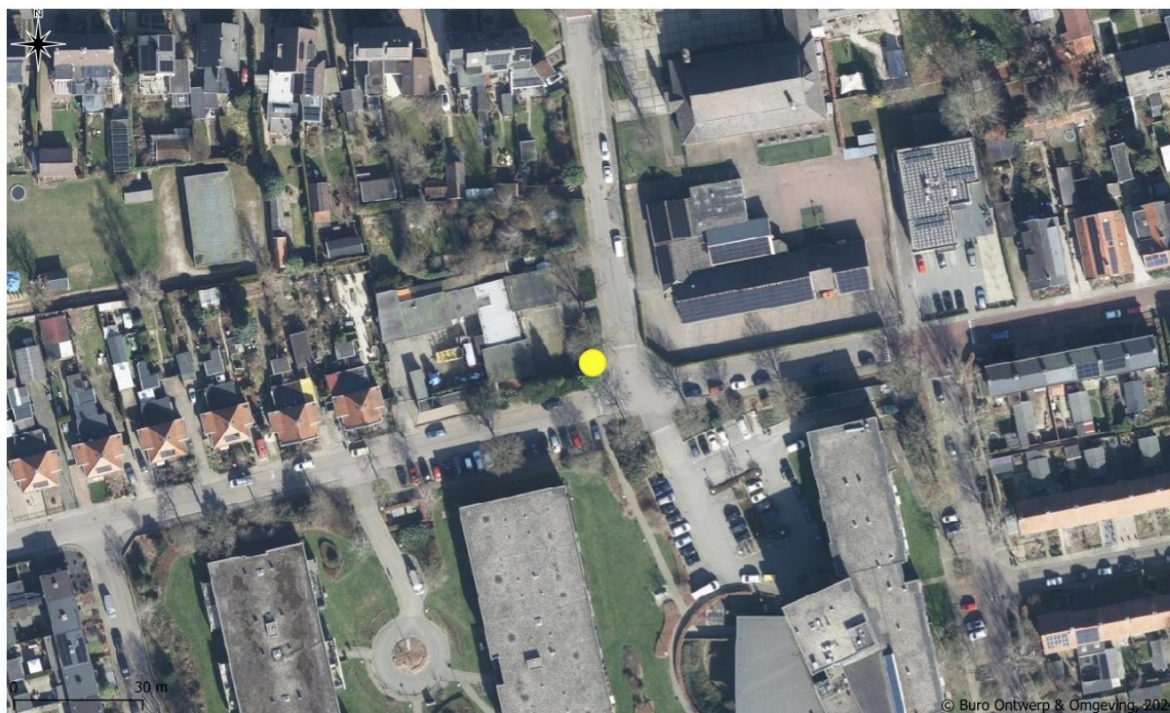
Figuur 4. Locatie waar een tweede marterkast wordt geplaatst op de hoek Mauritiussstraat en Worth-Rhedenseweg.

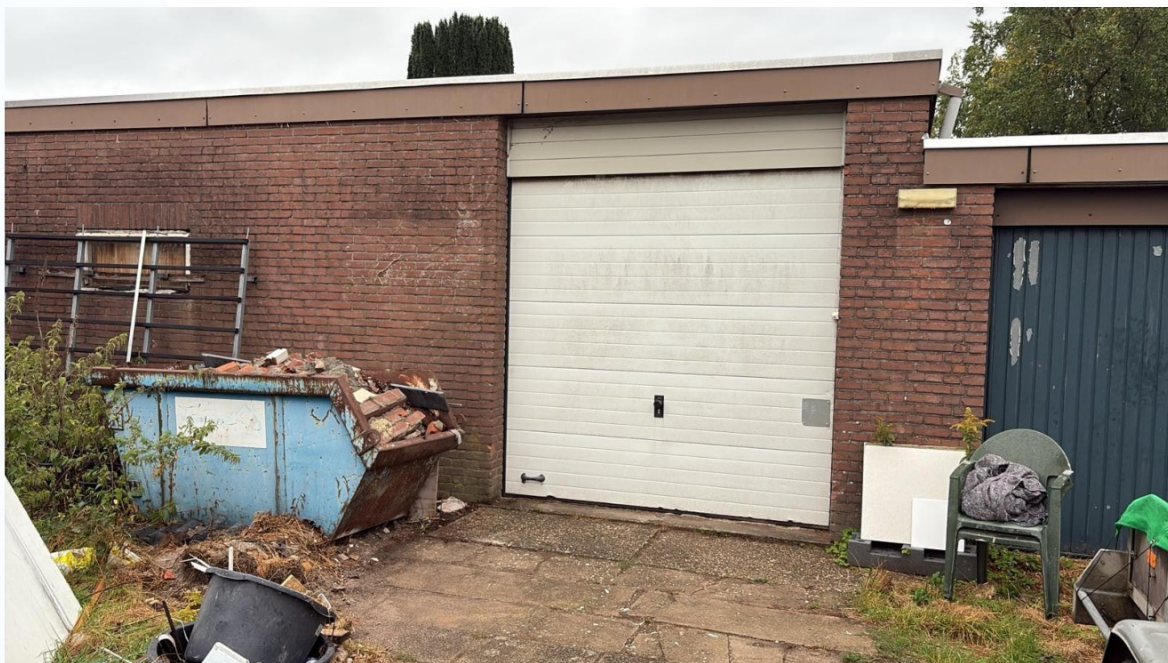
Figuur 6. Gevel van de laagbouw aan de zijde van de Massenweg zonder open stootvoegen.

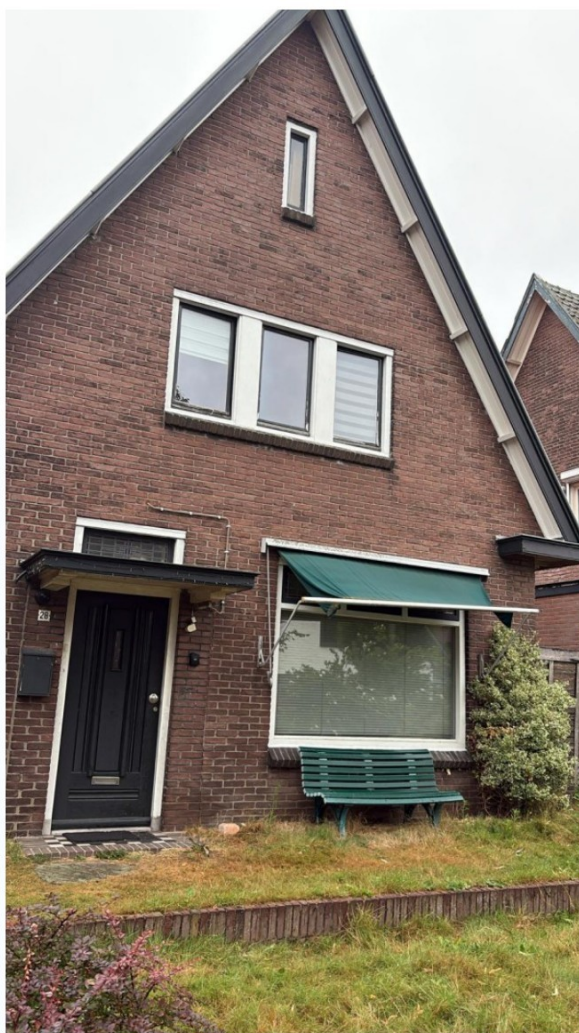
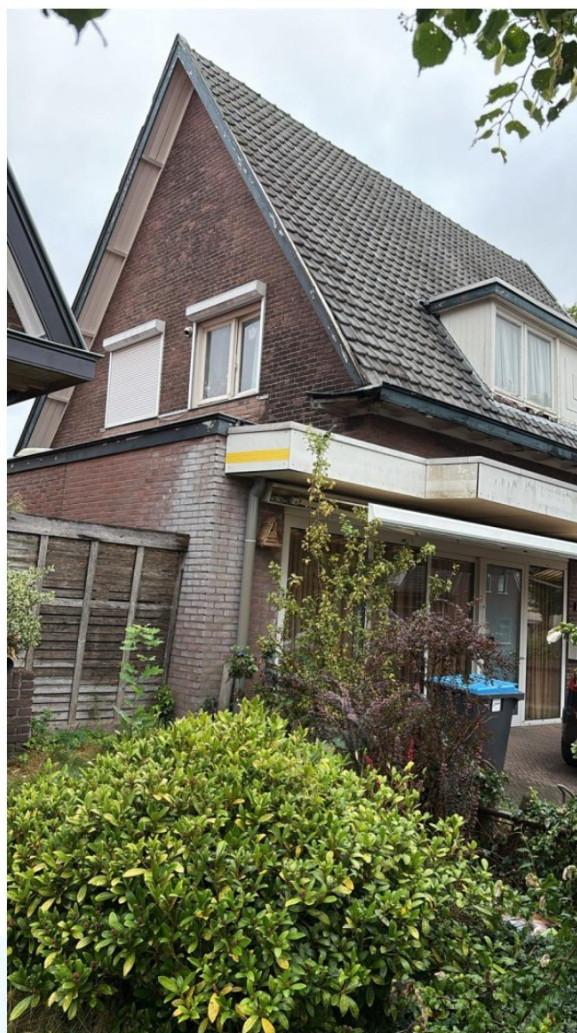
Figuur 7. Voorgevel van woonhuis nr. 28 (links) en zijgevel van nr. 26 (rechts), beiden zonder open stootvoegen.

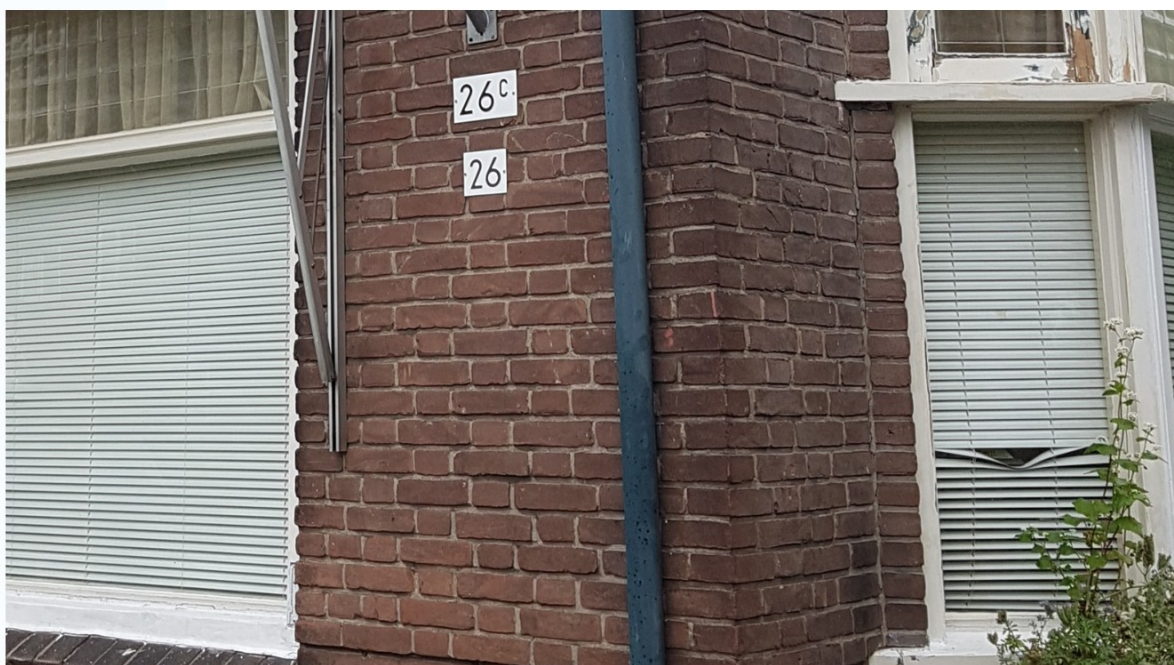
Figuur 9. Gevel van de woning op nr. 26. Deze woning heeft een enkelsteense muur.
