Bomenparagraaf vervanging acacia's in Rivierenwijk

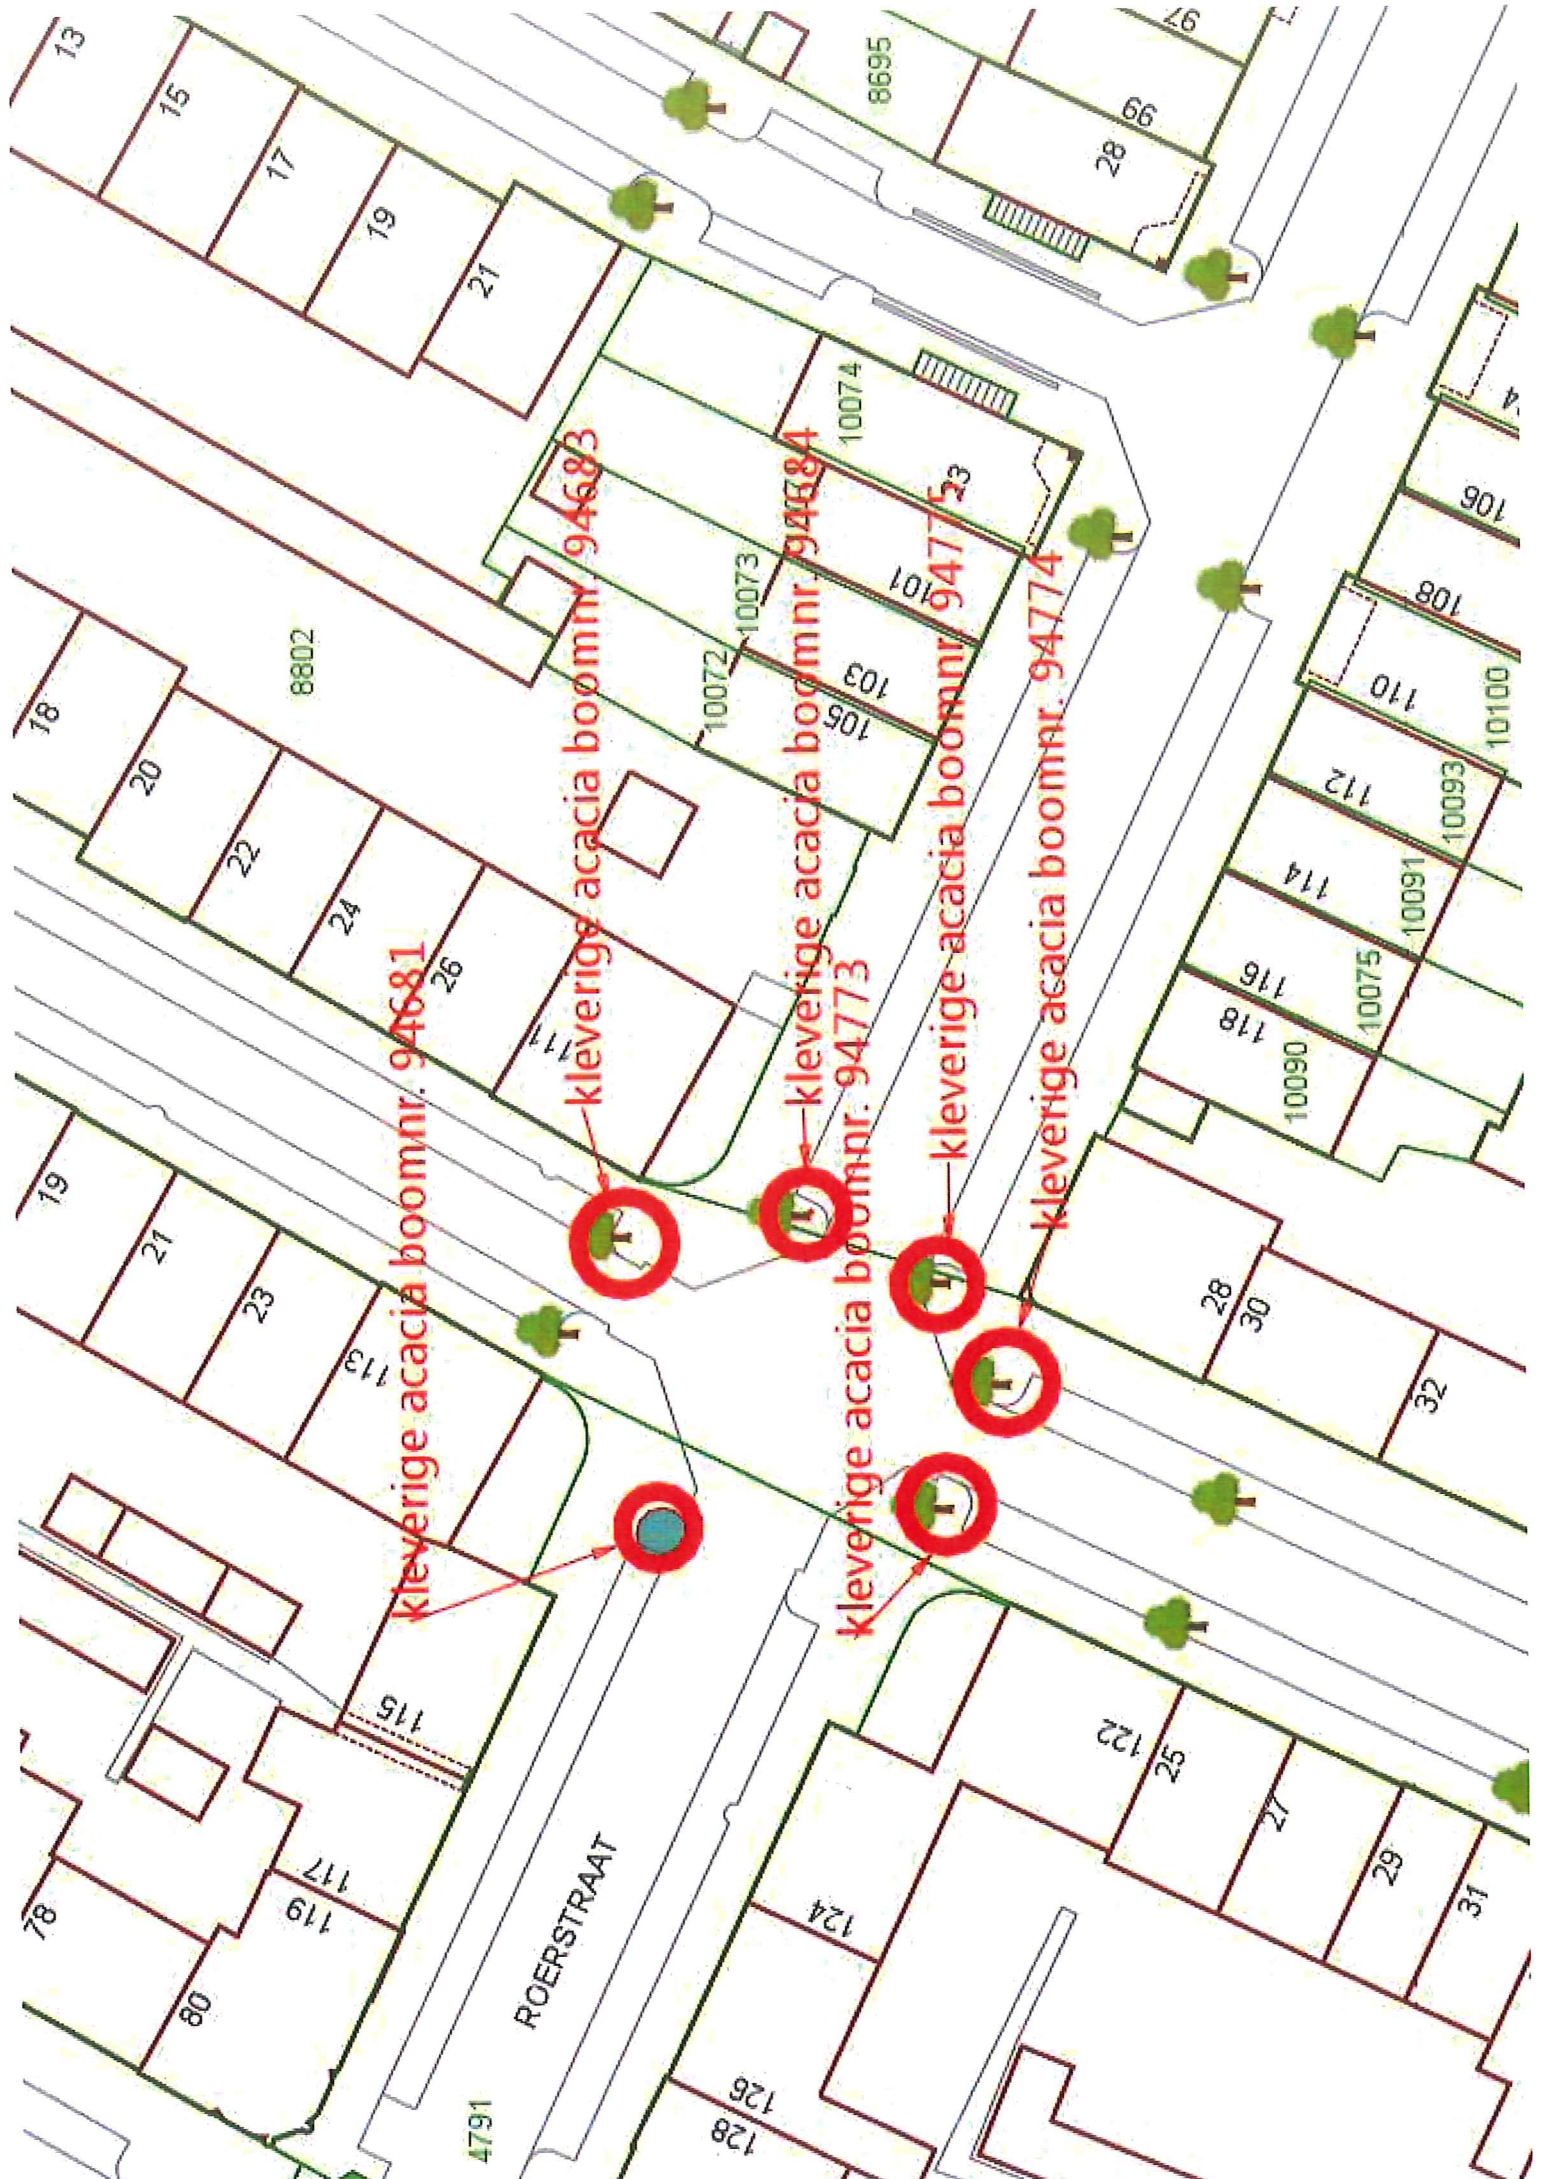
Kleverige acacia boomnr. 94764

Er staan acht acacia's op de stoep van de Roerstraat, Hunzestraat en Berkelstraat. Door zware wortelopdruk veroorzaken ze schade aan de rijbaan, stoep, tuinen en één van de woningen. Het voorkomen van onveilige situaties voor weggebruikers vraagt steeds meer inspanningen. Na een rondgang met bewoners is een petitie met 70 handtekeningen van buurtbewoners. In de petitie vragen de bewoners de bomen te vervangen door nieuwe bomen die geen wortelopdruk meer veroorzaken. Het betreft hier het vervangen van een 8 gewone acacia's en het terug planten van een kleinere boomsoort, welke door de bewoners wordt gekozen. Alle 8 opengevallen boomgaten zullen worden herplant.

Deze boomsoort wortelt dicht aan de oppervlakte. Dat maakt de boomsoort niet geschikt om in de verharding te planten. De bomen gaan op zoek naar voedsel en vocht dicht aan de oppervlakte en in de tuinen. Dat deze boomsoort begin jaren 90 op deze locatie is aangeplant is waarschijnlijk de licht doorlatende kroon geweest. Dat deze boomsoort veel wortelopdruk gaat geven was toen minder bekend, of het risico werd minder gedacht. De forse overlast die de wortelopdruk nu veroorzaakt is niet meer op te lossen met maatregelen die de bomen zelf niet aantasten. We hebben daarbij de vier stappen bij wortelopdruk doorlopen die zijn benoemd in paragraaf 4.5 van het Bomenbeleid:

1. **Opknappen van de verharding.** Dat is op deze locatie al vaak gedaan, maar lost het probleem voor een steeds kortere periode op en lost het probleem in de tuinen en bij de woning niet op.
2. **Technische oplossingen en standplaatsverbetering.** Om de standplaats te verbeteren is het noodzakelijk om wortels weg te halen. Hierdoor worden de bomen instabiel en kunnen omvallen.
3. **Zoeken naar functieverandering.** Het veranderen van de stoep in een groenstrook om de boom meer groeirimte te geven kan op deze locatie niet. Hierdoor zijn de kruispunten voor voetgangers niet meer toegankelijk. We kunnen deze bomen ook niet verplanten omdat, door de oppervlakkige wortels geen goede kluif kan worden uitgegraven en de bomen dan niet zullen overleven.
4. **Vellen en herplant.** Dit is de laatste optie en in deze situatie ook nog de enige.
