Onderwerp : Herbestemmingsplan voor de Rijksmonumentale hoeve Nuwenhuys gelegen in het Markdal aan de Reeptiend 50, Breda  
Opdrachtgever : fam. van Logtestijn - Heimovaara  
Datum : **15 november 2016**

## PLANBOEK 5 INTEGRAAL PLAN HERBESTEMMING IN AANVULLING OP EERDERE AANVRAAG CASCOVEERBETERING.

### Plan voor herbestemming van rijksmonumentaal boerderijcomplex tot woonhuis

### NUWENHUYS !

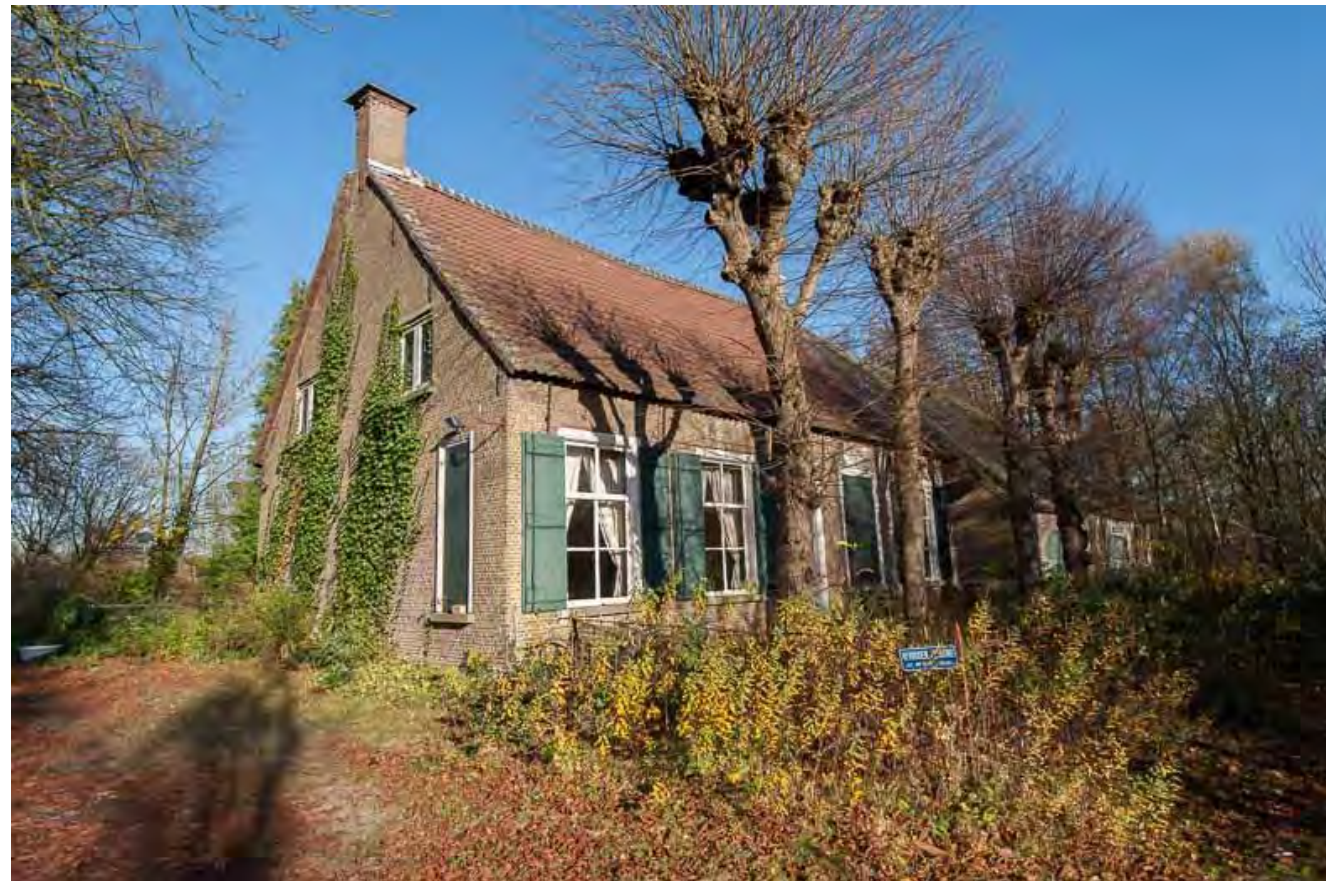
Op deze fotoset van enkele jaren terug is het complex nog duidelijk in een veel betere staat dan nu. Het verval van het casco gaat kennelijk snel .  
(bron : verkopend makelaar)

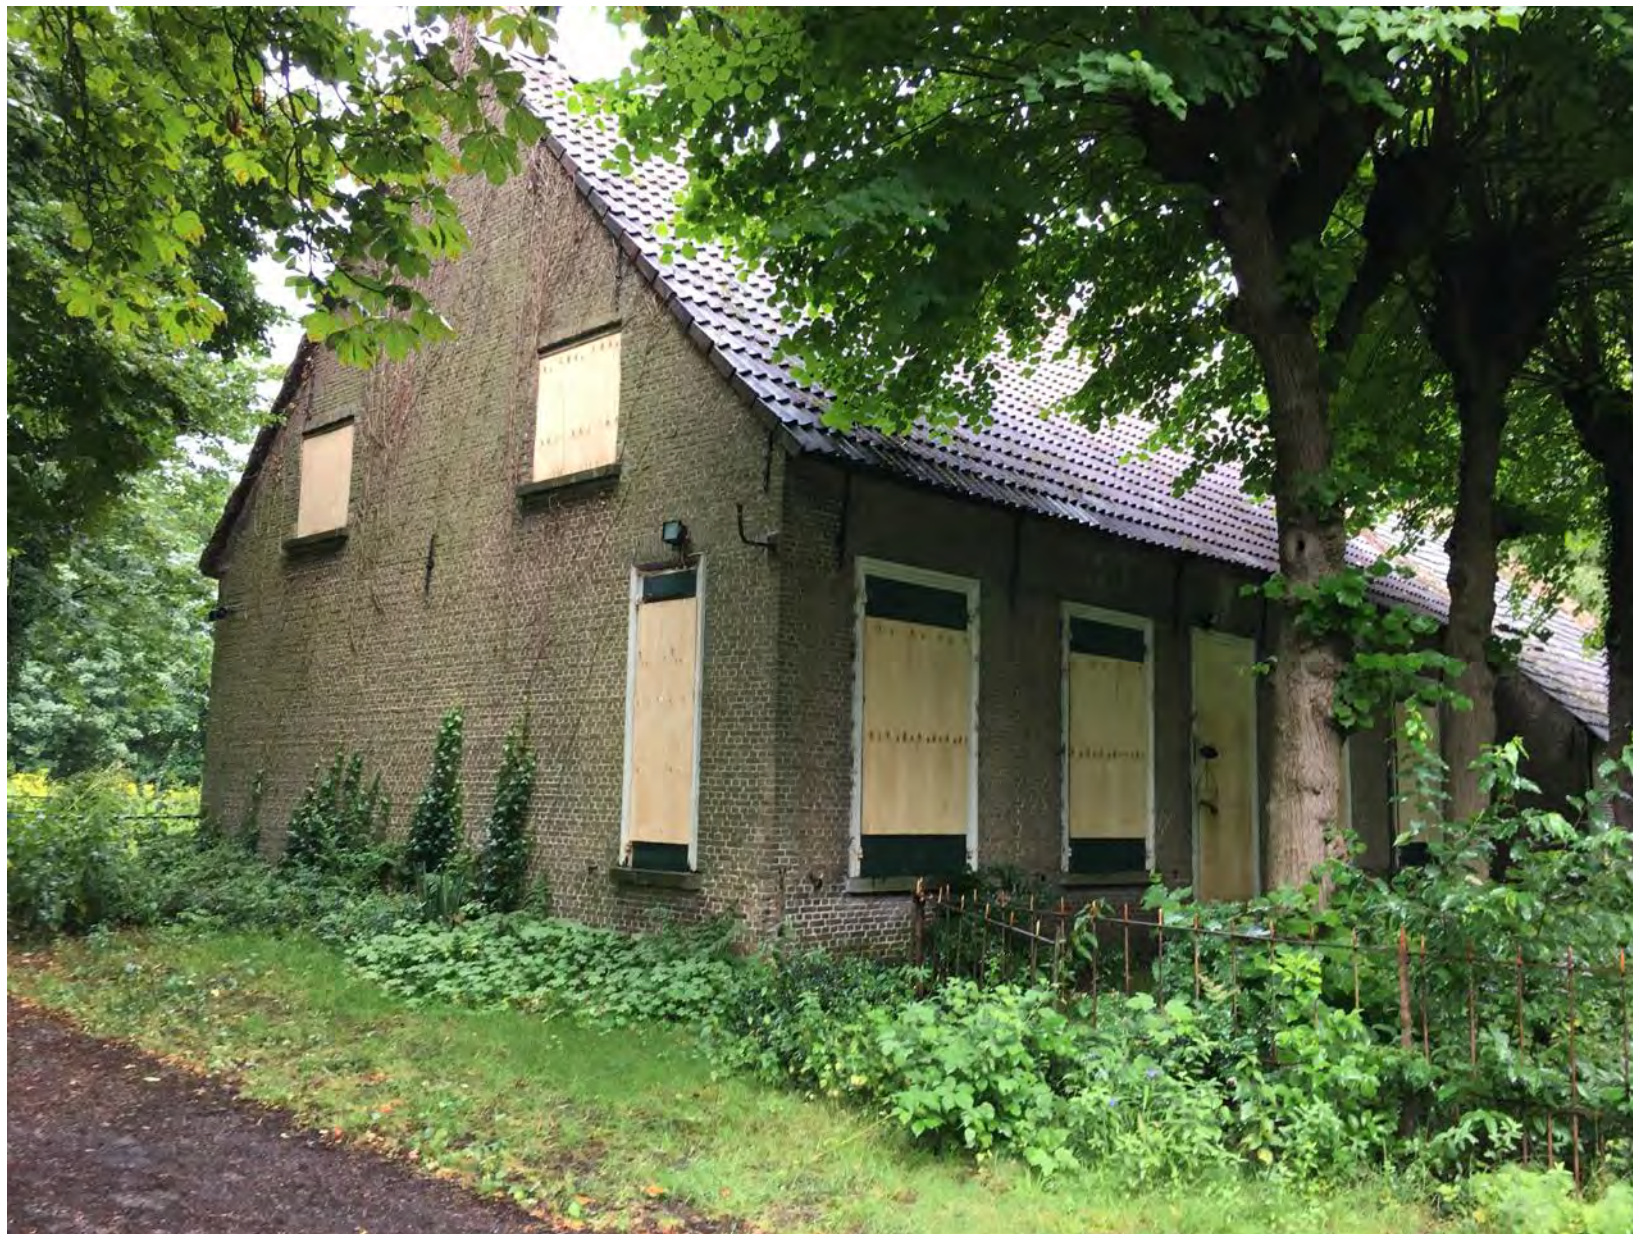
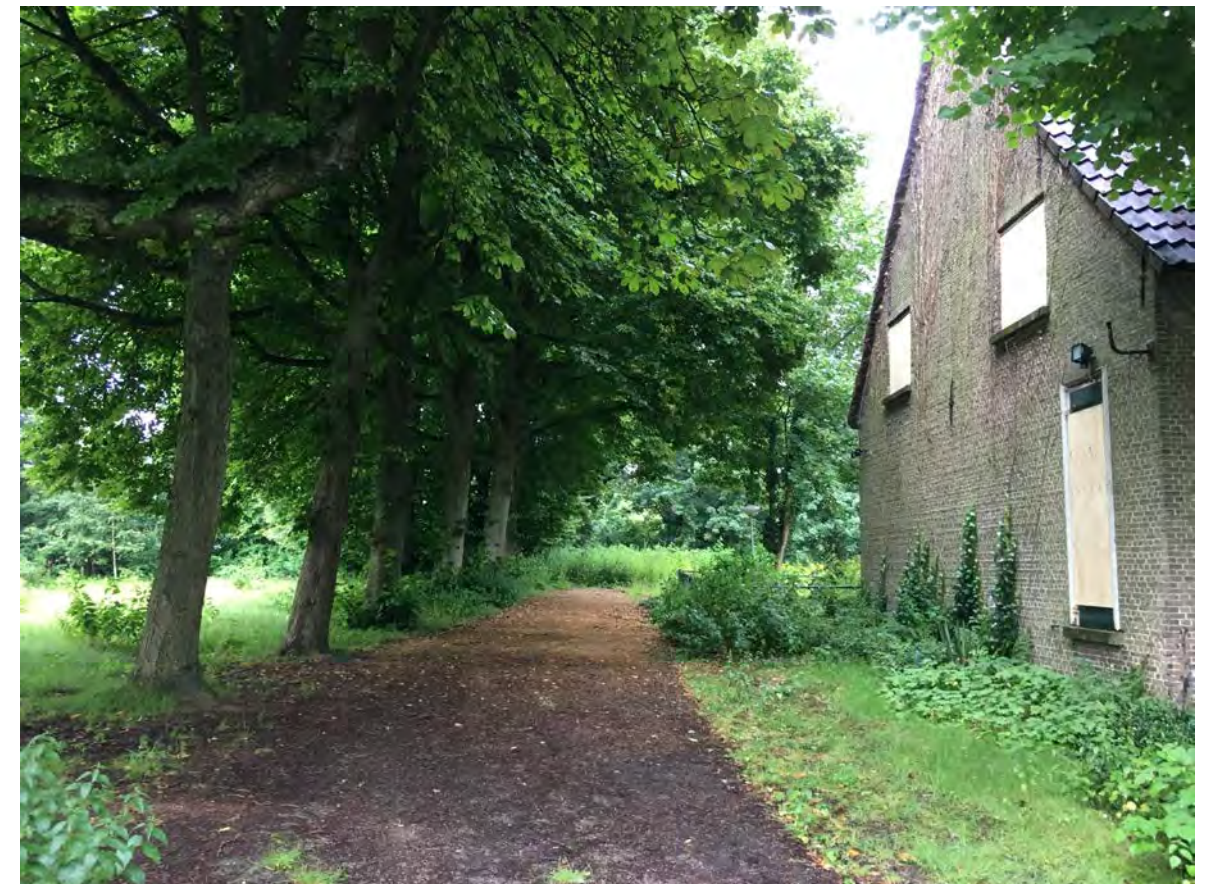
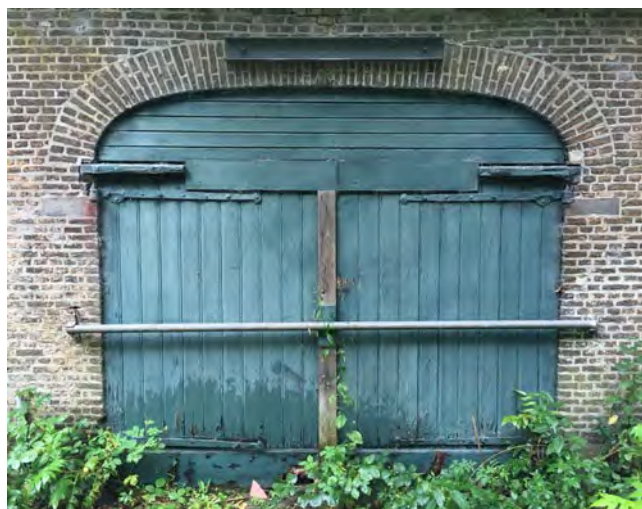
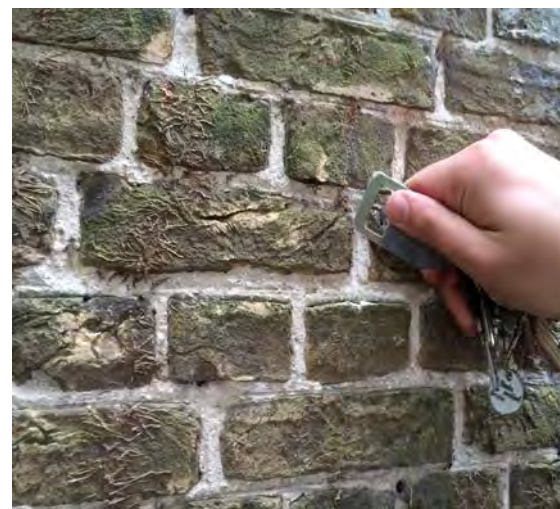
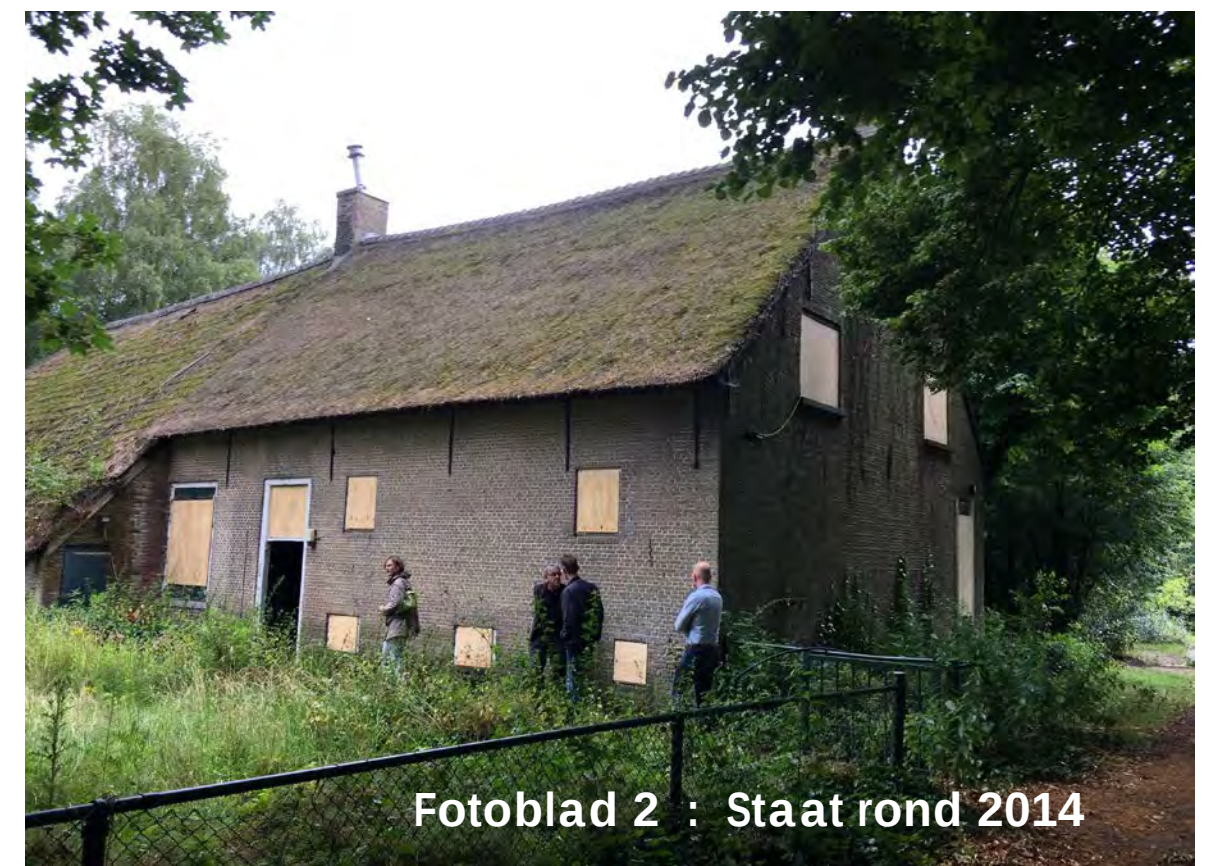
Fotoblad 2 : Staat rond 2014

Op deze eigen fotoset van meer recente datum is duidelijk zichtbaar dat het complex in staat nu achteruitgaat, met name door de voortdurende vochtinwerking. De gevelopeningen van het voorhuis zijn preventief dichtgezet, ook om de wind geen vrij spel te geven door het casco.

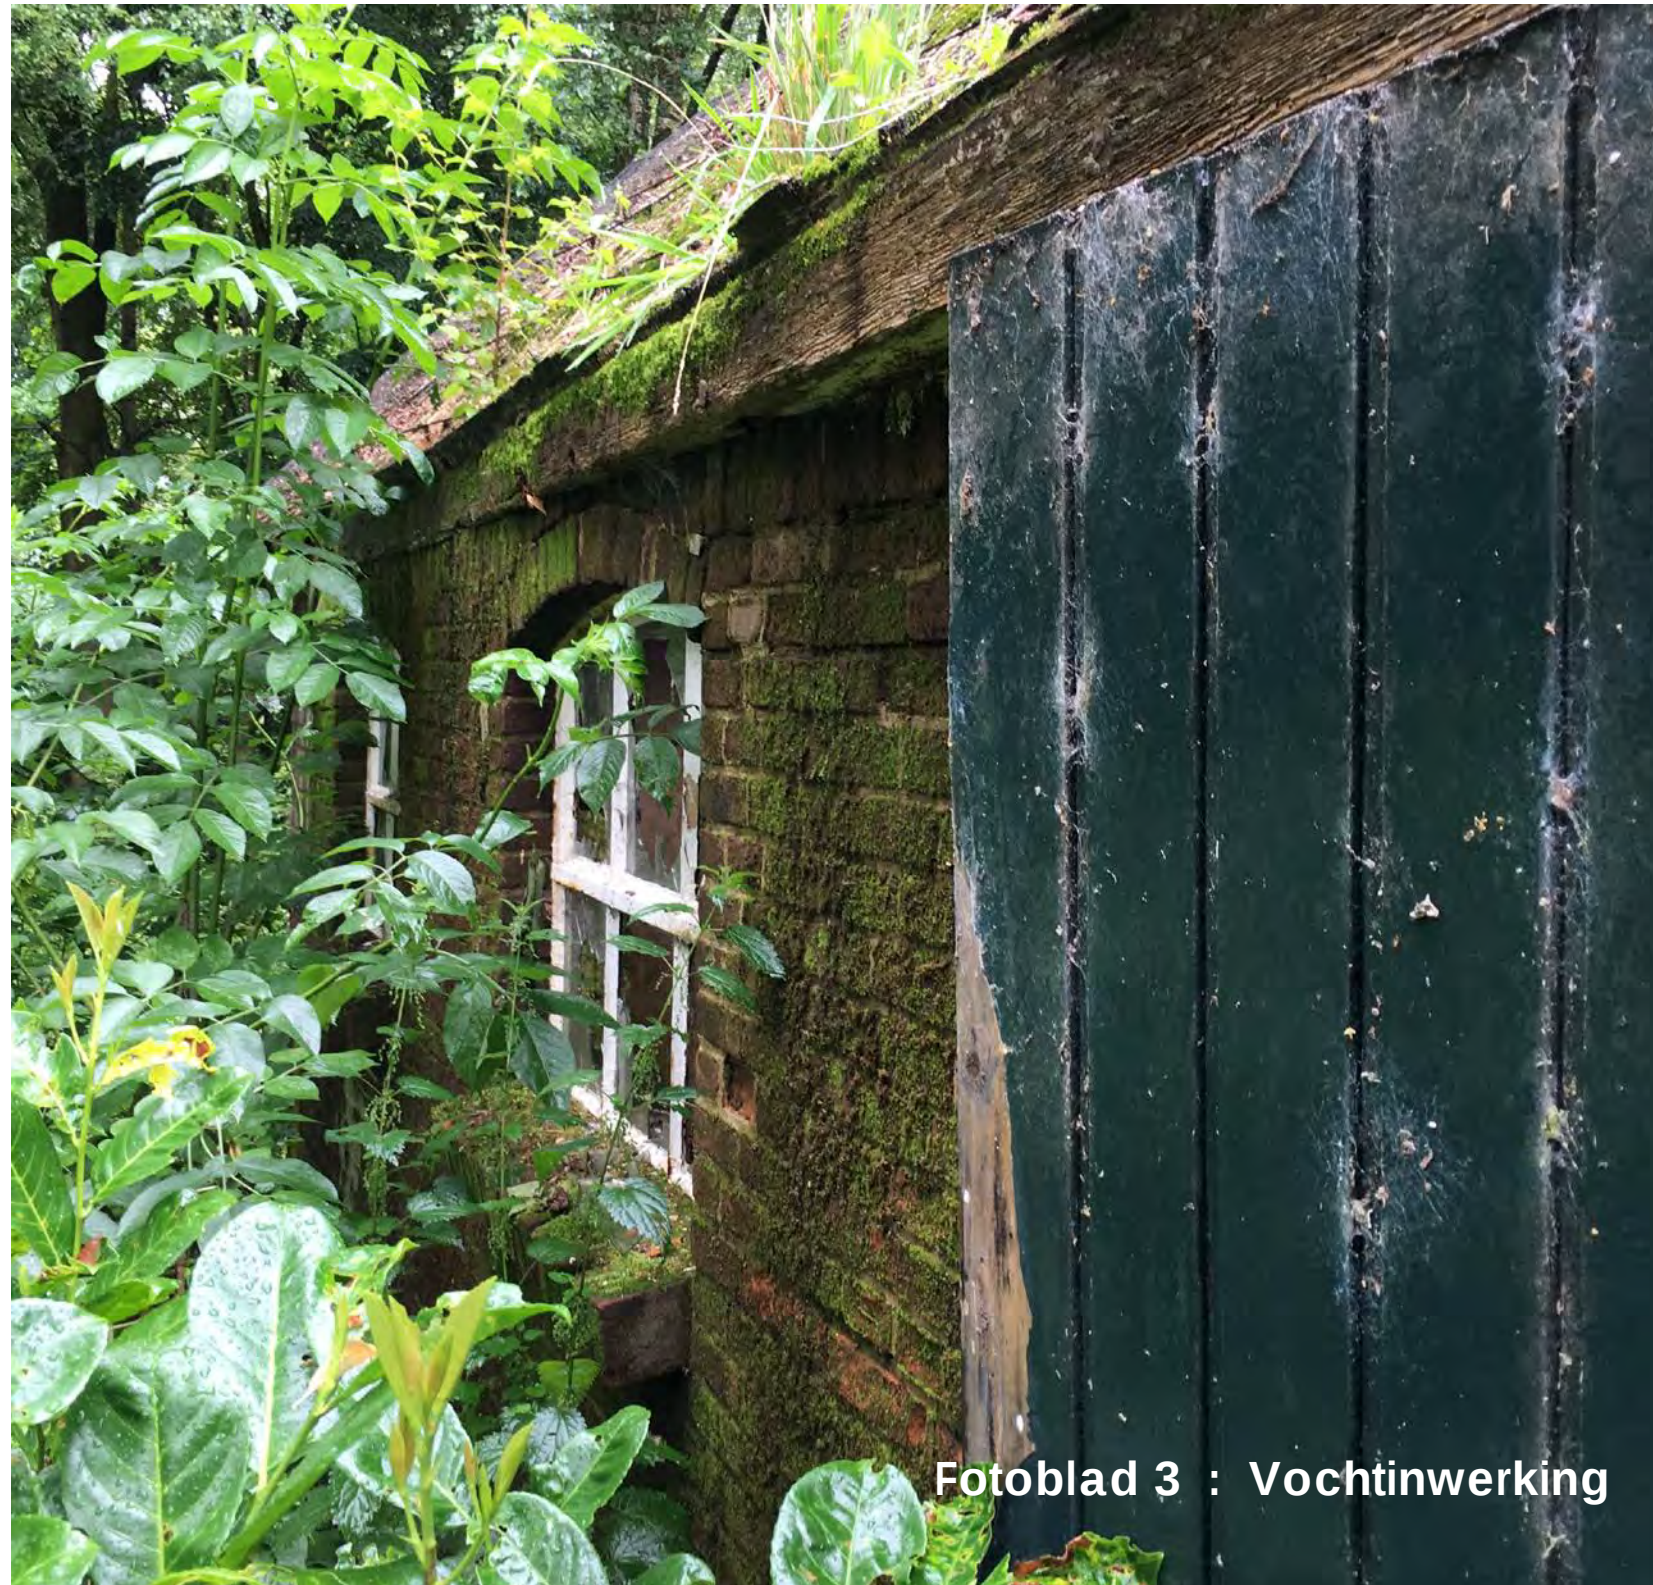
Fotoblad 3 : Vochtwerking

Op deze foto van recente datum is goed te zien hoe het vocht zich volledig meester heeft gemaakt van de niet oorspronkelijke (XXa) noordelijke stalgevel en het erboven gelegen dak. De dakvoet is inclusief de sporen weggerot, er zijn gaten in het dak, stalen vensters zijn volledig doorgeroest en de vernieuwde deurluiken zijn al weer doorgerot. Daarbij komt nog het vocht in de muren en de bemossing van het geheel, zodat hier een integrale vervanging van deze gevel zonder monumentwaarden (geel) uitgangspunt is. (foto: Raaijmakers & Velis)

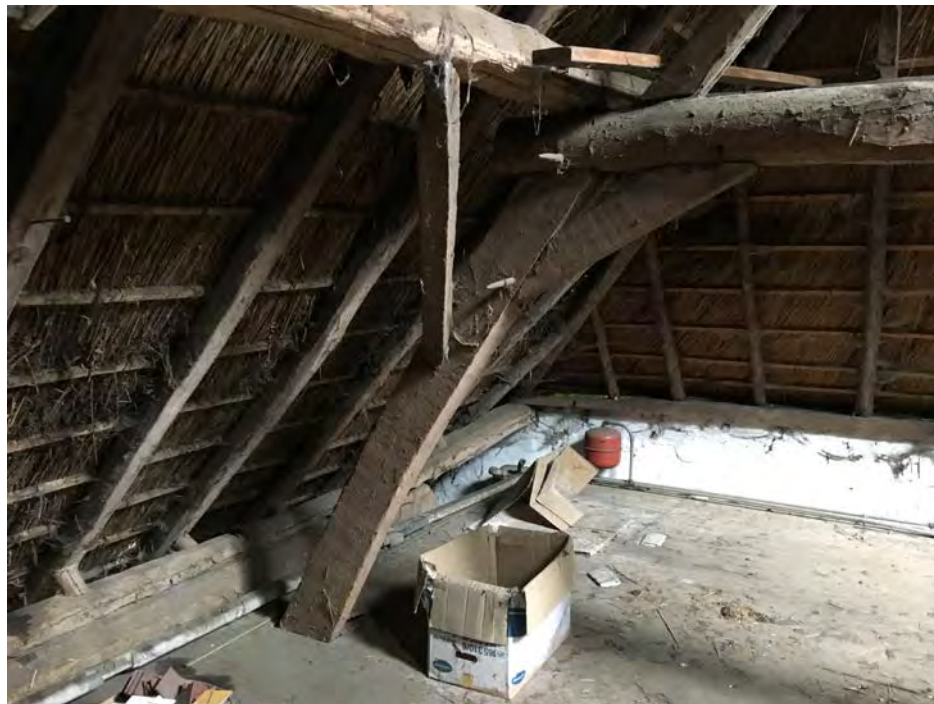
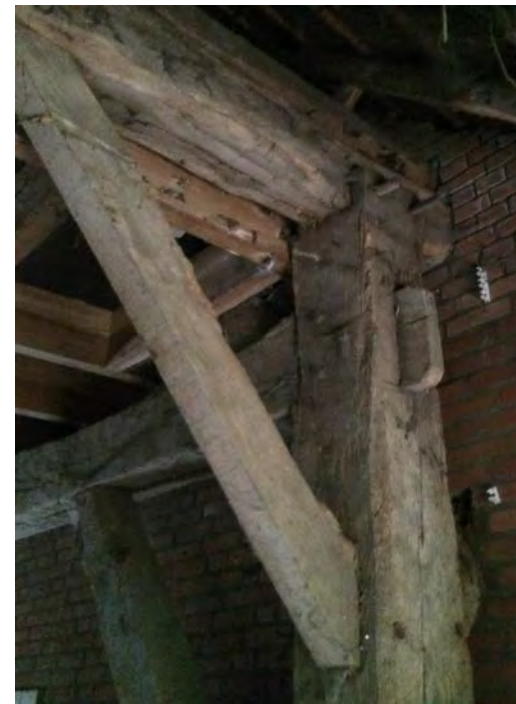
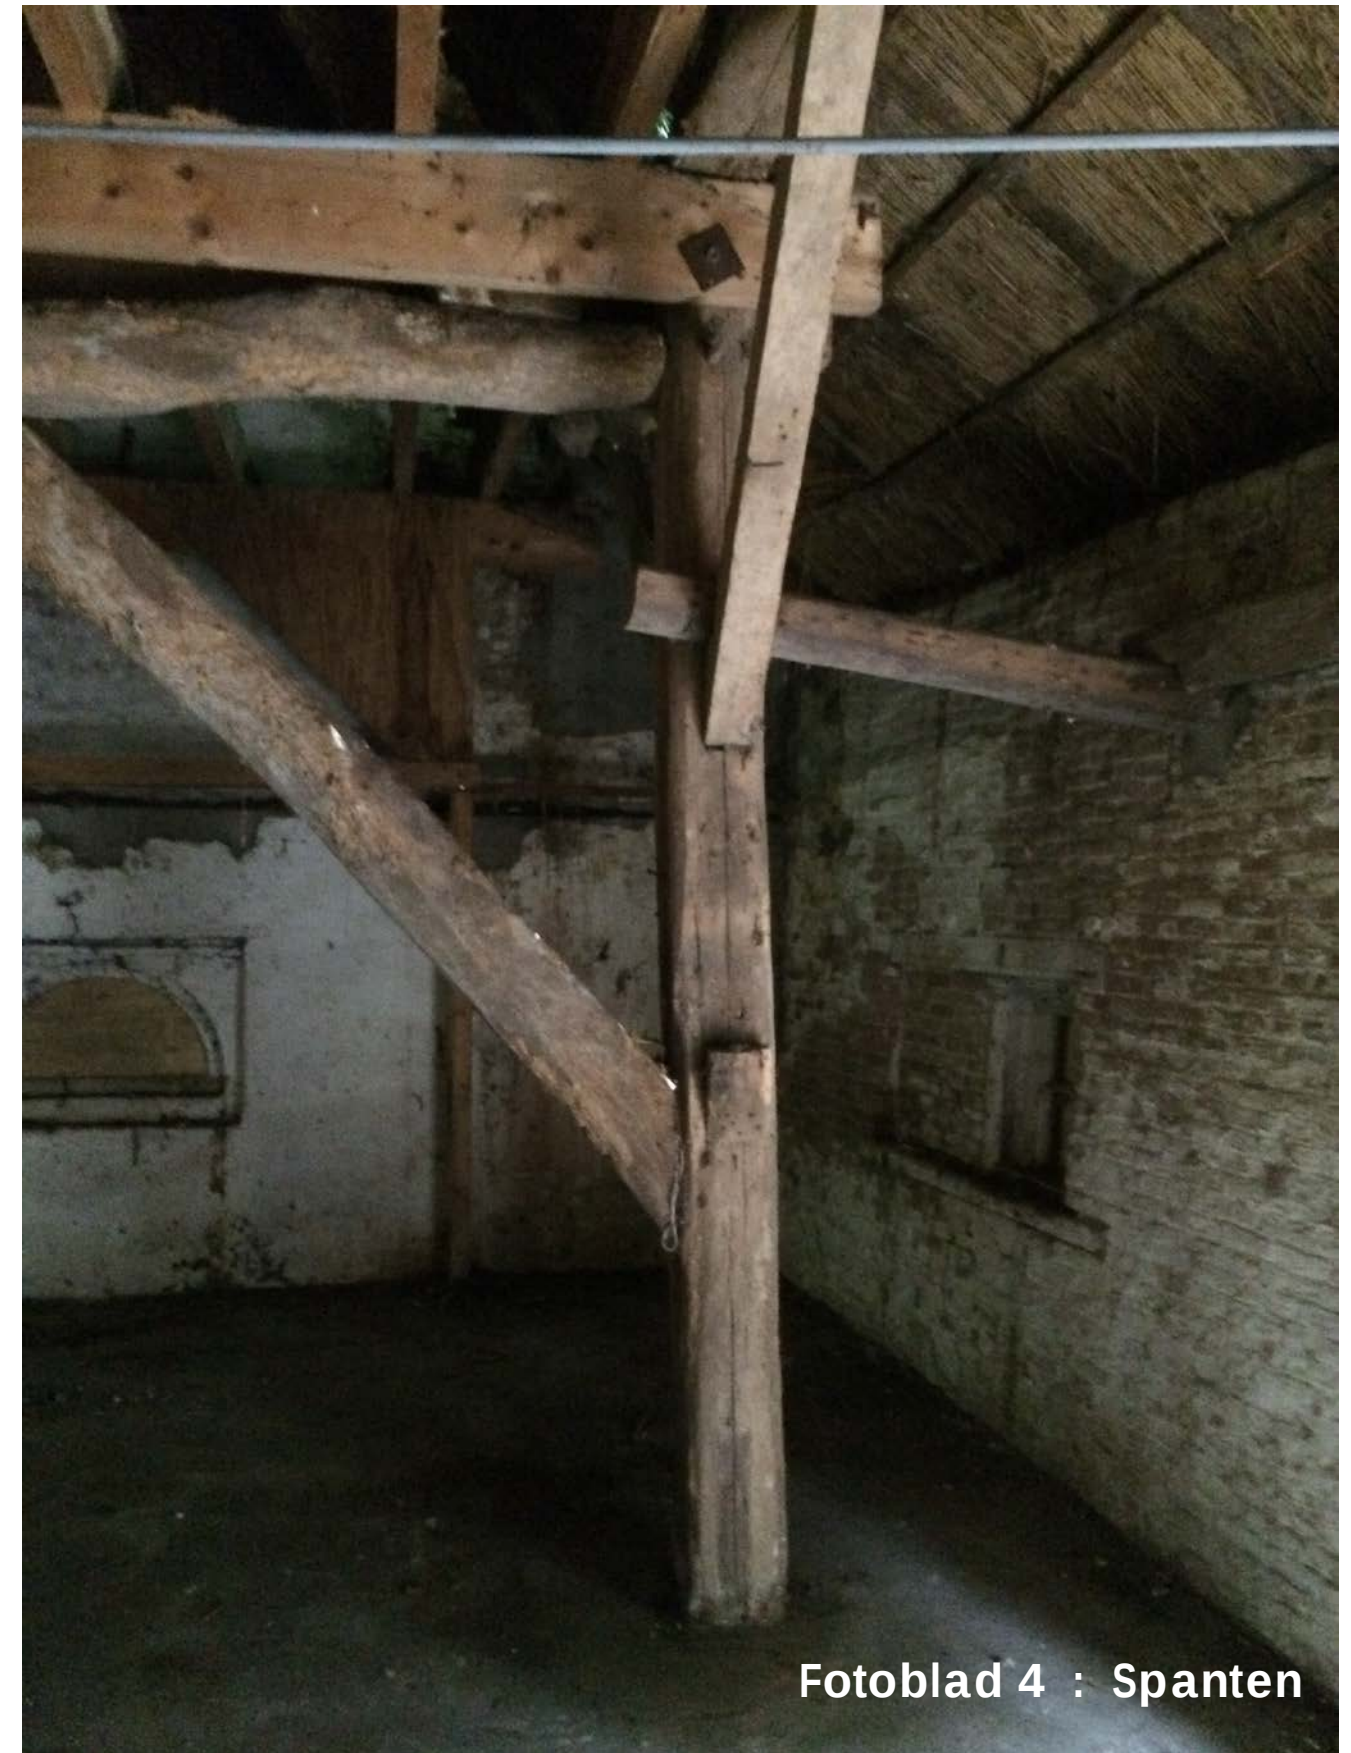
Fotoblad 4 : Spanten

De spanten met hoge monumentale waarde worden allen behouden en verbeterd/ versterkt en zijn het hart van de nieuwe hoofdconstructie. Niet passende hulpconstructies worden dan verwijderd, maar om aan de constructieve basiseisen te voldoen worden plaatselijk wel in oud hout extra gordingen, windschoren en verbindingen bijgelegd. (foto: Raaijmakers & Velis)

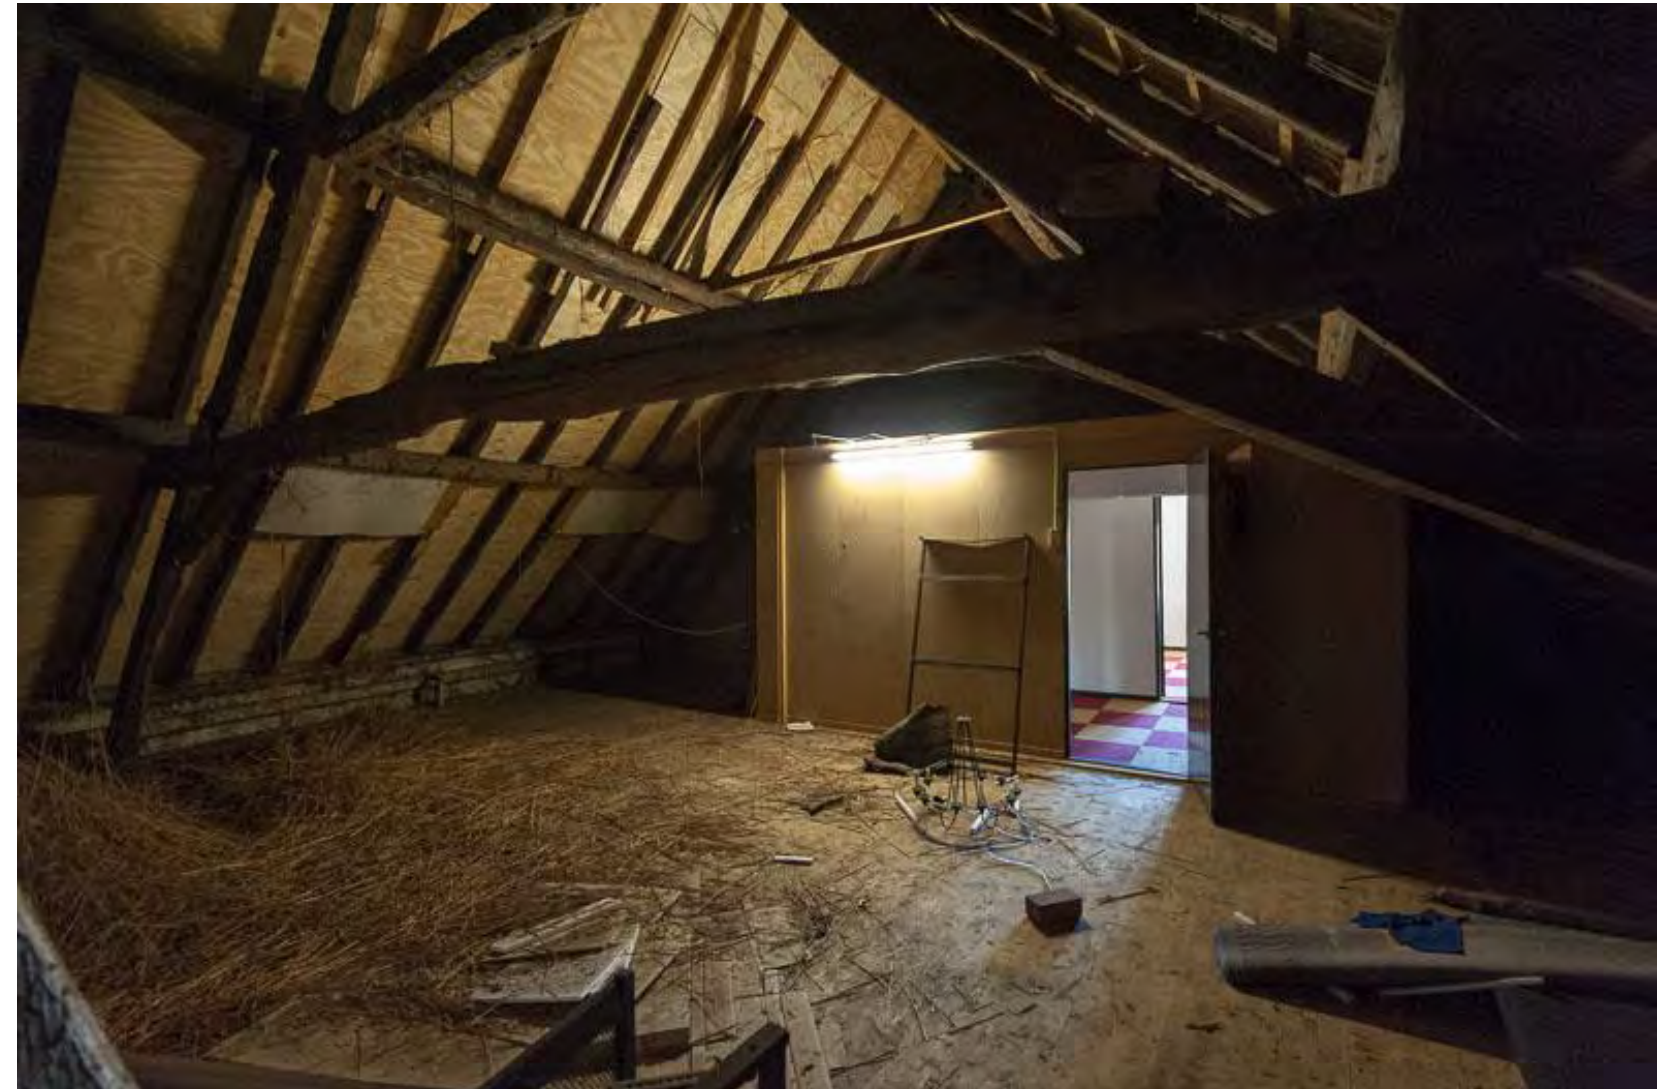
Fotoblad 5 : Dakconstructie

Van de hoofdconstructie van de kap zijn delen slecht hersteld, ontbrekend of in slechte staat. Bij het casco-onderhoud wordt uitgegaan van behoud van alle spanten, alle gordingen en een deel van de sporen. Hierop wordt een nieuwe geïsoleerde rieten kap gerealiseerd met daarin passende dakvensters in een hoogwaardige beeldkwaliteit (Lei-import) o.g.

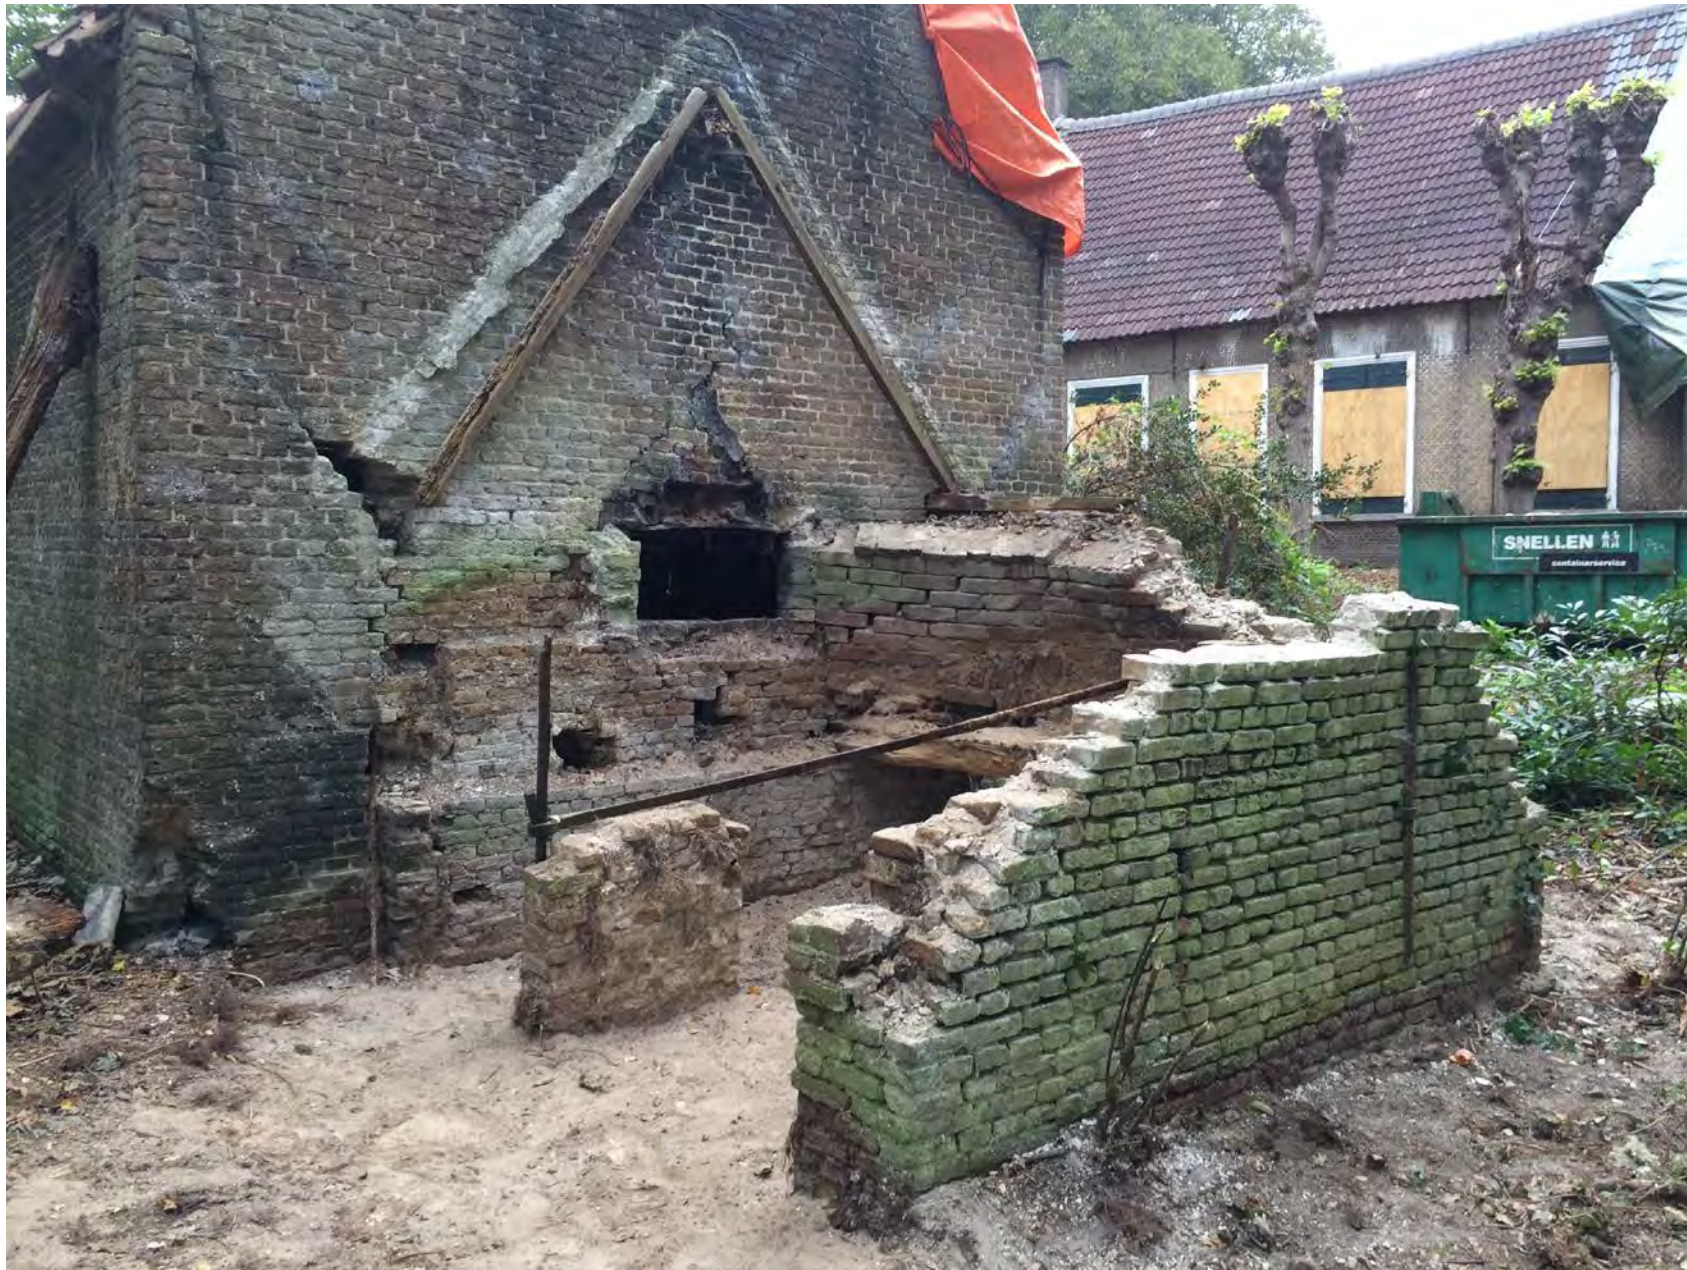
Fotoblad 7 : Bakhuisje

Het bakhuis is inmiddels in slechte staat; de oven is zelfs verloren gegaan. Maar deze is vanaf fotobeelden op basis van traditionele techniek weer goed op te bouwen en functioneel te maken. (foto: Raaijmakers & Velis)
