## Memo

Betreft : Bomenparagraaf, onderbouwing kap voor twee  
bomen langs de Wittevrouwenkade te Utrecht.  
Opdrachtgever : Hoogheemraadschap De Stichtse Rijnlanden  
Datum : 18-9-2017  
Contact :

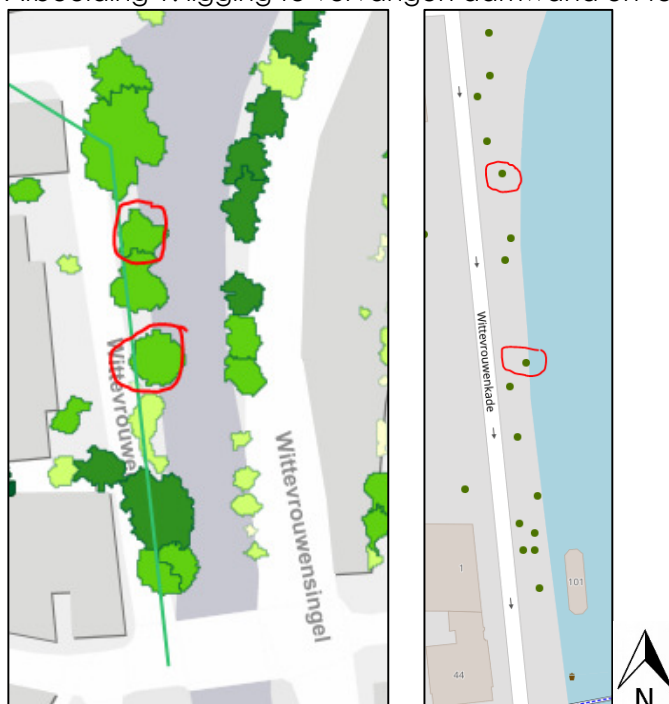
Afbeelding 1: ligging te vervangen damwand en te kappen bomen

De houten damwand langs de Wittevrouwenkade is in zeer slechte staat en moet worden vervangen. De te vervangen damwand ligt langs de westzijde van de gracht aan de zijde van de Wittevrouwenkade (zie afbeelding 1). bereidt de werkzaamheden voor in opdracht van Hoogheemraadschap De Stichtse Rijnlanden. Overleg met de gemeente over het verwijderen van de bomen moet nog plaatsvinden.

Direct langs de te vervangen damwand staan in het talud enkele bomen. Twee bomen staan zeer dicht bij de damwand en hellen over de damwand heen. In afbeelding 1 zijn deze bomen omcirkeld.

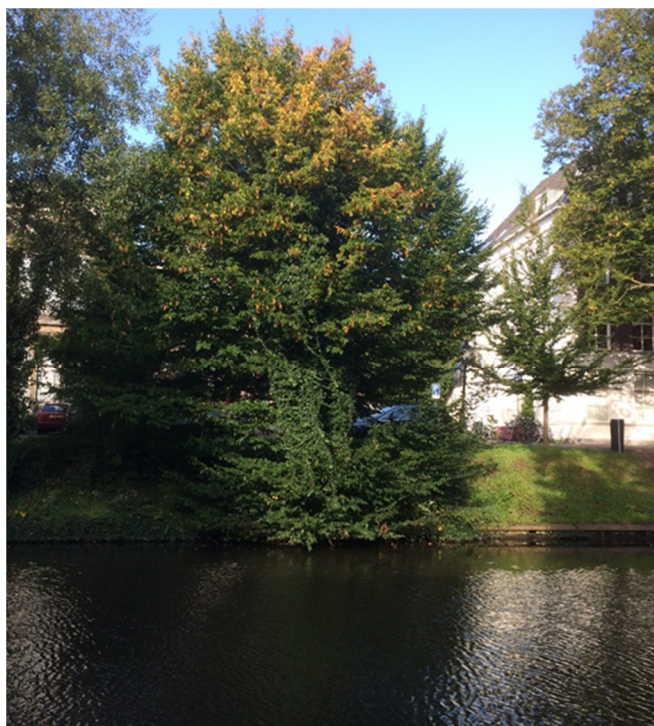
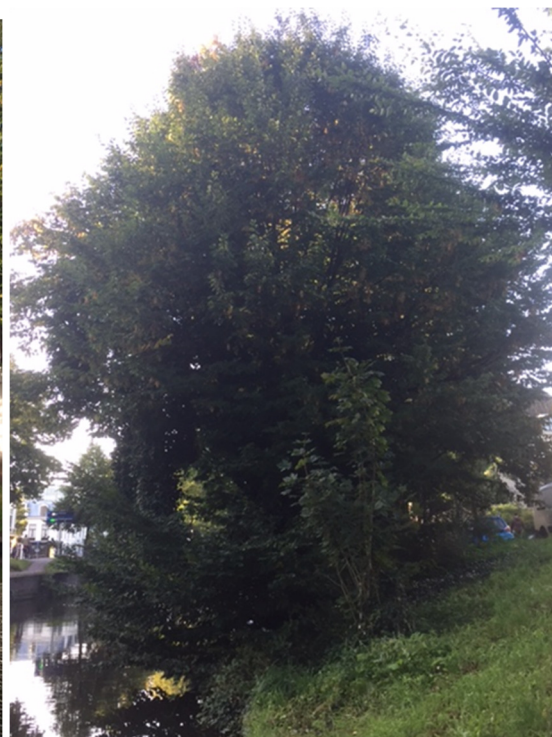
Foto 1: Noordelijke beuk (1915677)

| Boomnummer gemeente | Aanduiding | Soort | Diameter (cm) | Plantjaar | Leeftijd (jaar) | Conditie |
|---|---|---|---|---|---|---|
| 1915677 | Noordelijke beuk | Gewone haagbeuk ( <i>Caprinus betulus</i> ) | 50 | 1980 | 37 | Goed |

Beide bomen staan direct tegen de huidige oeverbescherming en hellen zelfs over de damwand heen. De kans is groot dat de bomen (blijvend) instabiel worden of zelfs omvallen wanneer de oude damwand wordt verwijderd. Het is niet mogelijk om de bomen te zekeren of vast te zetten tijdens de werkzaamheden. Dit zorgt voor onveilige situaties tijdens en na de werkzaamheden aan de oever.

- Werkruimte creëren voor het vervangen van de oeververdediging;
- Gevaar voor omvallen tijdens de werkzaamheden aan de oeververdediging;
- Bomen staan te dicht op de oeververdediging en zullen de nieuwe constructie wegdrukken.

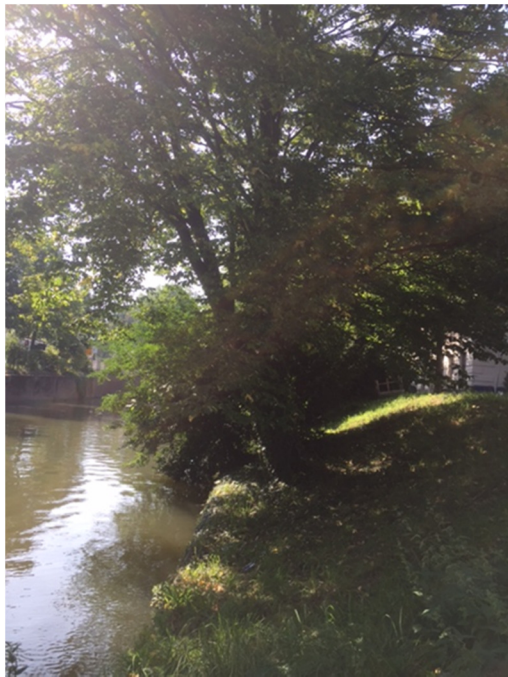
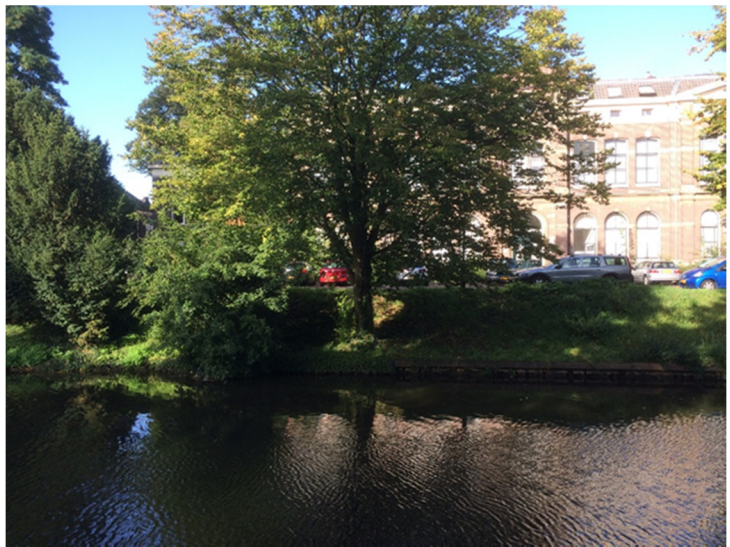
Foto 2: Zuidelijke beuk (1958247)

| Boomnummer gemeente | Aanduiding | Soort | Diameter (cm) | Plantjaar | Leeftijd (jaar) | Conditie |
|---|---|---|---|---|---|---|
| 1958247 | Zuidelijke beuk | Gewone haagbeuk ( <i>Caprinus betulus</i> ) | 50 | 1974 | 43 | Goed |
