## **Motivering bouwkundige aanpassingen rijksmonument Tiendschuur te Horst.**

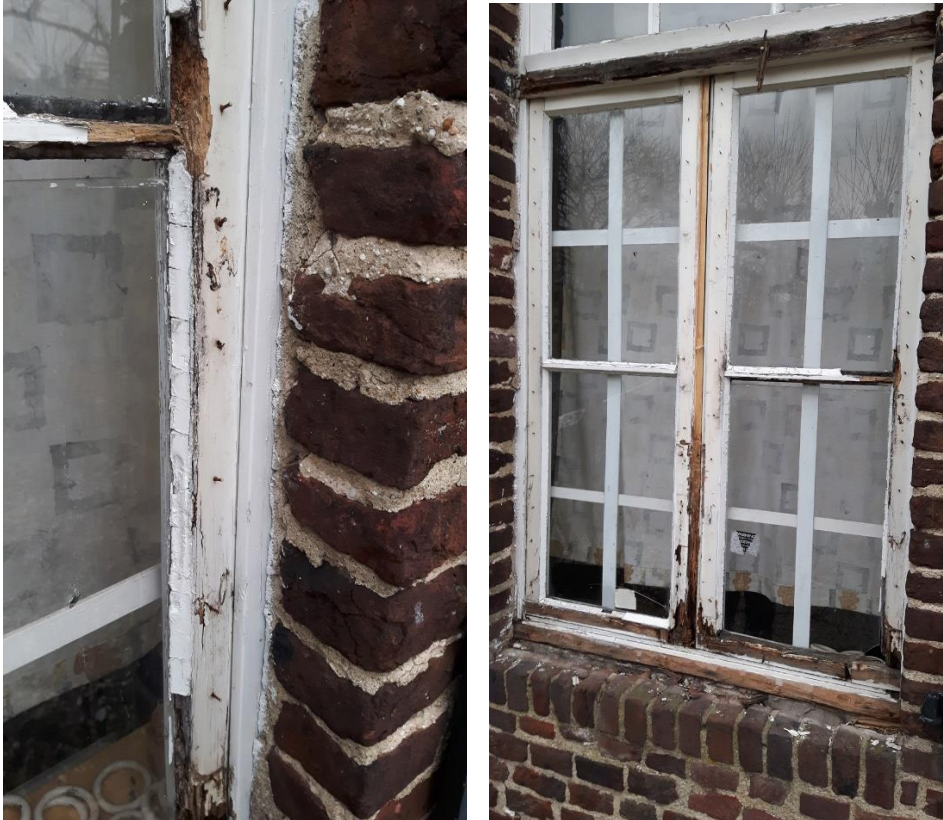
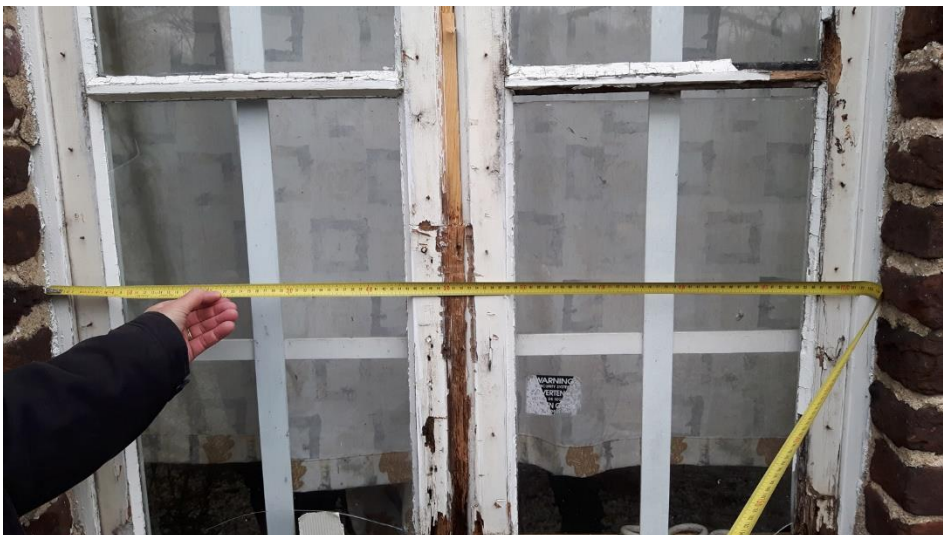
De bestaande kozijnen van het woonhuis zijn afgedekt met extra houten latten ter verbetering van het kozijn maar dit is niet onderdeel van de originele detaillering. Tijdens het werkbezoek van 27-9-2017 is geen oordeel gegeven over de status van de kozijnen. Door het wegnemen van de afdekking komt de bouwkundige toestand in beeld, deze is nogmaals ook door het bevoegd gezag beoordeeld. De kozijnen van het woonhuis aan de voorgevel en linkerzijgevel zijn zeer slecht. De onderdorpel, zijstijlen, tussenkalven, vleugelhouddelen en glasroeden vertonen ernstige houtrot. De bovendorpels

Foto's huidige toestand raam woonhuis.

zijn in betere toestand maar wegen niet op zullen weinig toegevoegde waarde hebben bij vervanging van de zijstijlen. Besloten is om het raamkozijn te vervangen en de originele profilering en blindmontage na te streven. (zie tek. D-02) Het glas hierbij met een dunnere sponning uit te voeren. Het raam aan de achterzijde lijkt in de vleugels minder aangetast echter, de onderdorpel, zijstijlen en tussenkalf vertonen ook veel houtrot waarbij de afdeklatten nog niet zijn weggehaald. Derhalve is ook dit raam gelijkwaardig aan de overige ramen beoordeeld.
