Datum 15 mei 2018
Ons kenmerk HZ_WABO-18-00738
Onderwerp Besluit omgevingsvergunning

De volgende voorschriften en overwegingen zijn onderdeel van de omgevingsvergunning, verleend op 15 mei 2018 aan Stichting R.K Begraafplaats St Barbara voor het kappen en herplanten van 7 bomen op het adres Prinsesselaan 2 te Utrecht.

V T A c o n t r o l e 2 0 1 7

Projectnummer 17564
Onderwerp VTA controle 2017
Locatie Princessestraat 2, UTRECHT
Opdrachtgever

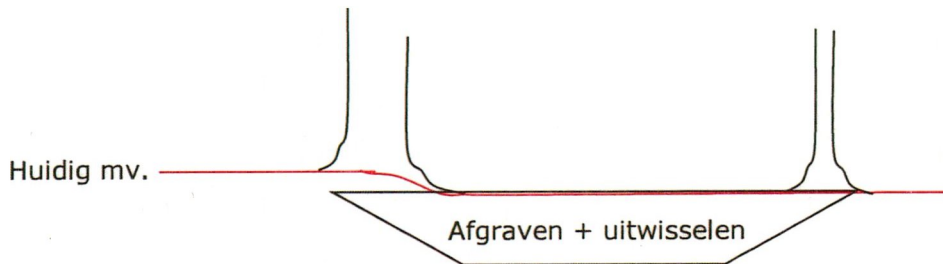
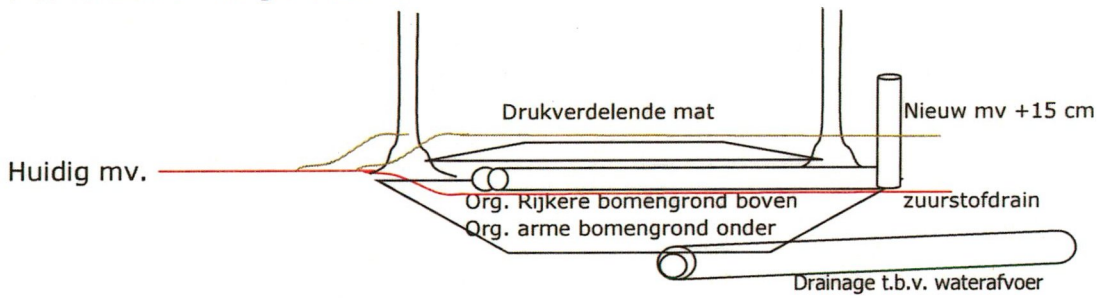
Schematische weergave advies

Vocht stagnatie is een bekend en blijvend probleem in dit deel van de begraafplaats.

Het maaiveld in dit middendeel van de laan is aanzienlijk lager dan de omgeving op de begraafplaats. Deels is de omgeving opgehoogd of is hoger waardoor het gazon alsware het laagste punt is van de begraafplaats en vocht alsware daar stagneert/heen loopt.

Het gazon is tijdens regenperiodes, zelfs van kortere duur, een drassige en natte omgeving. De bomen langs het pad hebben doordat de grond los is geweest tijdens aanplant eveneens natte voeten en groeien hierdoor slecht.

Uitval van de volwassen bomen heeft deels te maken met zwamaantasingen maar ook de waterhuishouding speelt een grote rol. Wij voorzien dat de vochtige omstandigheden op de lange termijn sterk negatief effect hebben op de laan, en deze mogelijk niet tot ontwikkeling kan komen.

Wij adviseren daarom nu de oude volwassen bomen nagenoeg uitgevallen zijn, de waterhuishouding te verbeteren en de jonge bomen hoger te herplanten.

Wij adviseren de volgende werkzaamheden:

- Drainage aan te brengen met afschot op de sloot.
 - Aanleg onder het gazon en midden tussen bomenrij onder het wandelpad
 - Afschot richting sloot via wandelpad t.h.v. boom 090-091

- Drainage onder boom 200 en 353 boren d.m.v. doorvoerkoker.
 - Let op wortelschade nabij te handhaven bomen!
- Het maaiveld rondom de nieuwe bomen en het gazon ophogen (15-30 cm).

- Jonge bomen verplanten / liften
 - Herplant op een terp
 - (momenteel zijn deze jonge bomen nog eenvoudig en kosten efficiënt te verplanten).
- Het wandelpad ophogen (15-30 cm) met aanleg wortelstraat

- Aanwezige verharding/wandelpad afgraven ca. 30-40 cm.
 - Onderste 30cm opvullen met schraal bomenzand licht verdicht aanbrenge
 - Aanbrengen zuurstofdrain t.b.v. gas en zuurstof uitwisseling

- Bovenste 30cm opvullen met normaal bomenzand en licht verdicht aanbrenge
 - Aanbrengen van drukverdelende mat met grindverharding
- Herplant van rode beuken aan weerszijden van de laan

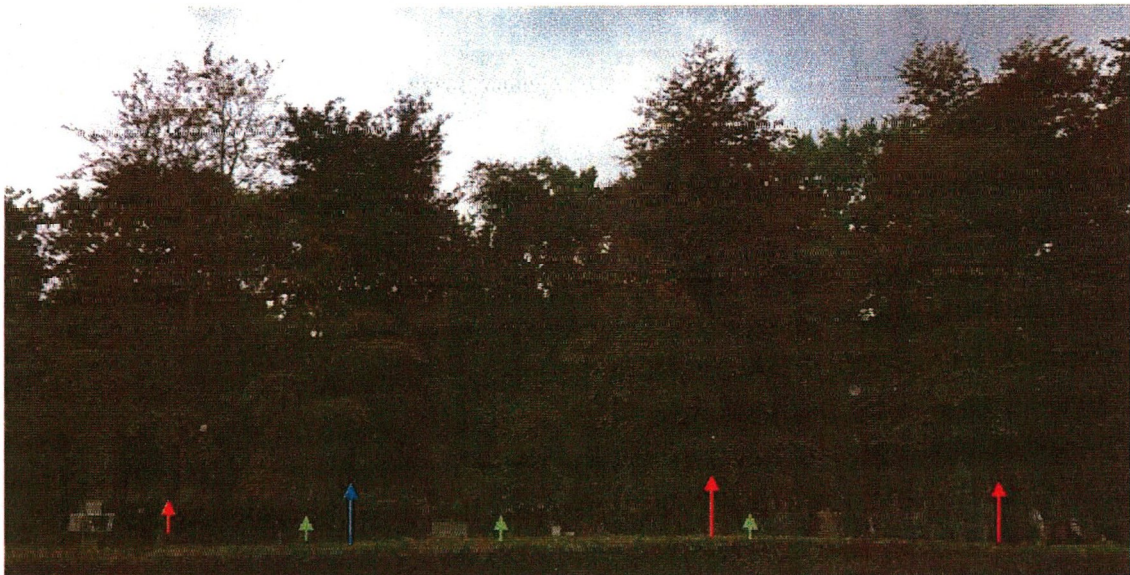
Zijaanzicht op de enkele te behouden rode beuk in het midden (blauwe pijl) de diep rode beuk is gezond (boom 063), links hiervan boom 85 met reuzenzwam en rechts hiervan boom 62 en 61, te verwijderen i.v.m. zwammen en scheefstand. Groene pijlen zijn de jonge aanplant 86, 87 & 88.

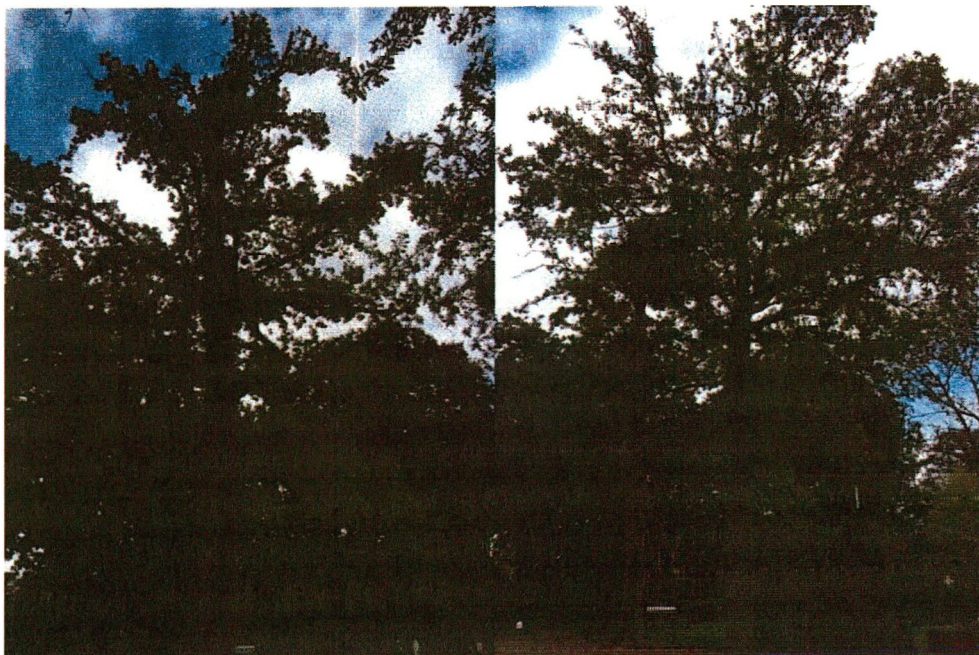
Links boom 014, Rechts boom 015 de kwijnende boomkronen in de rij voor het hoofdgebouw.

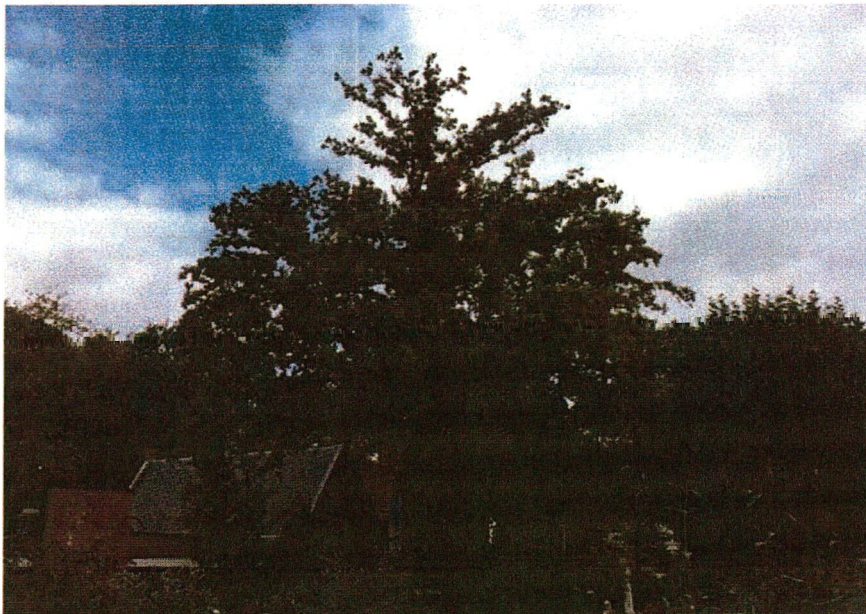
Boom 017, sterk kwijnende boom, veel stres lot / waterlot. Vanaf onderaf lijkt de boom nog vol en gezond echter vanaf afstand is duidelijke groeistagnatie waarneembaar in de top van de boomkroon.

Boom 017 Veel waterlot in de kroon en stagnerende groei in de top.
Verwacht moet worden dat binnen enkele jaren de kroon aanzienlijk is verminderd.

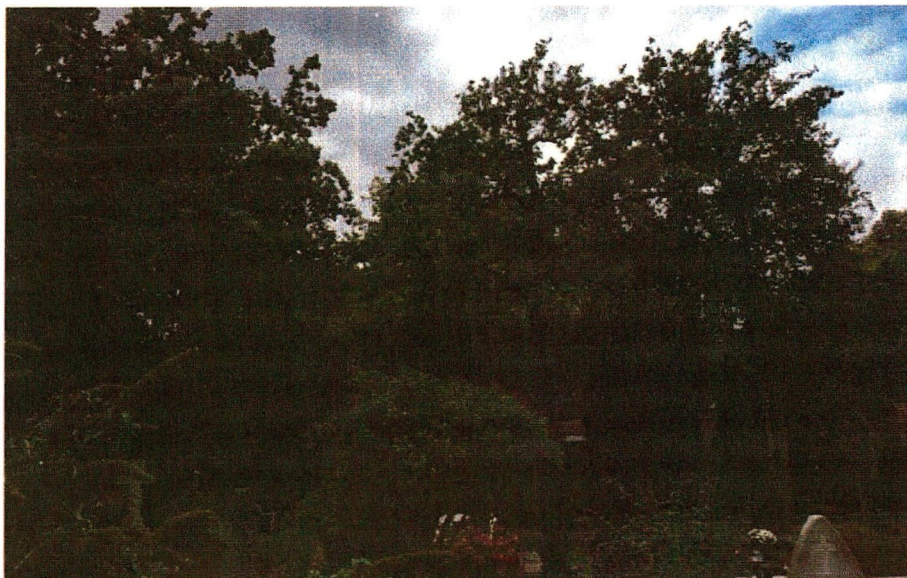
Boom018 en 019, eveneens een matige groei waarneembaar in de kroon.
