## Dossier 7 Kantine

## Dossier 8 Atrium

## Dossier 9 Goederenliften

## Dossier 10 Glazen/stalen puien

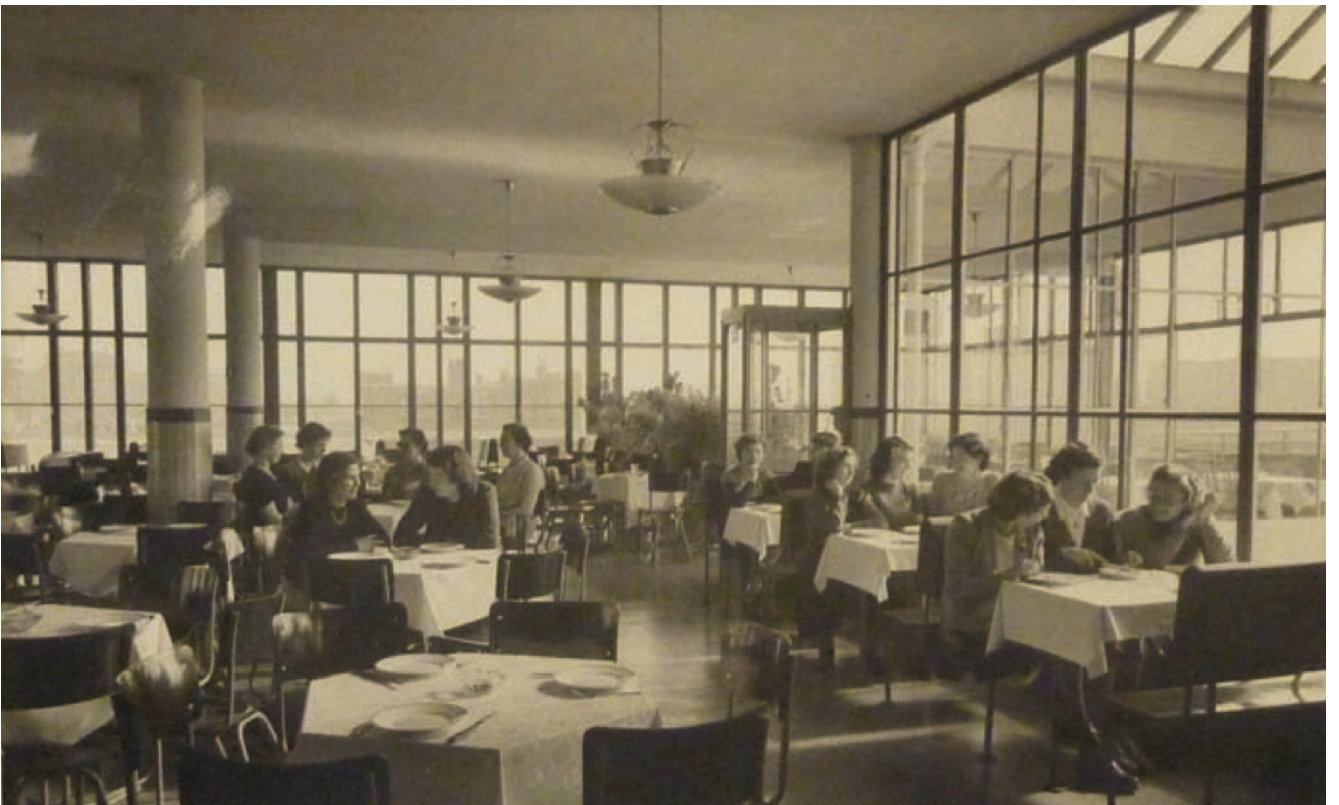
7.4 – Personeelkantine op het dak, circa 1950 (uit: SteenhuisMeurs 2016, p 24)

De glazen pui (buitengevel) heeft deels een dubbele beglazing. Onduidelijk is vooralsnog waarom, en wat de datering is van de verschillende onderdelen van de pui. Op foto 7.4 is te zien dat de lichthof oorspronkelijk niet ommuurd was, zoals nu wel het geval is. De nevenruimtes aan de westzijde lijken aangepast. Een van de toiletruimtes heeft een zelfde bovenlicht als de toiletruimtes op de tweede verdieping. Met het stijlen ritme als de vroegere glazen systeemwanden in het gebouw. Door de asbest-aantekening van deze ruimte is het vooronderzoek vooralsnog niet verder gegaan.

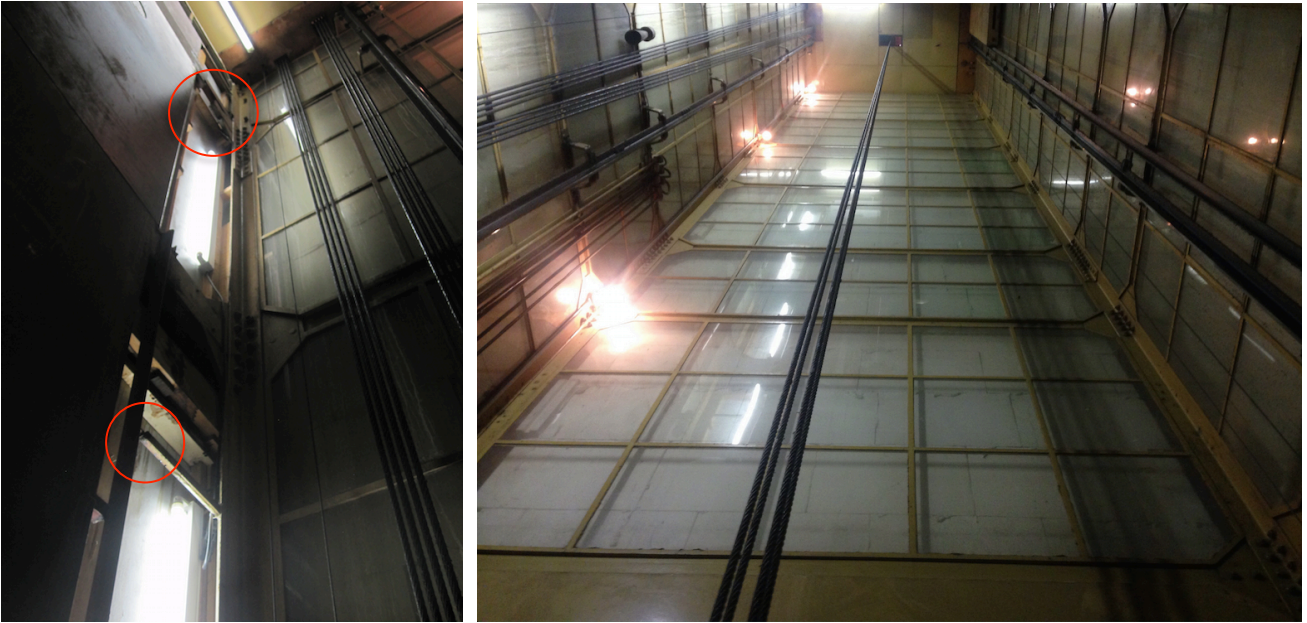
Uit materieel onderzoek op 27 en 28 juni 2017 is gebleken dat onder de omkleding uit 1973 de schacht uit 1950 nog vrijwel intact aanwezig is. In 1959 zijn de schuivende liftdeuren in de tussenwand tussen schacht en voorportaal vervangen en zijn de liftdeuren en -kozijnen verbreed. De tussenwand is daarvoor lokaal aangepast. In de kelder zijn de deuren naar de andere zijde (gebouwszijde in plaats van atriumzijde) verplaatst. Kozijnen en deuren uit 1959 hebben één groene afwerking op een technische ondergrond, op enkele verdiepingen een tweede afwerking (rood, blauw of grijs) aan de gebouwszijde en op de begane grond eveneens aan de schachtzijde. De schacht uit 1950 heeft zowel binnen als buiten een zachtgele geschilderde afwerking. Op enkele verdiepingen is deze aan de binnenzijde lichtgrijs overschilderd en in de kelder donkerbruin aan de buitenzijde.

9.7 - Binnenzijde van de schacht, naast liftdeuren, met afgezaagde (raam)roeden (foto: Erfgoedzorg)

9.8 - Binnenzijde van de schacht, met glazen achterwand, waarachter gipsblokken (foto: Erfgoedzorg)

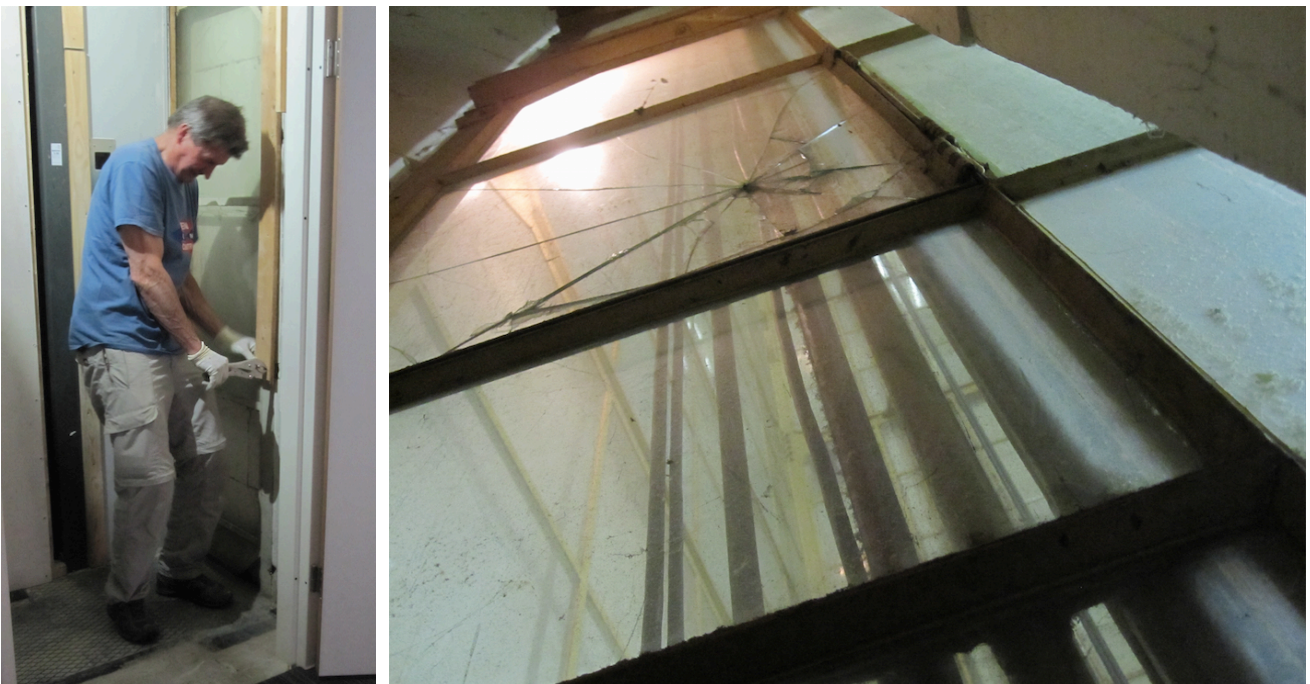
Bij de huidige goederenlift zijn geen sporen meer gevonden van de lift uit 1911, anders dan de springen in de muren op iedere verdieping. Deze zijn vermoedelijk alleen op de eerste verdieping enigszins aangepast in 1950. In 1959 zijn de glazen zijwangen van de schacht en de tussenwanden naast de nieuwe liftkozijnen weggetimmerd. Door de glazen wand heen zijn de gipsblokken van de vrijstaande omkleiding uit 1973 te zien. Het complete dossier wordt voor eind juli 2017 opgeleverd.

9.9 - Vrijleggen binnenzijde schacht uit 1950 door Avi Lev, voorruimte lift op begane grond (foto: Erfgoedzorg)

9.10 - Buitenzijde van de schacht vanaf atriumzijde, achter de omkleedingsmuur uit gipsblokken (foto: Erfgoedzorg)

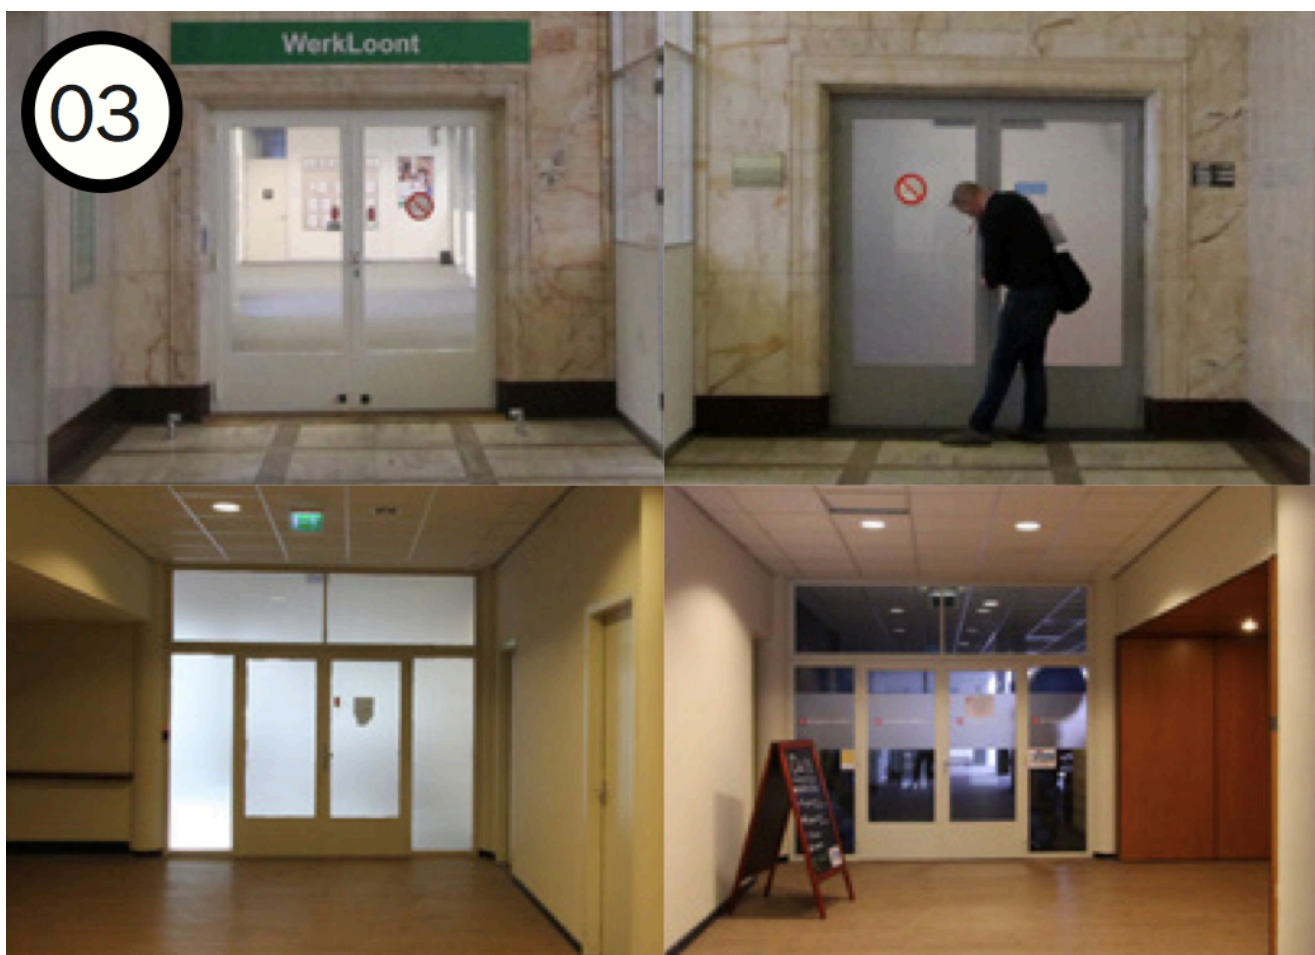
10.1 – Op deze lokaties (ter weerszijden van de liften op de tweede verdieping) zijn in 1974 nieuwe puien geplaatst die mogelijk nog aanwezig zijn (uit: MEI BHO tekeningen, p 50 verwijzend naar foto's van de bestaande situatie)
