Dossier 14 Technische ruimten

Dossier 15 Lichthoven

Dossier 16 Daklandschap (overig)

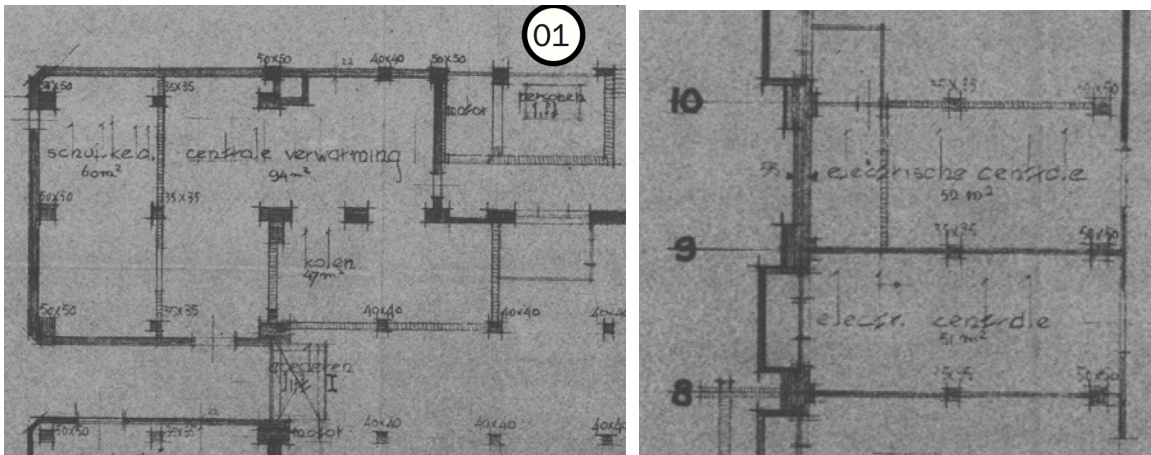
14.1 en 14.2 – Vooroorlogse stookruimte nabij de liften met vermoedelijke schoorsteen, en mogelijk aparte ruimte voor de elektravoorzieningen, beide in de kelder (uit: MEI BHO tekeningen, p 9)

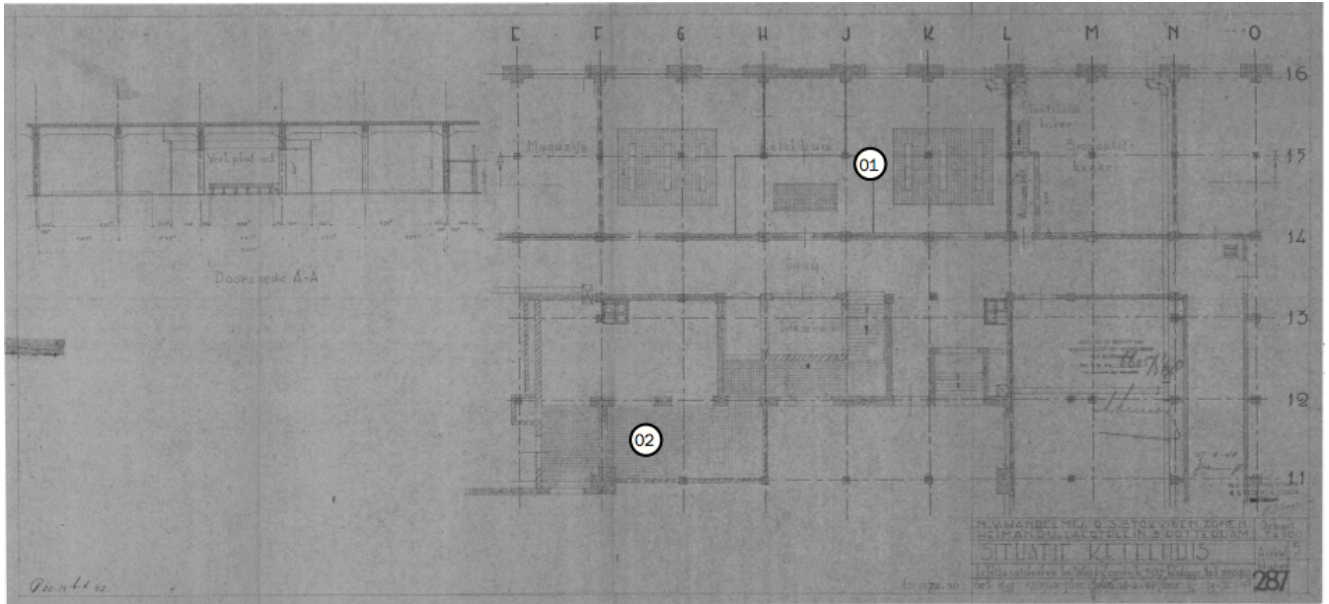
14.3 – Naoorlogse stookruimte (1) tegenover de liften met twee schoorstenen aan de andere zijde van de gang. De ketels in het ketelhuis zijn hier (nog?) niet ingetekend. Vergunningaanvraag uit 1948. (uit: MEI BHO tekeningen, p 31)

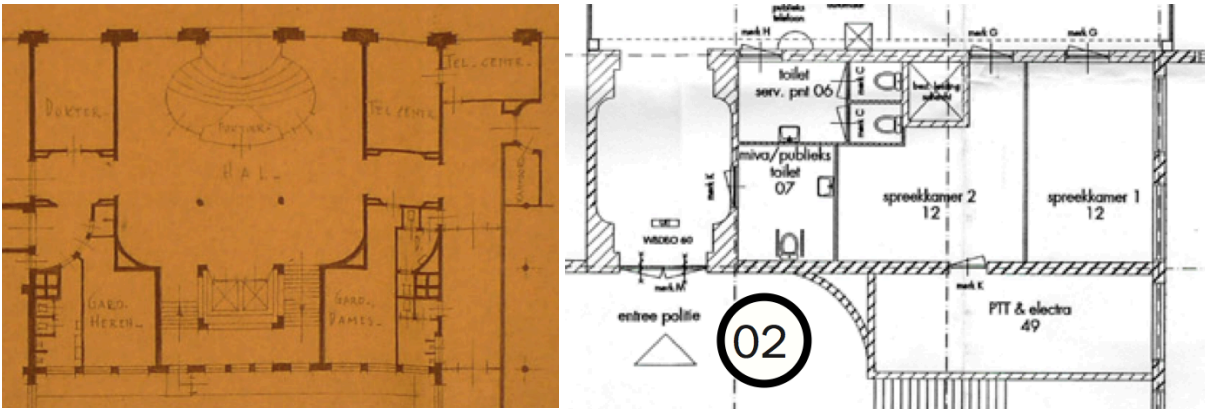
14.4 en 14.5 - In de huidige technische ruimte op de begane grond zat voorheen de damesgarderobe. Tekening bestaande toestand 1953. In 1995 is op dezelfde plek een technische ruimte aanwezig (uit: MEI BHO tekeningen, p 34 resp 67)

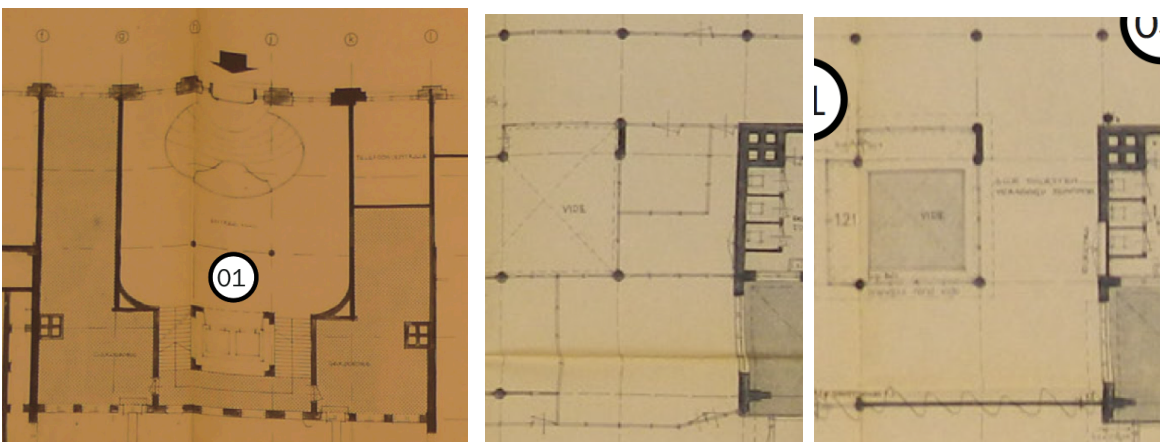
14.6 - Beide technische ruimten op het entresol. Alleen de aanduiding telefooncentrale (rechtsboven) is leesbaar. Bestaande toestand 1973. (uit: MEI BHO tekeningen, p 45)

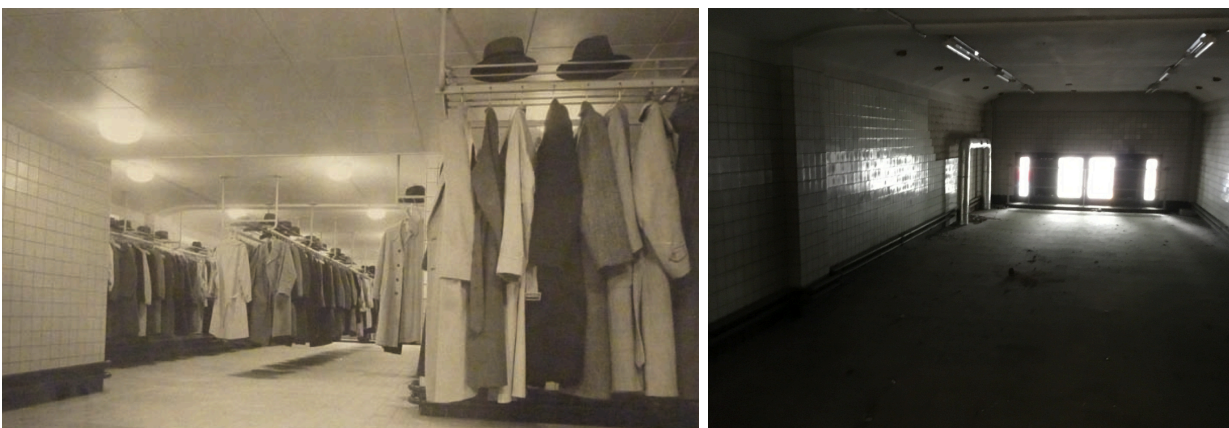
14.9 en 14.10 - Herengarderobe 1950 als referentiebeeld voor damesgarderobe op begane grond (uit: SteenhuisMeurs, p 24). Mogelijk is deze foto zelf in de huidige ruimte 0.137 genomen. (foto: Erfgoedzorg, april 2017)

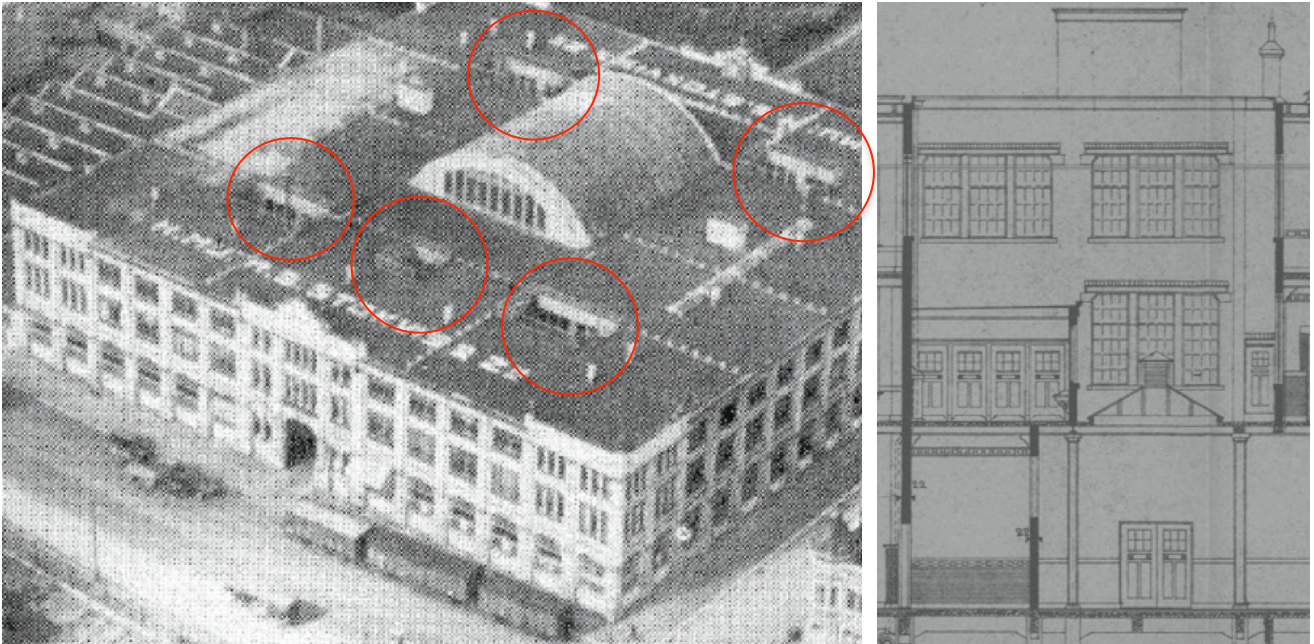
15.1 – Dak met open lichthoven, voor het bombardement, foto vanuit het zuiden (uit: MEI BHO tekeningen, p 6)

15.2 – Gevelaanzicht van open lichthof, doorsnede op revisietekening 1945 (uit: MEI BHO tekeningen, p 8)

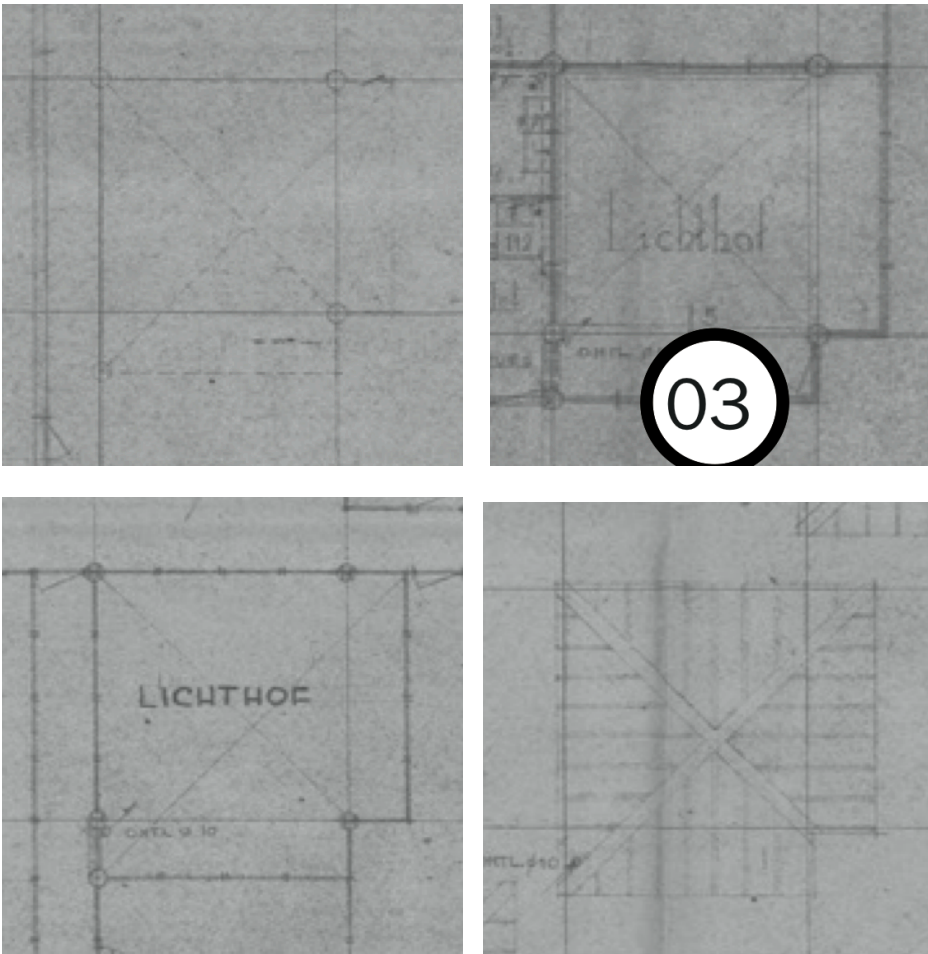
15.4 t/m 15.7 – Maatvoering en omgeving lichtthof met stramienmaten M/N en 4/5 op de begane grond, resp eerste en tweede verdieping en het dak, op bestektekeningen 1947 met revisie 1951 (uit: MEI BHO tekeningen, pp 21, 22, 23 en 24)

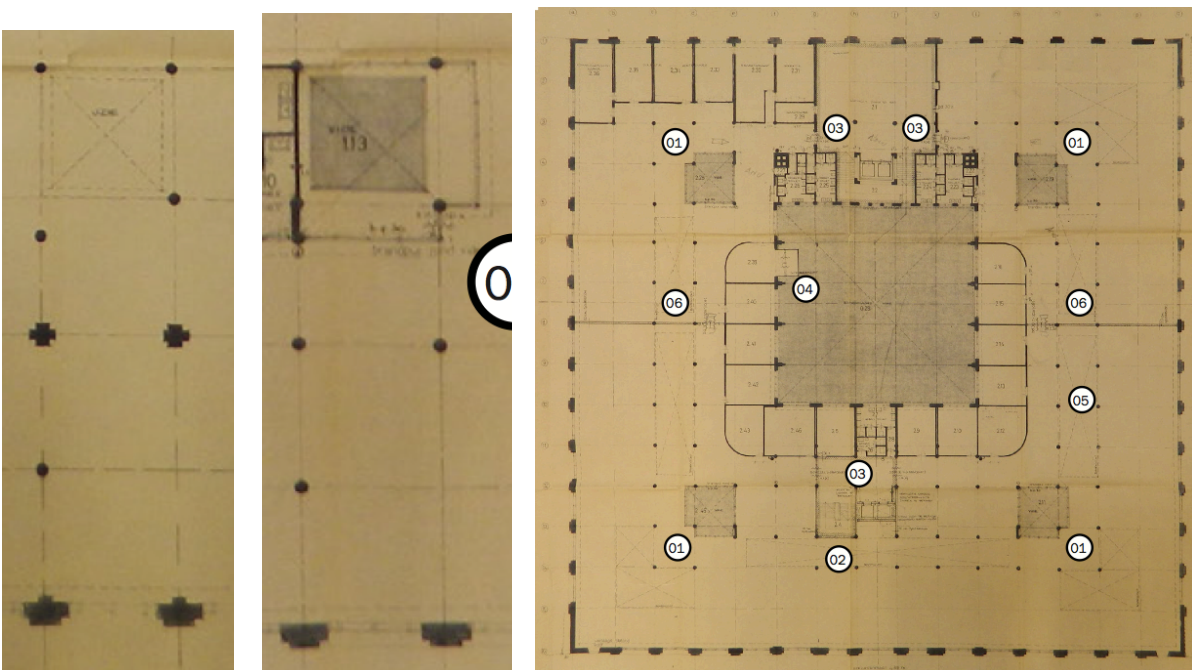
15.8 en 15.9 – Lichtthof tussen stramienmaten M/N en 4/5. Dubbele kolom of schacht op eerste verdieping op stramien M? In 1974 lijkt de vide tussen begane grond en eerste verdieping verkleind (uit: MEI BHO tekeningen, pp 46, 48)

15.10 - Het vijfde lichtthof (03) is in 1974 dichtgezet (hier op de tweede verdieping) (uit: MEI BHO tekeningen, p 50)

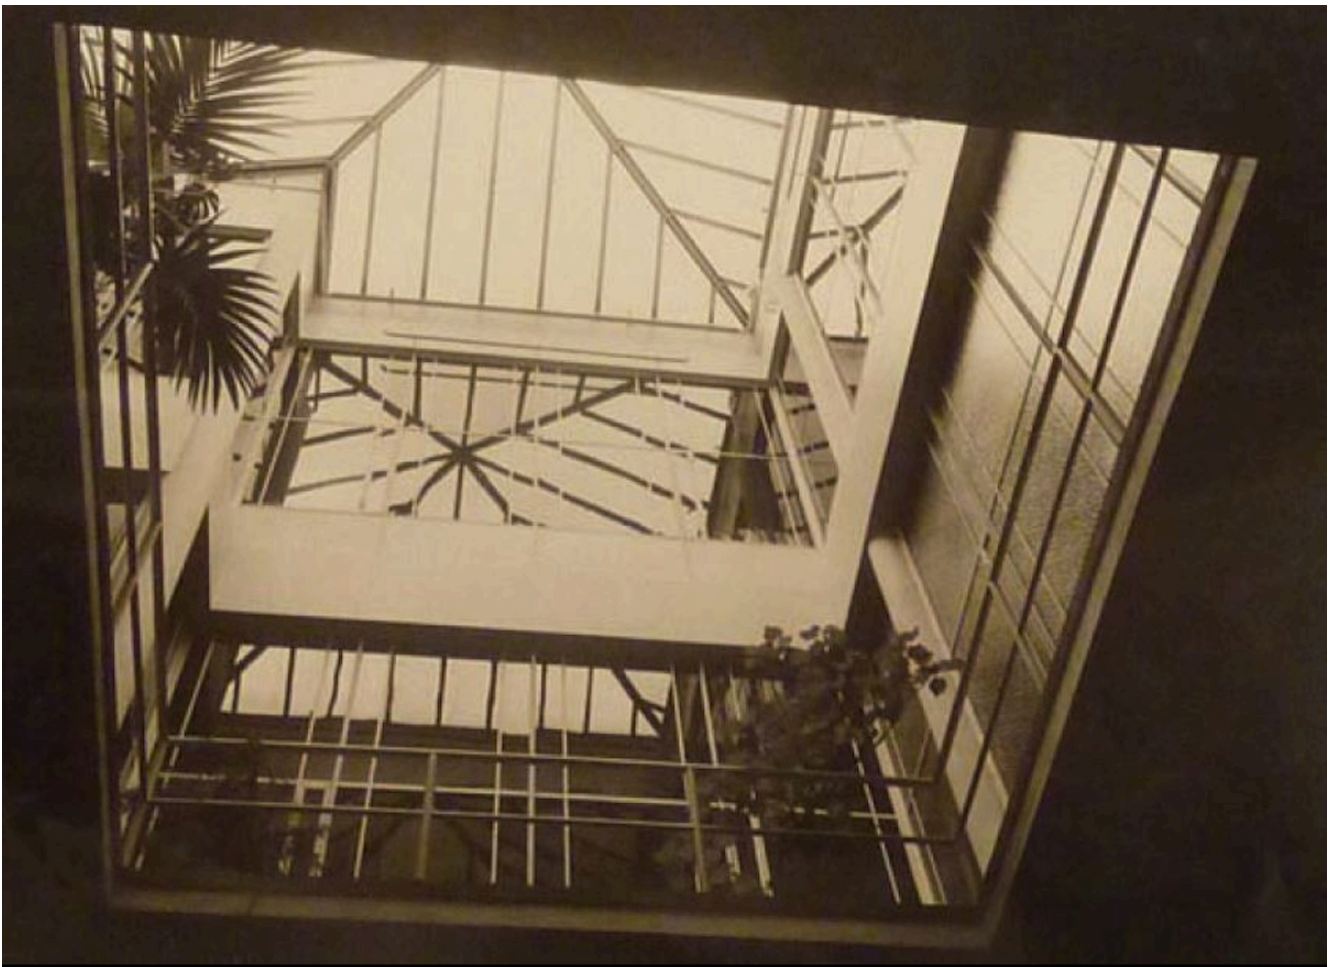
15.11 – Ongedateerde foto (mogelijk 1950) van een van de lichthoven, genomen vanaf de begane grond. De glazen wanden rond het lichthof komen overeen met de kantoorwanden op de jaren 50 foto van de corridor (zie dossier 11). Op de eerste verdieping lijkt een balustrade aangebracht te zijn (uit: MEI historische foto's, nr 24)

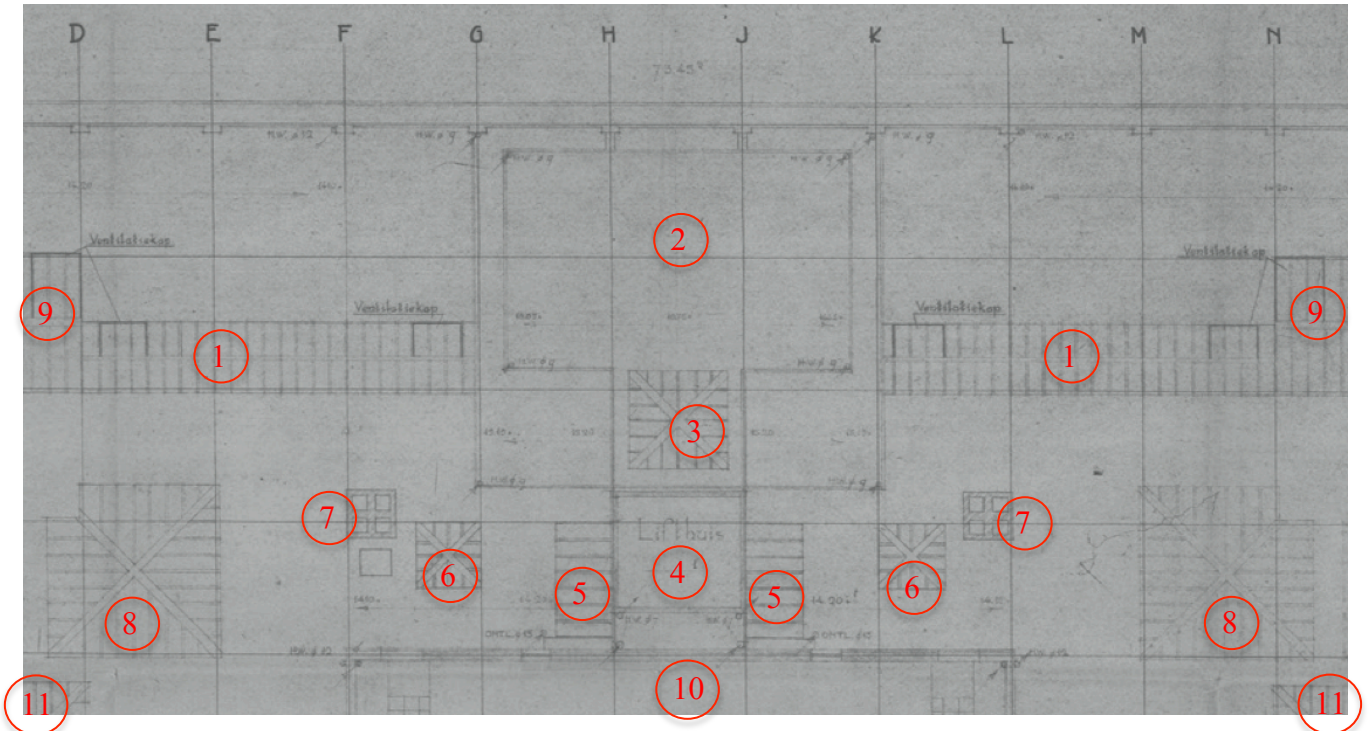
16.4 – Noordzijde van het daklandschap met twee smalle lichtstraten (1) ter weerszijden van de Julianazaal (2, dossier 6), een kap boven het voorportaal van de lift (3), het opvallende hoge lifthuis (4), met daarnaast twee legramen boven het trappenhuis (5, dossier trappenhuis), kleinere kappen boven de toiletruimten (6) en twee schoorstenen (7, kanalen: dossier 14). Verder twee van de lichthoven (8) en de aanzet van twee van de L-vormige hoekkappen (9). Onderaan de aanzet van de kap (10, dossier 8) van het atrium, en van de brede, lange lichtstraten (11) boven de corridors (uit: MEI BHO tekeningen, pp 24)
