Post Rotterdam

CC3 toets definitief ontwerp

projectnummer: 2018-044
rapportnummer: 2018-044-T01-B

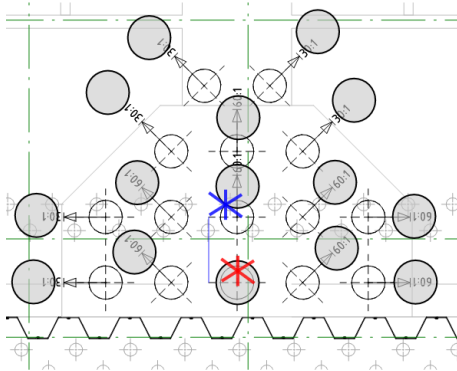
In het funderingsadvies is aangegeven dat de punt van de palen met een minimum afstand van 2,15m uit elkaar moeten worden geplaatst. Onderstaande zijn de paalpunten op 65m diepte ingetekend. Slechts 1 paal voldoet aan de minimale hart op hart afstand van 2,15m

3.4 Waarom is het palenplan niet ontworpen op de minimale hoh afstand van 2,15m uit het funderingsadvies?

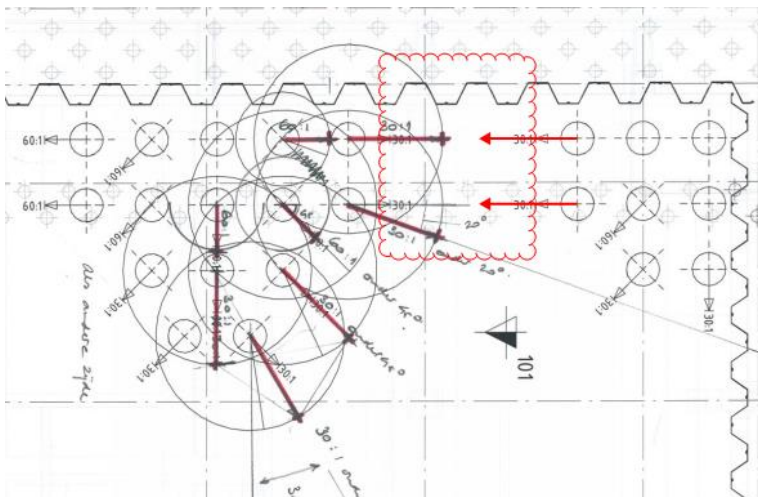
In de notitie d.d. 5 september 2018 is door Pieters in bijlage een aangepast overzicht van de schoorstanden onder enkele poeren gegeven. Onderstaand is te zien dat de paalpunten nog steeds op onvoldoende afstand staan.

Pieters heeft aangegeven de schoorstanden opnieuw te zullen herzien.

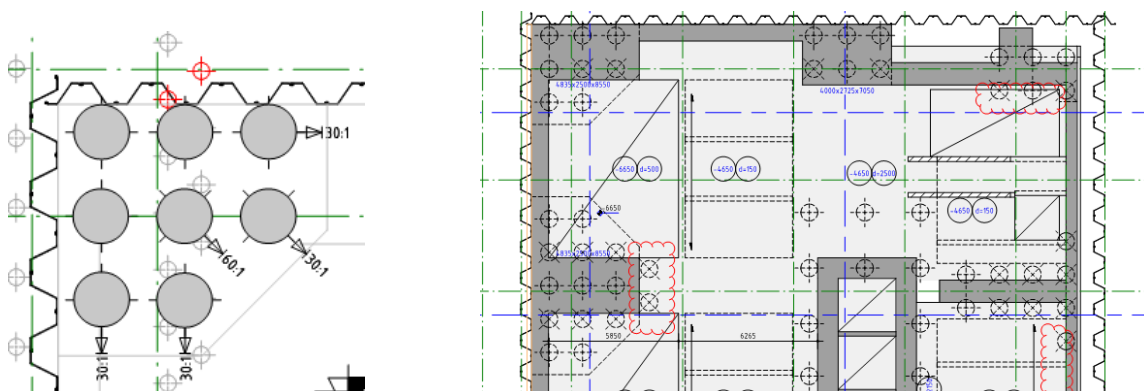
In de funderingstekening staan een aantal palen niet onder de poeren en palen door damwanden getekend. Mogelijk heeft dit weinig impact op de lastafdracht.

3.6 Gevraagd is een reactie of de poeren en damwanden zonder consequenties kunnen worden aangepast.

In een reactie geeft Pieters aan dat er voldoende ruimte is om e.e.a. aan te passen.

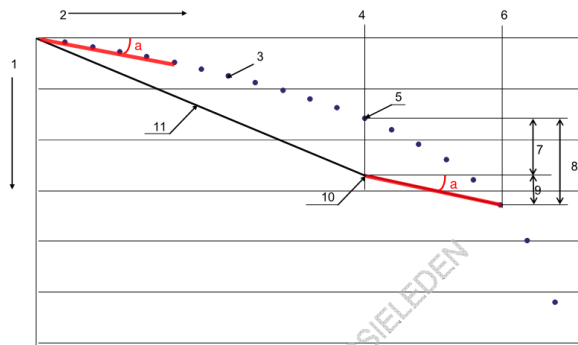
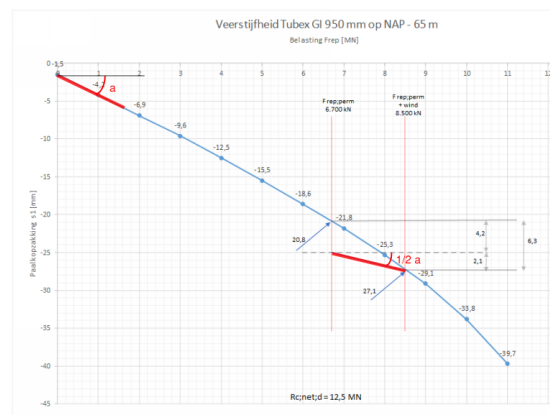
Figuur 20: Statische en dynamische veerstijfheid Tubex palen 762/950 mm

Voor de bepaling van de paalstijfheid onder een wisselende belasting is het de NTA4614-3 gevolgd. Deze norm gaat er vanuit dat na het optreden van de permanente belasting en de wisselende belasting er een opstijvingseffect plaatsvindt. Hierdoor kan dezelfde, hoge stijfheid (hoek a) worden aangehouden als voor de start van het belastingpad. Zie onderstaande linker figuur.

De analogie is in het funderingsadvies toegepast op de vervormingsfiguur van de tubexpaal. Er wordt echter een tweemaal zo grote stijfheid bepaald dan volgens de linker figuur is toegestaan.

De gevonden stijfheid van 850 kN/m is hoger dan de axiale stijfheid van de paal zelf zonder de vervorming van de grond in rekening te brengen:

3.8 Voor de palen is een zeer hoge stijfheid bepaald die hoger is dan voor de paal zonder grond kan worden berekend. Gevraagd is een rekenkundige onderbouwing van de aangehouden paalstijfheid.

Prof. Van Tol heeft aangegeven dat de door Geobest bepaalde dynamische veerstijfheid te hoog is. Het wachten is op een nieuwe berekening van Geobest en goedkeuring van prof. Van Tol. Op 21-9-2018 is er nog geen nieuwe berekening van Geobest overlegd. De vraag blijft staan.

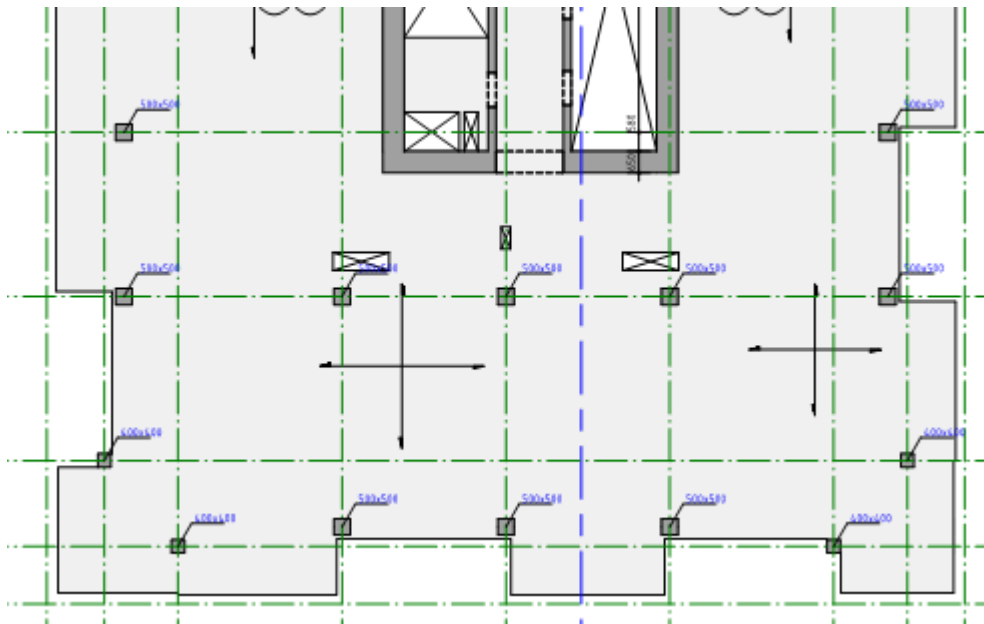
De vloeren zijn onderhevig aan krachten uit verkortingsverschillen tussen kern en kolommen en andere dan constructieve zaken. Bijvoorbeeld zijn op dit moment vloersparingen voorzien die ongunstig zijn voor de werking van het portaal. Zie onderstaand vloerfragment. De sparingen zijn nu niet meegenomen in de modellering.

4.6 Hoe wordt de benodigde bijdrage van de vloer op de stabiliteit gewaarborgd gedurende het vervolg van het project?

Dit onderdeel wordt later uitgewerkt.

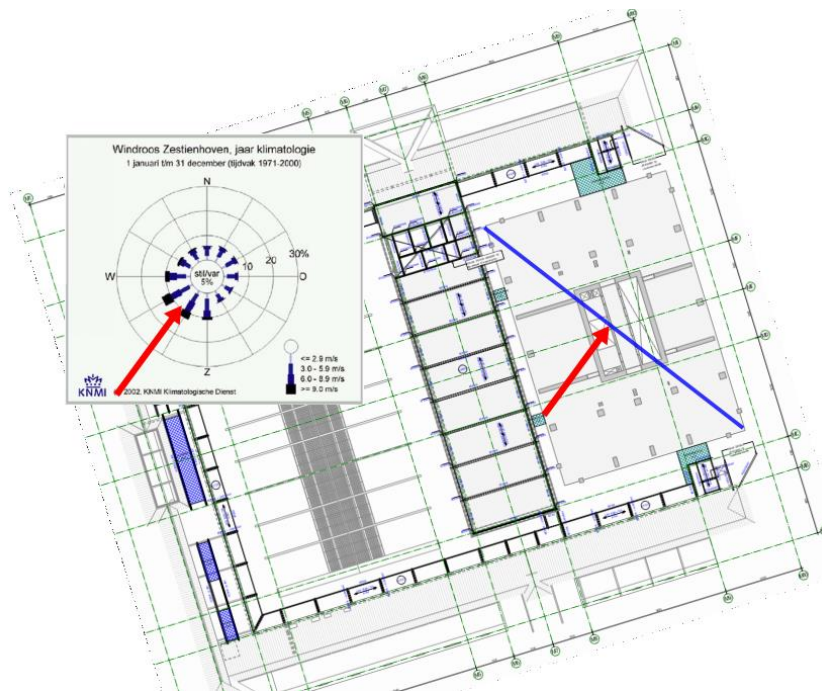
Voor de controle van de maximale vervorming onder windbelasting zijn slechts de afzonderlijke windrichtingen om de hoofdassen van de draagconstructie beschouwd. Gezien de oriëntatie van het gebouw (ZW heeft het grootste aangewaarde oppervlakte) zal wind in de diagonale richting maatgevend zijn.

4.8 *Gevraagd is een beschouwing van de vervormingen onder windbelasting waarbij rekening wordt gehouden met de geometrie van het gebouw en de geometrie van het stabiliteitssysteem.*

De windtunnelresultaten zullen uitsluitsel geven over de windbelastingen in verschillende orientatierichtingen.

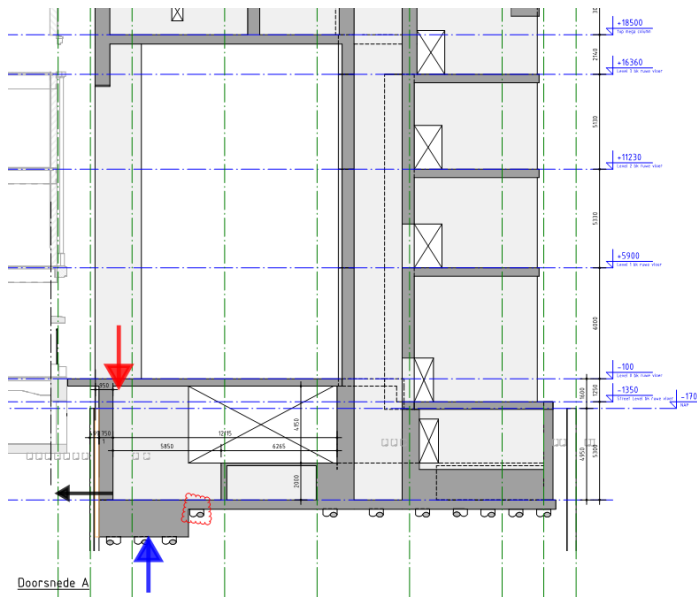
De tafelconstructie wordt belast door excentriciteiten uit de fundering. Hierdoor worden grote krachten geïntroduceerd in de constructie. De aangehouden Elasticiteitsmodulus voor de UGT lijkt hoog (27.500 N/mm^2) aangezien voor een groot deel van de belasting permanent aanwezig is en dus aan kruip onderhevig is.

4.10 *Gevraagd is inzicht in het aandeel van wind- en permanente belasting in de poten van de tafelconstructie en een onderbouwing van de aangehouden E-modulus voor de verschillende belastingsituaties.*

Deze vraag zal in een vervolgfase worden beantwoord.

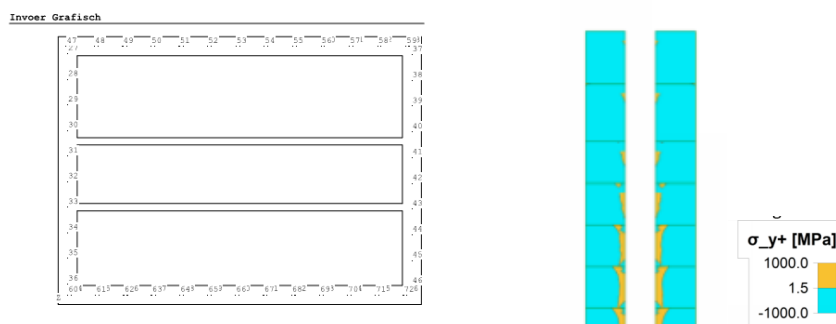
Voor de bepaling van de buigstijfheid van de kern zijn de sparingen niet meegenomen. Uit de spanningsfiguur is af te lezen dat de doorsnede door de verzwakking van de sparingen niet vormvast is zoals aangenomen bij het bepalen van de buigstijfheid

4.11 *Gevraagd is inzicht in de invloed van de sparingen op de buigstijfheid van de kern. Bij het bepalen van de buigstijfheid van de kern is aangenomen dat de kern als 1 doorsnede werkt. In werkelijkheid zijn dit twee kerndelen die deels onafhankelijk van elkaar bewegen. In de twee kerndelen zullen de trekspanningen aanmerkelijk hoger zijn dan nu is aangenomen voor het bepalen van de E-modulus.*

Deze vraag wordt in een vervolgfase beantwoord.

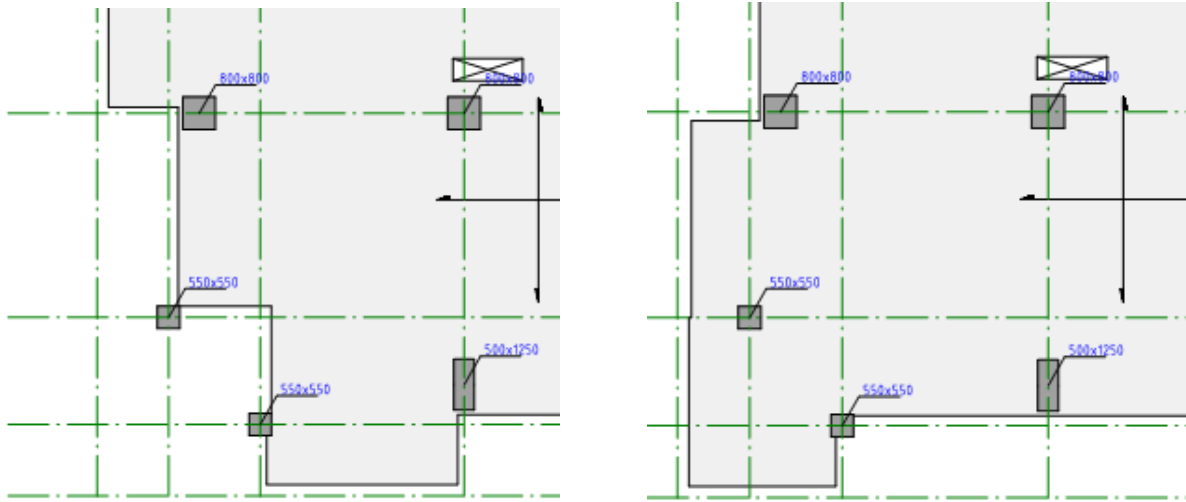
Kolommen staan naast of tegen de vloer. Het stortgewicht uit de bovenliggende vloer moet worden gedragen door deze vloer.
Links de vloer, rechts de bovenliggende vloer.

5.5 Hoe wordt de belasting op de hoekkolommen in de hoogbouw overgedragen? Is de bouwfase wanneer de bovenliggende vloer wordt gesteund maatgevend? Deze vraag is voldoende beantwoord.
