Verkenning boomholten

# *Olympus, Carnegiedreef e.a.*

project BomenSB18

*Datum: 13 september 2018*

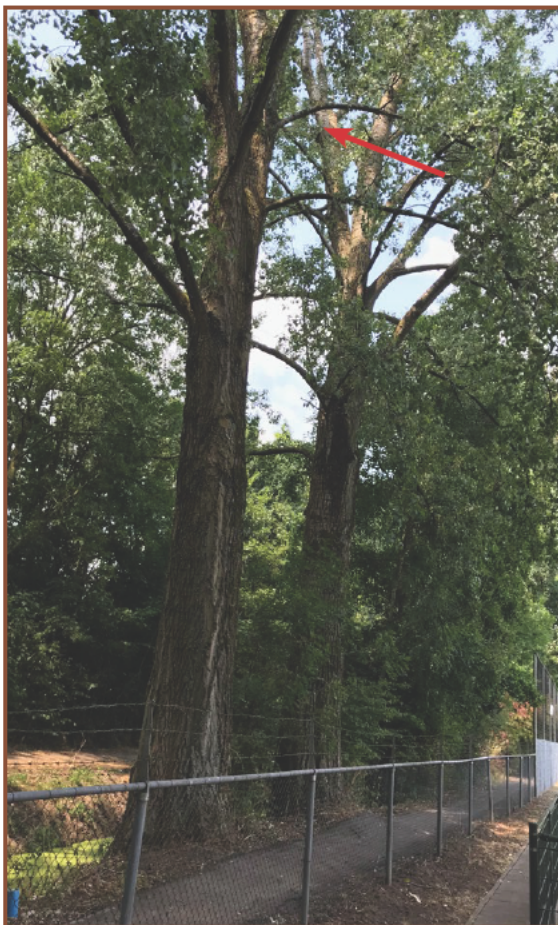
Het opvallende nest in boomnr. 2008789 vraagt om nadere inspectie. Mogelijk betreft het een roofvogelnest (horst), maar vanaf het maaiveld bleek niet vast te stellen of dit met zekerheid het geval was en zo ja, of het daadwerkelijk in gebruik was geweest. Volwassen of juveniele dieren hielden zich niet zicht- of hoorbaar op in de omgeving en sporen van uitwerpselen en prooiresten ontbraken. Het nest bevond zich echter op grote hoogte boven een watergang. Gebruikssporen kunnen daardoor eenvoudig gemist worden.

Dit geldt niet voor de populier met nr. 2008789, waarvoor nader onderzoek noodzakelijk is om vast te stellen of het hier een vaste verblijfplaats voor roofvogels betreft.

Afb. 1: Locatie Olympus, populier met mogelijke roofvogelhorst.

- Voer nader onderzoek uit naar het gebruik van het nest in boomnr. 2008789 als mogelijke roefvogelhorst middels onderzoeken in het daarvoor geschikte jaargetijde (voorjaar).
- Voer nader onderzoek uit naar vleermuizen wat betreft:
  - mogelijke kraam-/winterverblijven: dit betreft 7 bomen met geschikte (of matig/licht geschikte) holten. Een volledig vleermuisonderzoek is nodig of vast te stellen of de bomen in gebruik zijn door vleermuizen. Dit dient plaats te vinden middels een volledig vleermuissonderzoek. Dit omvat bezoeken in het voorjaar/voorzomer en najaar.
- De overige bomen zijn ongeschikt als verblijfplaats voor vleermuizen of andere beschermde, boombewonende soorten. Deze bomen kan de gemeente laten vellen zonder dat een overtreding van de verbodsbepalingen uit de Wet natuurbescherming aan de orde is.

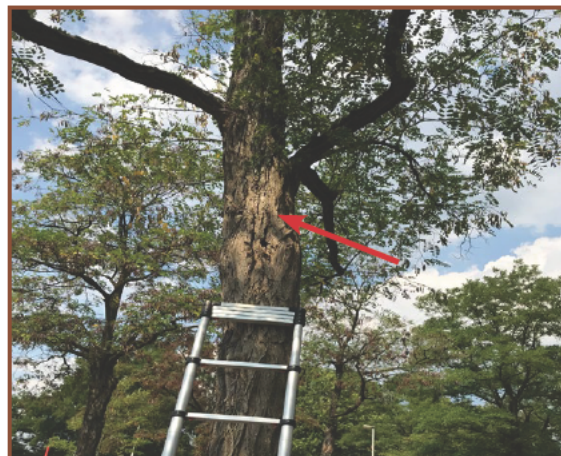
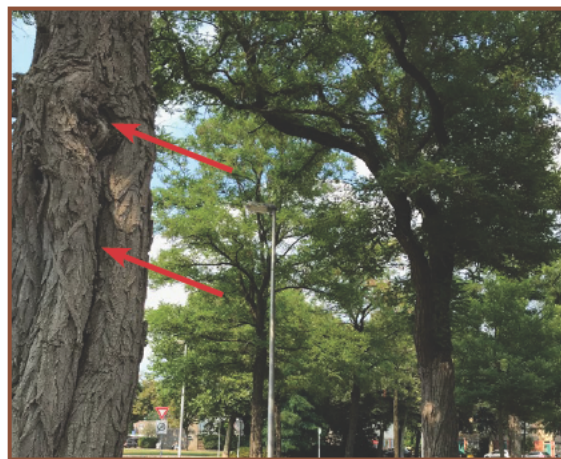
Afb. 2 en 3: Medusadreef, twee voorbeelden van mogelijk verblijfplaatsen voor vleermuizen.

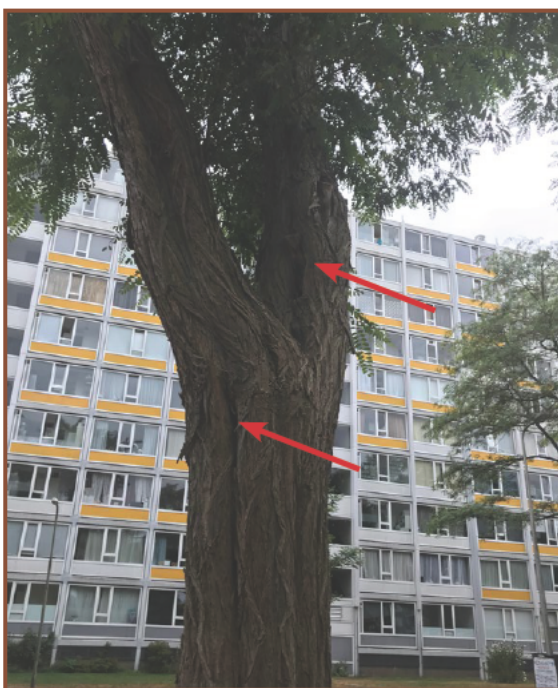
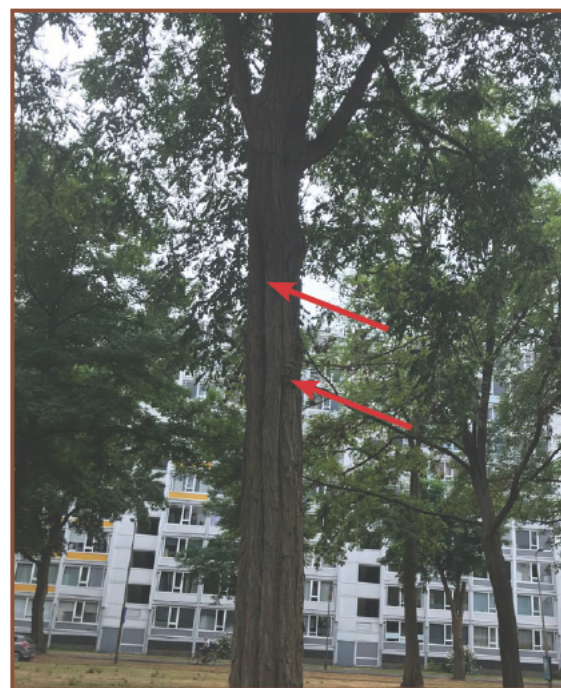
Afb. 5 en 6: Locatie Carnegiedreef, voorbeelden van geschikte stamscheuren en holten.
