Toelichting bij aanvraag  
omgevingsvergunning in de Binnenstad  
van Utrecht, Domplein 29

Datum : 3 april 2020  
Opsteller :  
Functie : Adviseur Buitenruimte, projectleider  
Telefoon :  
E-mail :  
Gecontroleerd : xxxxxxxx

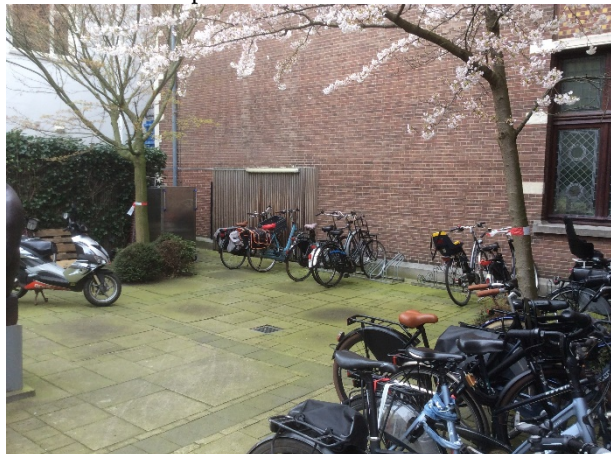
BM-3394 - Acer palmatum

Deze Japanse Esdoorn (links) staat in de binnentuin van Domplein 29. Vanwege herinrichting van de tuin, wortelopdruk en het te veel aan bomen voor deze kleine tuin is deze boom aangemerkt voor verwijderen.

| IASSET | | | | stamdiameter | | Kroon diameter | hoogte | Locatie | Standplaats | Conditie | Onderdeel | BVC afwijking | Veiligheids-<br>klasse | Advies<br>BVC | Gebreken | Toekomstverwachting | opmerkingen |
|---|---|---|---|---|---|---|---|---|---|---|---|---|---|---|---|---|---|
| 11 | BM-3394 | 1 Acer palmatum | Japanse Esdoorn | 36 | Ja | 6 | 6 | Domplein 29 | Verharding | geen gebreken | -- | Geen | Voldoende | -- | -- | Niet vrij uitgroeiend | Opdruk straatwerk |

Beleid: vellen en inboeten op andere locatie.

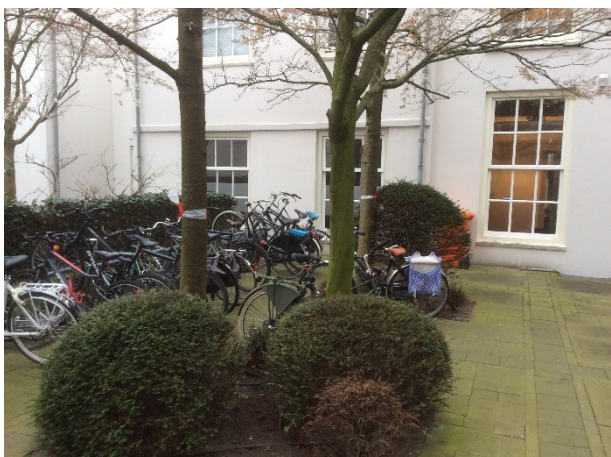
BM-3395 - Prunus serrulata cv

Deze Japanse sierkers (rechts gemerkt) staat in de binnentuin van Domplein 29. Vanwege herinrichting van de tuin, wortelopdruk en het te veel aan bomen voor deze kleine tuin is deze boom aangemerkt voor verwijderen.

| IASSET | | | | stamdiameter | | Kroon diameter | hoogte | Locatie | Standplaats | Conditie | Onderdeel | BVC afwijking | Veiligheids-<br>klasse | Advies<br>BVC | Gebreken | Toekomstverwachting | opmerkingen |
|---|---|---|---|---|---|---|---|---|---|---|---|---|---|---|---|---|---|
| 12 | BM-3395 | 1 Prunus serrulata cv. | Japanse sierkers | 32 | Ja | 6 | 6 | Domplein 29 | Verharding | geen gebreken | -- | Geen | Voldoende | -- | -- | Niet vrij uitgroeiend | Opdruk straatwerk |

Beleid: vellen en inboeten op andere locatie.

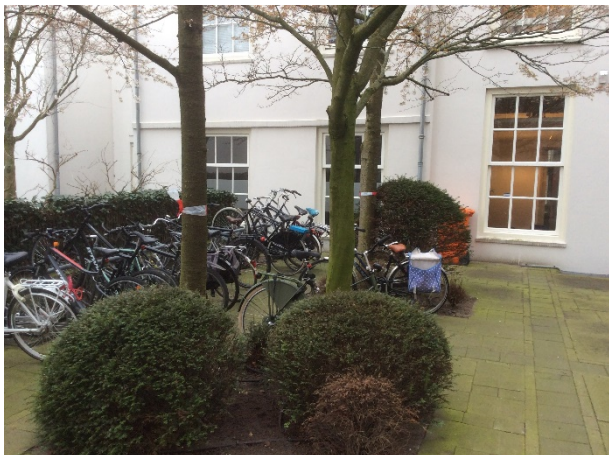
BM-3397 - *Prunus serrulata* cv.

Deze Japanse sierkers (links gemerkt) staat in de binnentuin van Domplein 29. Vanwege herinrichting van de tuin, wortelopdruk en het te veel aan bomen voor deze kleine tuin is deze boom aangemerkt voor verwijderen.

| IASSET | | | | stamdiameter | | Kroon diameter | hoogte | Locatie | Standplaats | Conditie | Onderdeel | BVC afwijking | Veiligheids-<br>klasse | Advies<br>BVC | Gebreken | Toekomstverwachting | opmerkingen |
|---|---|---|---|---|---|---|---|---|---|---|---|---|---|---|---|---|---|
| 13 | BM-3397 | 1 Prunus serrulata CV | Japanse sierkers | 32 | Ja | 6 | 6 | Domplein 29 | Verharding | geen gebreken | -- | Geen | Voldoende | -- | -- | Niet vrij uitgroeiend | Opdruk straatwerk |

Beleid: vellen en inboeten op andere locatie.

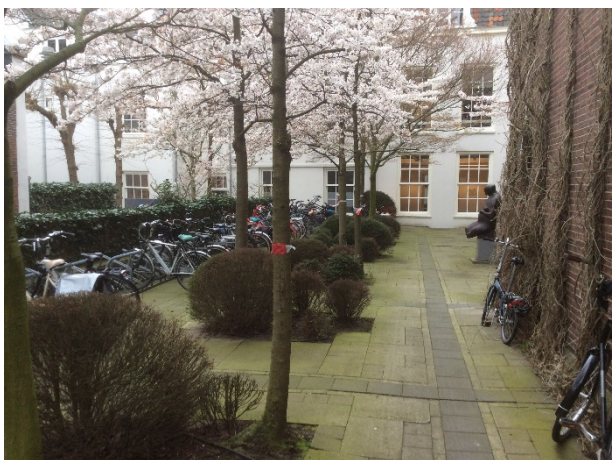
BM-3398 - *Prunus serrulata* cv.

Deze Japanse sierkers (tweede gemerkte boom) staat in de binnentuin van Domplein 29. Vanwege herinrichting van de tuin, wortelopdruk en het te veel aan bomen voor deze kleine tuin is deze boom aangemerkt voor verwijderen.

| IASSET | | | | stamdiameter | | Kroon diameter | hoogte | Locatie | Standplaats | Conditie | Onderdeel | BVC afwijking | Veiligheids-<br>klasse | Advies<br>BVC | Gebreken | Toekomstverwachting | opmerkingen |
|---|---|---|---|---|---|---|---|---|---|---|---|---|---|---|---|---|---|
| 14 | BM-3398 | 1 Prunus serrulata cv. | Japanse sierkers | 32 | Ja | 6 | 6 | Domplein 29 | Verharding | geen gebreken | -- | Geen | Voldoende | -- | -- | Niet vrij uitgroeiend | Opdruk straatwerk |

Beleid: vellen en inboeten op andere locatie.

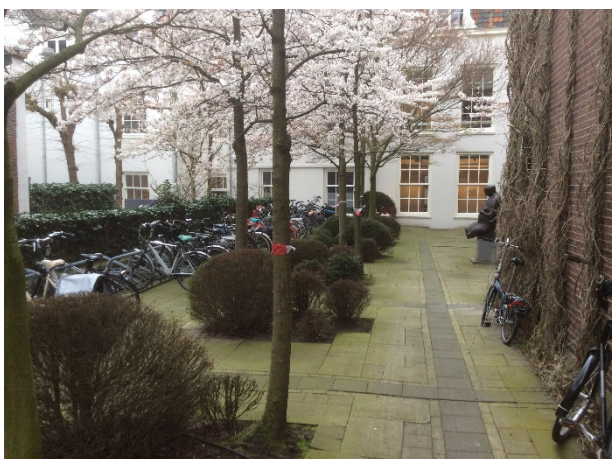
M-3399 - *Prunus serrulata* cv.

Deze Japanse sierkers (voorste gemerkte boom) staat in de binnentuin van Domplein 29. Vanwege herinrichting van de tuin, wortelopdruk en het te veel aan bomen voor deze kleine tuin is deze boom aangemerkt voor verwijderen.

| IASSET | | | | stamdiameter | | Kroon diameter | hoogte | Locatie | Standplaats | Conditie | Onderdeel | BVC afwijking | Veiligheids-<br>klasse | Advies<br>BVC | Gebreken | Toekomstverwachting | opmerkingen |
|---|---|---|---|---|---|---|---|---|---|---|---|---|---|---|---|---|---|
| 15 | BM-3399 | 1 Prunus serrulata cv. | Japanse sierkers | 32 | Ja | 6 | 6 | Domplein 29 | Verharding | geen gebreken | -- | Geen | Voldoende | -- | -- | Niet vrij uitgroeiend | Opdruk straatwerk |

Beleid: vellen en inboeten op andere locatie.

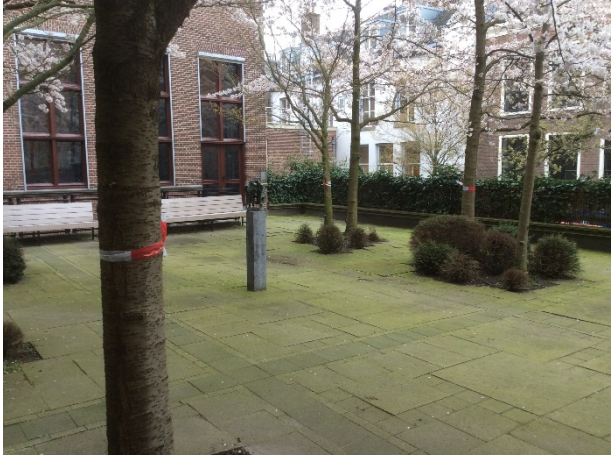
| <p>BM-3402 - <i>Prunus serrulata</i> cv.</p> | <p>Deze Japanse sierkers (links gemerkte boom) staat in de binnentuin van Domplein 29. Vanwege herinrichting van de tuin, wortelopdruk en het te veel aan bomen voor deze kleine tuin is deze boom aangemerkt voor verwijderen.</p> <p>Beleid: vellen en inboeten op andere locatie.</p> |

| IASSET | | | | stamdiameter | | Kroon diameter | hoogte | Locatie | Standplaats | Conditie | Onderdeel | BVC afwijking | Veiligheids-<br>klasse | Advies<br>BVC | Gebreken | Toekomstverwachting | opmerkingen |
|---|---|---|---|---|---|---|---|---|---|---|---|---|---|---|---|---|---|
| 16 | BM-3402 | 1 Prunus serrulata cv. | Japanse sierkers | 32 | Ja | 6 | 6 | Domplein 29 | Verharding | geen gebreken | -- | Geen | Voldoende | -- | -- | Niet vrij uitgroeiend | Opdruk straatwerk |

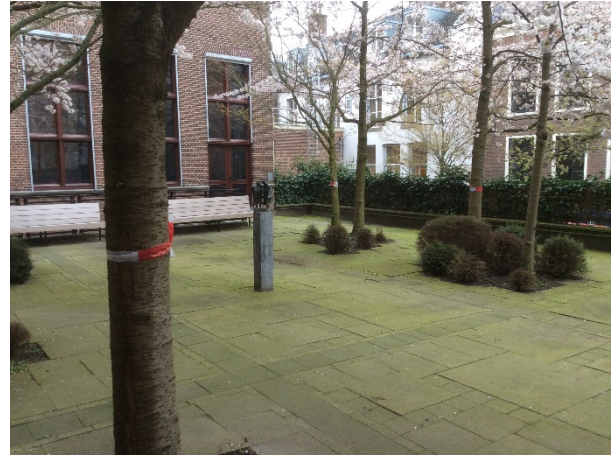
| <p>BM-3406 - <i>Prunus serrulata</i> cv.</p> | <p>Deze Japanse sierkers (rechts gemerkte boom) staat in de binnentuin van Domplein 29. Vanwege herinrichting van de tuin, wortelopdruk en het te veel aan bomen voor deze kleine tuin is deze boom aangemerkt voor verwijderen.</p> <p>Beleid: vellen en inboeten op andere locatie.</p> |

| IASSET | | | | stamdiameter | | Kroon diameter | hoogte | Locatie | Standplaats | Conditie | Onderdeel | BVC afwijking | Veiligheids-<br>klasse | Advies<br>BVC | Gebreken | Toekomstverwachting | opmerkingen |
|---|---|---|---|---|---|---|---|---|---|---|---|---|---|---|---|---|---|
| 17 | BM-3406 | 1 Prunus serrulata cv. | Japanse sierkers | 32 | Ja | 6 | 6 | Domplein 29 | Verharding | geen gebreken | -- | Geen | Voldoende | -- | -- | Niet vrij uitgroeiend | Opdruk straatwerk |

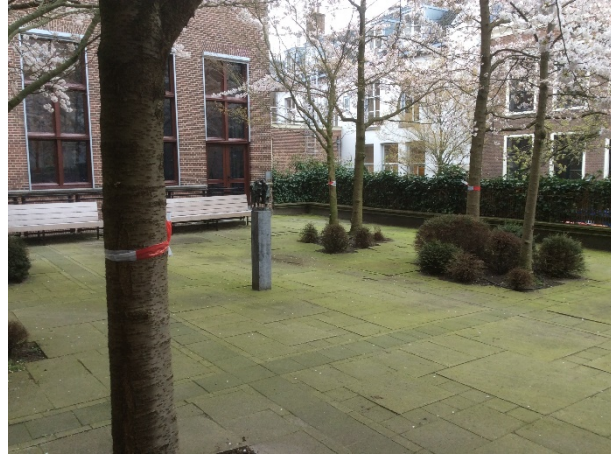
| <p>BM-3407 - <i>Acer palmatum</i> (Japanse Esdoorn)</p> | <p>Deze Japanse Esdoorn (middelste gemerkte boom) staat in de binnentuin van Domplein 29. Vanwege herinrichting van de tuin, wortelopdruk en het te veel aan bomen voor deze kleine tuin is deze boom aangemerkt voor verwijderen.</p> <p>Beleid: vellen en inboeten op andere locatie.</p> |

| IASSET | | | | stamdiameter | | Kroon diameter | hoogte | Locatie | Standplaats | Conditie | Onderdeel | BVC afwijking | Veiligheids-<br>klasse | Advies<br>BVC | Gebreken | Toekomstverwachting | opmerkingen |
|---|---|---|---|---|---|---|---|---|---|---|---|---|---|---|---|---|---|
| 18 | BM-3407 | 1 Acer palmatum (Japanse Esdoorn) | Japanse Esdoorn | 36 | Ja | 6 | 6 | Domplein 29 | Verharding | geen gebreken | -- | Geen | Voldoende | -- | -- | Niet vrij uitgroeiend | Opdruk straatwerk |

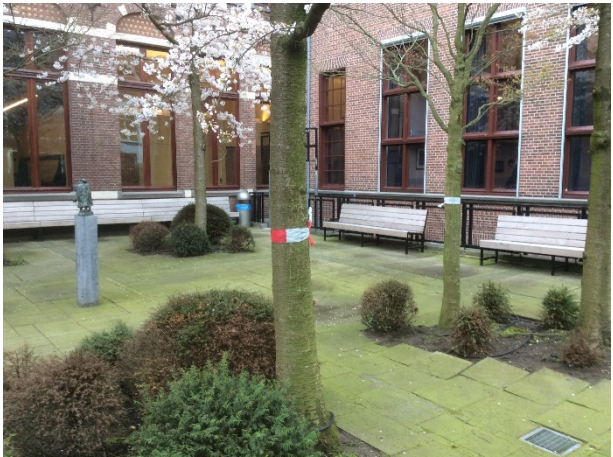
| <p>BM-3409 - <i>Prunus serrulata</i> cv.</p> | <p>Deze Japanse kers (voorste gemerkte boom) staat in de binnentuin van Domplein 29. Vanwege herinrichting van de tuin, wortelopdruk en het te veel aan bomen voor deze kleine tuin is deze boom aangemerkt voor verwijderen.</p> <p>Beleid: vellen en inboeten op andere locatie.</p> |

| IASSET | | | | stamdiameter | | Kroon diameter | hoogte | Locatie | Standplaats | Conditie | Onderdeel | BVC afwijking | Veiligheids-<br>klasse | Advies<br>BVC | Gebreken | Toekomstverwachting | opmerkingen |
|---|---|---|---|---|---|---|---|---|---|---|---|---|---|---|---|---|---|
| 19 | BM-3409 | 1 Prunus serrulata cv. | Japanse sierkers | 32 | Ja | 6 | 6 | Domplein 29 | Verharding | geen gebreken | -- | Geen | Voldoende | -- | -- | Niet vrij uitgroeiend | Opdruk straatwerk |

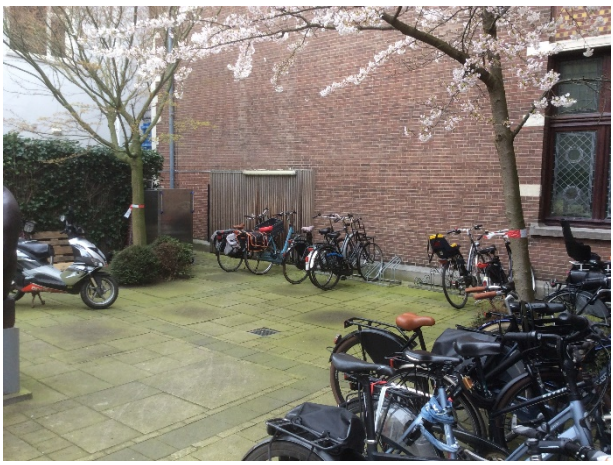
| <p>BM-3412 - <i>Prunus serrulata</i> cv.</p> | <p>Deze Japanse kers (rechts gemerkte boom) staat in de binnentuin van Domplein 29. Vanwege herinrichting van de tuin, wortelopdruk en het te veel aan bomen voor deze kleine tuin is deze boom aangemerkt voor verwijderen.</p> <p>Beleid: vellen en inboeten op andere locatie.</p> |

| IASSET | | | | stamdiameter | | Kroon diameter | hoogte | Locatie | Standplaats | Conditie | Onderdeel | BVC afwijking | Veiligheids-<br>klasse | Advies<br>BVC | Gebreken | Toekomstverwachting | opmerkingen |
|---|---|---|---|---|---|---|---|---|---|---|---|---|---|---|---|---|---|
| 20 | BM-3412 | 1 Prunus serrulata cv. | Japanse sierkers | 32 | Ja | 6 | 6 | Domplein 29 | Verharding | geen gebreken | -- | Geen | Voldoende | -- | -- | Niet vrij uitgroeiend | Opdruk straatwerk |
