TOELICHTING GGOR KNELPUNTEN

Figuur B10-1 Locatie GGOR knelpunten in het plangebied

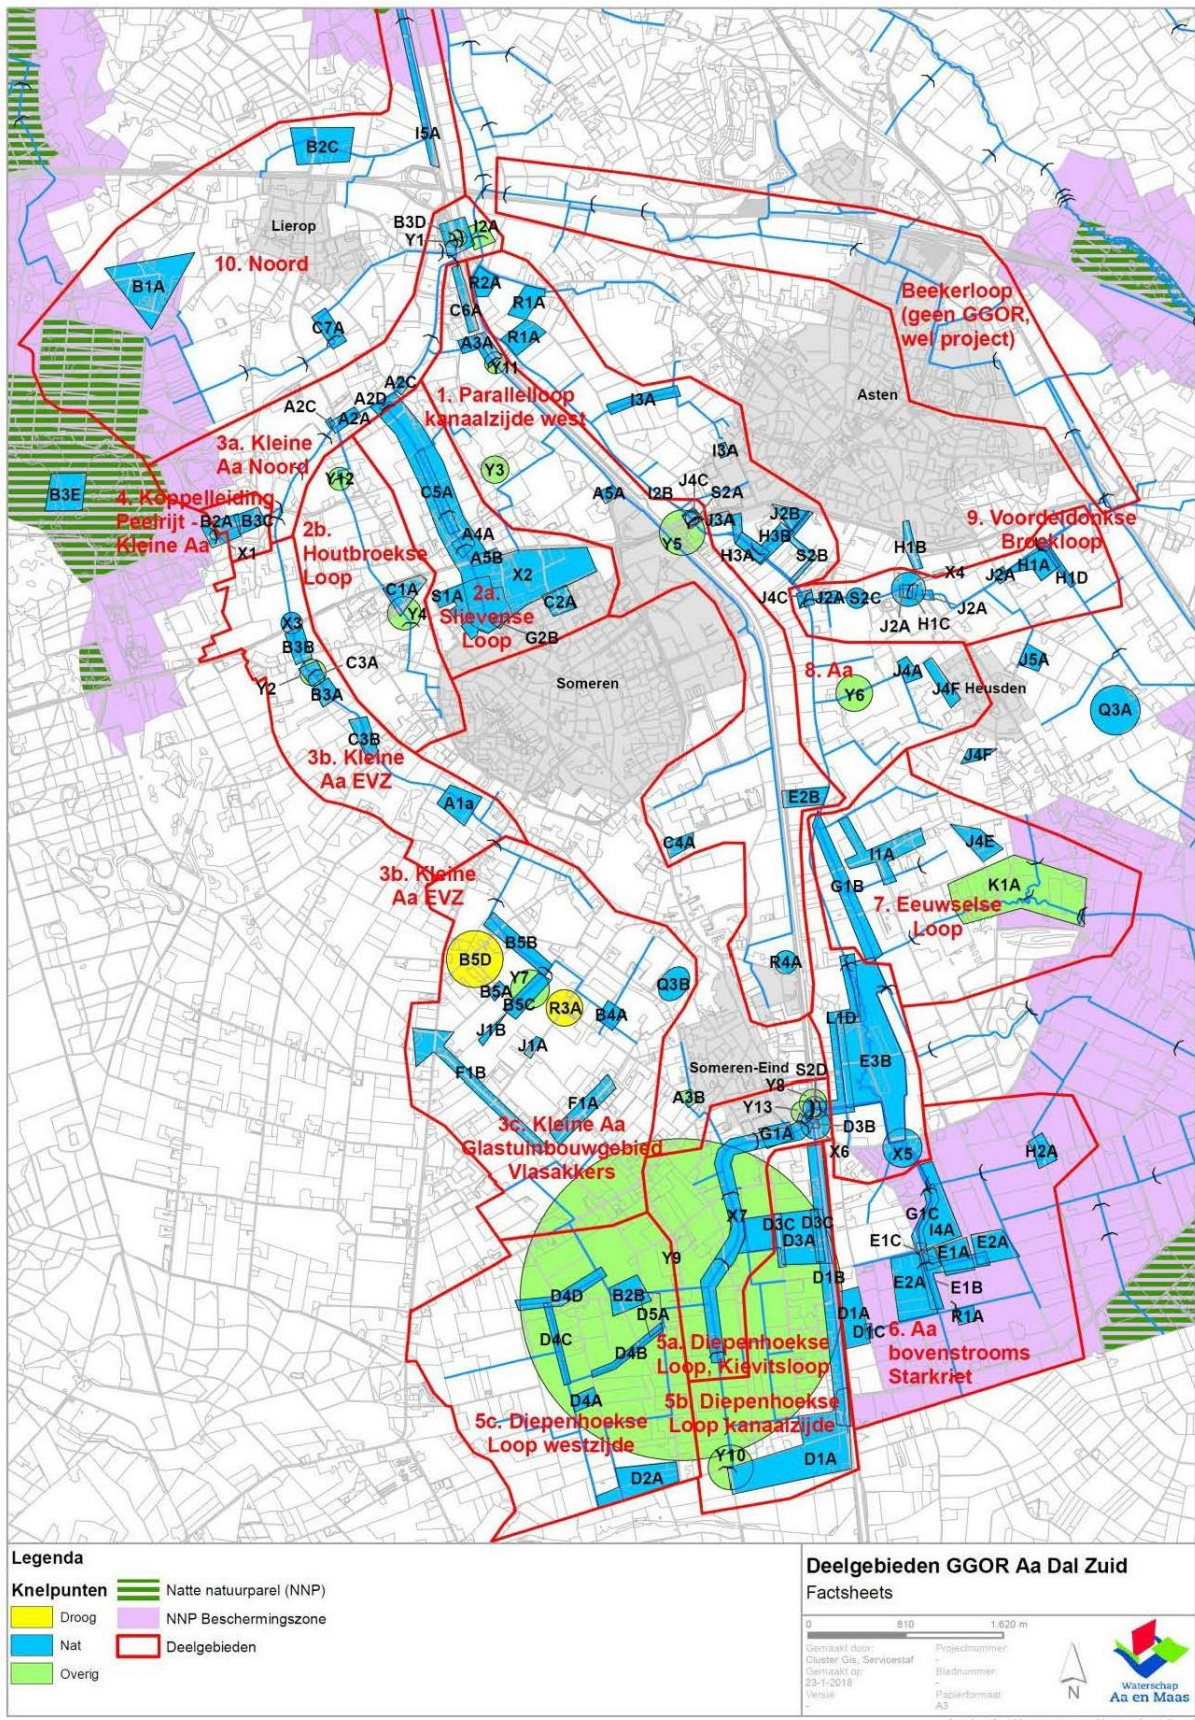
In tabel B10-1 en figuur B10-1 zijn overzicht gegeven van de GGOR-knelpunten in het plangebied. De knelpunten zijn verder toegelicht in tabel B10-2. De knelpunten binnen de scope van het project zijn oranje gemarkeerd. Van deze 50 knelpunten, zijn er vier al verholpen (E2B, G1B, R3A en X3). De overige knelpunten worden vanuit andere projecten verholpen.
