# SPORENONDERZOEK VLEERMUIZEN

Spoorweg 2 Hegelsom

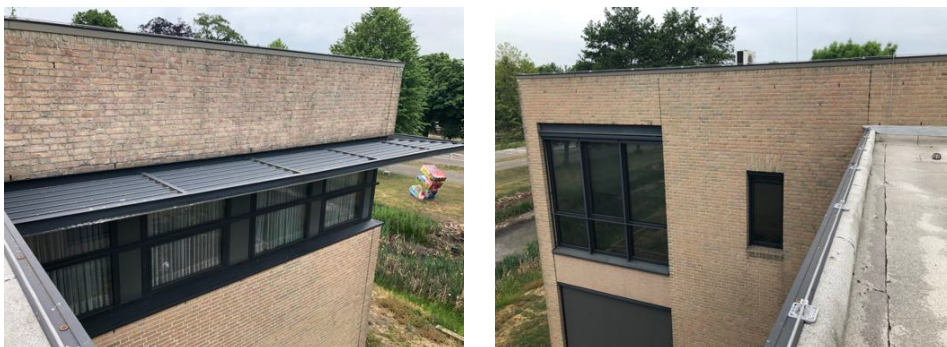
Overzicht van relevante gevels.

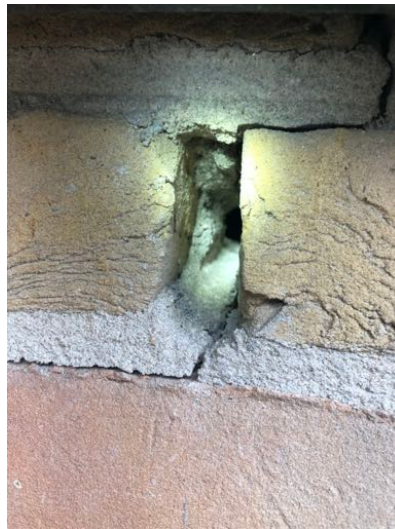
De stootvoegen die breed genoeg zijn, zijn allemaal niet in gebruik. Er zijn geen keutels aangetroffen of veegsporen. Wel is spinrag aangetroffen en een onbekend spinsel van insecten. Deze open stootvoegen zijn dus niet in gebruik.

Voorbeeld van open stootvoeg die aan de binnenzijde dicht zit. Dit is niet te zien vanaf de grond waardoor vaak de verkeerde conclusie getrokken wordt.

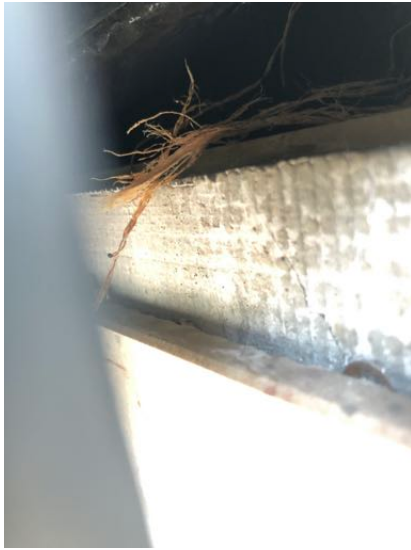
Bij de vensterbanken zijn openingen aan de zijkant gevonden. Ook hier ontbreken sporen die wijzen op gebruik door vleermuizen. Er zijn enkel aanwijzingen gevonden dat de vensterbanken niet in gebruik zijn. Bij 1 vensterbank is een oud nest gevonden dat waarschijnlijk van een koolmees is geweest.

Oud nestmateriaal onder een vensterbank.
